상주영천고속도로 2024~2025년 시설물 안전점검 용역  
(2025년 상반기 정기안전점검)

# 외 관 조 사 망 도

가호교

2025.04

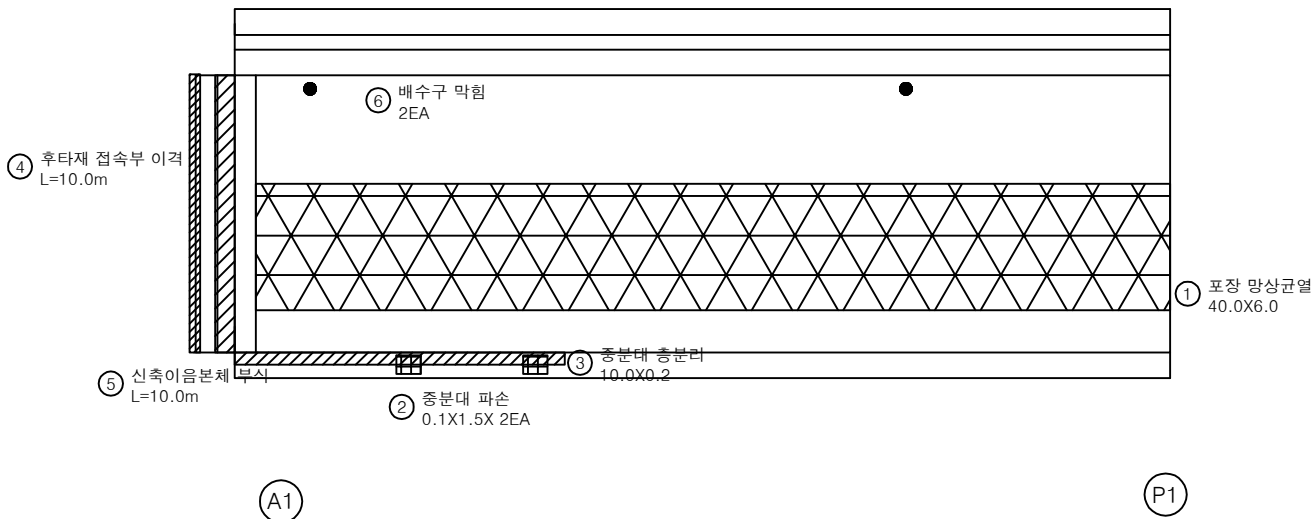
| 도 면 번 호 | 01 |

| 번호 | 구분 | 부재 | 손상내용 | 손상현황 | | | | | | 비 고 |
|---|---|---|---|---|---|---|---|---|---|---|
| 1 | 19하 | 교면포장 | 포장 망상균열 | | 40.0 | 6.0 | 240.00 | m <sup>2</sup> | 1 | |
| 2 | 19하 | 중분대 | 중분대 파손 | | 0.1 | 1.5 | 0.30 | m <sup>2</sup> | 2 | |
| 3 | 19하 | 중분대 | 중분대 총분리 | | 10.0 | 0.2 | 2.00 | m <sup>2</sup> | 1 | |
| 4 | 19하 | 교면포장 | 후타재 접속부 이격 | | 10.0 | | 10.00 | m | 1 | 21'하 보수 |
| 5 | 21하 | 신축이음 | 본체 부식 | | 10.0 | | 10.00 | m | 1 | |
| 6 | 23하 | 배수시설 | 배수구 막힘 | | | | 2.00 | EA | 2 | |

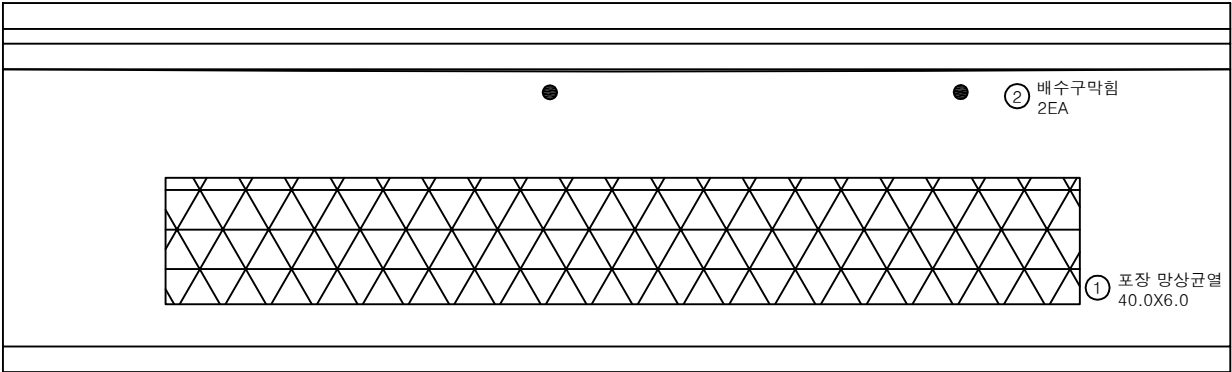
| 도 면 번 호 | 02 |

| 번호 | 구분 | 부재 | 손상내용 | 손상현황 | | | | | | 비 고 |
|---|---|---|---|---|---|---|---|---|---|---|
| 1 | 19하 | 교면포장 | 포장 망상균열 | | 40.0 | 6.0 | 240.00 | m <sup>2</sup> | 1 | |
| 2 | 19하 | 배수시설 | 배수구 막힘 | | | | 2.00 | EA | 2 | |

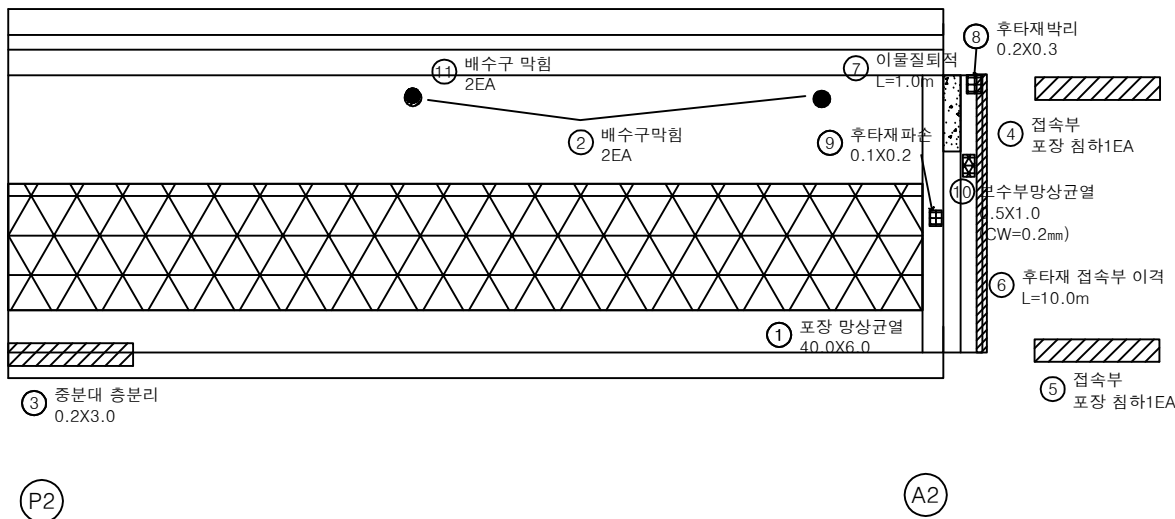
| 도면번호 | 03 |

| 번호 | 구분 | 부재 | 손상내용 | 손상현황 | | | | | | 비 고 |
|---|---|---|---|---|---|---|---|---|---|---|
| 1 | 19하 | 교면포장 | 포장 망상균열 | | 40.0 | 6.0 | 240.00 | m <sup>2</sup> | 1 | |
| 2 | 19하 | 배수시설 | 배수구 막힘 | | | | 2.00 | EA | 2 | 21'하 보수 |
| 3 | 19하 | 충분대 | 충분대 충분리 | | 0.2 | 3.0 | 0.60 | m <sup>2</sup> | 1 | 21'하 보수 |
| 4 | 19하 | 교면포장 | 접속부 포장침하 | | | | 1.00 | EA | 1 | 23'상 보수 |
| 5 | 19하 | 교면포장 | 접속부 포장침하 | | | | 1.00 | EA | 1 | 21'상 보수 |
| 6 | 19하 | 교면포장 | 후타재 접속부 이격 | | 10.0 | | 10.00 | m | 1 | 21'하 보수 |
| 7 | 19하 | 신속이음 | 이물질퇴적 | | 1.0 | | 1.00 | m | 1 | |
| 8 | 19하 | 신속이음 | 후타재 박리 | | 0.2 | 0.3 | 0.06 | m <sup>2</sup> | 1 | |
| 9 | 19하 | 신속이음 | 후타재 파손 | | 0.1 | 0.2 | 0.02 | m <sup>2</sup> | 1 | |
| 10 | 21하 | 신속이음 | 보수부 망상균열 | 0.2 | 0.5 | 1.0 | 0.50 | m <sup>2</sup> | 1 | |
| 11 | 23하 | 배수시설 | 배수구 막힘 | | | | 2.00 | EA | 2 | |

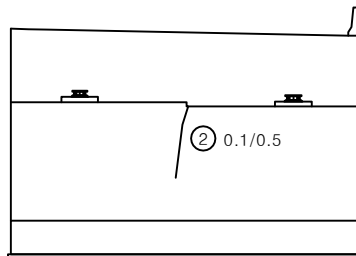
① 체수  
5.0X1.0

② 0.1/0.5

| 번호 | 구분 | 부재 | 손상내용 | 손상현황 | | | | | | 비고 |
|---|---|---|---|---|---|---|---|---|---|---|
| 2 | 19하 | 교대 | 균열(0.3mm미만) | 0.1 | 0.5 | | 0.50 | m | 1 | 21'상 보수 |

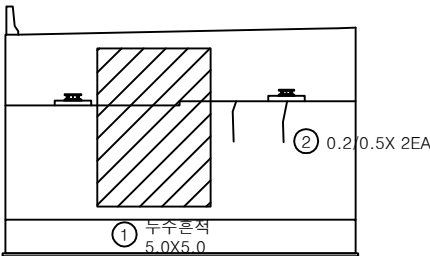
| 도면번호 | 20 |

| 번호 | 구분 | 부재 | 손상내용 | 손상현황 | | | | | | 비고 |
|---|---|---|---|---|---|---|---|---|---|---|
| 1 | 19하 | 교대 | 누수흔적 | | 5.0 | 5.0 | 25.00 | ㎡ | 1 | |
| 2 | 19하 | 교대 | 균열(0.3㎜미만) | 0.2 | 0.5 | | 1.00 | m | 2 | 21'상 보수 |

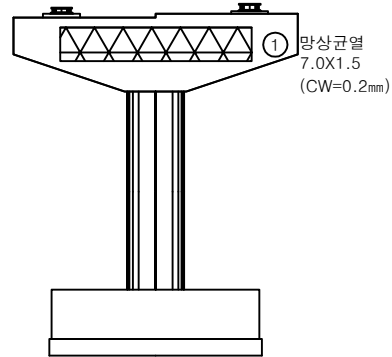
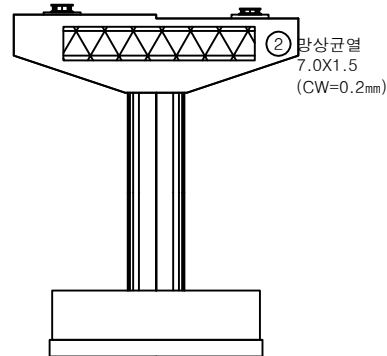
2기-1기 정수  
A83 교각 정수

| 번호 | 구분 | 부재 | 손상내용 | 손상현황 | | | | | | 비고 |
|---|---|---|---|---|---|---|---|---|---|---|
| 1 | 19하 | 교각 | 망상균열 | 0.2 | 7.0 | 1.5 | 10.50 | m <sup>2</sup> | 1 | 25'상 보수 |
| 2 | 23하 | 교각 | 망상균열 | 0.2 | 7.0 | 1.5 | 10.50 | m <sup>2</sup> | 1 | |

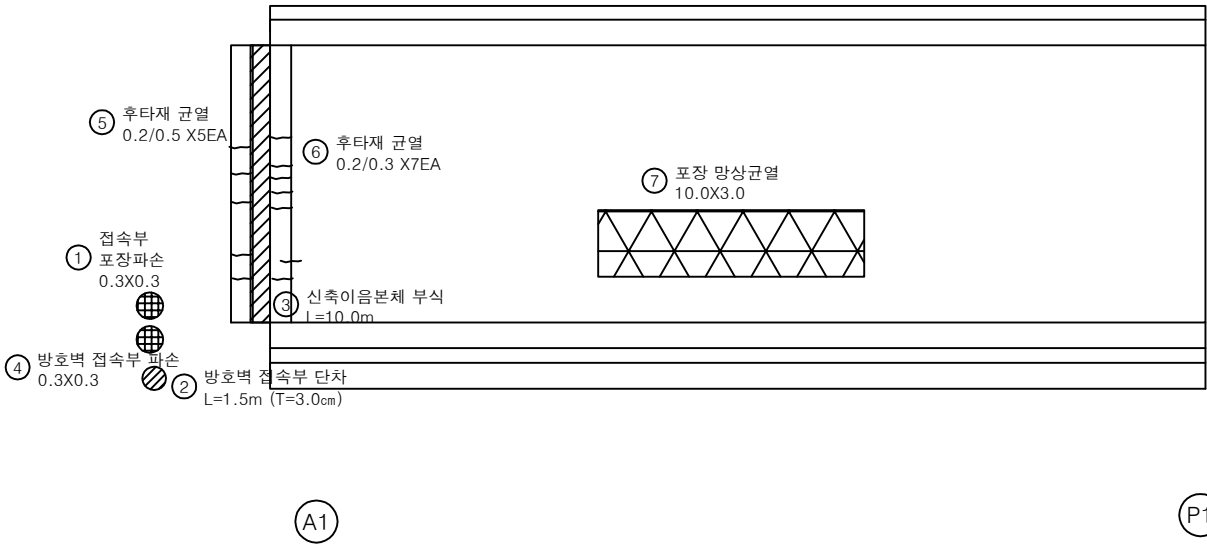
| 번호 | 구분 | 부재 | 손상내용 | 손상현황 | | | | | | 비고 |
|---|---|---|---|---|---|---|---|---|---|---|
| 3 | 21하 | 신속이음 | 본체 부식 | | 10.0 | | 10.00 | m | 1 | |
| 5 | 23하 | 신속이음 | 후타재 균열 | 0.2 | 0.5 | | 2.50 | m | 5 | |
| 6 | 23하 | 신속이음 | 후타재 균열 | 0.2 | 0.3 | | 2.10 | m | 7 | |
| 7 | 23하 | 교면포장 | 포장 망상균열 | | 10.0 | 3.0 | 30.00 | m <sup>2</sup> | 1 | |

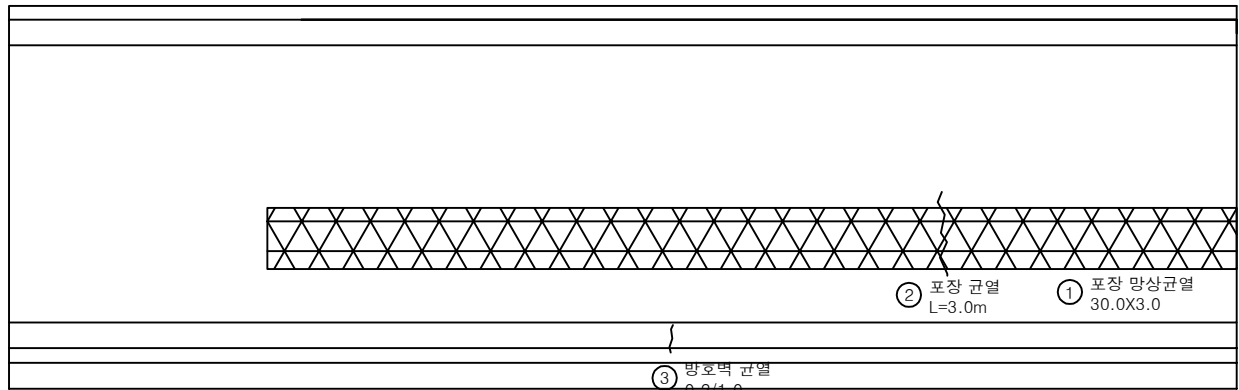
| 번호 | 구분 | 부재 | 손상내용 | 손상현황 | | | | | | 비고 |
|---|---|---|---|---|---|---|---|---|---|---|
| 1 | 19하 | 교면포장 | 포장 망상균열 | | 30.0 | 3.0 | 90.00 | m <sup>2</sup> | 1 | 21'와 보수 |
| 2 | 21하 | 교면포장 | 포장 균열 | | 3.0 | | 3.00 | m | 1 | |
| 3 | 23하 | 방호벽 | 방호벽 균열 | 0.2 | 1.0 | | 1.00 | m | 1 | |

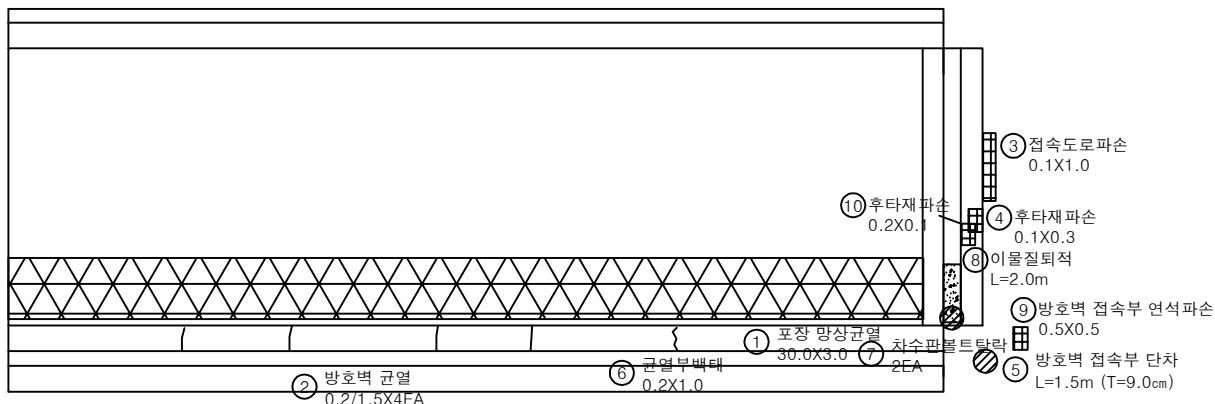
| 번호 | 구분 | 부재 | 손상내용 | 손상현황 | | | | | | 비 고 |
|---|---|---|---|---|---|---|---|---|---|---|
| 1 | 19하 | 교면포장 | 포장 망상균열 | | 30.0 | 3.0 | 90.00 | m <sup>2</sup> | 1 | 21'하 보수 |
| 2 | 19하 | 방호벽 | 방호벽 균열 | 0.2 | 1.5 | | 6.00 | m | 4 | |
| 6 | 21하 | 방호벽 | 균열부백태 | | 0.2 | 1.0 | 0.20 | m <sup>2</sup> | 1 | |

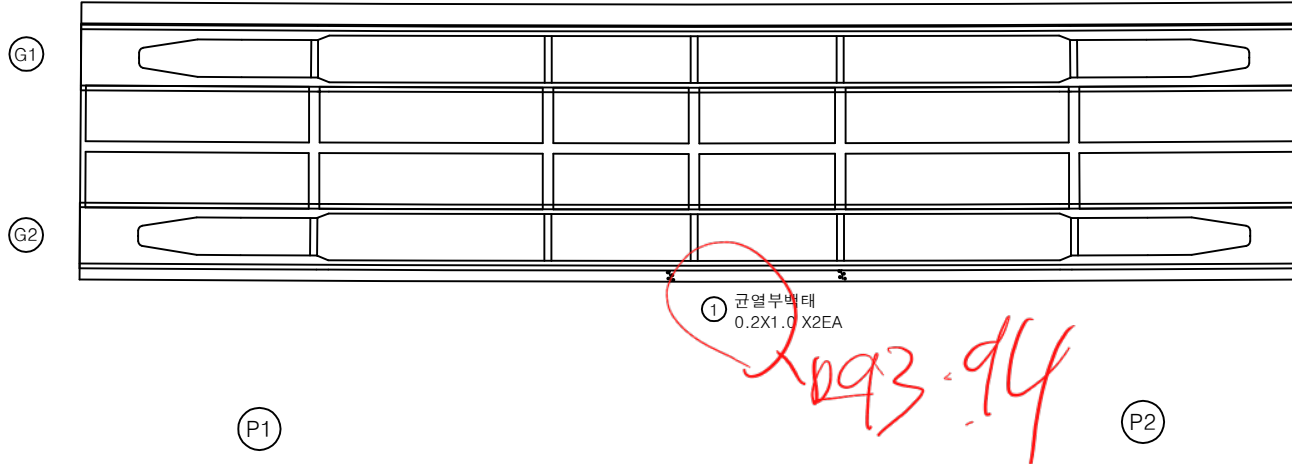
| 번호 | 구분 | 부재 | 손상내용 | 손상현황 | | | | | | 비고 |
|---|---|---|---|---|---|---|---|---|---|---|
| 1 | 21하 | 바닥판 | 균열부백태 | | 0.2 | 1.0 | 0.40 | m <sup>2</sup> | 2 | |

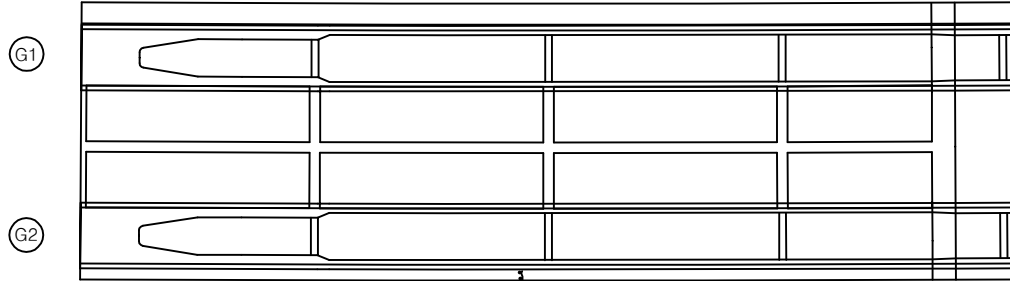
1 균열부백태  
0.2X1.0

| 번호 | 구분 | 부재 | 손상내용 | 손상현황 | | | | | | 비고 |
|---|---|---|---|---|---|---|---|---|---|---|
| 1 | 21하 | 바닥판 | 균열부백태 | | 0.2 | 1.0 | 0.20 | m <sup>2</sup> | 1 | |

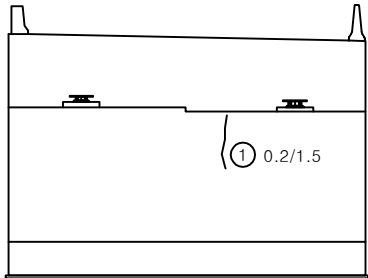
| 번호 | 구분 | 부재 | 손상내용 | 손상현황 | | | | | | 비고 |
|---|---|---|---|---|---|---|---|---|---|---|
| 1 | 23하 | 교대 | 균열(0.3mm미만) | 0.2 | 1.5 | | 1.50 | m | 1 | 25'상 보수 |

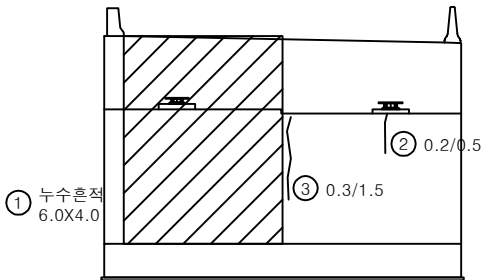
| 번호 | 구분 | 부재 | 손상내용 | 손상현황 | | | | | | 비고 |
|---|---|---|---|---|---|---|---|---|---|---|
| 1 | 19하 | 교대 | 누수흔적 | | 6.0 | 4.0 | 24.00 | ㎡ | 1 | |
| 2 | 19하 | 교대 | 균열(0.3mm미만) | 0.2 | 0.5 | | 0.50 | m | 1 | 21'상 보수 |
| 3 | 25상 | 교대 | 균열(0.3mm이상) | 0.3 | 1.5 | | 1.50 | m | 1 | |

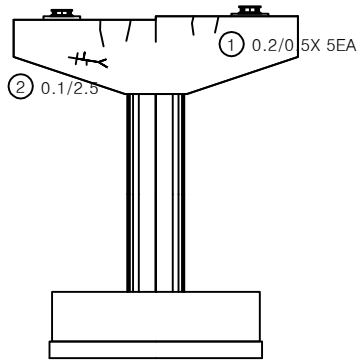
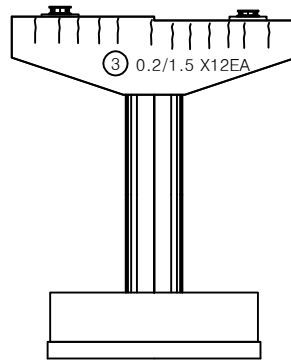
| 번호 | 구분 | 부재 | 손상내용 | 손상현황 | | | | | | 비고 |
|---|---|---|---|---|---|---|---|---|---|---|
| 1 | 19하 | 교각 | 균열(0.3mm미만) | 0.2 | 0.5 | | 2.50 | m | 5 | 25'상 보수 |
| 2 | 19하 | 교각 | 균열(0.3mm미만) | 0.1 | 2.5 | | 2.50 | m | 1 | 25'상 보수 |
| 3 | 23하 | 교각 | 균열(0.3mm미만) | 0.2 | 1.5 | | 18.00 | m | 12 | |

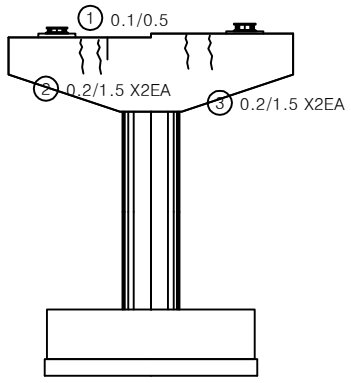
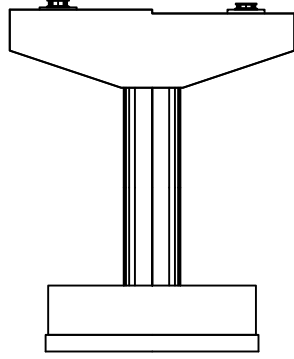
| 번호 | 구분 | 부재 | 손상내용 | 손상현황 | | | | | | 비고 |
|---|---|---|---|---|---|---|---|---|---|---|
| 1 | 19하 | 교각 | 균열(0.3mm미만) | 0.1 | 0.5 | | 0.50 | m | 1 | |
| 2 | 21하 | 교각 | 균열(0.3mm미만) | 0.2 | 1.5 | | 3.00 | m | 2 | |
| 3 | 21하 | 교각 | 균열(0.3mm미만) | 0.2 | 1.5 | | 3.00 | m | 2 | 25상 보수 |
