상주영천고속도로 2024~2025년 시설물 안전점검 용역  
(2025년 상반기 정기안전점검)

# 외 관 조 사 망 도

가호교

2025.04

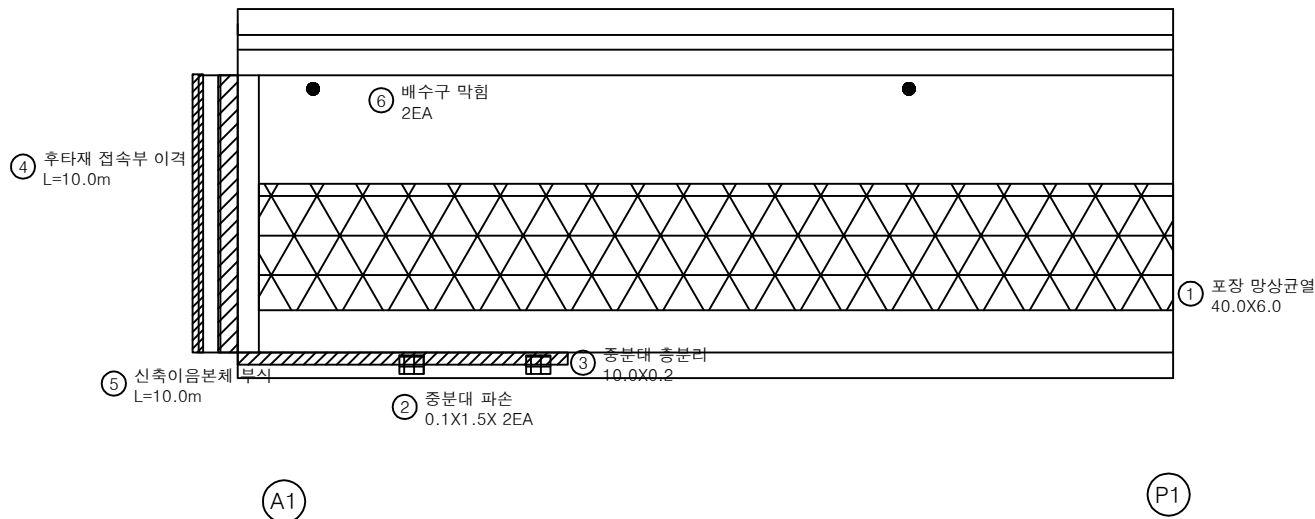
| 번호 | 구분 | 부재 | 손상내용 | 손상현황 | | | | | | 비 고 |
|---|---|---|---|---|---|---|---|---|---|---|
| 1 | 19하 | 교면포장 | 포장 망상균열 | | 40.0 | 6.0 | 240.00 | m <sup>2</sup> | 1 | |
| 2 | 19하 | 중분대 | 중분대 파손 | | 0.1 | 1.5 | 0.30 | m <sup>2</sup> | 2 | |
| 3 | 19하 | 중분대 | 중분대 총분리 | | 10.0 | 0.2 | 2.00 | m <sup>2</sup> | 1 | |
| 4 | 19하 | 교면포장 | 후타재 접속부 이격 | | 10.0 | | 10.00 | m | 1 | 21'하 보수 |
| 5 | 21하 | 신축이음 | 본체 부식 | | 10.0 | | 10.00 | m | 1 | |
| 6 | 23하 | 배수시설 | 배수구 막힘 | | | | 2.00 | EA | 2 | |

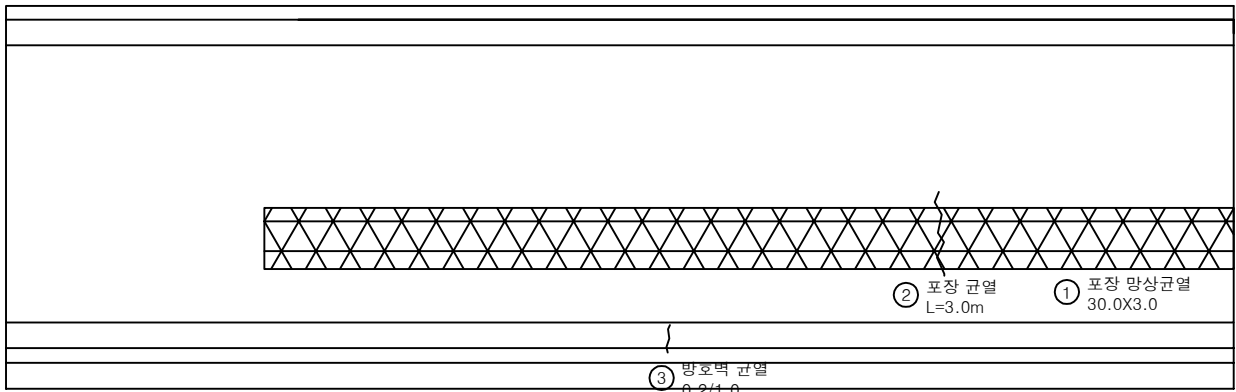
| 번호 | 구분 | 부재 | 손상내용 | 손상현황 | | | | | | 비고 |
|---|---|---|---|---|---|---|---|---|---|---|
| 1 | 19하 | 교면포장 | 포장 망상균열 | | 30.0 | 3.0 | 90.00 | m <sup>2</sup> | 1 | 21'와 보수 |
| 2 | 21하 | 교면포장 | 포장 균열 | | 3.0 | | 3.00 | m | 1 | |
| 3 | 23하 | 방호벽 | 방호벽 균열 | 0.2 | 1.0 | | 1.00 | m | 1 | |

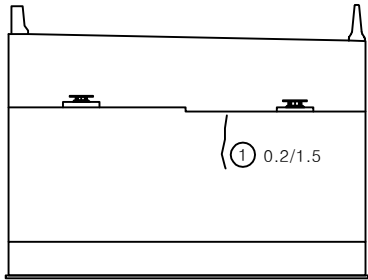
| 번호 | 구분 | 부재 | 손상내용 | 손상현황 | | | | | | 비고 |
|---|---|---|---|---|---|---|---|---|---|---|
| 1 | 23하 | 교대 | 균열(0.3mm미만) | 0.2 | 1.5 | | 1.50 | m | 1 | 25'상 보수 |
