상주영천고속도로 2024~2025년 시설물 안전점검 용역  
(2025년 상반기 정기안전점검)

# 외 관 조 사 망 도

산성교

2025.04

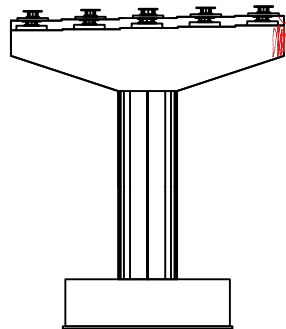
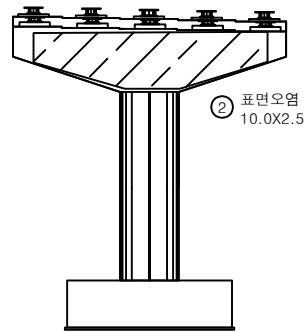
| 번호 | 구분 | 부재 | 손상내용 | 손상현황 | | | | | 비고 |
|---|---|---|---|---|---|---|---|---|---|
| 1 | 19하 | 교각 | 폐자재적치 | | 1.0 | 1.0 | 1.00 | m <sup>2</sup> | 1 |
| 2 | 23하 | 교각 | 표면오염 | | 10.0 | 2.5 | 25.00 | m <sup>2</sup> | 1 |

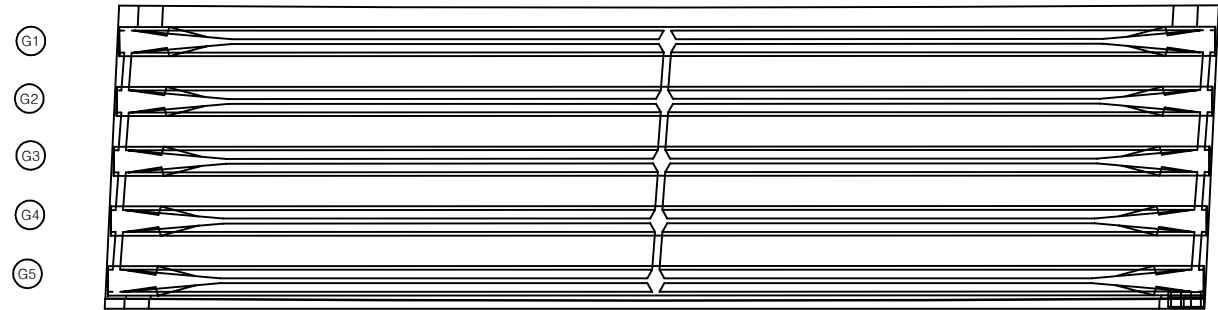
① 파손  
0.1X0.2

| 번호 | 구분 | 부재 | 손상내용 | 손상현황 | | | | | 비고 |
|---|---|---|---|---|---|---|---|---|---|
| 1 | 21하 | 바닥판 | 파손 | | 0.1 | 0.2 | 0.02 | m² | 1 |

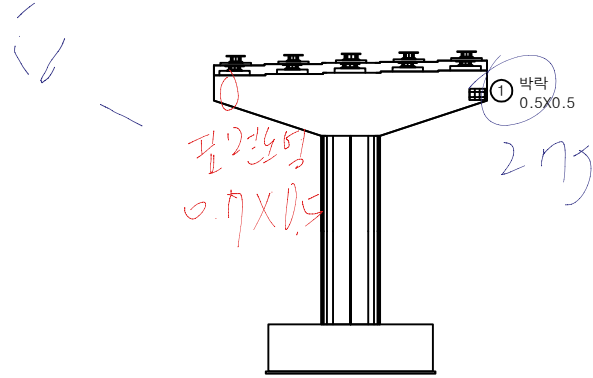
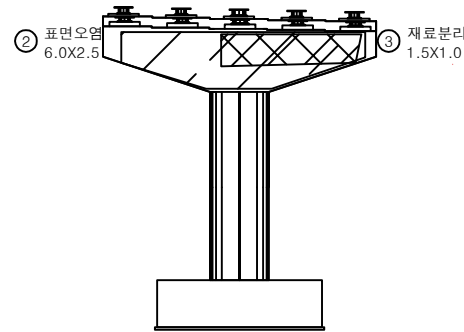
| 번호 | 구분 | 부재 | 손상내용 | 손상현황 | | | | | 비고 |
|---|---|---|---|---|---|---|---|---|---|
| 1 | 23하 | 교각 | 박락 | | 0.5 | 0.5 | 0.25 | m <sup>2</sup> | 1 |
| 2 | 23하 | 교각 | 표면오염 | | 6.0 | 2.5 | 15.00 | m <sup>2</sup> | 1 |
| 3 | 23하 | 교각 | 재료분리 | | 1.5 | 1.0 | 1.50 | m <sup>2</sup> | 1 |
