상주영천고속도로 2024~2025년 시설물 안전점검 용역  
(2025년 상반기 정기안전점검)

# 외 관 조 사 망 도

산성교

2025.04

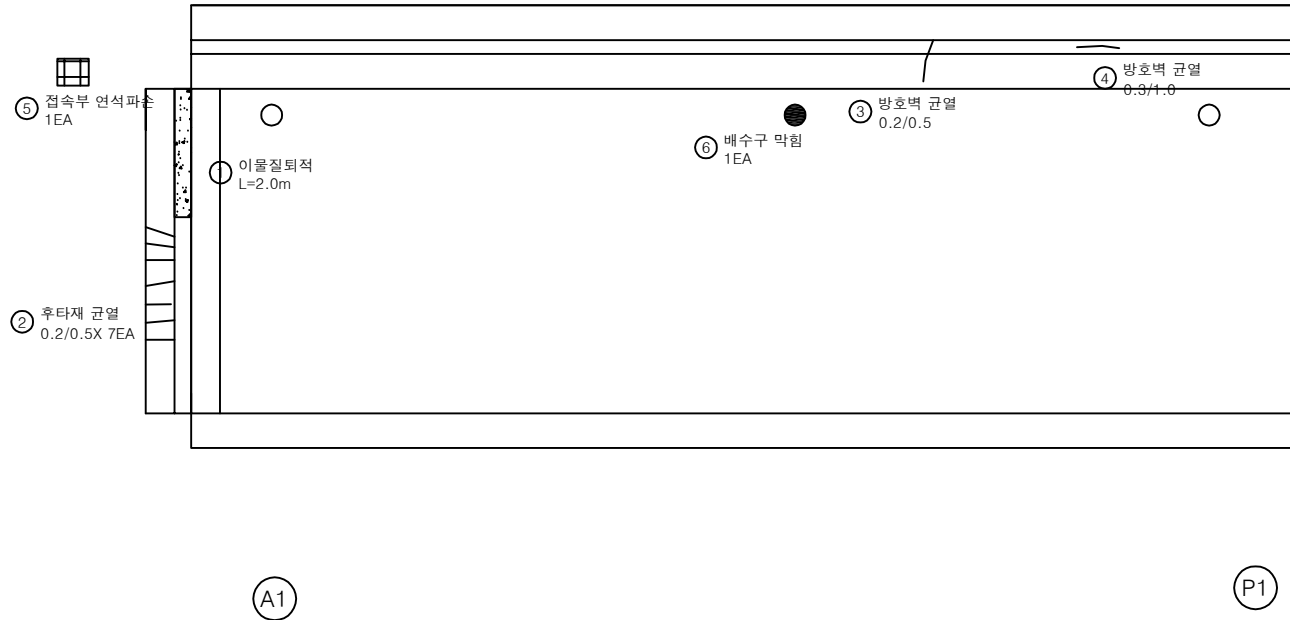
ID : 산성교 교면포장 S1(상주방향)

| 번호 | 구분 | 부재 | 손상내용 | 손상현황 | | | | | 비 고 |
|---|---|---|---|---|---|---|---|---|---|
| 1 | 19하 | 신축이음 | 이물질퇴적 | | 2.0 | | 2.00 | m | 1 |
| 2 | 19하 | 신축이음 | 후타재 균열 | 0.2 | 0.5 | | 3.50 | m | 7 |
| 3 | 19하 | 방호벽 | 방호벽 균열 | 0.2 | 0.5 | | 0.50 | m | 1 |
| 4 | 19하 | 방호벽 | 방호벽 균열 | 0.3 | 1.0 | | 1.00 | m | 1 |
| 5 | 21하 | 방호벽 | 접속부 연석파손 | | | | 1.00 | EA | 1 |
| 6 | 23하 | 배수시설 | 배수구 막힘 | | | | 1.00 | EA | 1 |

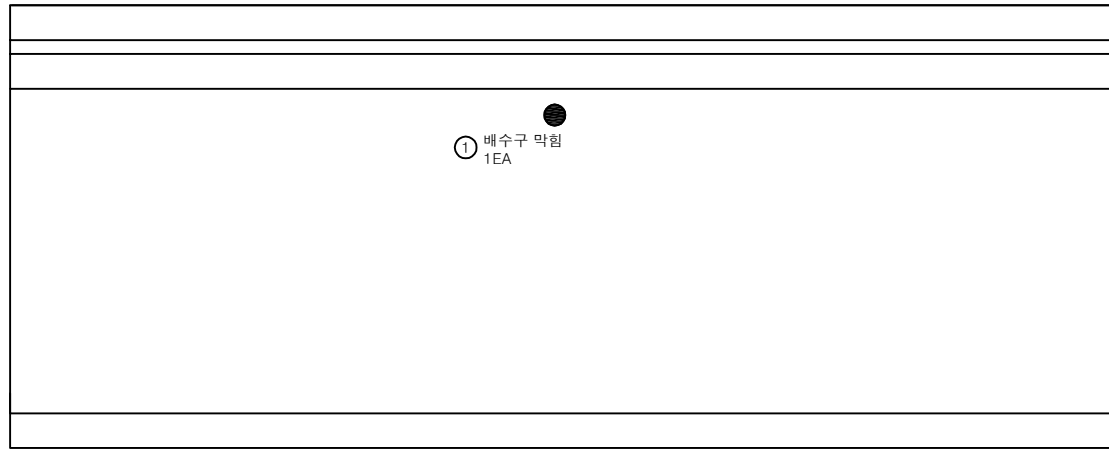
| 번호 | 구분 | 부재 | 손상내용 | 손상현황 | | | | | 비고 |
|---|---|---|---|---|---|---|---|---|---|
| 1 | 23하 | 배수시설 | 배수구 막힘 | | | | 1.00 | EA | 1 |

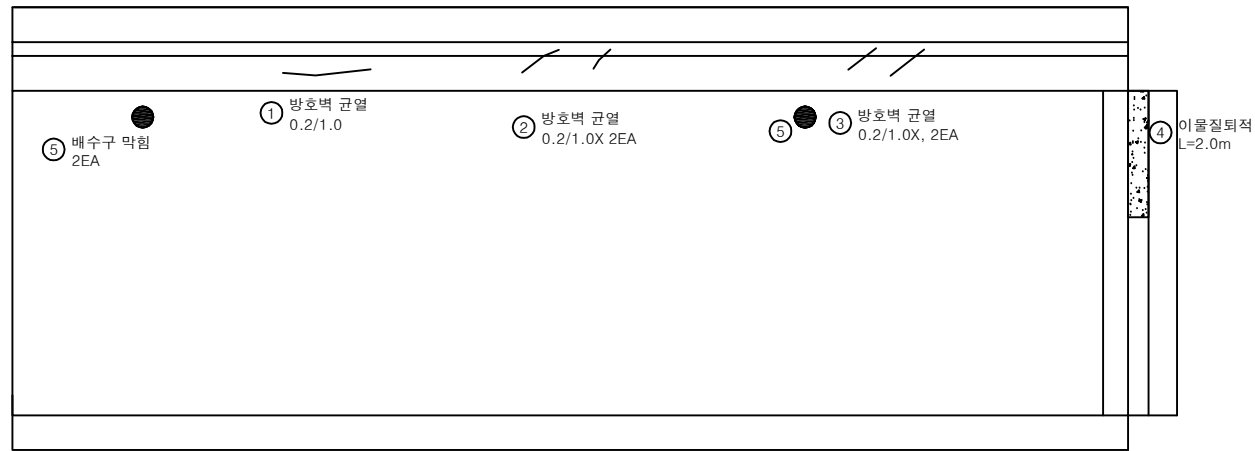
| 번호 | 구분 | 부재 | 손상내용 | 손상현황 | | | | | 비고 |
|---|---|---|---|---|---|---|---|---|---|
| 1 | 19하 | 방호벽 | 방호벽 균열 | 0.2 | 1.0 | | 1.00 | m | 1 |
| 2 | 19하 | 방호벽 | 방호벽 균열 | 0.2 | 1.0 | | 1.00 | m | 1 |
| 3 | 19하 | 방호벽 | 방호벽 균열 | 0.2 | 1.0 | | 1.00 | m | 1 |
| 4 | 19하 | 신축이음 | 이물질 퇴적 | | 2.0 | | 2.00 | m | 1 |
| 5 | 23하 | 배수시설 | 배수구 막힘 | | | | 2.00 | EA | 2 |

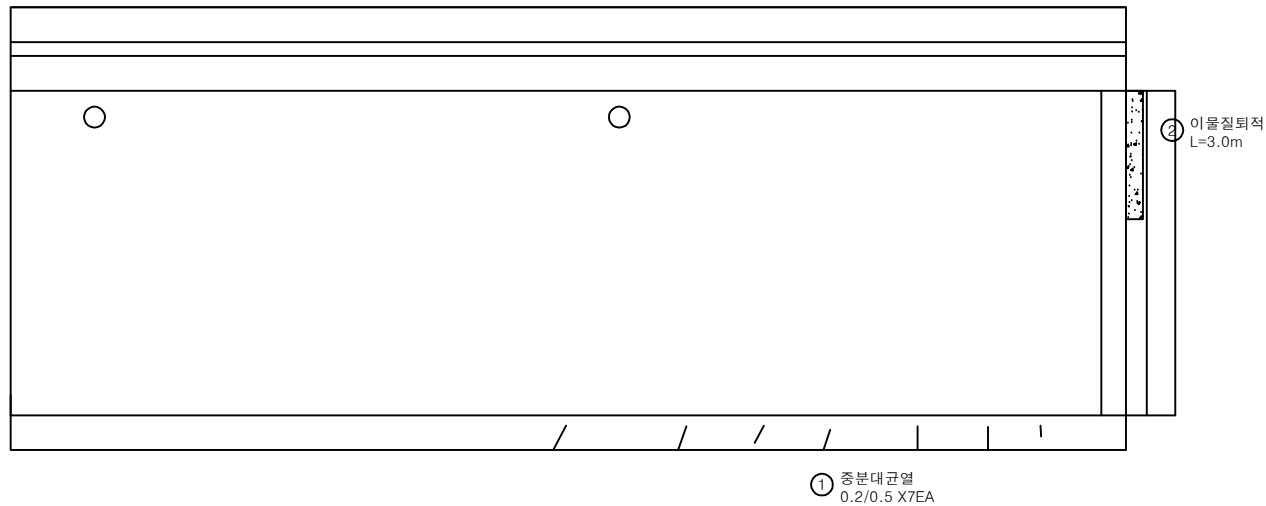
| 번호 | 구분 | 부재 | 손상내용 | 손상현황 | | | | | 비고 |
|---|---|---|---|---|---|---|---|---|---|
| 1 | 19하 | 중분대 | 중분대 균열 | 0.2 | 0.5 | | 3.50 | m | 7 |

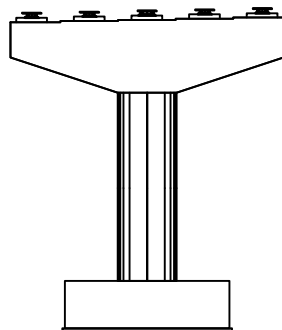
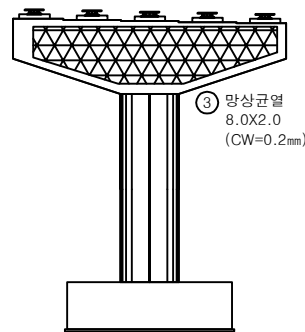
| 번호 | 구분 | 부재 | 손상내용 | 손상현황 | | | | | 비고 |
|---|---|---|---|---|---|---|---|---|---|
| 1 | 23하 | 교량받침 | 무수축물탈 균열 | 0.2 | 0.3 | | 0.60 | m | 2 |
| 3 | 23하 | 교각 | 망상균열 | 0.2 | 8.0 | 2.0 | 16.00 | m <sup>2</sup> | 1 |

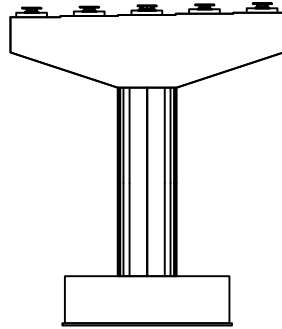
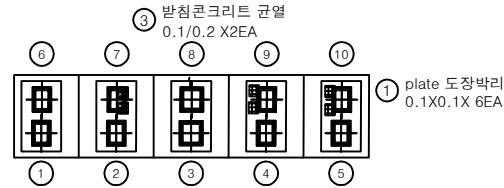
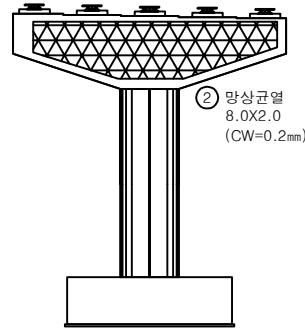
| 번호 | 구분 | 부재 | 손상내용 | 손상현황 | | | | | 비고 |
|---|---|---|---|---|---|---|---|---|---|
| 2 | 21하 | 교각 | 망상균열 | 0.2 | 8.0 | 2.0 | 16.00 | m <sup>2</sup> | 1 |
| 3 | 21하 | 교량발침 | 발침콘크리트 균열 | 0.1 | 0.2 | | 0.20 | m | 1 |

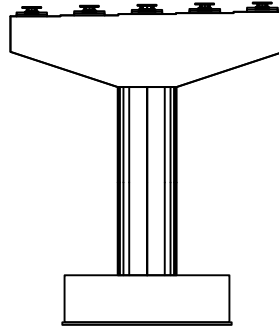
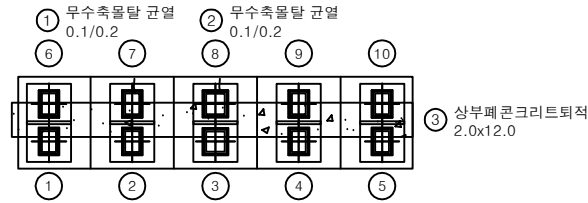
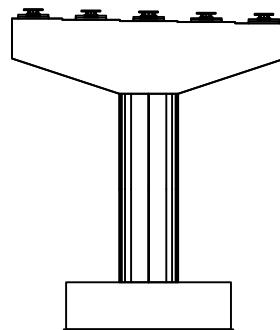
| 번호 | 구분 | 부재 | 손상내용 | 손상현황 | | | | | | 비고 |
|---|---|---|---|---|---|---|---|---|---|---|
| 1 | 19하 | 교량받침 | 무수축물탈 균열 | 0.1 | 0.2 | | 0.20 | m | 1 | |
| 2 | 21하 | 교량받침 | 무수축물탈 균열 | 0.1 | 0.2 | | 0.20 | m | 1 | |

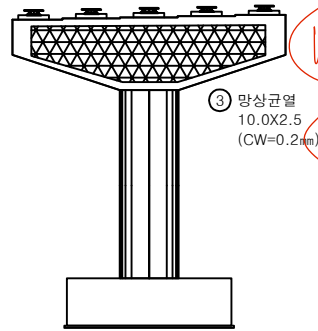
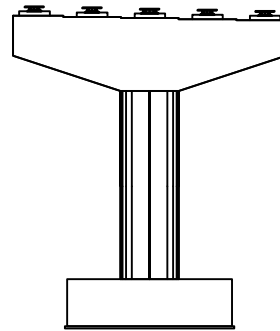
무수축물탈  
0.1/0.1 X2EA  
망상 균열  
0.1/0.2

| 번호 | 구분 | 부재 | 손상내용 | 손상현황 | | | | | 비고 |
|---|---|---|---|---|---|---|---|---|---|
| 2 | 21하 | 교량받침 | 무수축물탈 균열 | 0.1 | 0.1 | | 0.20 | m | 2 |
| 3 | 21하 | 교각 | 망상균열 | 0.2 | 10.0 | 2.5 | 25.00 | m <sup>2</sup> | 1 |

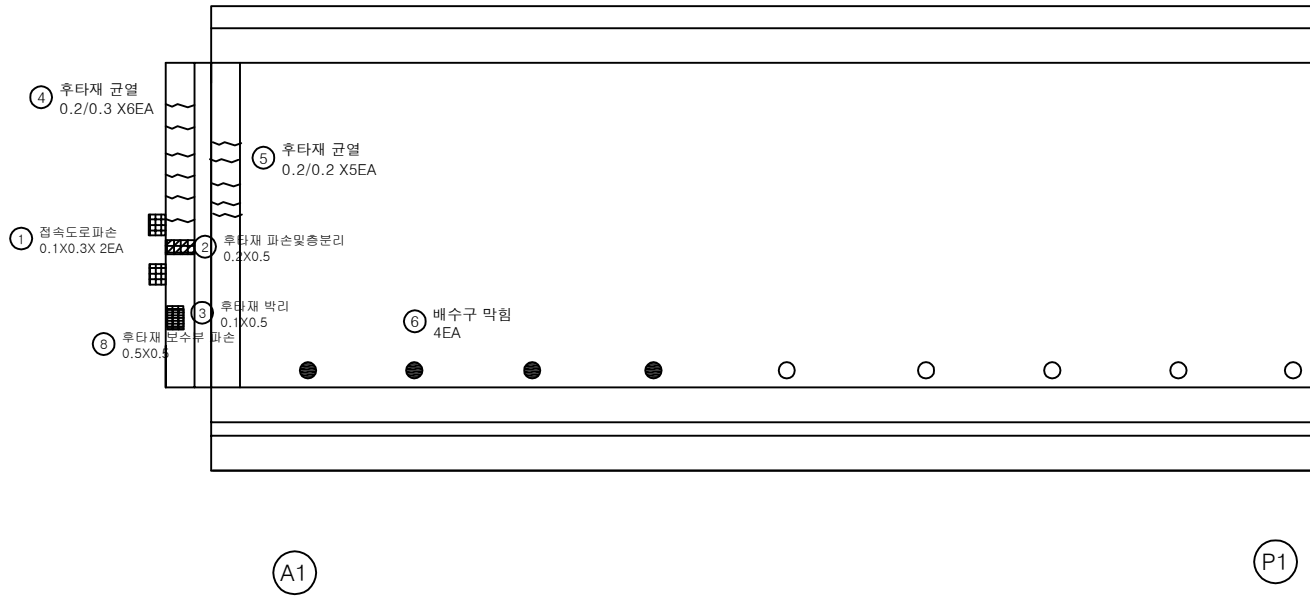
| 번호 | 구분 | 부재 | 손상내용 | 손상현황 | | | | | 비고 |
|---|---|---|---|---|---|---|---|---|---|
| 4 | 21하 | 신축이음 | 후타재 균열 | 0.2 | 0.3 | | 1.80 | m | 6 |
| 5 | 21하 | 신축이음 | 후타재 균열 | 0.2 | 0.2 | | 1.00 | m | 5 |

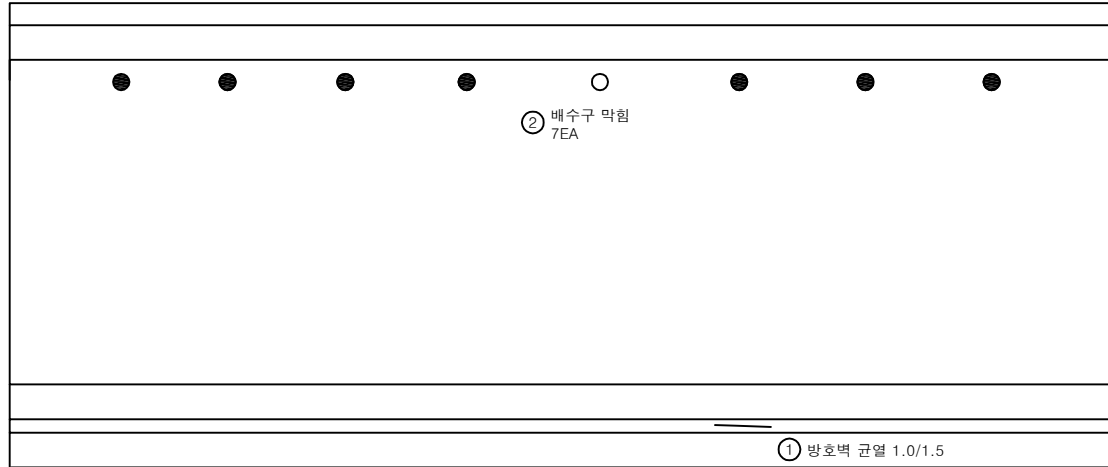
| 번호 | 구분 | 부재 | 손상내용 | 손상현황 | | | | | | 비고 |
|---|---|---|---|---|---|---|---|---|---|---|
| 1 | 19하 | 방호벽 | 방호벽 균열 | 1.0 | 1.5 | | 1.50 | m | 1 | |

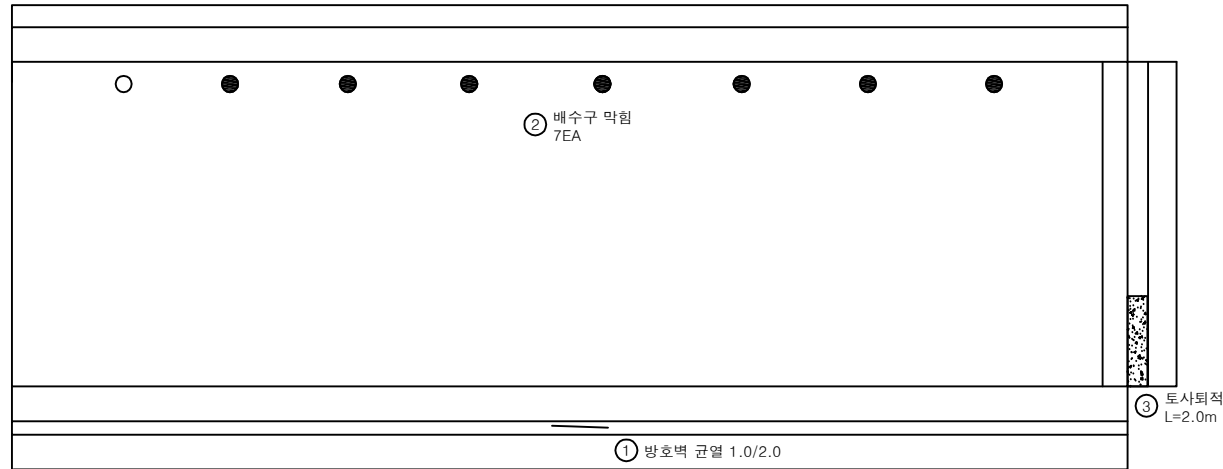
| 번호 | 구분 | 부재 | 손상내용 | 손상현황 | | | | | 비고 |
|---|---|---|---|---|---|---|---|---|---|
| 1 | 19하 | 방호벽 | 방호벽 균열 | 1.0 | 2.0 | | 2.00 | m | 1 |

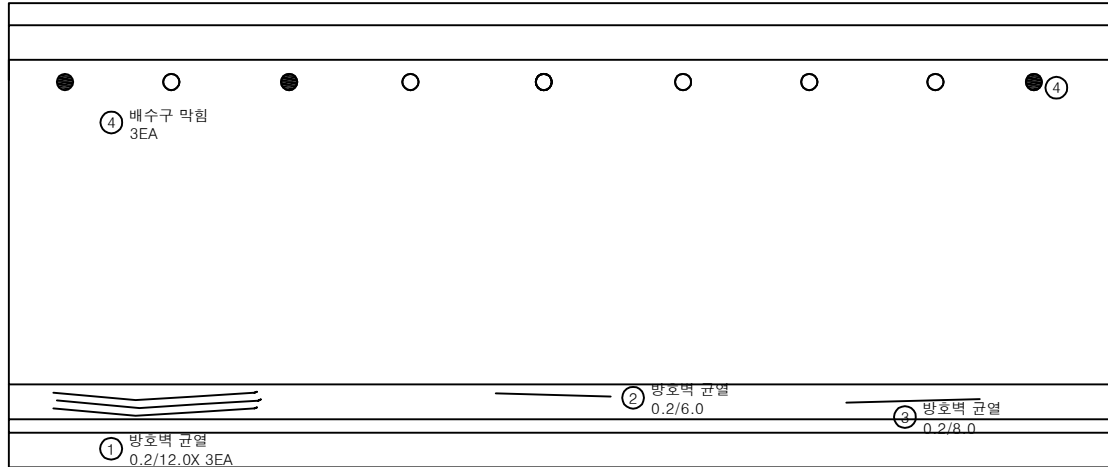
| 번호 | 구분 | 부재 | 손상내용 | 손상현황 | | | | | 비고 |
|---|---|---|---|---|---|---|---|---|---|
| 1 | 19하 | 방호벽 | 방호벽 균열 | 0.2 | 12.0 | | 36.00 | m | 3 |
| 2 | 19하 | 방호벽 | 방호벽 균열 | 0.2 | 6.0 | | 6.00 | m | 1 |
| 3 | 19하 | 방호벽 | 방호벽 균열 | 0.2 | 8.0 | | 8.00 | m | 1 |

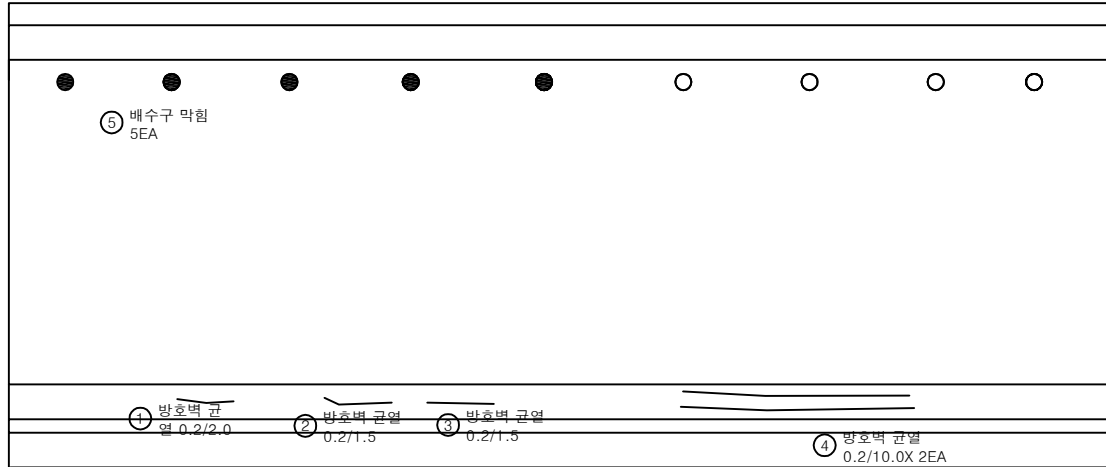
| 번호 | 구분 | 부재 | 손상내용 | 손상현황 | | | | | 비고 |
|---|---|---|---|---|---|---|---|---|---|
| 1 | 19하 | 방호벽 | 방호벽 균열 | 0.2 | 2.0 | | 2.00 | m | 1 |
| 2 | 19하 | 방호벽 | 방호벽 균열 | 0.2 | 1.5 | | 1.50 | m | 1 |
| 3 | 19하 | 방호벽 | 방호벽 균열 | 0.2 | 1.5 | | 1.50 | m | 1 |
| 4 | 19하 | 방호벽 | 방호벽 균열 | 0.2 | 10.0 | | 20.00 | m | 2 |

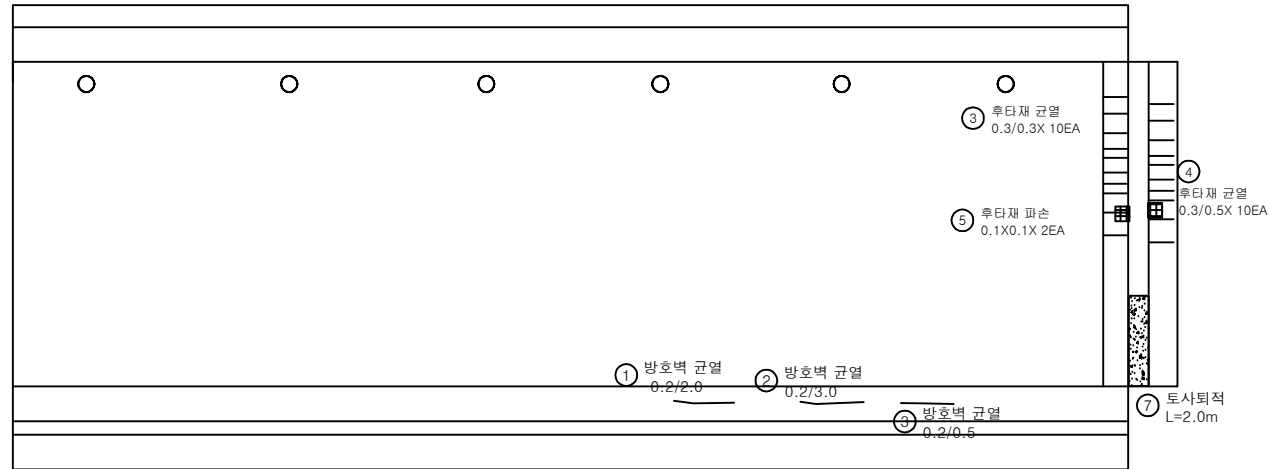
| 번호 | 구분 | 부재 | 손상내용 | 손상현황 | | | | | 비고 |
|---|---|---|---|---|---|---|---|---|---|
| 1 | 19하 | 방호벽 | 방호벽 균열 | 0.2 | 2.0 | | 2.00 | m | 1 |
| 2 | 19하 | 방호벽 | 방호벽 균열 | 0.2 | 3.0 | | 3.00 | m | 1 |
| 3 | 19하 | 방호벽 | 방호벽 균열 | 0.2 | 5.0 | | 5.00 | m | 1 |
| 4 | 19하 | 신축이음 | 후타재 균열 | 0.3 | 0.3 | | 3.00 | m | 10 20'상 보수 |
| 5 | 19하 | 신축이음 | 후타재 균열 | 0.3 | 0.5 | | 5.00 | m | 10 20'상 보수 |

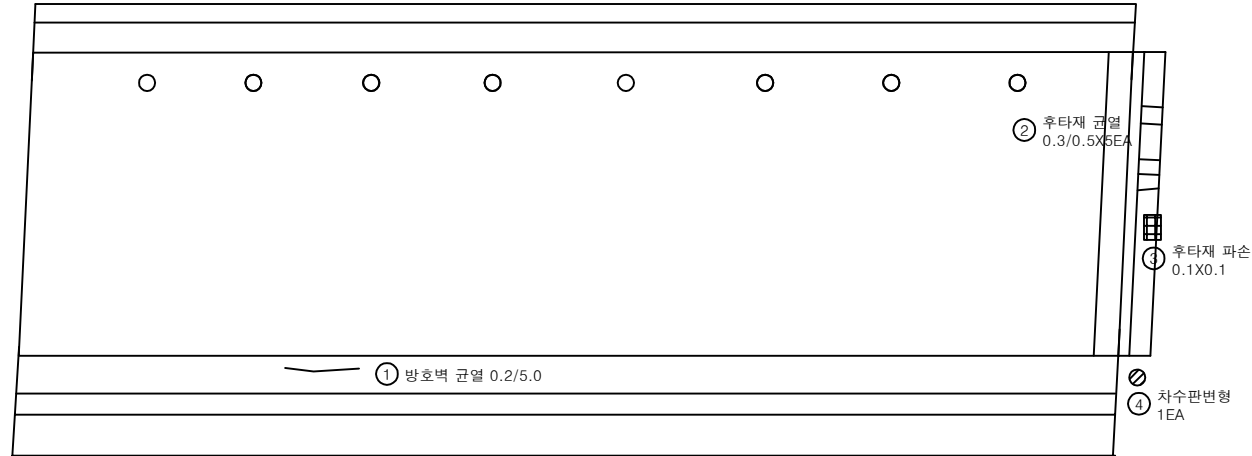
| 번호 | 구분 | 부재 | 손상내용 | 손상현황 | | | | | | 비고 |
|---|---|---|---|---|---|---|---|---|---|---|
| 1 | 19하 | 방호벽 | 방호벽 균열 | 0.2 | 5.0 | | 5.00 | m | 1 | |
| 2 | 19하 | 신축이음 | 후타재 균열 | 0.3 | 0.5 | | 2.50 | m | 5 | |

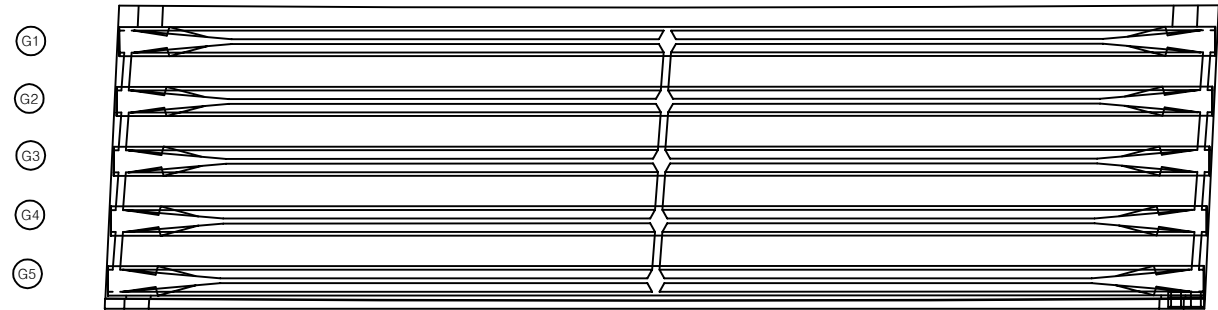
① 파손  
0.1X0.2

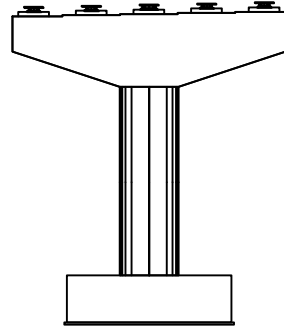
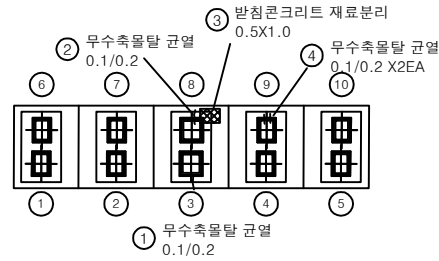
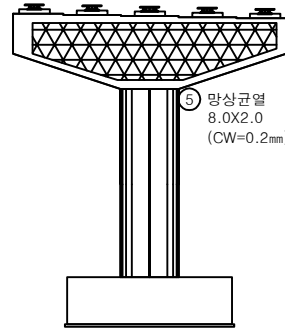
| 번호 | 구분 | 부재 | 손상내용 | 손상현황 | | | | | 비고 |
|---|---|---|---|---|---|---|---|---|---|
| 1 | 21하 | 교량받침 | 무수축물탈 균열 | 0.1 | 0.2 | | 0.20 | m | 1 |
| 2 | 23하 | 교량받침 | 무수축물탈 균열 | 0.1 | 0.2 | | 0.20 | m | 1 |
| 4 | 23하 | 교량받침 | 무수축물탈 균열 | 0.1 | 0.2 | | 0.40 | m | 2 |
| 5 | 23하 | 교각 | 망상균열 | 0.2 | 8.0 | 2.0 | 16.00 | m <sup>2</sup> | 1 |

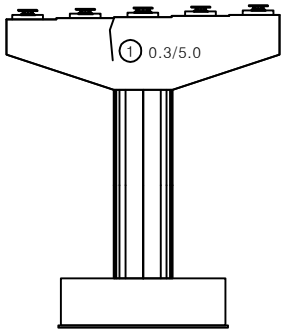
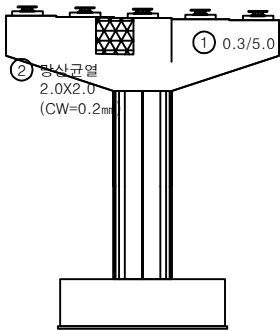
| 번호 | 구분 | 부재 | 손상내용 | 손상현황 | | | | | 비고 |
|---|---|---|---|---|---|---|---|---|---|
| 1 | 19하 | 교각 | 균열(0.3mm이상) | 0.3 | 5.0 | | 5.00 | m | 1 |
| 2 | 21하 | 교각 | 망상균열 | 0.2 | 2.0 | 2.0 | 4.00 | m <sup>2</sup> | 1 |
| 3 | 23하 | 교량받침 | 무수축물탈 균열 | 0.2 | 0.3 | | 0.30 | m | 1 |

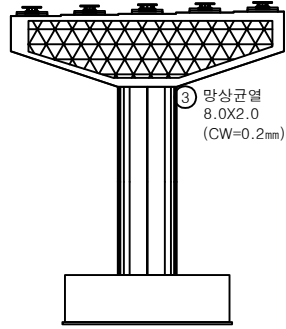
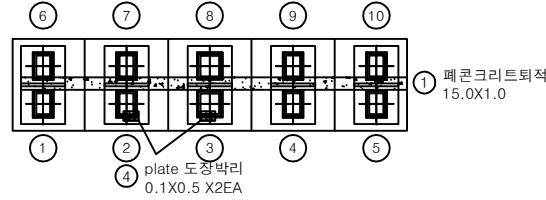
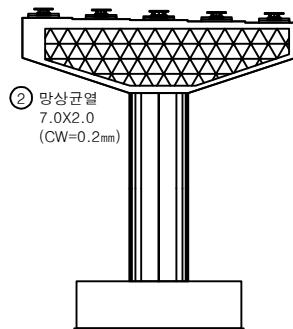
| 번호 | 구분 | 부재 | 손상내용 | 손상현황 | | | | | 비고 |
|---|---|---|---|---|---|---|---|---|---|
| 2 | 21하 | 교각 | 망상균열 | 0.2 | 7.0 | 2.0 | 14.00 | m <sup>2</sup> | 1 |
| 3 | 23하 | 교각 | 망상균열 | 0.2 | 8.0 | 2.0 | 16.00 | m <sup>2</sup> | 1 |

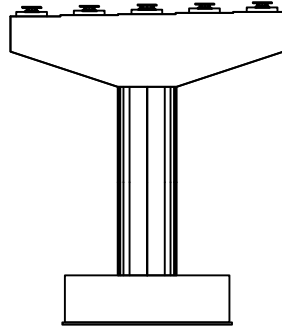
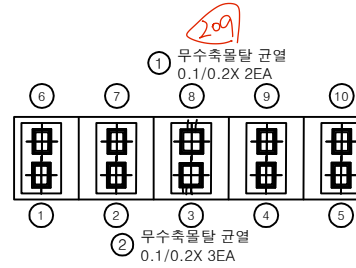
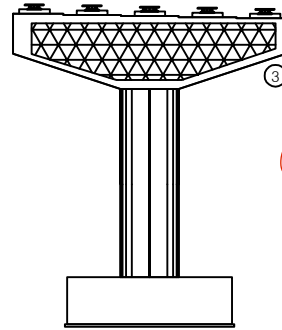
| 번호 | 구분 | 부재 | 손상내용 | 손상현황 | | | | | 비고 |
|---|---|---|---|---|---|---|---|---|---|
| 1 | 19하 | 교량받침 | 무수축물탈 균열 | 0.1 | 0.2 | | 0.40 | m | 2 |
| 2 | 19하 | 교량받침 | 무수축물탈 균열 | 0.1 | 0.2 | | 0.60 | m | 3 |
| 3 | 19하 | 교각 | 망상균열 | 0.2 | 10.0 | 1.5 | 15.00 | m <sup>2</sup> | 1 |

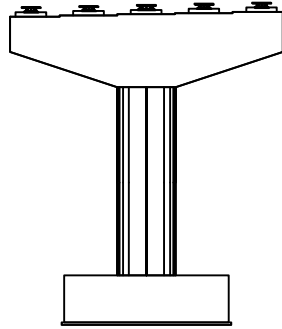
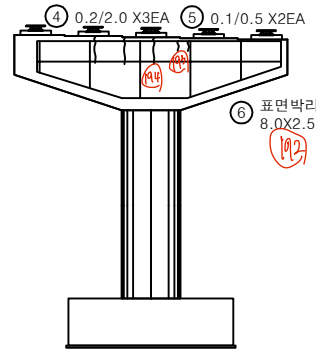
| 번호 | 구분 | 부재 | 손상내용 | 손상현황 | | | | | 비고 |
|---|---|---|---|---|---|---|---|---|---|
| 1 | 21하 | 교량받침 | 무수축물탈 균열 | 0.1 | 0.1 | | 0.10 | m | 1 |
| 2 | 21하 | 교량받침 | 받침콘크리트 균열 | 0.1 | 0.2 | | 0.20 | m | 1 |
| 3 | 21하 | 교량받침 | 무수축물탈 균열 | 0.1 | 0.1 | | 0.20 | m | 2 |
| 4 | 21하 | 교각 | 균열(0.3mm미만) | 0.2 | 2.0 | | 6.00 | m | 3 |
| 5 | 21하 | 교각 | 균열(0.3mm미만) | 0.1 | 0.5 | | 1.00 | m | 2 |
