상주영천고속도로 2024~2025년 시설물 안전점검 용역  
(2025년 상반기 정기안전점검)

# 외 관 조 사 망 도

산성교

2025.04

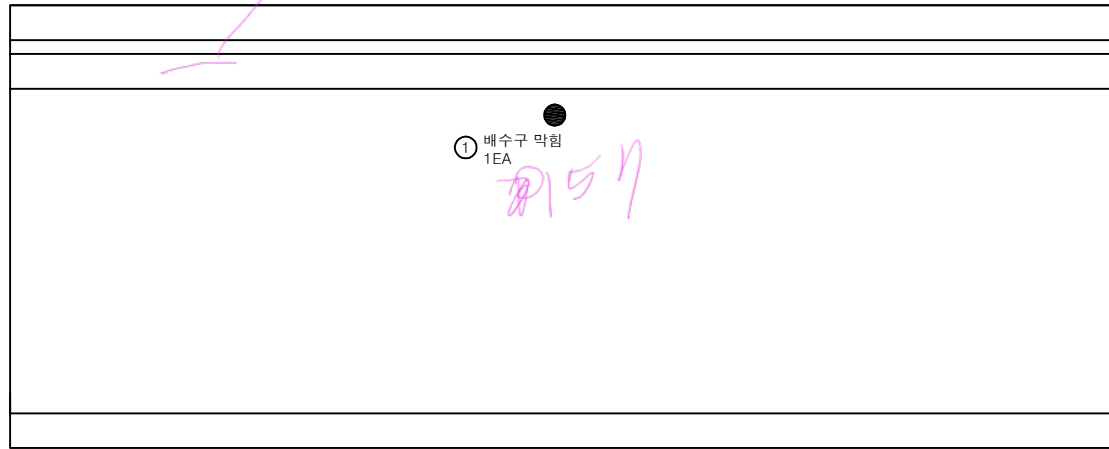
ID : 산성교 교면포장 S1(상주방향)

| 번호 | 구분 | 부재 | 손상내용 | 손상현황 | | | | | 비고 |
|---|---|---|---|---|---|---|---|---|---|
| 1 | 19하 | 신축이음 | 이물질퇴적 | | 2.0 | | 2.00 | m | 1 |
| 2 | 19하 | 신축이음 | 후타재 균열 | 0.2 | 0.5 | | 3.50 | m | 7 |
| 3 | 19하 | 방호벽 | 방호벽 균열 | 0.2 | 0.5 | | 0.50 | m | 1 |
| 4 | 19하 | 방호벽 | 방호벽 균열 | 0.3 | 1.0 | | 1.00 | m | 1 |
| 5 | 21하 | 방호벽 | 접속부 연석파손 | | | | 1.00 | EA | 1 |
| 6 | 23하 | 배수시설 | 배수구 막힘 | | | | 1.00 | EA | 1 |

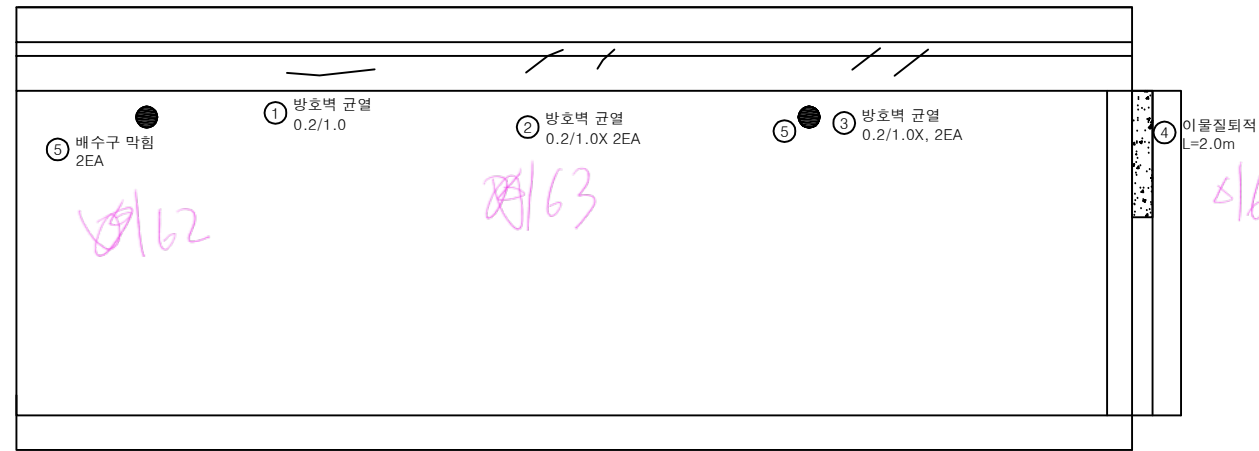
ID : 산성교 교면포장 S3(상주방향)

| 번호 | 구분 | 부재 | 손상내용 | 손상현황 | | | | | | 비고 |
|---|---|---|---|---|---|---|---|---|---|---|
| 1 | 19하 | 방호벽 | 방호벽 균열 | 0.2 | 1.0 | | 1.00 | m | 1 | |
| 2 | 19하 | 방호벽 | 방호벽 균열 | 0.2 | 1.0 | | 1.00 | m | 1 | |
| 3 | 19하 | 방호벽 | 방호벽 균열 | 0.2 | 1.0 | | 1.00 | m | 1 | |
| 4 | 19하 | 신축이음 | 이물질퇴적 | | 2.0 | | 2.00 | m | 1 | |
| 5 | 23하 | 배수시설 | 배수구 막힘 | | | | 2.00 | EA | 2 | |

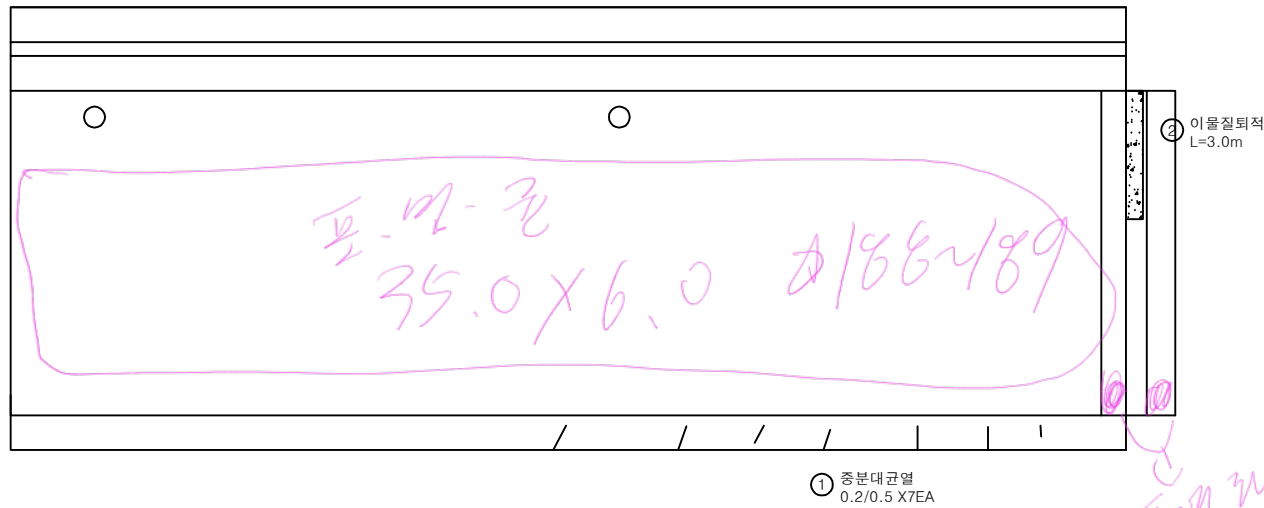
| 번호 | 구분 | 부재 | 손상내용 | 손상현황 | | | | | 비고 |
|---|---|---|---|---|---|---|---|---|---|
| 1 | 19하 | 중분대 | 중분대 균열 | 0.2 | 0.5 | | 3.50 | m | 7 |

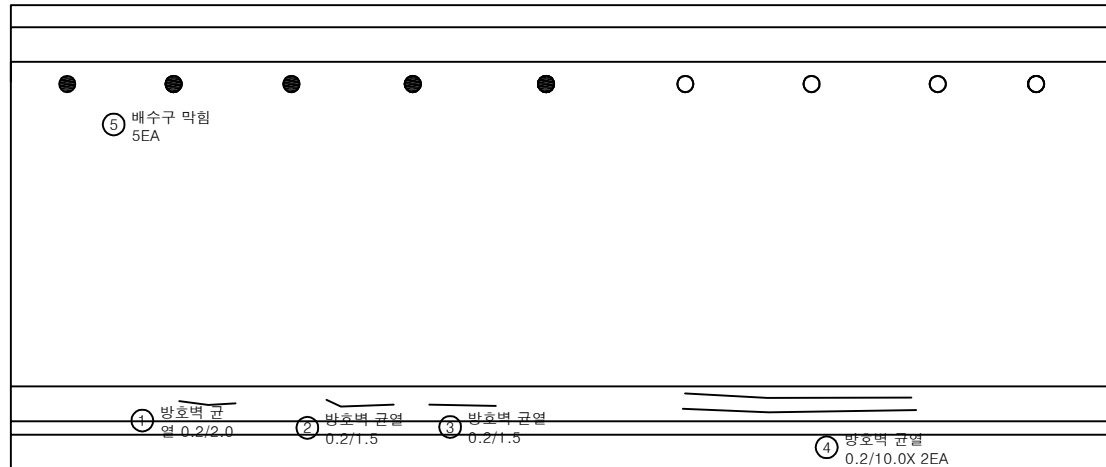
| 번호 | 구분 | 부재 | 손상내용 | 손상현황 | | | | | 비고 |
|---|---|---|---|---|---|---|---|---|---|
| 1 | 19하 | 방호벽 | 방호벽 균열 | 0.2 | 2.0 | | 2.00 | m | 1 |
| 2 | 19하 | 방호벽 | 방호벽 균열 | 0.2 | 1.5 | | 1.50 | m | 1 |
| 3 | 19하 | 방호벽 | 방호벽 균열 | 0.2 | 1.5 | | 1.50 | m | 1 |
| 4 | 19하 | 방호벽 | 방호벽 균열 | 0.2 | 10.0 | | 20.00 | m | 2 |

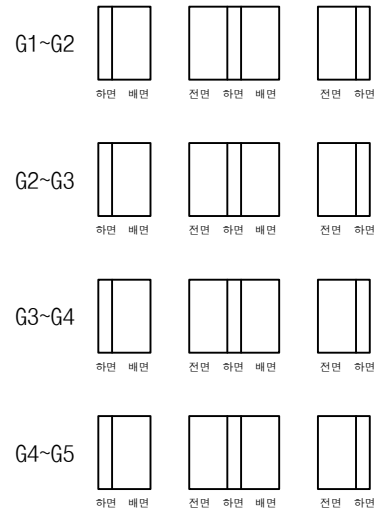
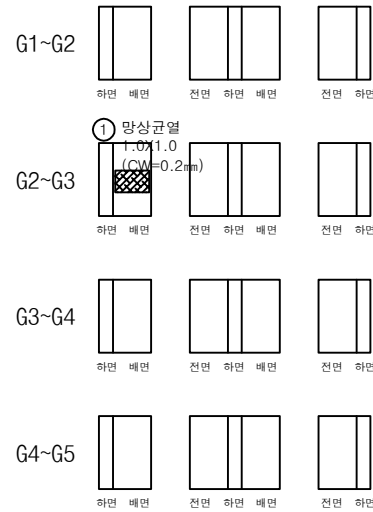
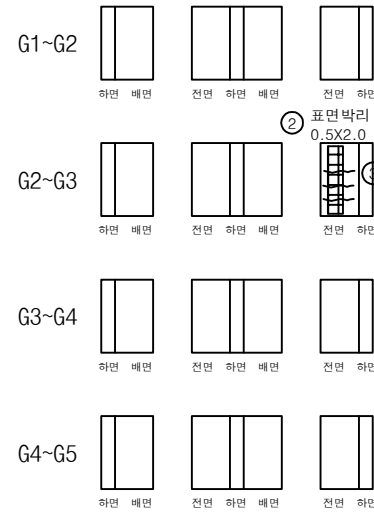
| 번호 | 구분 | 부재 | 손상내용 | 손상현황 | | | | | | 비 고 |
|---|---|---|---|---|---|---|---|---|---|---|
| 1 | 23하 | 가로보 | 망상균열 | 0.2 | 1.0 | 1.0 | 1.00 | m <sup>2</sup> | 1 | 25'상 보수 |
| 3 | 23하 | 가로보 | 균열(0.3mm이하) | 0.2 | 0.5 | | 1.50 | m | 3 | 25'상 보수 |
