상주영천고속도로 2024~2025년 시설물 안전점검 용역  
(2025년 상반기 정기안전점검)

# 외 관 조 사 망 도

산성교

ID : 산성교 교면포장 S1(상주방향)

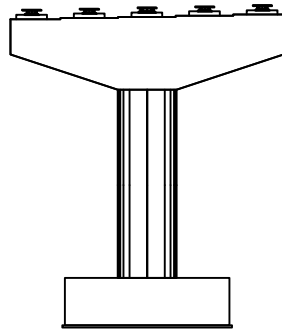
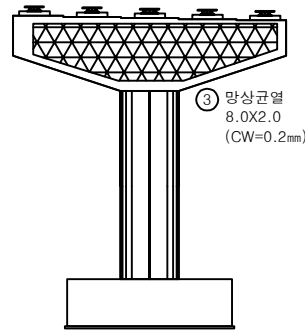
| 번호 | 구분 | 부재 | 손상내용 | 손상현황 | | | | | 비고 |
|---|---|---|---|---|---|---|---|---|---|
| 1 | 23하 | 교량받침 | 무수축물탈 균열 | 0.2 | 0.3 | | 0.60 | m | 2 |
| 3 | 23하 | 교각 | 망상균열 | 0.2 | 8.0 | 2.0 | 16.00 | m <sup>2</sup> | 1 |

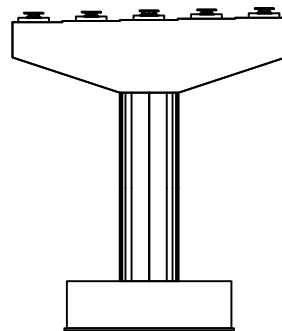
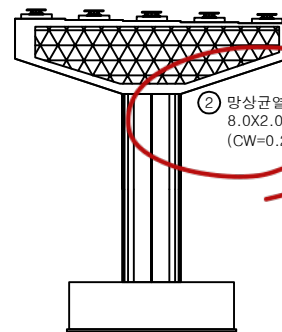
| 번호 | 구분 | 부재 | 손상내용 | 손상현황 | | | | | 비고 |
|---|---|---|---|---|---|---|---|---|---|
| 2 | 21하 | 교각 | 망상균열 | 0.2 | 8.0 | 2.0 | 16.00 | m <sup>2</sup> | 1 |
| 3 | 21하 | 교량받침 | 발침콘크리트 균열 | 0.1 | 0.2 | | 0.20 | m | 1 |

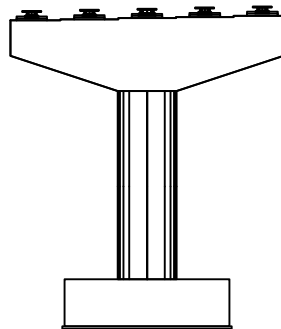
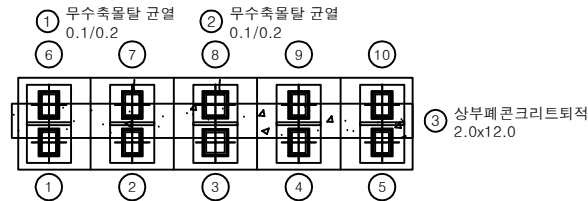
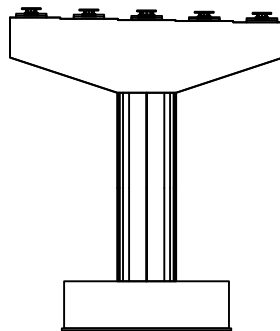
| 번호 | 구분 | 부재 | 손상내용 | 손상현황 | | | | | | 비고 |
|---|---|---|---|---|---|---|---|---|---|---|
| 1 | 19하 | 교량받침 | 무수축물탈 균열 | 0.1 | 0.2 | | 0.20 | m | 1 | |
| 2 | 21하 | 교량받침 | 무수축물탈 균열 | 0.1 | 0.2 | | 0.20 | m | 1 | |

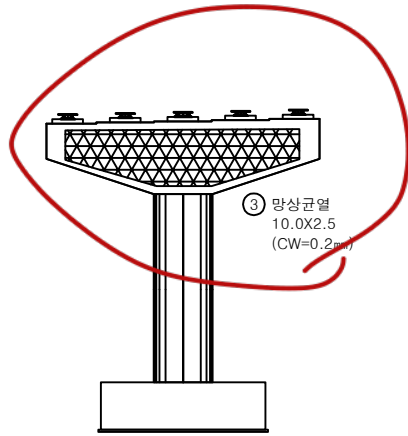
| 번호 | 구분 | 부재 | 손상내용 | 손상현황 | | | | | 비고 |
|---|---|---|---|---|---|---|---|---|---|
| 2 | 21하 | 교량받침 | 무수축물탈 균열 | 0.1 | 0.1 | | 0.20 | m | 2 |
| 3 | 21하 | 교각 | 망상균열 | 0.2 | 10.0 | 2.5 | 25.00 | m <sup>2</sup> | 1 |

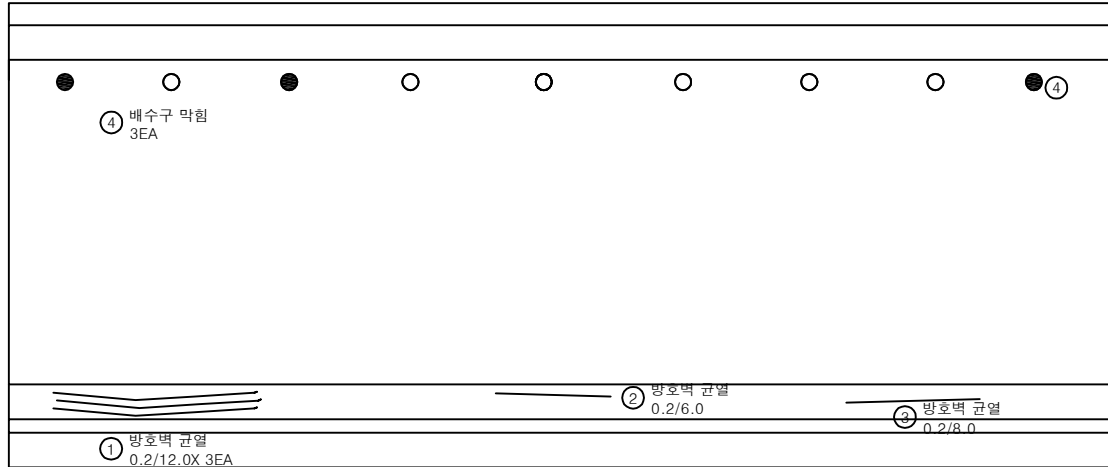
| 번호 | 구분 | 부재 | 손상내용 | 손상현황 | | | | | 비고 |
|---|---|---|---|---|---|---|---|---|---|
| 1 | 19하 | 방호벽 | 방호벽 균열 | 0.2 | 12.0 | | 36.00 | m | 3 |
| 2 | 19하 | 방호벽 | 방호벽 균열 | 0.2 | 6.0 | | 6.00 | m | 1 |
| 3 | 19하 | 방호벽 | 방호벽 균열 | 0.2 | 8.0 | | 8.00 | m | 1 |

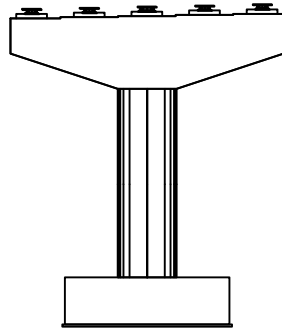
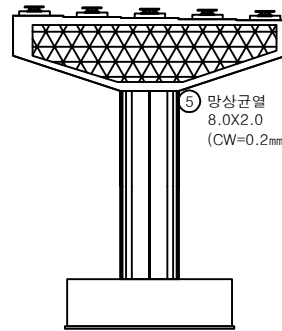
| 번호 | 구분 | 부재 | 손상내용 | 손상현황 | | | | | 비고 |
|---|---|---|---|---|---|---|---|---|---|
| 1 | 21하 | 교량받침 | 무수축물탈 균열 | 0.1 | 0.2 | | 0.20 | m | 1 |
| 2 | 23하 | 교량받침 | 무수축물탈 균열 | 0.1 | 0.2 | | 0.20 | m | 1 |
| 4 | 23하 | 교량받침 | 무수축물탈 균열 | 0.1 | 0.2 | | 0.40 | m | 2 |
| 5 | 23하 | 교각 | 망상균열 | 0.2 | 8.0 | 2.0 | 16.00 | m <sup>2</sup> | 1 |

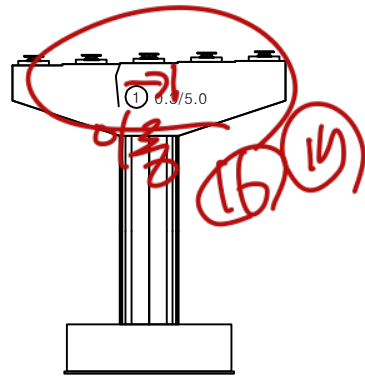
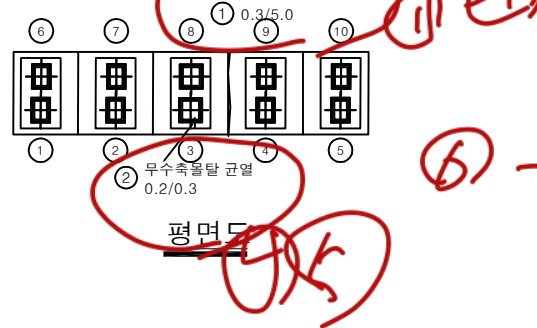
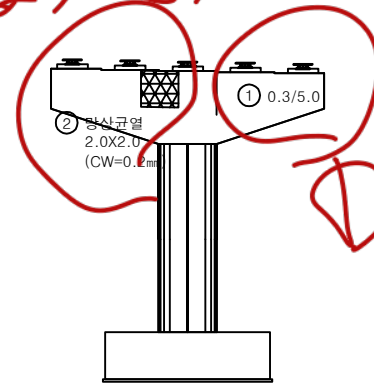
| 번호 | 구분 | 부재 | 손상내용 | 손상현황 | | | | | 비고 |
|---|---|---|---|---|---|---|---|---|---|
| 1 | 19하 | 교각 | 균열(0.3mm이상) | 0.3 | 5.0 | | 5.00 | m | 1 |
| 2 | 21하 | 교각 | 망상균열 | 0.2 | 2.0 | 2.0 | 4.00 | m <sup>2</sup> | 1 |
| 3 | 23하 | 교량받침 | 무수축물탈 균열 | 0.2 | 0.3 | | 0.30 | m | 1 |

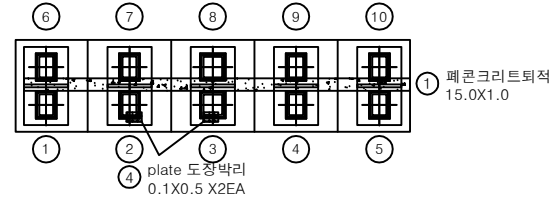
| 번호 | 구분 | 부재 | 손상내용 | 손상현황 | | | | | 비고 |
|---|---|---|---|---|---|---|---|---|---|
| 2 | 21하 | 교각 | 망상균열 | 0.2 | 7.0 | 2.0 | 14.00 | m <sup>2</sup> | 1 |
| 3 | 23하 | 교각 | 망상균열 | 0.2 | 8.0 | 2.0 | 16.00 | m <sup>2</sup> | 1 |

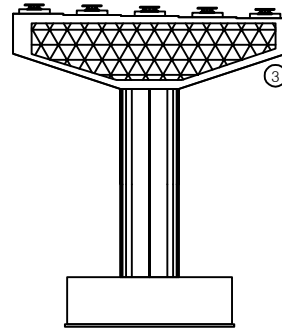
| 번호 | 구분 | 부재 | 손상내용 | 손상현황 | | | | | 비고 |
|---|---|---|---|---|---|---|---|---|---|
| 1 | 19하 | 교량받침 | 무수축물탈 균열 | 0.1 | 0.2 | | 0.40 | m | 2 |
| 2 | 19하 | 교량받침 | 무수축물탈 균열 | 0.1 | 0.2 | | 0.60 | m | 3 |
| 3 | 19하 | 교각 | 망상균열 | 0.2 | 10.0 | 1.5 | 15.00 | m <sup>2</sup> | 1 |
