상주영천고속도로 2024~2025년 시설물 안전점검 용역  
(2025년 상반기 정기안전점검)

# 외 관 조 사 망 도

산성교

2025.04

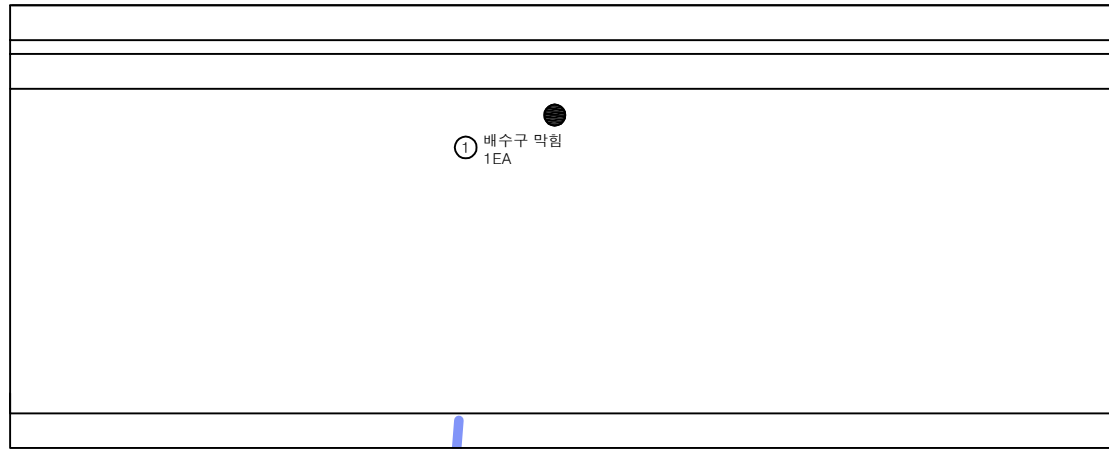
| 번호 | 구분 | 부재 | 손상내용 | 손상현황 | | | | | 비고 |
|---|---|---|---|---|---|---|---|---|---|
| 1 | 23하 | 배수시설 | 배수구 막힘 | | | | 1.00 | EA | 1 |

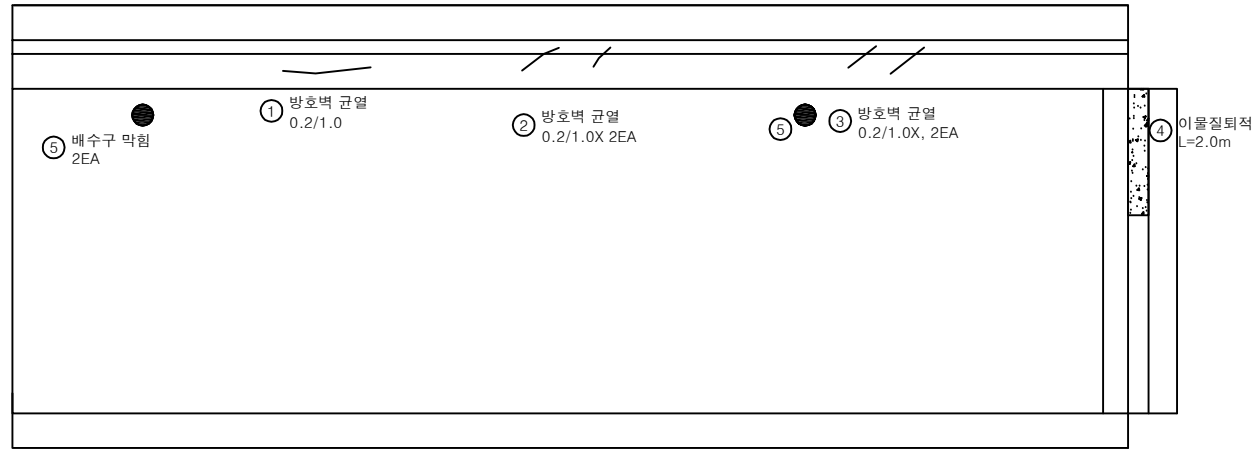
| 번호 | 구분 | 부재 | 손상내용 | 손상현황 | | | | | 비고 |
|---|---|---|---|---|---|---|---|---|---|
| 1 | 19하 | 방호벽 | 방호벽 균열 | 0.2 | 1.0 | | 1.00 | m | 1 |
| 2 | 19하 | 방호벽 | 방호벽 균열 | 0.2 | 1.0 | | 1.00 | m | 1 |
| 3 | 19하 | 방호벽 | 방호벽 균열 | 0.2 | 1.0 | | 1.00 | m | 1 |
| 4 | 19하 | 신축이음 | 이물질퇴적 | | 2.0 | | 2.00 | m | 1 |
| 5 | 23하 | 배수시설 | 배수구 막힘 | | | | 2.00 | EA | 2 |

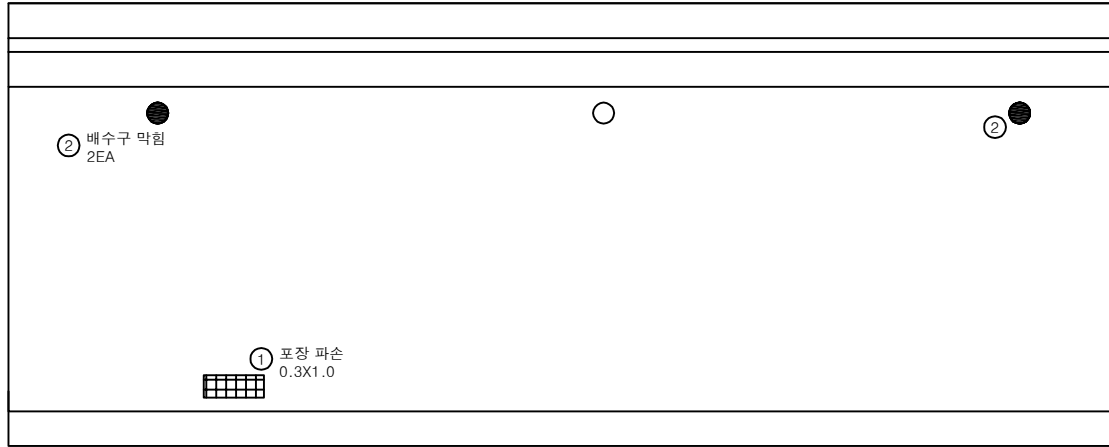
ID : 산성교 교면포장 S4(상주방향)

| 번호 | 구분 | 부재 | 손상내용 | 손상현황 | | | | | 비 고 |
|---|---|---|---|---|---|---|---|---|---|
| 1 | 19하 | 교면포장 | 포장 파손 | | 0.3 | 1.0 | 0.30 | m <sup>2</sup> | 1 |
| 2 | 23하 | 배수시설 | 배수구 막힘 | | | | 2.00 | EA | 2 |

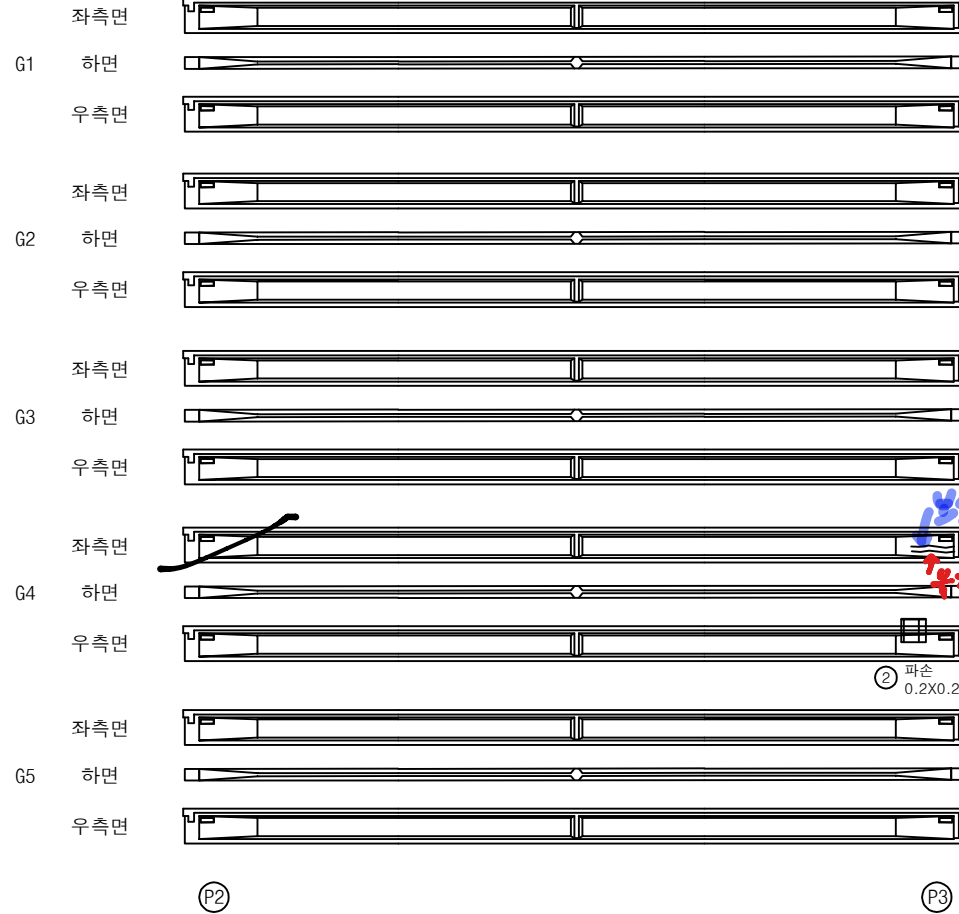
| 번호 | 구분 | 부재 | 손상내용 | 손상현황 | | | | | | 비고 |
|---|---|---|---|---|---|---|---|---|---|---|
| 1 | 23하 | 거더 | 균열(0.3mm미만) | 0.2 | 3.0 | | 6.00 | m | 2 | |

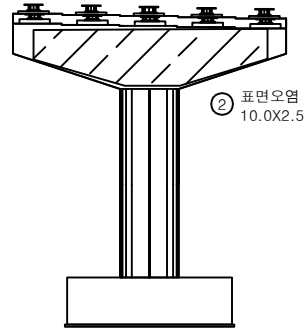
② 표면오염  
10.0X2.5

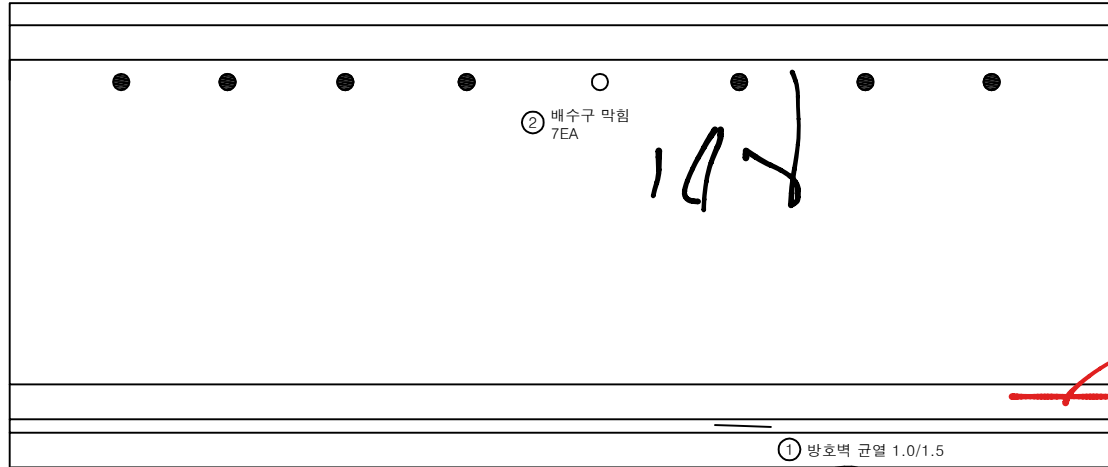
| 번호 | 구분 | 부재 | 손상내용 | 손상현황 | | | | | 비고 |
|---|---|---|---|---|---|---|---|---|---|
| 1 | 19하 | 방호벽 | 방호벽 균열 | 1.0 | 1.5 | | 1.50 | m | 1 |

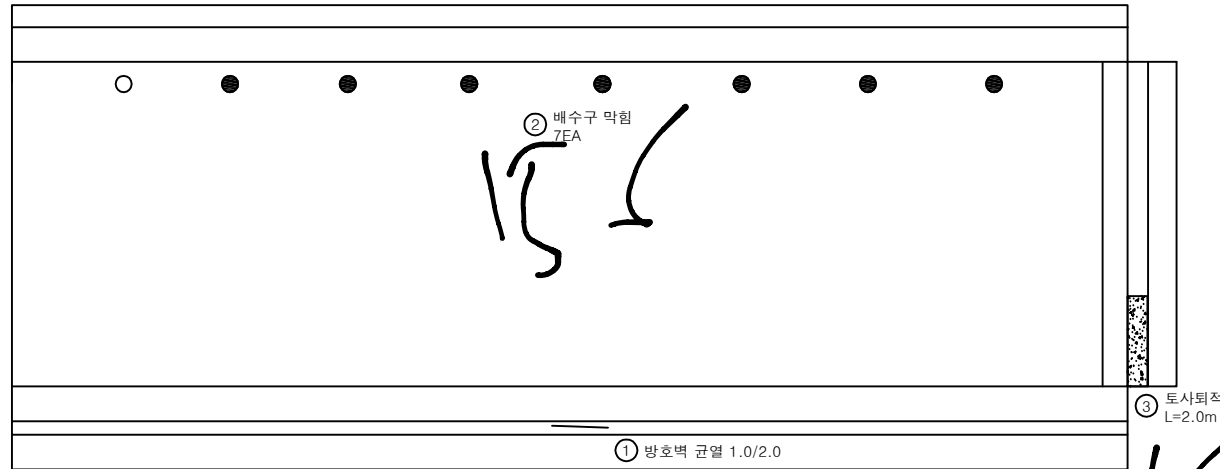
| 번호 | 구분 | 부재 | 손상내용 | 손상현황 | | | | | | 비고 |
|---|---|---|---|---|---|---|---|---|---|---|
| 1 | 19하 | 방호벽 | 방호벽 균열 | 1.0 | 2.0 | | 2.00 | m | 1 | |

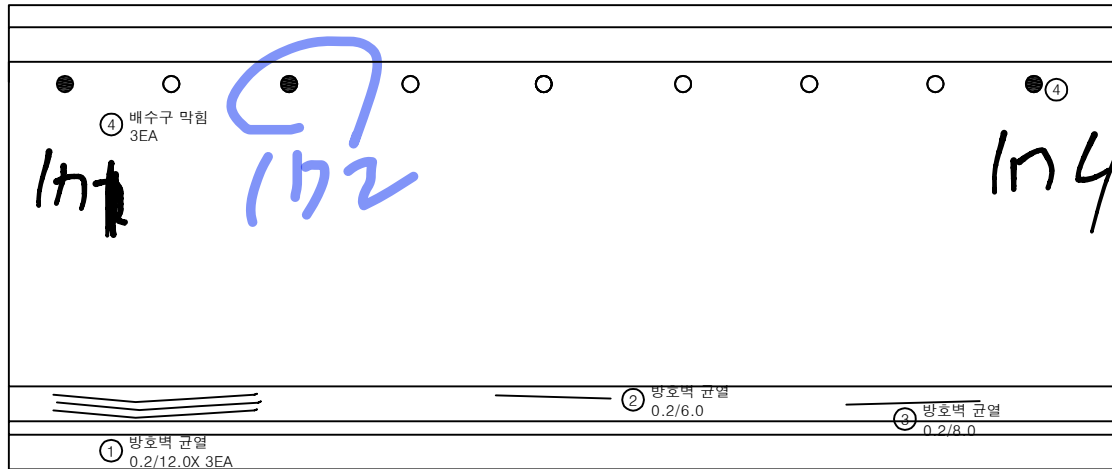
| 번호 | 구분 | 부재 | 손상내용 | 손상현황 | | | | | 비고 |
|---|---|---|---|---|---|---|---|---|---|
| 1 | 19하 | 방호벽 | 방호벽 균열 | 0.2 | 12.0 | | 36.00 | m | 3 |
| 2 | 19하 | 방호벽 | 방호벽 균열 | 0.2 | 6.0 | | 6.00 | m | 1 |
| 3 | 19하 | 방호벽 | 방호벽 균열 | 0.2 | 8.0 | | 8.00 | m | 1 |

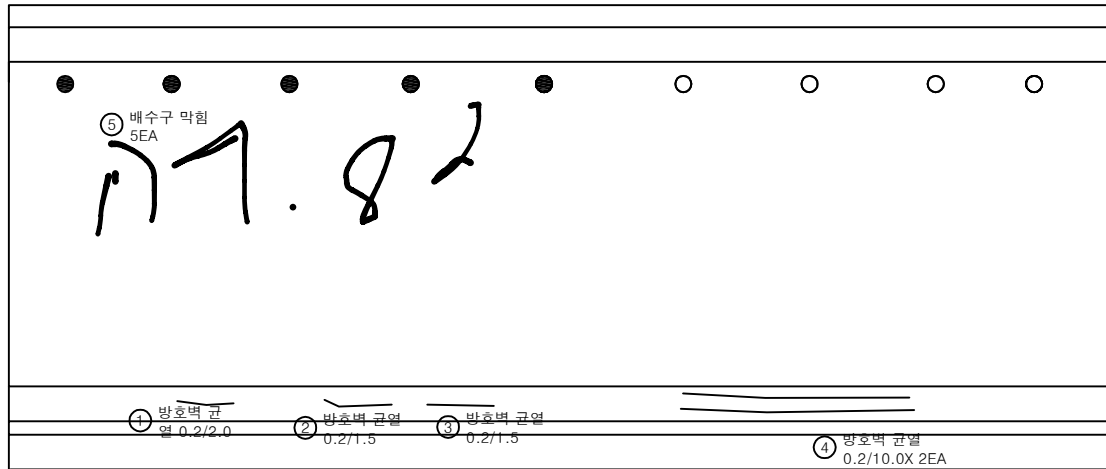
| 번호 | 구분 | 부재 | 손상내용 | 손상현황 | | | | | 비고 |
|---|---|---|---|---|---|---|---|---|---|
| 1 | 19하 | 방호벽 | 방호벽 균열 | 0.2 | 2.0 | | 2.00 | m | 1 |
| 2 | 19하 | 방호벽 | 방호벽 균열 | 0.2 | 1.5 | | 1.50 | m | 1 |
| 3 | 19하 | 방호벽 | 방호벽 균열 | 0.2 | 1.5 | | 1.50 | m | 1 |
| 4 | 19하 | 방호벽 | 방호벽 균열 | 0.2 | 10.0 | | 20.00 | m | 2 |

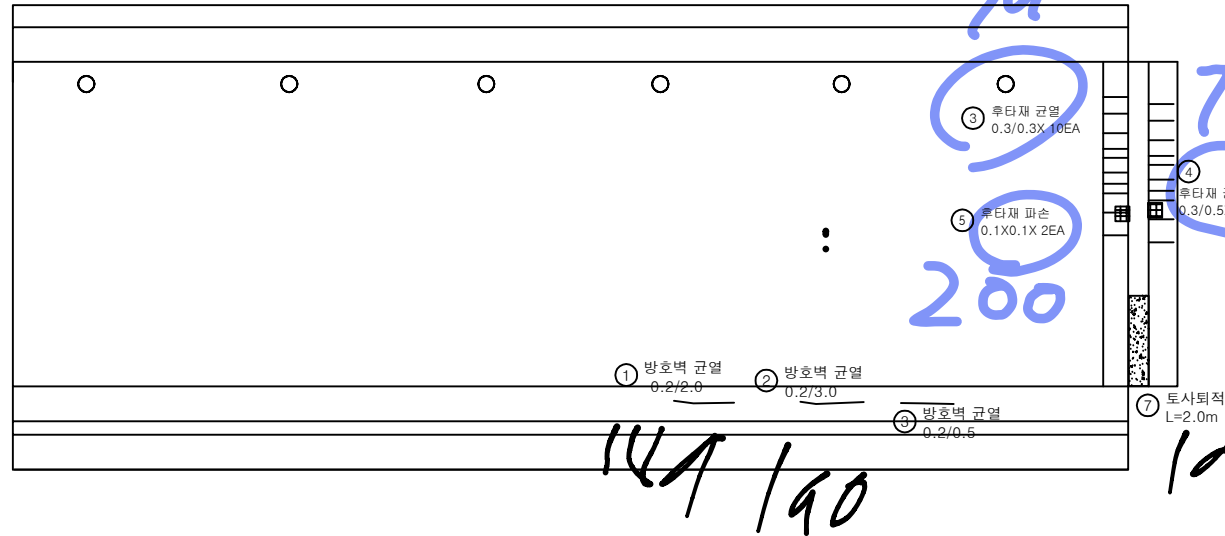
| 번호 | 구분 | 부재 | 손상내용 | 손상현황 | | | | | 비고 |
|---|---|---|---|---|---|---|---|---|---|
| 1 | 19하 | 방호벽 | 방호벽 균열 | 0.2 | 2.0 | | 2.00 | m | 1 |
| 2 | 19하 | 방호벽 | 방호벽 균열 | 0.2 | 3.0 | | 3.00 | m | 1 |
| 3 | 19하 | 방호벽 | 방호벽 균열 | 0.2 | 5.0 | | 5.00 | m | 1 |
| 4 | 19하 | 신축이음 | 후타재 균열 | 0.3 | 0.3 | | 3.00 | m | 10 20'상 보수 |
| 5 | 19하 | 신축이음 | 후타재 균열 | 0.3 | 0.5 | | 5.00 | m | 10 20'상 보수 |

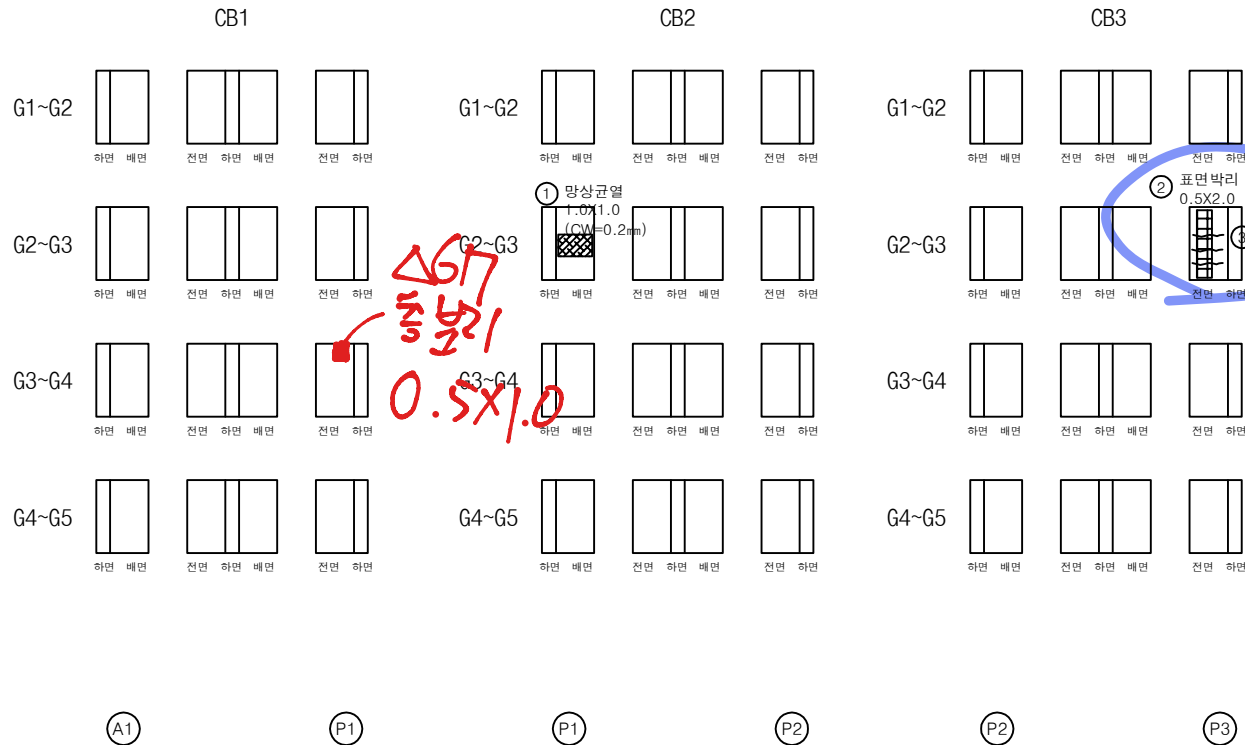
| 번호 | 구분 | 부재 | 손상내용 | 손상현황 | | | | | 개소 | 비고 |
|---|---|---|---|---|---|---|---|---|---|---|
| 1 | 23하 | 가로보 | 망상균열 | 0.2 | 1.0 | 1.0 | 1.00 | m <sup>2</sup> | 1 | 25상 보수 |
| 3 | 23하 | 가로보 | 균열(0.3mm미만) | 0.2 | 0.5 | | 1.50 | m | 3 | 25상 보수 |

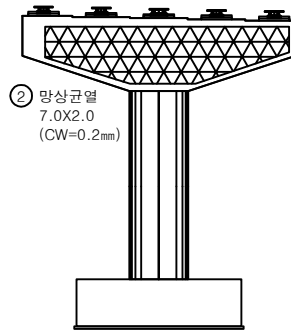
③ 망상균열  
8.0X2.0  
(CW=0.2mm) $\Delta 28$ 정면

② 망상균열  
7.0X2.0  
(CW=0.2mm)배면

| 번호 | 구분 | 부재 | 손상내용 | 손상현황 | | | | | 비고 |
|---|---|---|---|---|---|---|---|---|---|
| 2 | 21하 | 교각 | 망상균열 | 0.2 | 7.0 | 2.0 | 14.00 | m <sup>2</sup> | 1 |
| 3 | 23하 | 교각 | 망상균열 | 0.2 | 8.0 | 2.0 | 16.00 | m <sup>2</sup> | 1 |
