상주영천고속도로 2024~2025년 시설물 안전점검 용역  
(2025년 상반기 정기안전점검)

# 외 관 조 사 망 도

산성교

ID : 산성교 교면포장 S1(상주방향)

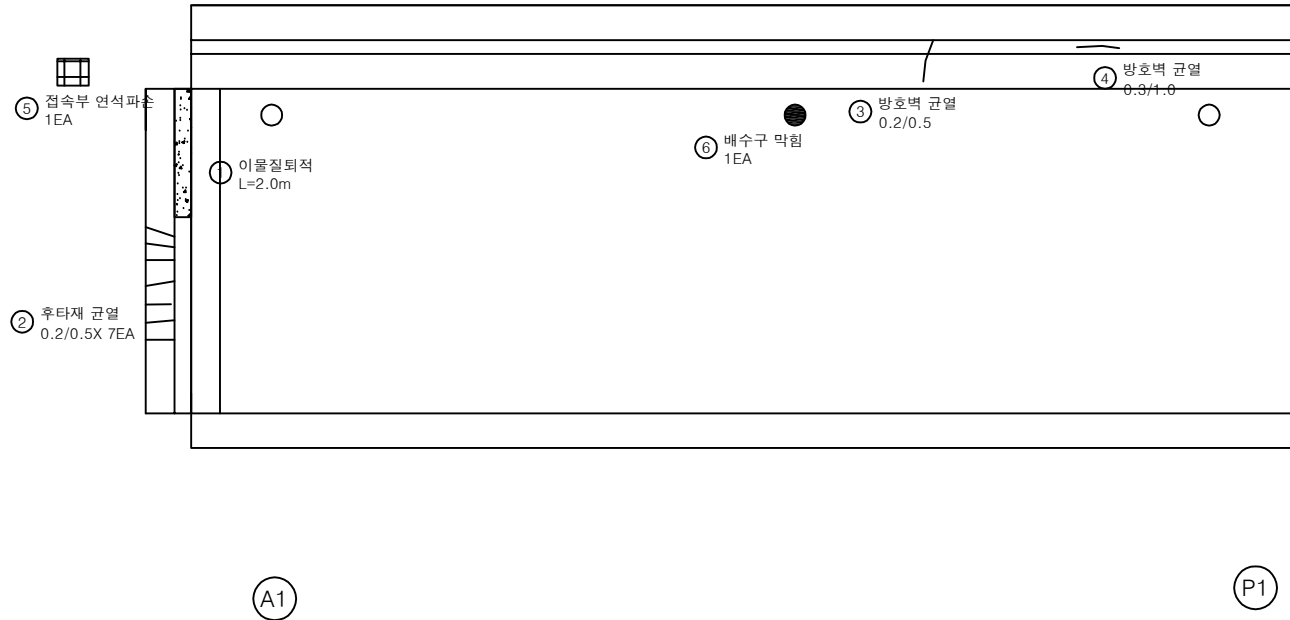
| 번호 | 구분 | 부재 | 손상내용 | 손상현황 | | | | | 비고 |
|---|---|---|---|---|---|---|---|---|---|
| 1 | 19하 | 신축이음 | 이물질퇴적 | | 2.0 | | 2.00 | m | 1 |
| 2 | 19하 | 신축이음 | 후타재 균열 | 0.2 | 0.5 | | 3.50 | m | 7 |
| 3 | 19하 | 방호벽 | 방호벽 균열 | 0.2 | 0.5 | | 0.50 | m | 1 |
| 4 | 19하 | 방호벽 | 방호벽 균열 | 0.3 | 1.0 | | 1.00 | m | 1 |
| 5 | 21하 | 방호벽 | 접속부 연석파손 | | | | 1.00 | EA | 1 |
| 6 | 23하 | 배수시설 | 배수구 막힘 | | | | 1.00 | EA | 1 |

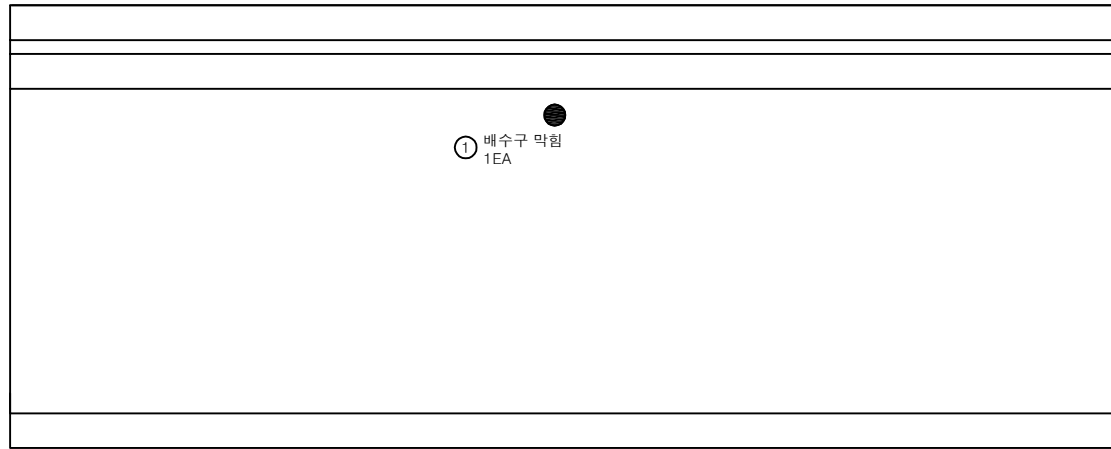
| 번호 | 구분 | 부재 | 손상내용 | 손상현황 | | | | | 비고 |
|---|---|---|---|---|---|---|---|---|---|
| 1 | 23하 | 배수시설 | 배수구 막힘 | | | | 1.00 | EA | 1 |

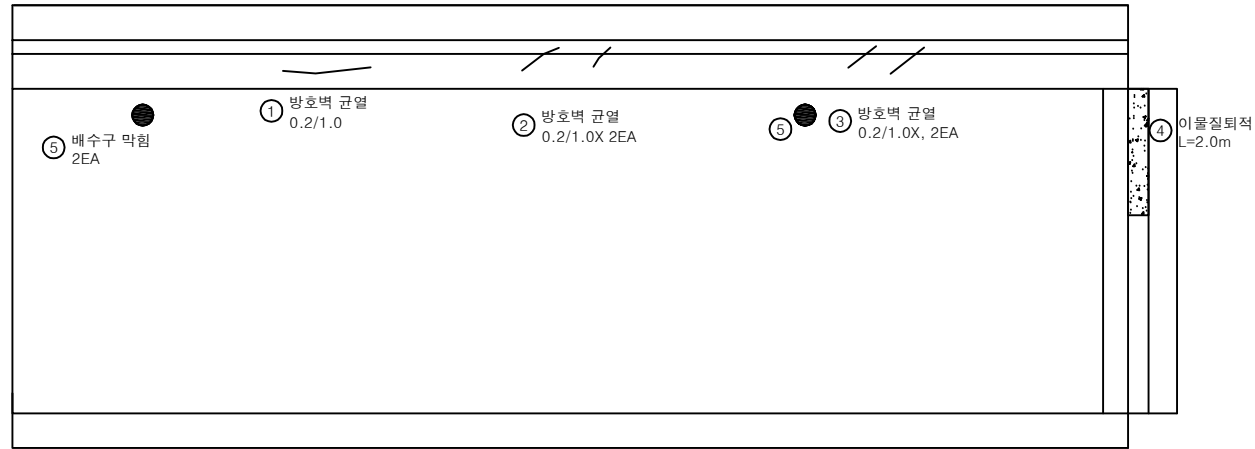
| 번호 | 구분 | 부재 | 손상내용 | 손상현황 | | | | | 비고 |
|---|---|---|---|---|---|---|---|---|---|
| 1 | 19하 | 방호벽 | 방호벽 균열 | 0.2 | 1.0 | | 1.00 | m | 1 |
| 2 | 19하 | 방호벽 | 방호벽 균열 | 0.2 | 1.0 | | 1.00 | m | 1 |
| 3 | 19하 | 방호벽 | 방호벽 균열 | 0.2 | 1.0 | | 1.00 | m | 1 |
| 4 | 19하 | 신축이음 | 이물질 퇴적 | | 2.0 | | 2.00 | m | 1 |
| 5 | 23하 | 배수시설 | 배수구 막힘 | | | | 2.00 | EA | 2 |

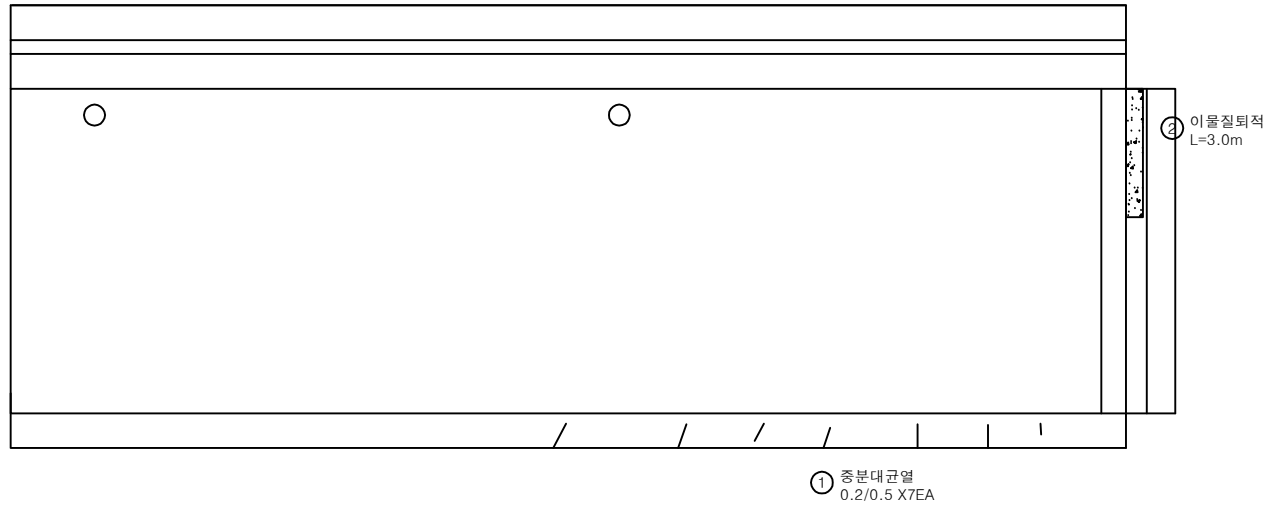
| 번호 | 구분 | 부재 | 손상내용 | 손상현황 | | | | | 비 고 |
|---|---|---|---|---|---|---|---|---|---|
| 1 | 19하 | 중분대 | 중분대 균열 | 0.2 | 0.5 | | 3.50 | m | 7 |

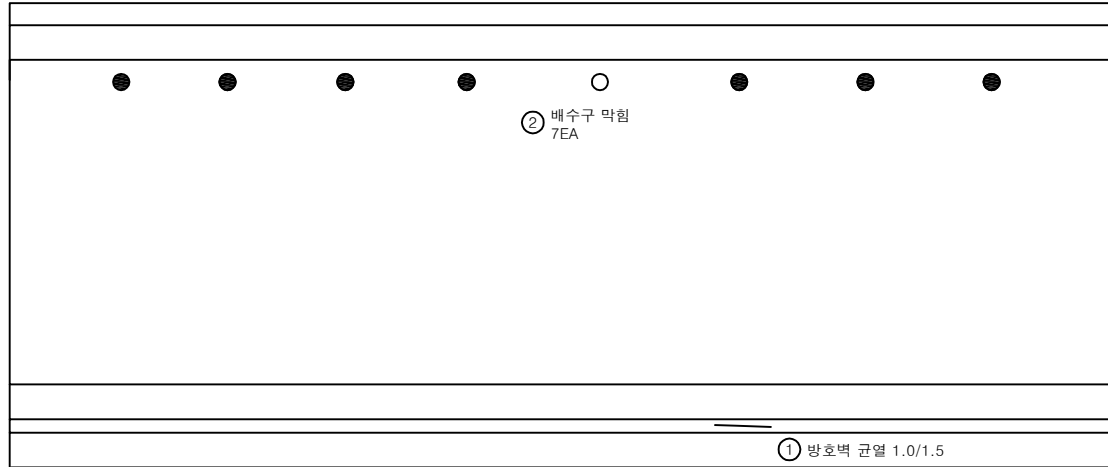
| 번호 | 구분 | 부재 | 손상내용 | 손상현황 | | | | | | 비고 |
|---|---|---|---|---|---|---|---|---|---|---|
| 1 | 19하 | 방호벽 | 방호벽 균열 | 1.0 | 1.5 | | 1.50 | m | 1 | |

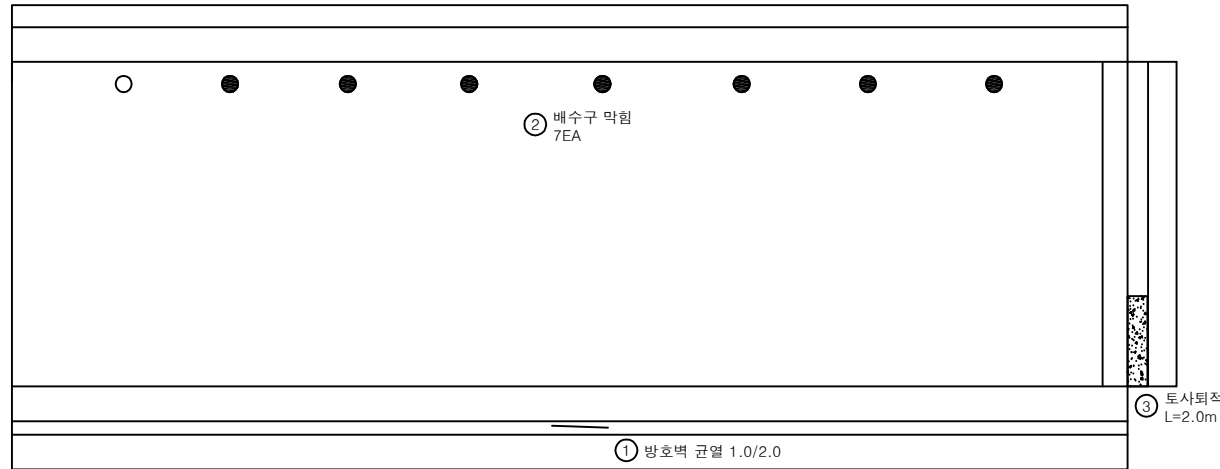
| 번호 | 구분 | 부재 | 손상내용 | 손상현황 | | | | | 비고 |
|---|---|---|---|---|---|---|---|---|---|
| 1 | 19하 | 방호벽 | 방호벽 균열 | 1.0 | 2.0 | | 2.00 | m | 1 |

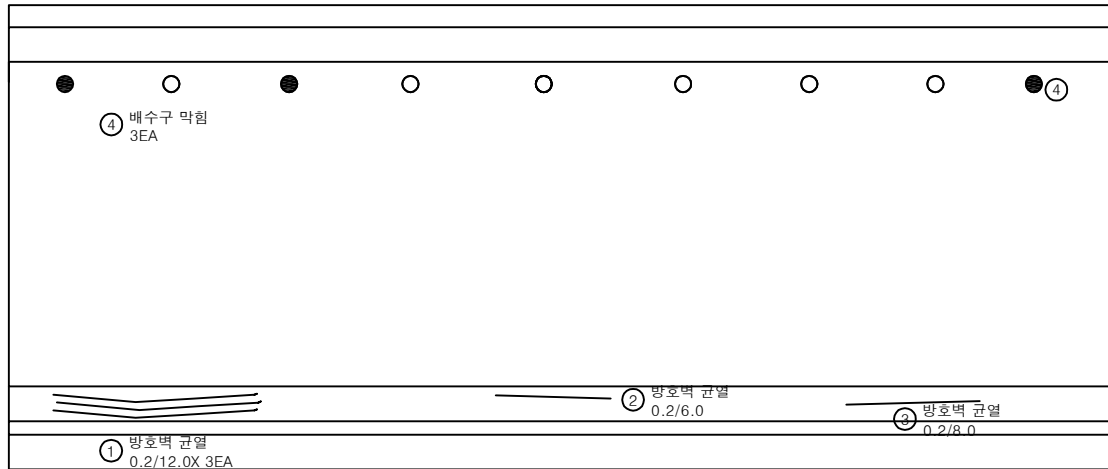
| 번호 | 구분 | 부재 | 손상내용 | 손상현황 | | | | | 비고 |
|---|---|---|---|---|---|---|---|---|---|
| 1 | 19하 | 방호벽 | 방호벽 균열 | 0.2 | 12.0 | | 36.00 | m | 3 |
| 2 | 19하 | 방호벽 | 방호벽 균열 | 0.2 | 6.0 | | 6.00 | m | 1 |
| 3 | 19하 | 방호벽 | 방호벽 균열 | 0.2 | 8.0 | | 8.00 | m | 1 |

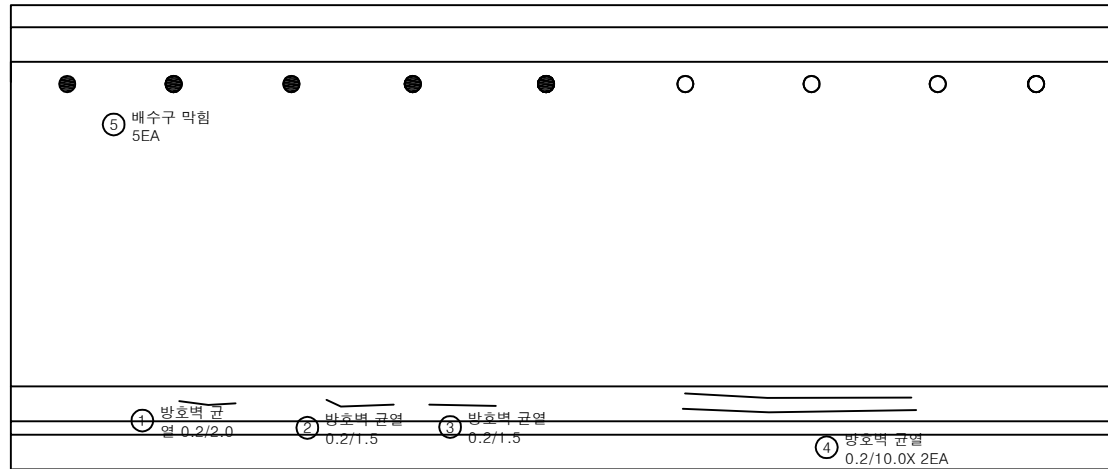
| 번호 | 구분 | 부재 | 손상내용 | 손상현황 | | | | | | 비고 |
|---|---|---|---|---|---|---|---|---|---|---|
| 1 | 19하 | 방호벽 | 방호벽 균열 | 0.2 | 2.0 | | 2.00 | m | 1 | |
| 2 | 19하 | 방호벽 | 방호벽 균열 | 0.2 | 1.5 | | 1.50 | m | 1 | |
| 3 | 19하 | 방호벽 | 방호벽 균열 | 0.2 | 1.5 | | 1.50 | m | 1 | |
| 4 | 19하 | 방호벽 | 방호벽 균열 | 0.2 | 10.0 | | 20.00 | m | 2 | |

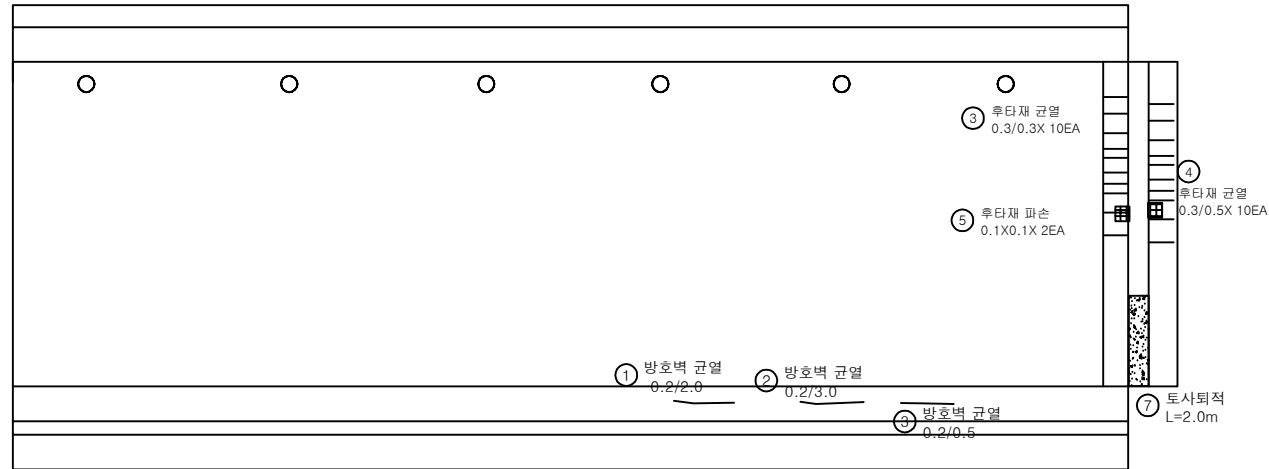
| 번호 | 구분 | 부재 | 손상내용 | 손상현황 | | | | | 비 고 |
|---|---|---|---|---|---|---|---|---|---|
| 1 | 19하 | 방호벽 | 방호벽 균열 | 0.2 | 2.0 | | 2.00 | m | 1 |
| 2 | 19하 | 방호벽 | 방호벽 균열 | 0.2 | 3.0 | | 3.00 | m | 1 |
| 3 | 19하 | 방호벽 | 방호벽 균열 | 0.2 | 5.0 | | 5.00 | m | 1 |
| 4 | 19하 | 신축이음 | 후타재 균열 | 0.3 | 0.3 | | 3.00 | m | 10 20'상 보수 |
| 5 | 19하 | 신축이음 | 후타재 균열 | 0.3 | 0.5 | | 5.00 | m | 10 20'상 보수 |

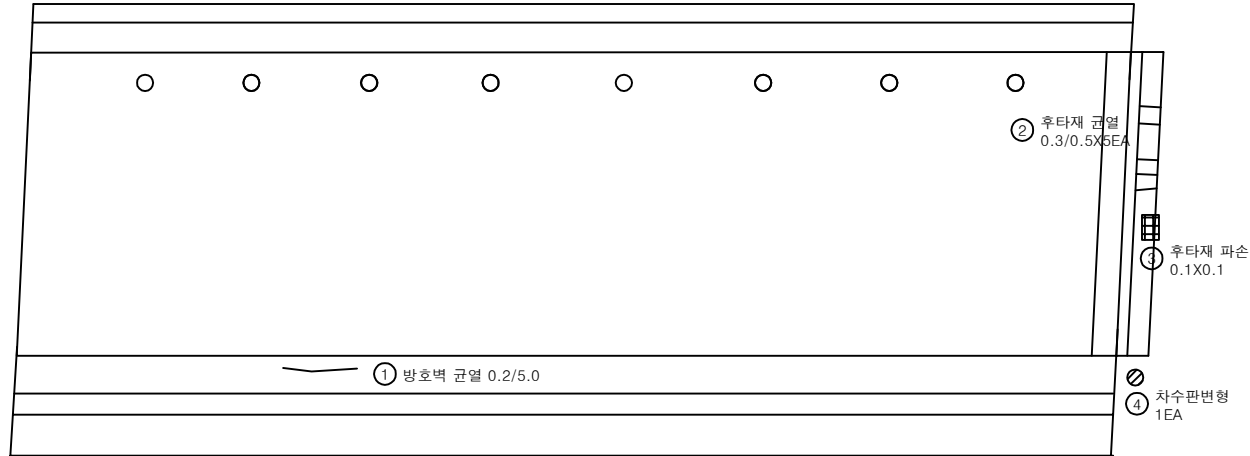
| 번호 | 구분 | 부재 | 손상내용 | 손상현황 | | | | | | 비고 |
|---|---|---|---|---|---|---|---|---|---|---|
| 1 | 19하 | 방호벽 | 방호벽 균열 | 0.2 | 5.0 | | 5.00 | m | 1 | |
| 2 | 19하 | 신축이음 | 후타재 균열 | 0.3 | 0.5 | | 2.50 | m | 5 | |
