상주영천고속도로 2024~2025년 시설물 안전점검 용역  
(2025년 상반기 정기안전점검)

# 외 관 조 사 망 도

산성교

ID : 산성교 교면포장 S1(상주방향)

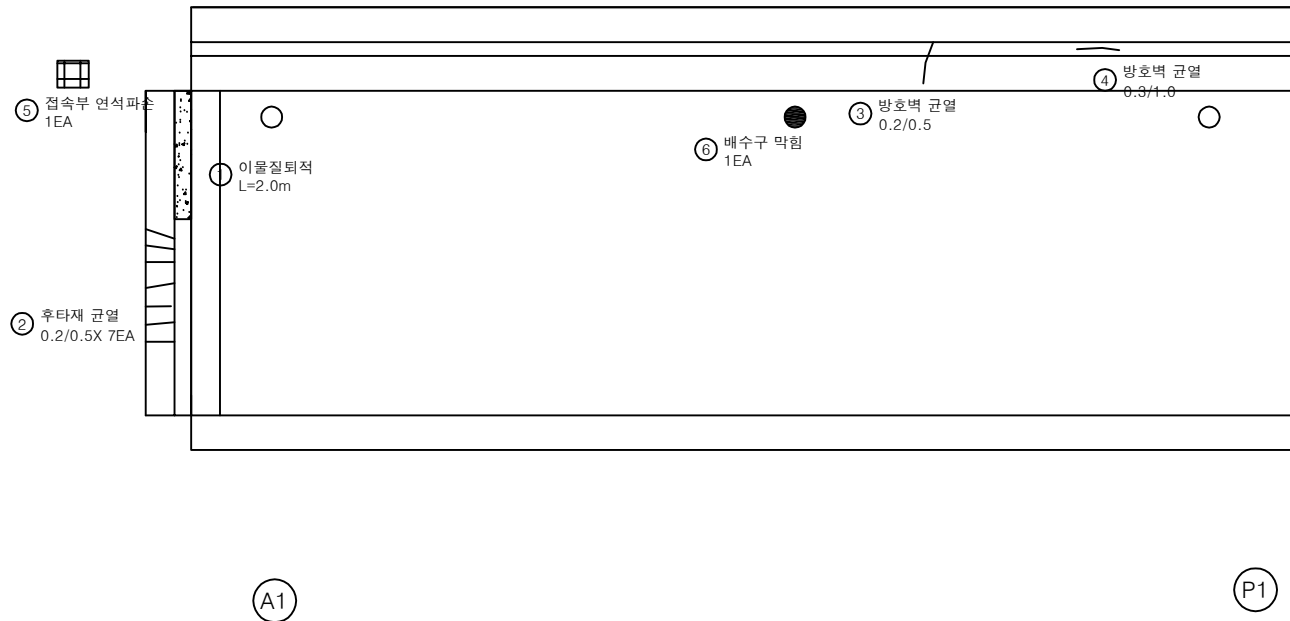
| 번호 | 구분 | 부재 | 손상내용 | 손상현황 | | | | | 비 고 |
|---|---|---|---|---|---|---|---|---|---|
| 1 | 19하 | 신축이음 | 이물질퇴적 | | 2.0 | | 2.00 | m | 1 |
| 2 | 19하 | 신축이음 | 후타재 균열 | 0.2 | 0.5 | | 3.50 | m | 7 |
| 3 | 19하 | 방호벽 | 방호벽 균열 | 0.2 | 0.5 | | 0.50 | m | 1 |
| 4 | 19하 | 방호벽 | 방호벽 균열 | 0.3 | 1.0 | | 1.00 | m | 1 |
| 5 | 21하 | 방호벽 | 접속부 연석파손 | | | | 1.00 | EA | 1 |
| 6 | 23하 | 배수시설 | 배수구 막힘 | | | | 1.00 | EA | 1 |

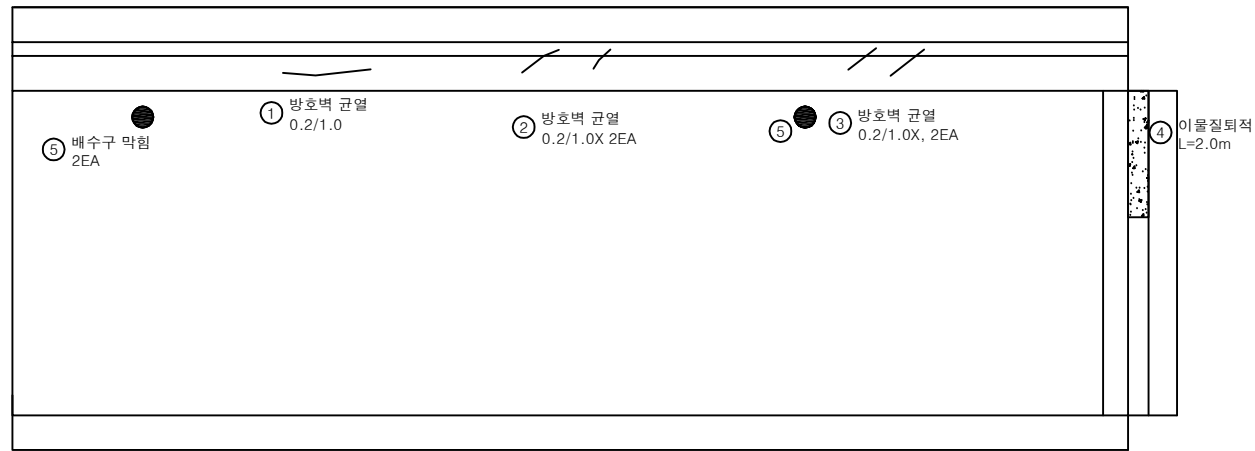
| 번호 | 구분 | 부재 | 손상내용 | 손상현황 | | | | | 비고 |
|---|---|---|---|---|---|---|---|---|---|
| 1 | 19하 | 방호벽 | 방호벽 균열 | 0.2 | 1.0 | | 1.00 | m | 1 |
| 2 | 19하 | 방호벽 | 방호벽 균열 | 0.2 | 1.0 | | 1.00 | m | 1 |
| 3 | 19하 | 방호벽 | 방호벽 균열 | 0.2 | 1.0 | | 1.00 | m | 1 |
| 4 | 19하 | 신속이음 | 이물질퇴적 | | 2.0 | | 2.00 | m | 1 |
| 5 | 23하 | 배수시설 | 배수구 막힘 | | | | 2.00 | EA | 2 |

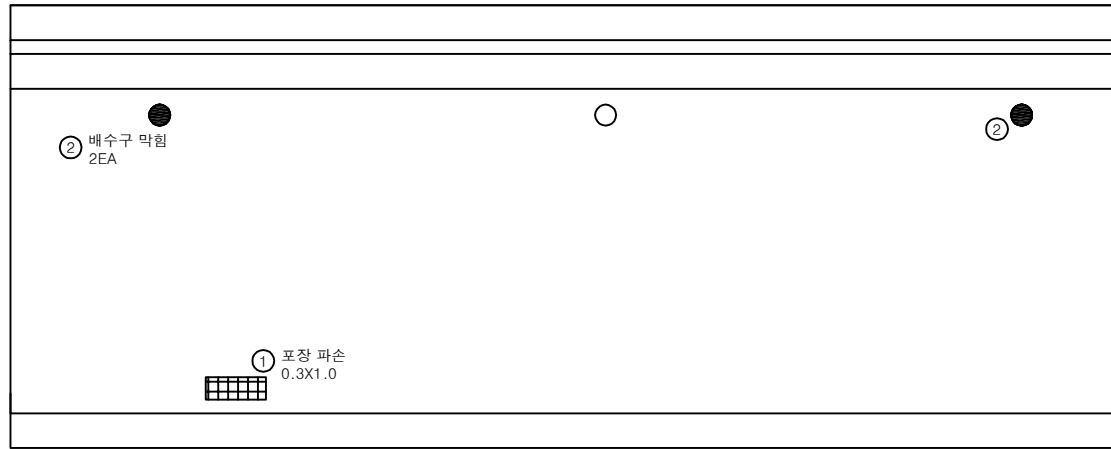
ID : 산성교 교면포장 S4(상주방향)

| 번호 | 구분 | 부재 | 손상내용 | 손상현황 | | | | | | 비고 |
|---|---|---|---|---|---|---|---|---|---|---|
| 1 | 19하 | 교면포장 | 포장 파손 | | 0.3 | 1.0 | 0.30 | m <sup>2</sup> | 1 | |

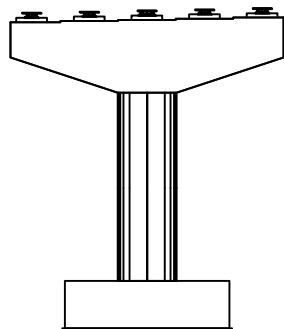
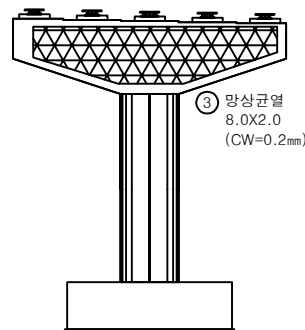
| 번호 | 구분 | 부재 | 손상내용 | 손상현황 | | | | | 비고 |
|---|---|---|---|---|---|---|---|---|---|
| 1 | 23하 | 교량받침 | 무수축물탈 균열 | 0.2 | 0.3 | | 0.60 | m | 2 |
| 3 | 23하 | 교각 | 망상균열 | 0.2 | 8.0 | 2.0 | 16.00 | m <sup>2</sup> | 1 |

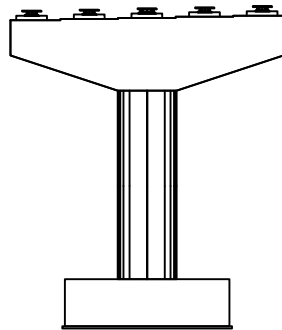
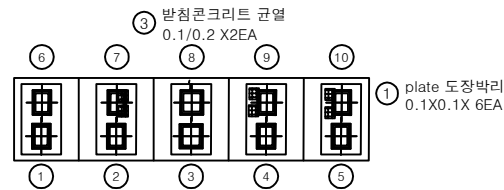
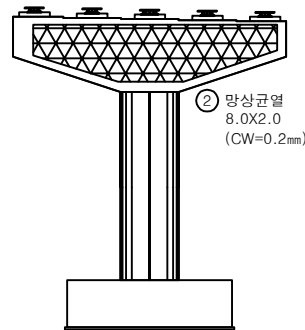
| 번호 | 구분 | 부재 | 손상내용 | 손상현황 | | | | | 비고 |
|---|---|---|---|---|---|---|---|---|---|
| 2 | 21하 | 교각 | 망상균열 | 0.2 | 8.0 | 2.0 | 16.00 | m <sup>2</sup> | 1 |
| 3 | 21하 | 교량발침 | 발침콘크리트 균열 | 0.1 | 0.2 | | 0.20 | m | 1 |

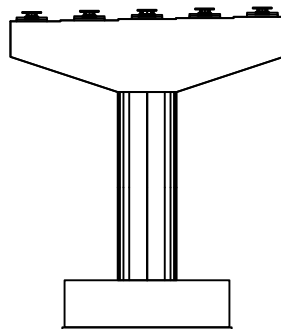
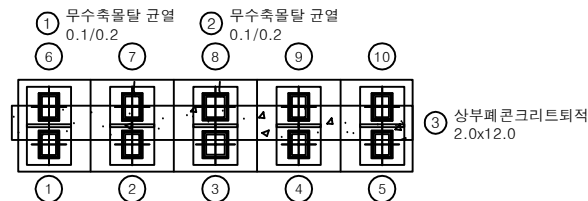
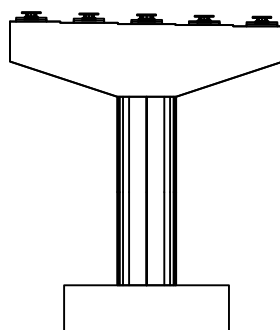
| 번호 | 구분 | 부재 | 손상내용 | 손상현황 | | | | | | 비고 |
|---|---|---|---|---|---|---|---|---|---|---|
| 1 | 19하 | 교량받침 | 무수축물탈 균열 | 0.1 | 0.2 | | 0.20 | m | 1 | |
| 2 | 21하 | 교량받침 | 무수축물탈 균열 | 0.1 | 0.2 | | 0.20 | m | 1 | |

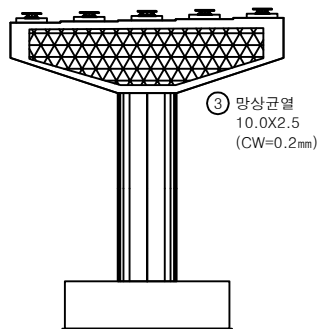
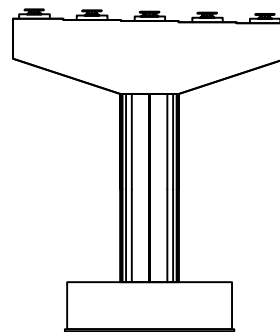
| 번호 | 구분 | 부재 | 손상내용 | 손상현황 | | | | | 비고 |
|---|---|---|---|---|---|---|---|---|---|
| 2 | 21하 | 교량받침 | 무수축물탈 균열 | 0.1 | 0.1 | | 0.20 | m | 2 |
| 3 | 21하 | 교각 | 망상균열 | 0.2 | 10.0 | 2.5 | 25.00 | m <sup>2</sup> | 1 |

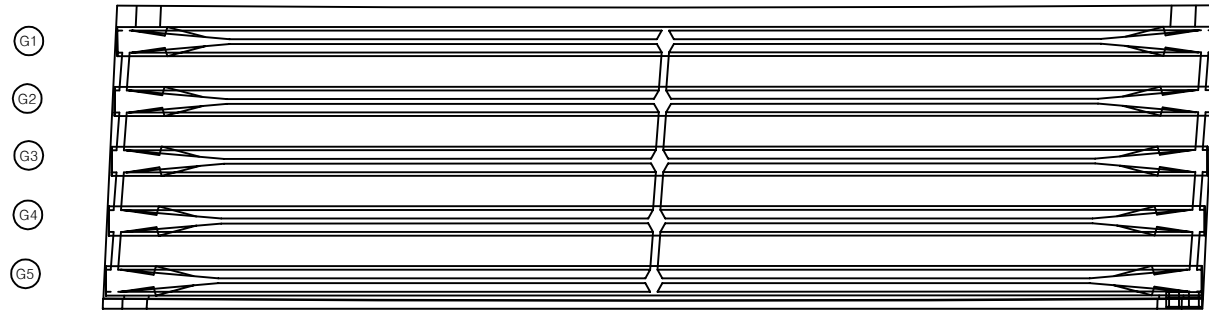
① 파손  
0.1X0.2

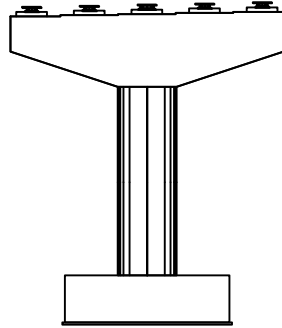
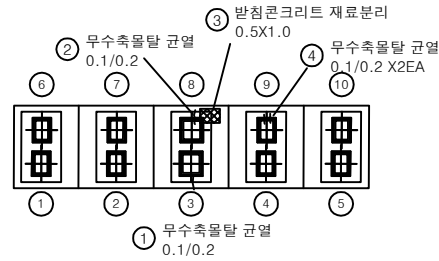
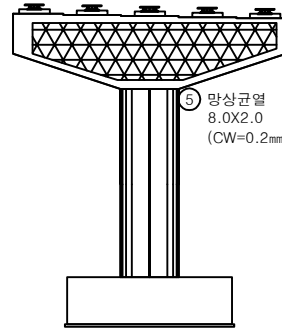
| 번호 | 구분 | 부재 | 손상내용 | 손상현황 | | | | | 비고 |
|---|---|---|---|---|---|---|---|---|---|
| 1 | 21하 | 교량받침 | 무수축물탈 균열 | 0.1 | 0.2 | | 0.20 | m | 1 |
| 2 | 23하 | 교량받침 | 무수축물탈 균열 | 0.1 | 0.2 | | 0.20 | m | 1 |
| 4 | 23하 | 교량받침 | 무수축물탈 균열 | 0.1 | 0.2 | | 0.40 | m | 2 |
| 5 | 23하 | 교각 | 망상균열 | 0.2 | 8.0 | 2.0 | 16.00 | m <sup>2</sup> | 1 |

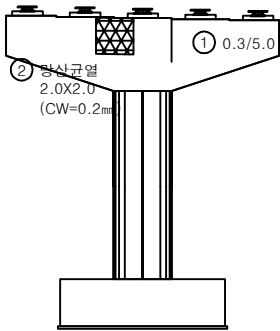
| 번호 | 구분 | 부재 | 손상내용 | 손상현황 | | | | | | 비고 |
|---|---|---|---|---|---|---|---|---|---|---|
| 1 | 19하 | 교각 | 균열(0.3mm이상) | 0.3 | 5.0 | | 5.00 | m | 1 | 25'상 보수 |
| 2 | 21하 | 교각 | 망상균열 | 0.2 | 2.0 | 2.0 | 4.00 | m² | 1 | |
| 3 | 23하 | 교량받침 | 무수축물탈 균열 | 0.2 | 0.3 | | 0.30 | m | 1 | |

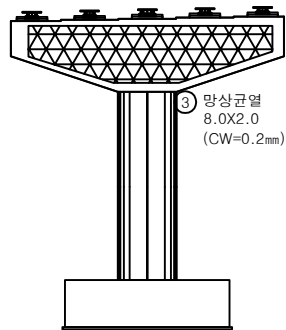
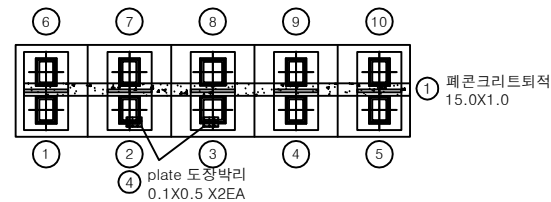
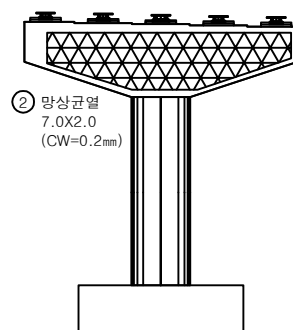
| 번호 | 구분 | 부재 | 손상내용 | 손상현황 | | | | | 비고 |
|---|---|---|---|---|---|---|---|---|---|
| 2 | 21하 | 교각 | 망상균열 | 0.2 | 7.0 | 2.0 | 14.00 | m <sup>2</sup> | 1 |
| 3 | 23하 | 교각 | 망상균열 | 0.2 | 8.0 | 2.0 | 16.00 | m <sup>2</sup> | 1 |
