상주영천고속도로 2024~2025년 시설물 안전점검 용역  
(2025년 상반기 정기안전점검)

# 외 관 조 사 망 도

배골교

ID : 배골교 교면포장 S1(상주방향)

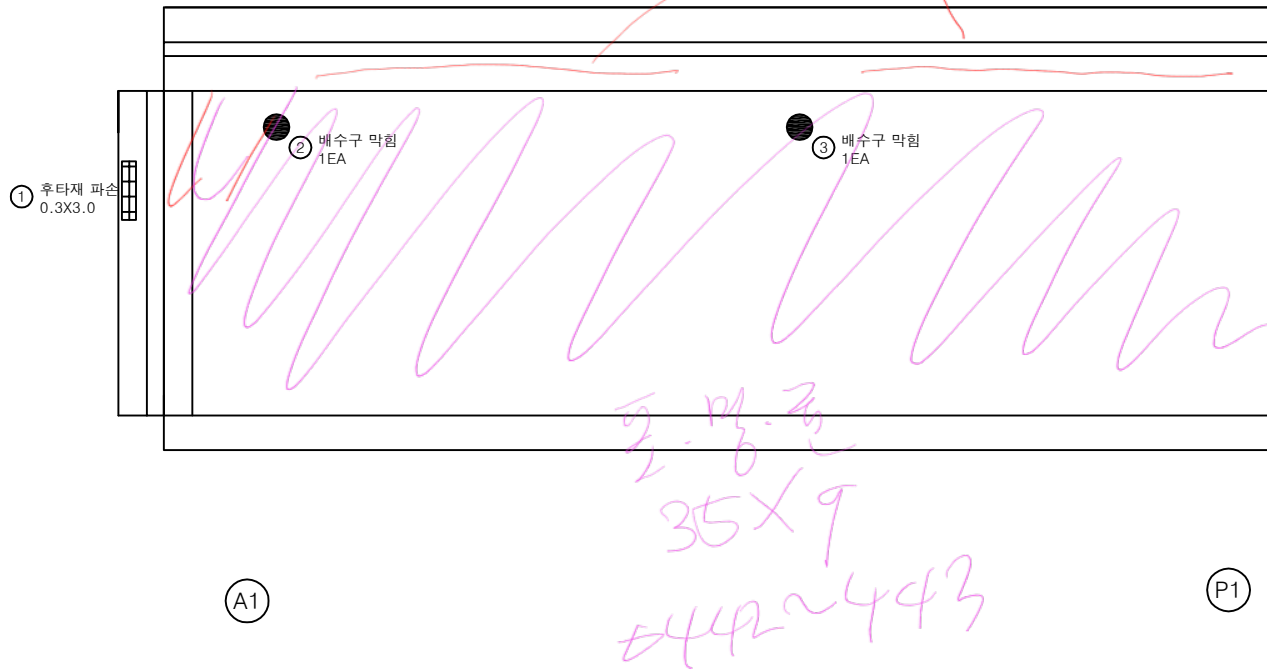
| 번호 | 구분 | 부재 | 손상내용 | 손상현황 | | | | | 비 고 |
|---|---|---|---|---|---|---|---|---|---|
| 1 | 23상 | 신축이음 | 후타재 파손 | | 0.3 | 3.0 | 0.90 | m² | 1 |
| 2 | 23하 | 배수시설 | 배수구 막힘 | | | | 1.00 | EA | 1 |
| 3 | 24하 | 배수시설 | 배수구 막힘 | | | | 1.00 | EA | 1 |

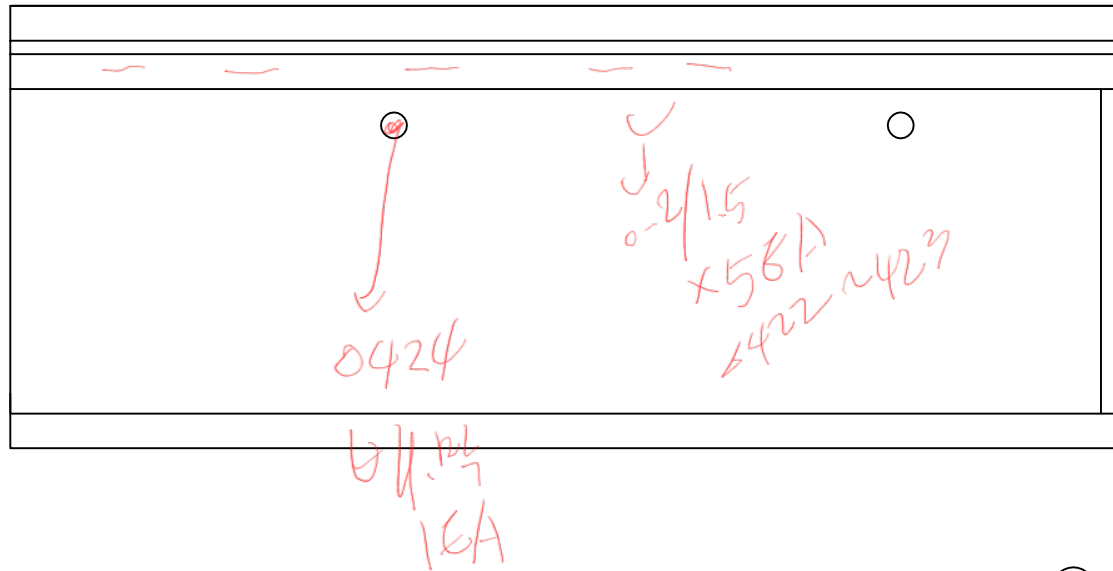
| 번호 | 구분 | 부재 | 손상내용 | 손상현황 | | | | | 비고 |
|---|---|---|---|---|---|---|---|---|---|
| 1 | 23상 | 신축이음 | 후타재 파손 | | 0.3 | 3.0 | 0.90 | m <sup>2</sup> | 1 |
| 2 | 23하 | 신축이음 | 후타재 파손 | | 0.3 | 1.6 | 0.48 | m <sup>2</sup> | 1 |
| 18 | | | 후타재 파손<br>0.3X3.0 | | | | | | |
| 22 | | | 후타재 파손<br>0.3X1.6 | | | | | | |

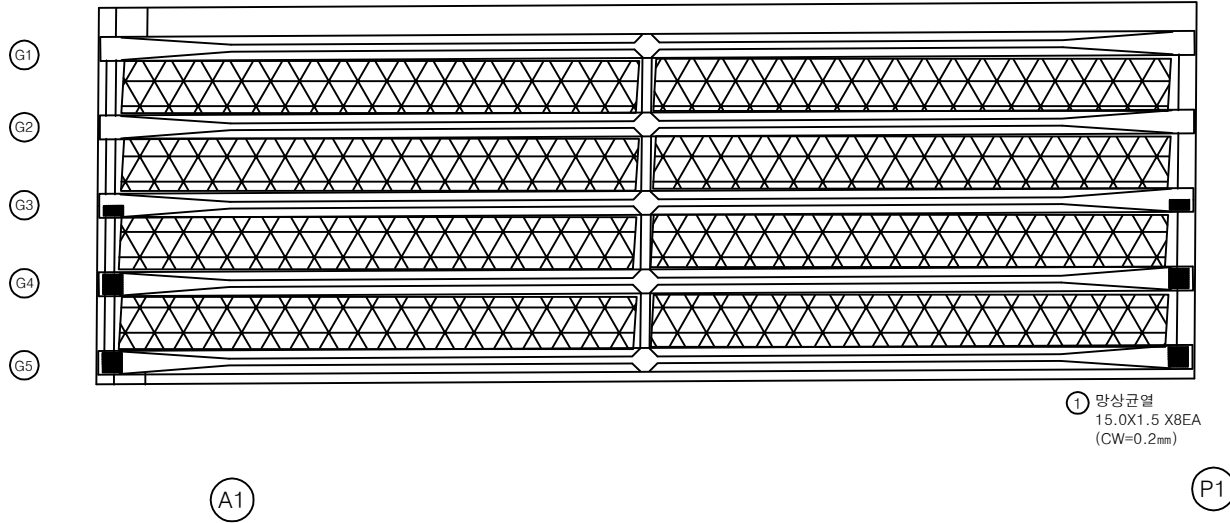
ID : 배골교 바닥판하면 S1(상주방향)

| 번호 | 구분 | 부재 | 손상내용 | 손상현황 | | | | | 비 고 |
|---|---|---|---|---|---|---|---|---|---|
| 1 | 23하 | 바닥판 | 망상균열 | 0.2 | 15.0 | 1.5 | 180.00 | m <sup>2</sup> | 8 |

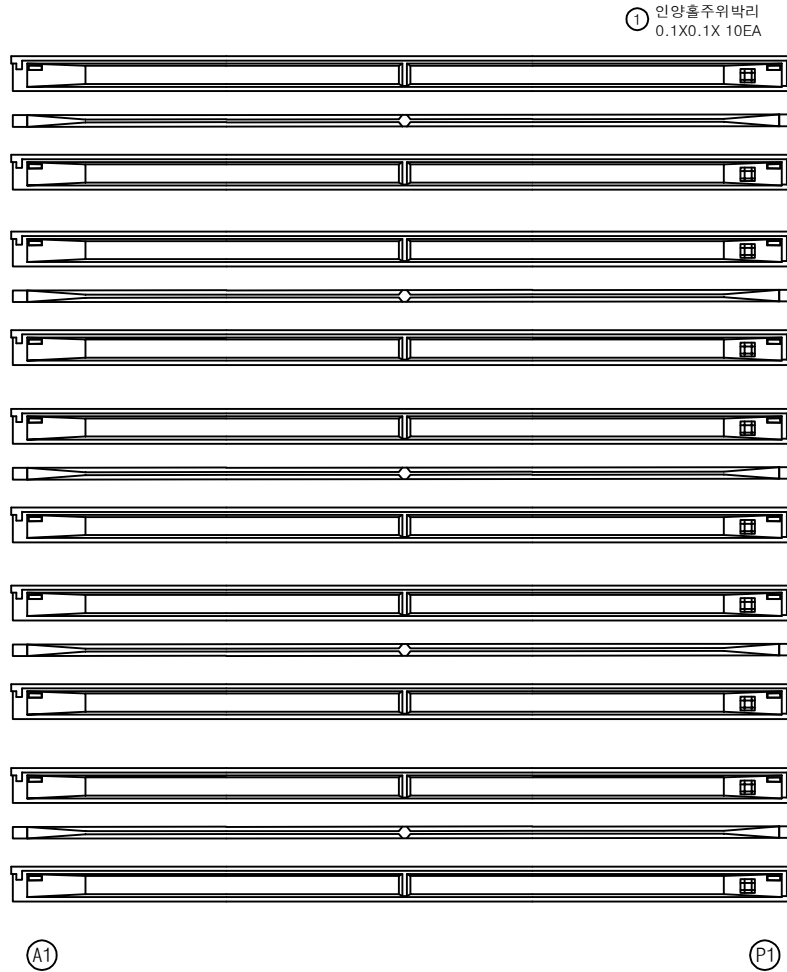
ID : 배골교 거더 S1 (G1~G5)(상주방향)

| 번호 | 구분 | 부재 | 손상내용 | 손상현황 | | | | | 비 고 |
|---|---|---|---|---|---|---|---|---|---|
| 1 | 19하 | 거더 | 인양홀 주위박리 | | 0.1 | 0.1 | 0.10 | m <sup>2</sup> | 10 |

| 번호 | 구분 | 부재 | 손상내용 | 손상현황 | | | | | 비 고 |
|---|---|---|---|---|---|---|---|---|---|
| 2 | | | | | | | | | 21'상 보수 |

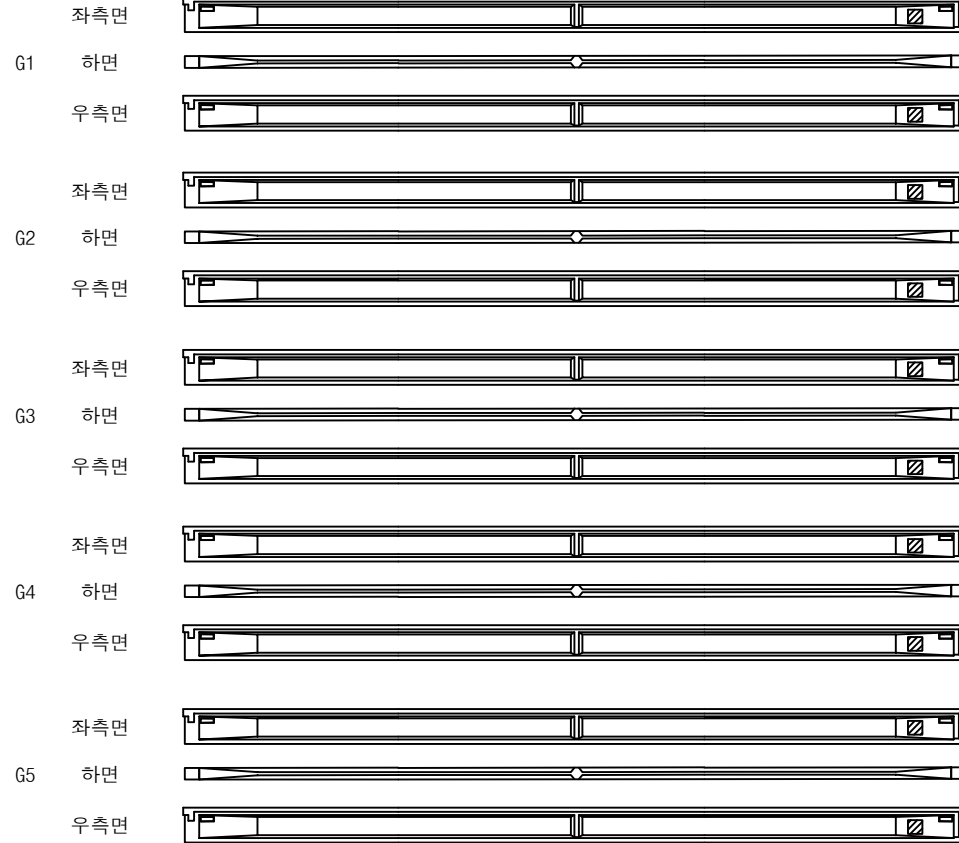
ID : 배골교 거더 S2 (G1~G5)(상주방향)

| 번호 | 구분 | 부재 | 손상내용 | 손상현황 | | | | | 비 고 |
|---|---|---|---|---|---|---|---|---|---|
| 1 | 19하 | 거더 | 인양홀 박락 | | 0.2 | 0.3 | 0.60 | m <sup>2</sup> | 10 |

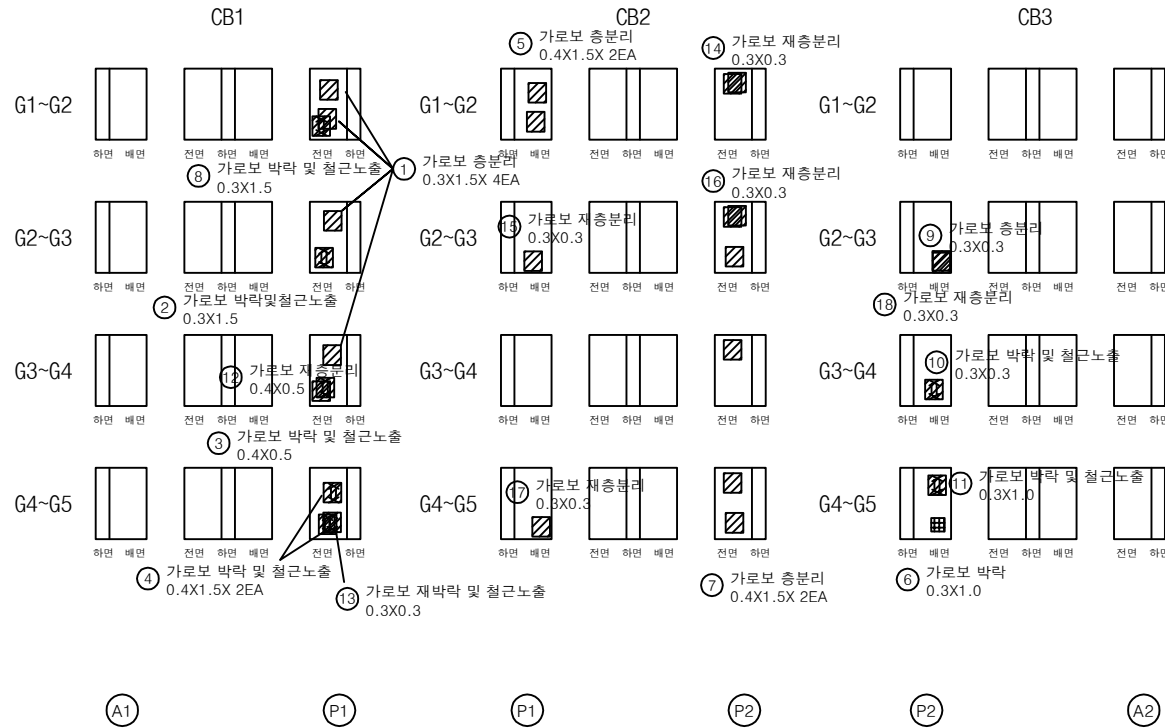
ID : 배골교 가로보 S1~S3 (상주방향)

| 번호 | 구분 | 부재 | 손상내용 | 손상현황 | | | | | 비 고 |
|---|---|---|---|---|---|---|---|---|---|
| 1 | 19하 | 가로보 | 충분리 | | 0.3 | 1.5 | 1.80 | m <sup>2</sup> | 24'상 보수 |
| 2 | 19하 | 가로보 | 박락 및 철근노출 | | 0.3 | 1.5 | 0.45 | m <sup>2</sup> | 24'상 보수 |
| 3 | 19하 | 가로보 | 박락 및 철근노출 | | 0.4 | 0.5 | 0.20 | m <sup>2</sup> | 24'상 보수 |
| 4 | 19하 | 가로보 | 박락 및 철근노출 | | 0.4 | 1.5 | 1.20 | m <sup>2</sup> | 24'상 보수 |
| 5 | 19하 | 가로보 | 충분리 | | 0.4 | 1.5 | 1.20 | m <sup>2</sup> | 24'상 보수 |
| 6 | 19하 | 가로보 | 박락 | | 0.3 | 1.0 | 0.30 | m <sup>2</sup> | 24'상 보수 |
| 7 | 21하 | 가로보 | 충분리 | | 0.4 | 1.5 | 3.60 | m <sup>2</sup> | 24'상 보수 |
| 8 | 23하 | 가로보 | 박락 및 철근노출 | | 0.3 | 1.5 | 0.45 | m <sup>2</sup> | 24'상 보수 |
| 9 | 23하 | 가로보 | 충분리 | | 0.3 | 0.3 | 0.09 | m <sup>2</sup> | 24'상 보수 |
| 10 | 23하 | 가로보 | 박락 및 철근노출 | | 0.3 | 0.3 | 0.09 | m <sup>2</sup> | 24'상 보수 |
| 11 | 23하 | 가로보 | 박락 및 철근노출 | | 0.3 | 1.0 | 0.30 | m <sup>2</sup> | 24'상 보수 |
| 12 | 25상 | 가로보 | 재충분리 | | 0.4 | 0.5 | 0.20 | m <sup>2</sup> | |
| 13 | 25상 | 가로보 | 재박락 및 철근노출 | | 0.3 | 0.3 | 0.09 | m <sup>2</sup> | |
| 14 | 25상 | 가로보 | 재충분리 | | 0.3 | 0.3 | 0.09 | m <sup>2</sup> | |
| 15 | 25상 | 가로보 | 재충분리 | | 0.3 | 0.3 | 0.09 | m <sup>2</sup> | |
| 16 | 25상 | 가로보 | 재충분리 | | 0.3 | 0.3 | 0.09 | m <sup>2</sup> | |
| 17 | 25상 | 가로보 | 재충분리 | | 0.3 | 0.3 | 0.09 | m <sup>2</sup> | |
| 18 | 25상 | 가로보 | 재충분리 | | 0.3 | 0.3 | 0.09 | m <sup>2</sup> | |

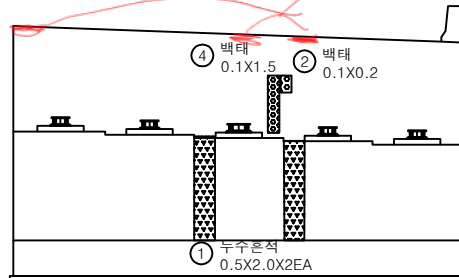
| 번호 | 구분 | 부재 | 손상내용 | 손상현황 | | | | | 비고 |
|---|---|---|---|---|---|---|---|---|---|
| 1 | 20하 | 교대 | 누수콘크리트 | | 0.5 | 2.0 | 2.00 | m <sup>2</sup> | 2 |

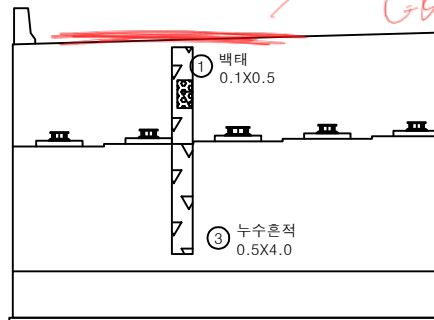
| 번호 | 구분 | 부재 | 손상내용 | 손상현황 | | | | | 비고 |
|---|---|---|---|---|---|---|---|---|---|
| 3 | 23하 | 교대 | 누수흔적 | | 0.5 | 4.0 | 2.00 | m² | 1 |

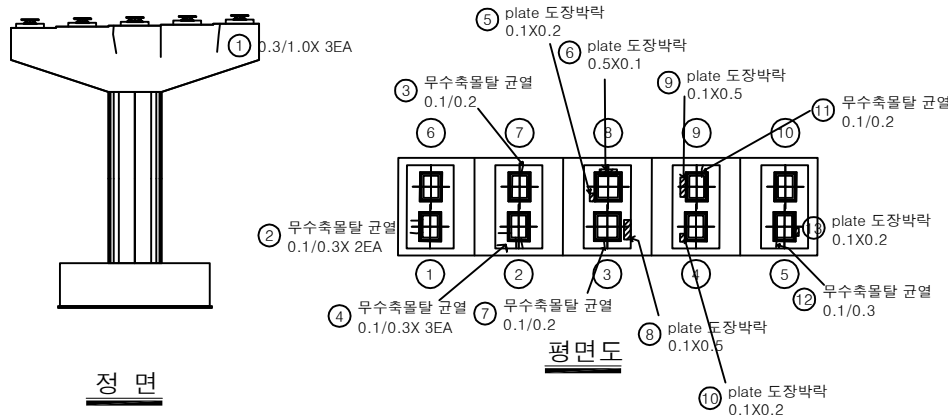
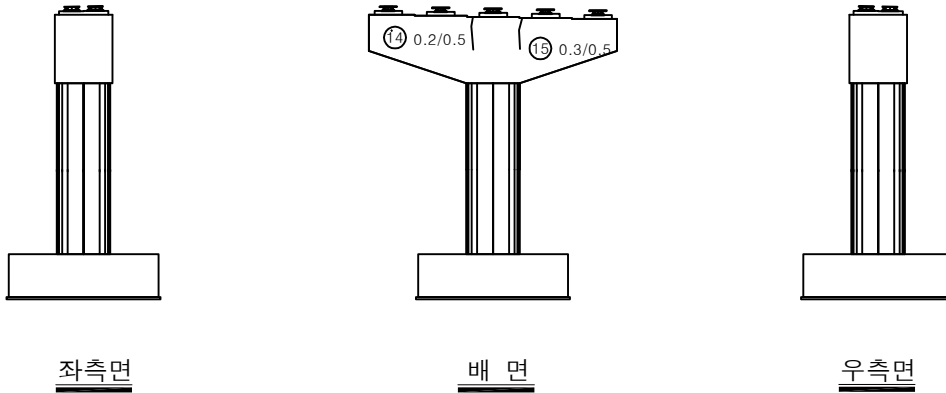
| 번호 | 구분 | 부재 | 손상내용 | 손상현황 | | | | | 비 고 |
|---|---|---|---|---|---|---|---|---|---|
| 1 | 19하 | 교각 | 균열(0.3mm이상) | 0.3 | 1.0 | | 3.00 | m | 24'상 보수 |
| 2 | 19하 | 교량받침 | 무수축물탈 균열 | 0.1 | 0.3 | | 0.60 | m | 2 |
| 3 | 19하 | 교량받침 | 무수축물탈 균열 | 0.1 | 0.2 | | 0.20 | m | 1 |
| 4 | 19하 | 교량받침 | 무수축물탈 균열 | 0.1 | 0.3 | | 0.90 | m | 3 |
| 7 | 19하 | 교량받침 | 무수축물탈 균열 | 0.1 | 0.2 | | 0.20 | m | 1 |
| 11 | 19하 | 교량받침 | 무수축물탈 균열 | 0.1 | 0.2 | | 0.20 | m | 1 |
| 12 | 19하 | 교량받침 | 무수축물탈 균열 | 0.1 | 0.3 | | 0.30 | m | 1 |
| 14 | 19하 | 교각 | 균열(0.3mm미만) | 0.2 | 0.5 | | 0.50 | m | 24'상 보수 |
| 15 | 19하 | 교각 | 균열(0.3mm이상) | 0.3 | 0.5 | | 0.50 | m | 24'상 보수 |

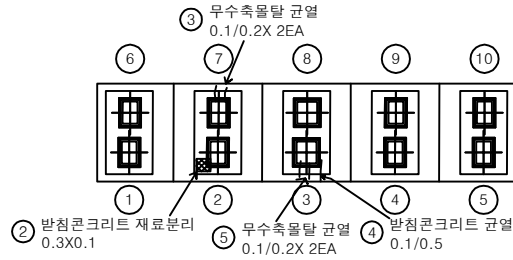
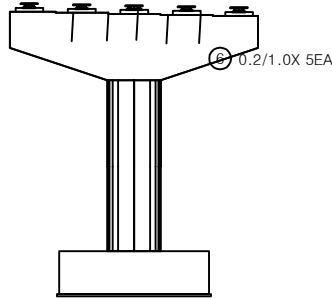
| 번호 | 구분 | 부재 | 손상내용 | 손상현황 | | | | | 비고 |
|---|---|---|---|---|---|---|---|---|---|
| 1 | 19하 | 교각 | 균열(0.3mm미만) | 0.2 | 1.5 | | 18.00 | m | 12 |
| 3 | 19하 | 교량받침 | 무수축물탈 균열 | 0.1 | 0.2 | | 0.40 | m | 2 |
| 4 | 19하 | 교량받침 | 발침콘크리트 균열 | 0.1 | 0.5 | | 0.50 | m | 1 |
| 5 | 19하 | 교량받침 | 무수축물탈 균열 | 0.1 | 0.2 | | 0.40 | m | 2 |
| 6 | 19하 | 교각 | 균열(0.3mm미만) | 0.2 | 1.0 | | 5.00 | m | 5 |

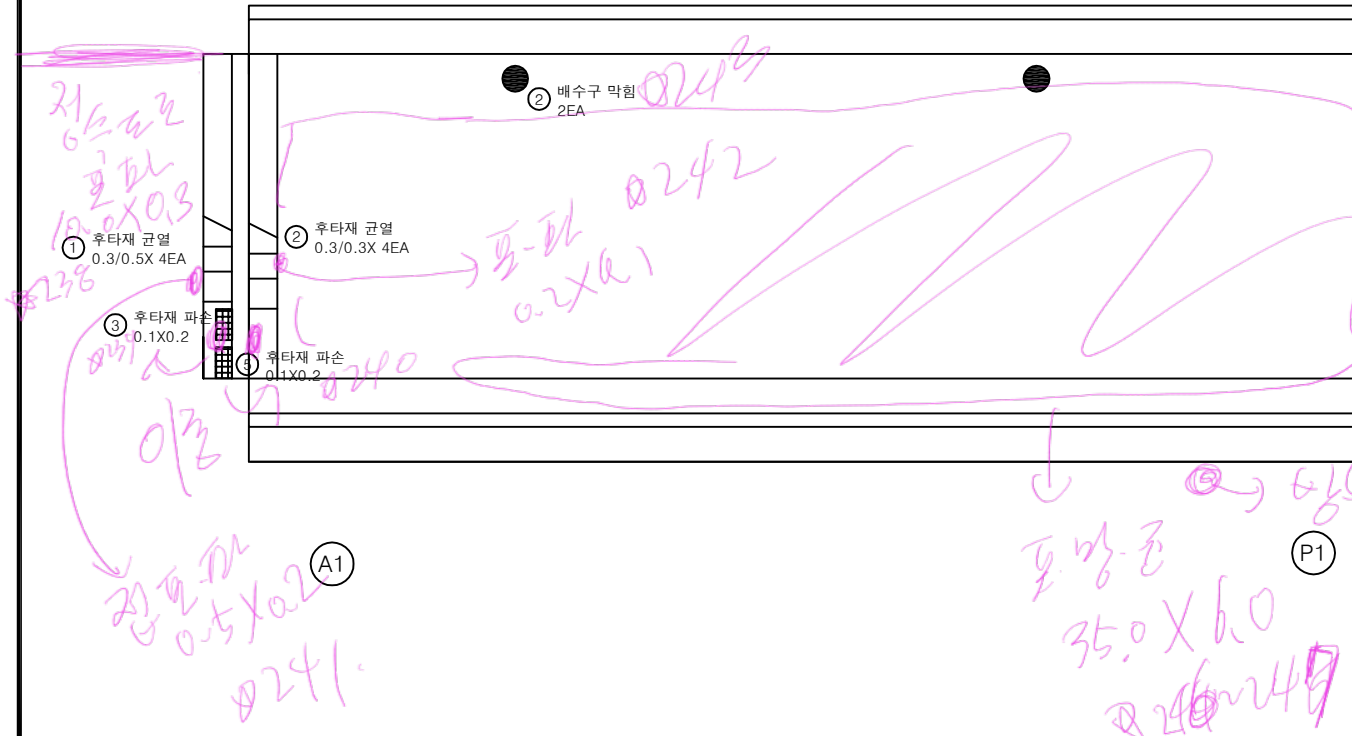
| 번호 | 구분 | 부재 | 손상내용 | 손상현황 | | | | | 비고 |
|---|---|---|---|---|---|---|---|---|---|
| 1 | 19하 | 신축이음 | 후타재 균열 | 0.3 | 0.5 | | 1.00 | m | 2 |
| 2 | 19하 | 신축이음 | 후타재 균열 | 0.3 | 0.3 | | 1.20 | m | 4 |

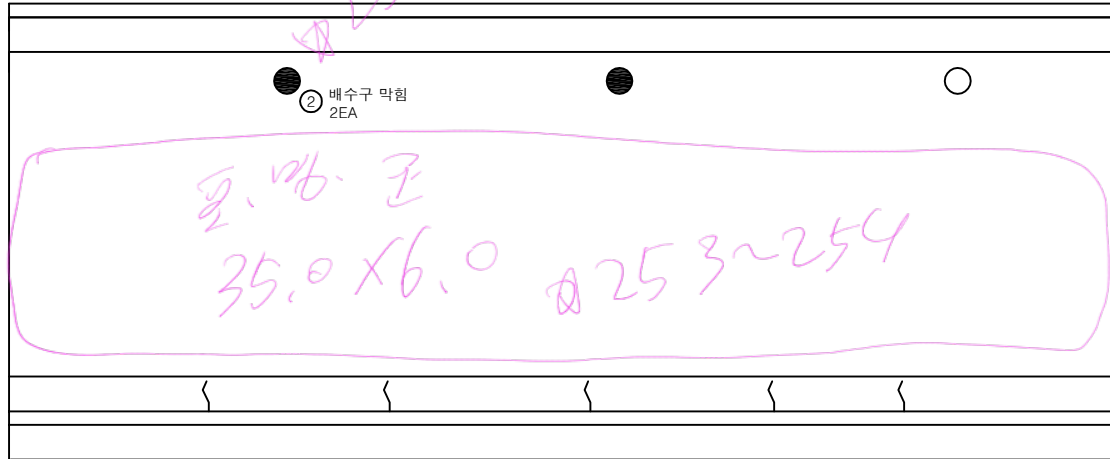
③ 방음벽 변형 1EA

① 방호벽 균열 0.2/1.5 X5EA

| 번호 | 구분 | 부재 | 손상내용 | 손상현황 | | | | | 비고 |
|---|---|---|---|---|---|---|---|---|---|
| 1 | 21하 | 방호벽 | 방호벽 균열 | 0.2 | 1.5 | | 7.50 | m | 5 |

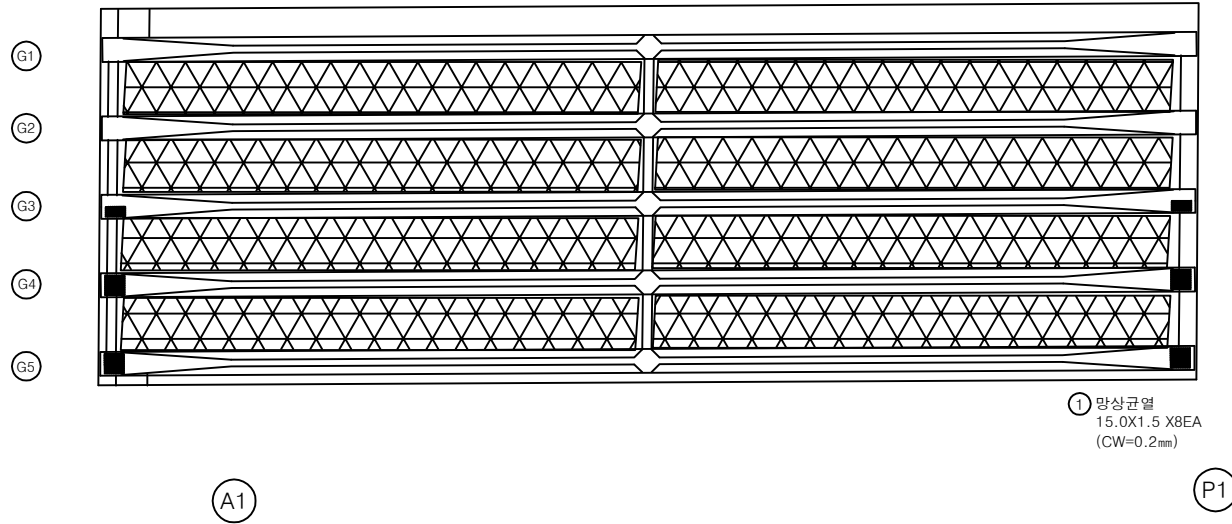
| 번호 | 구분 | 부재 | 손상내용 | 손상현황 | | | | | 비 고 |
|---|---|---|---|---|---|---|---|---|---|
| 1 | 23하 | 바닥판 | 망상균열 | 0.2 | 15.0 | 1.5 | 180.00 | m² | 8 |

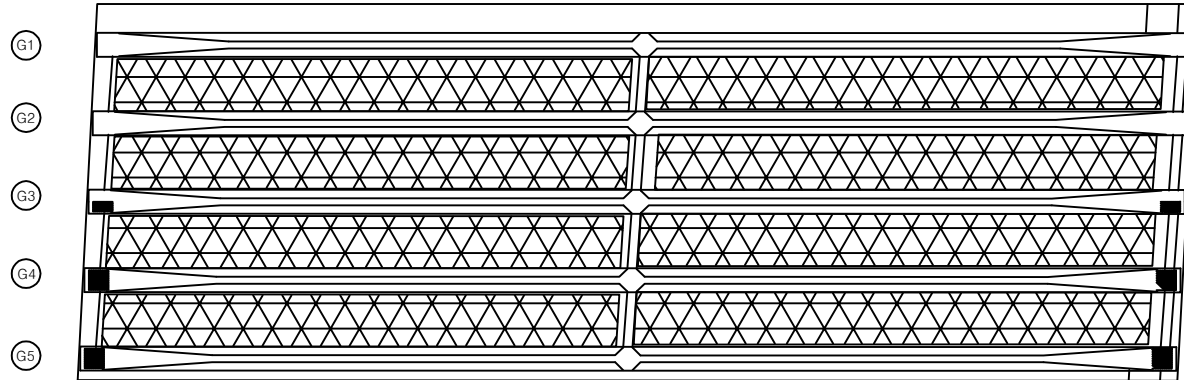
① 망상균열  
15.0X1.5 X8EA  
(CW=0.2mm)

| 번호 | 구분 | 부재 | 손상내용 | 손상현황 | | | | | 비 고 |
|---|---|---|---|---|---|---|---|---|---|
| 1 | 23하 | 바닥판 | 망상균열 | 0.2 | 15.0 | 1.5 | 180.00 | m² | 8 |

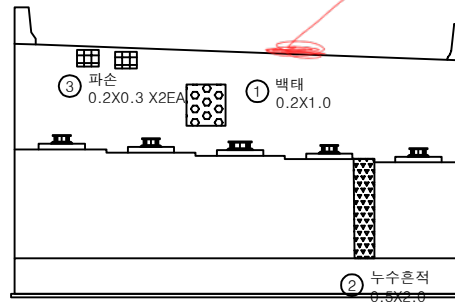
| 번호 | 구분 | 부재 | 손상내용 | 손상현황 | | | | | 비고 |
|---|---|---|---|---|---|---|---|---|---|
| 2 | 20하 | 교대 | 누수흔적 | | 0.5 | 2.0 | 1.00 | m <sup>2</sup> | 1 |

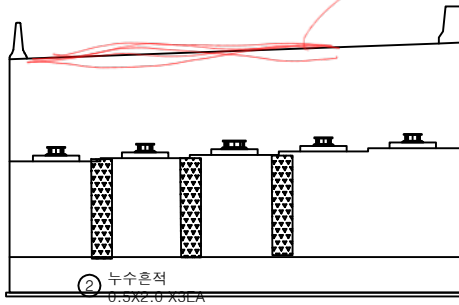
| 번호 | 구분 | 부재 | 손상내용 | 손상현황 | | | | | 비고 |
|---|---|---|---|---|---|---|---|---|---|
| 2 | 23하 | 교대 | 누수흔적 | | 0.5 | 2.0 | 1.00 | m <sup>2</sup> | 1 |

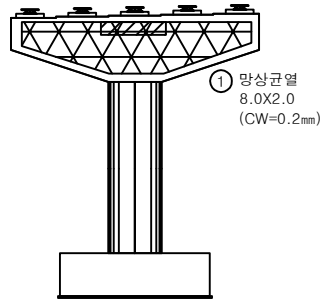
| 번호 | 구분 | 부재 | 손상내용 | 손상현황 | | | | | 비고 |
|---|---|---|---|---|---|---|---|---|---|
| 1 | 23하 | 교각 | 망상균열 | 0.2 | 8.0 | 2.0 | 16.00 | m <sup>2</sup> | 1 |
