상주영천고속도로 2024~2025년 시설물 안전점검 용역  
(2025년 상반기 정기안전점검)

# 외 관 조 사 망 도

배골교

2025.04

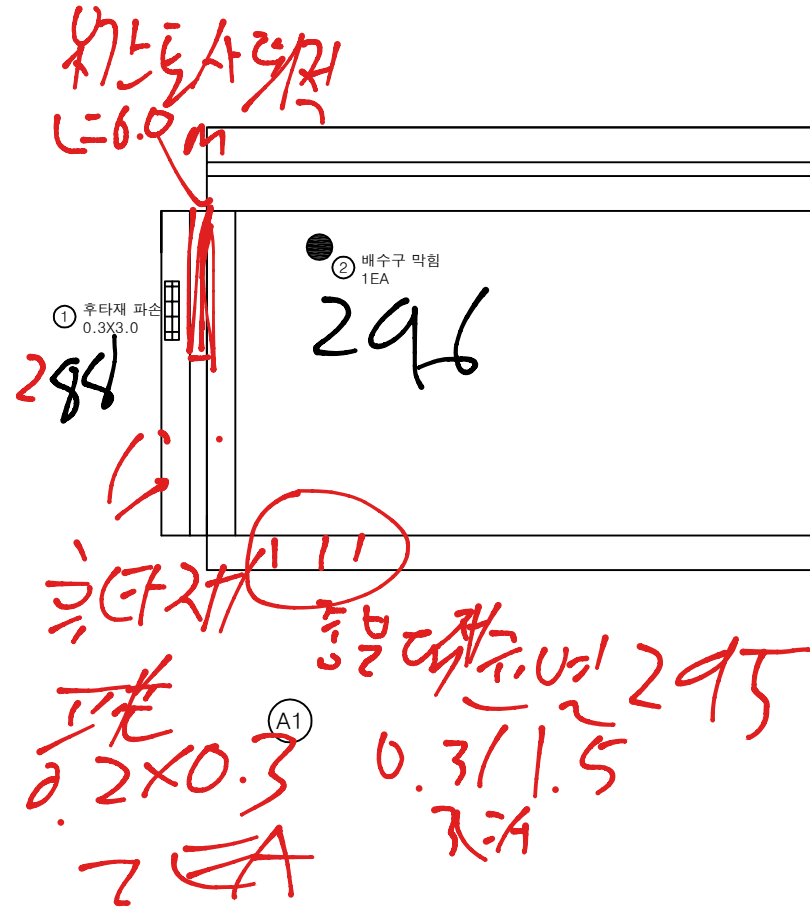
도면번호 01

| 번호 | 구분 | 부재 | 손상내용 | 손상현황 | | | | | 비고 |
|---|---|---|---|---|---|---|---|---|---|
| 1 | 23상 | 신축이음 | 후타재 파손 | | 0.3 | 3.0 | 0.90 | m <sup>2</sup> | 1 |
| 2 | 23하 | 배수시설 | 배수구 막힘 | | | | 1.00 | EA | 1 |
| 3 | 24하 | 배수시설 | 배수구 막힘 | | | | 1.00 | EA | 1 |

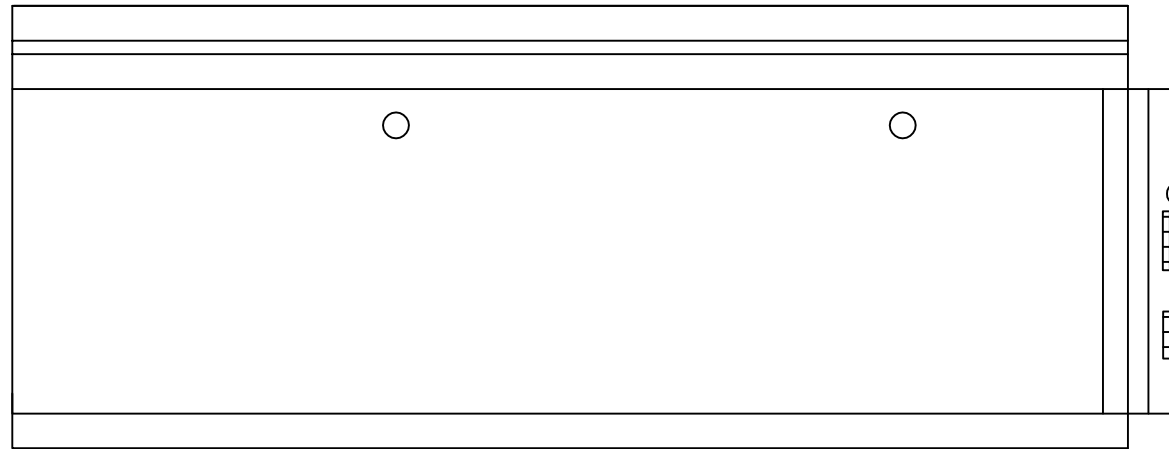
도면번호 03

| 번호 | 구분 | 부재 | 손상내용 | 손상현황 | | | | | 비 고 |
|---|---|---|---|---|---|---|---|---|---|
| 1 | 23상 | 신축이음 | 후타재 파손 | | 0.3 | 3.0 | 0.90 | m <sup>2</sup> | 1 |
| 2 | 23하 | 신축이음 | 후타재 파손 | | 0.3 | 1.6 | 0.48 | m <sup>2</sup> | 1 |

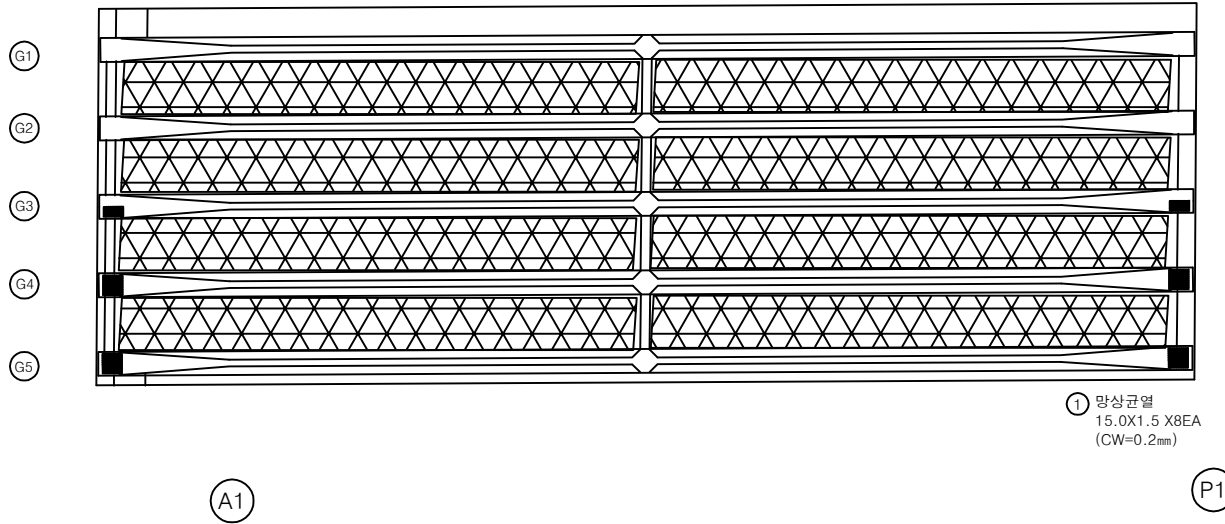
ID : 배골교 바닥판하면 S1(상주방향)

| 번호 | 구분 | 부재 | 손상내용 | 손상현황 | | | | | 비 고 |
|---|---|---|---|---|---|---|---|---|---|
| 1 | 23하 | 바닥판 | 망상균열 | 0.2 | 15.0 | 1.5 | 180.00 | m² | 8 |

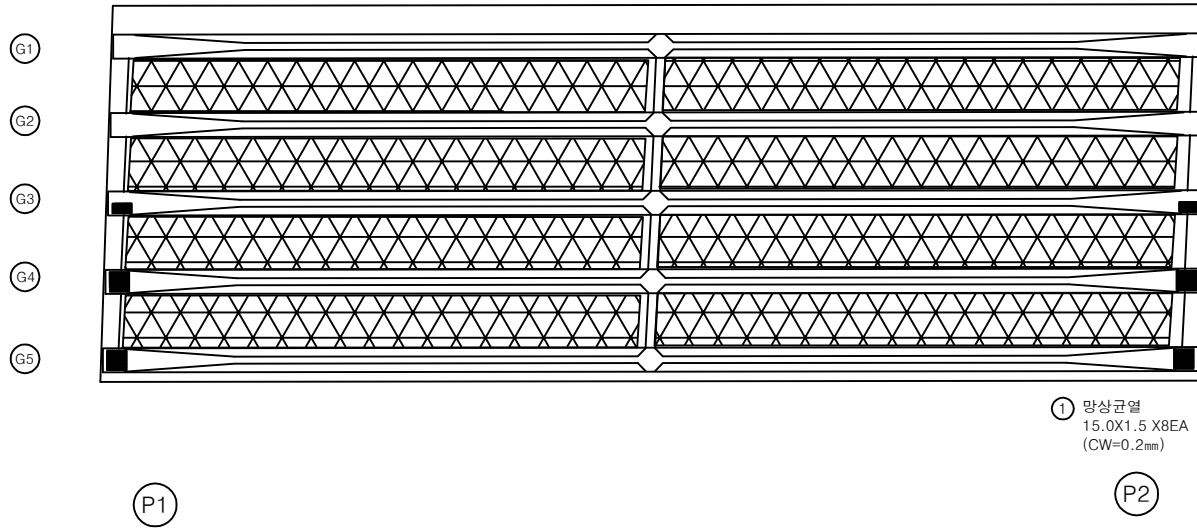
ID : 배골교 바닥판하면 S2(상주방향)

| 번호 | 구분 | 부재 | 손상내용 | 손상현황 | | | | | | 비 고 |
|---|---|---|---|---|---|---|---|---|---|---|
| 1 | 23하 | 바닥판 | 망상균열 | 0.2 | 15.0 | 1.5 | 180.00 | m² | 8 | |

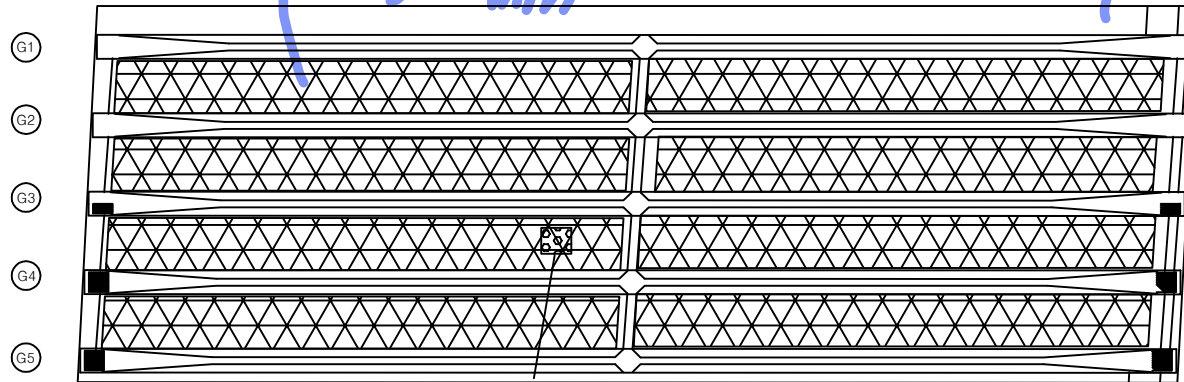
ID : 배골교 바닥판하면 S3(상주방향)

① 백태  
0.3X0.3

② 망상균열  
15.0X1.5 X8EA  
(CW=0.2mm)

| 번호 | 구분 | 부재 | 손상내용 | 손상현황 | | | | | 비고 |
|---|---|---|---|---|---|---|---|---|---|
| 1 | 19하 | 바닥판 | 백태 | | 0.3 | 0.3 | 0.09 | m² | 1 |
| 2 | 23하 | 바닥판 | 망상균열 | 0.2 | 15.0 | 1.5 | 180.00 | m² | 8 |

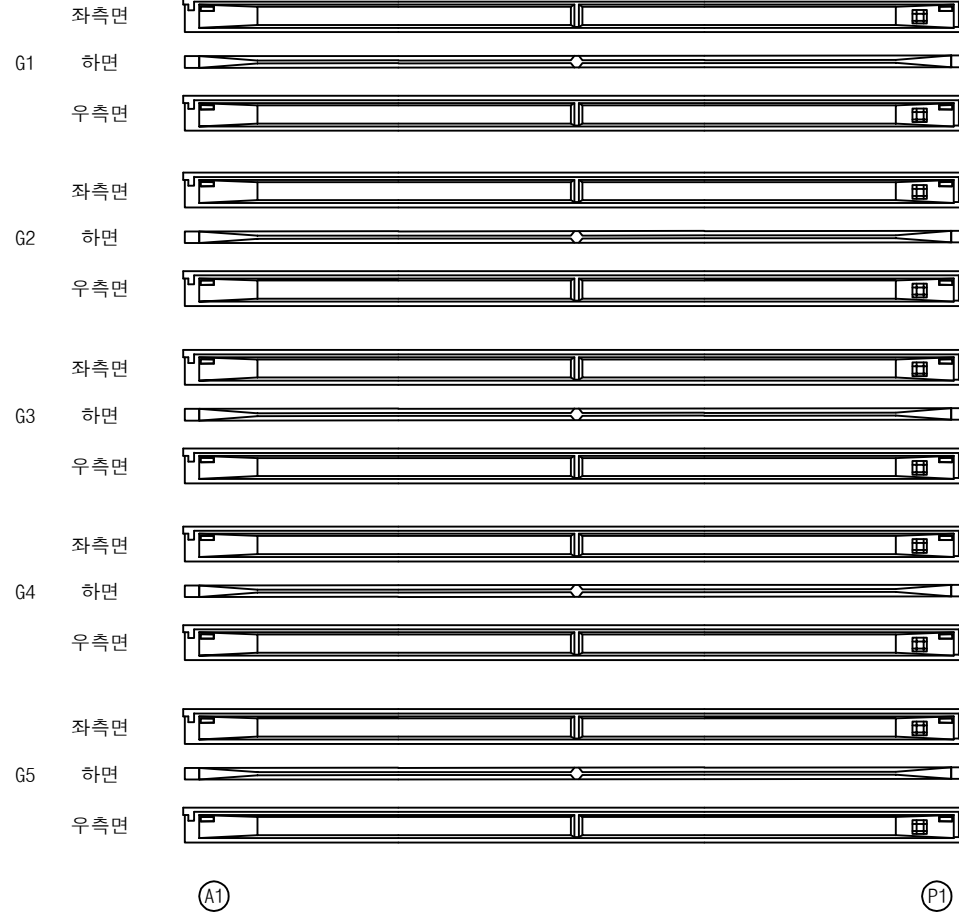
ID : 배골교 거더 S1 (G1~G5)(상주방향)

| 번호 | 구분 | 부재 | 손상내용 | 손상현황 | | | | | 비고 |
|---|---|---|---|---|---|---|---|---|---|
| 1 | 19하 | 거더 | 인양홀 주위박리 | | 0.1 | 0.1 | 0.10 | m <sup>2</sup> | 10 |

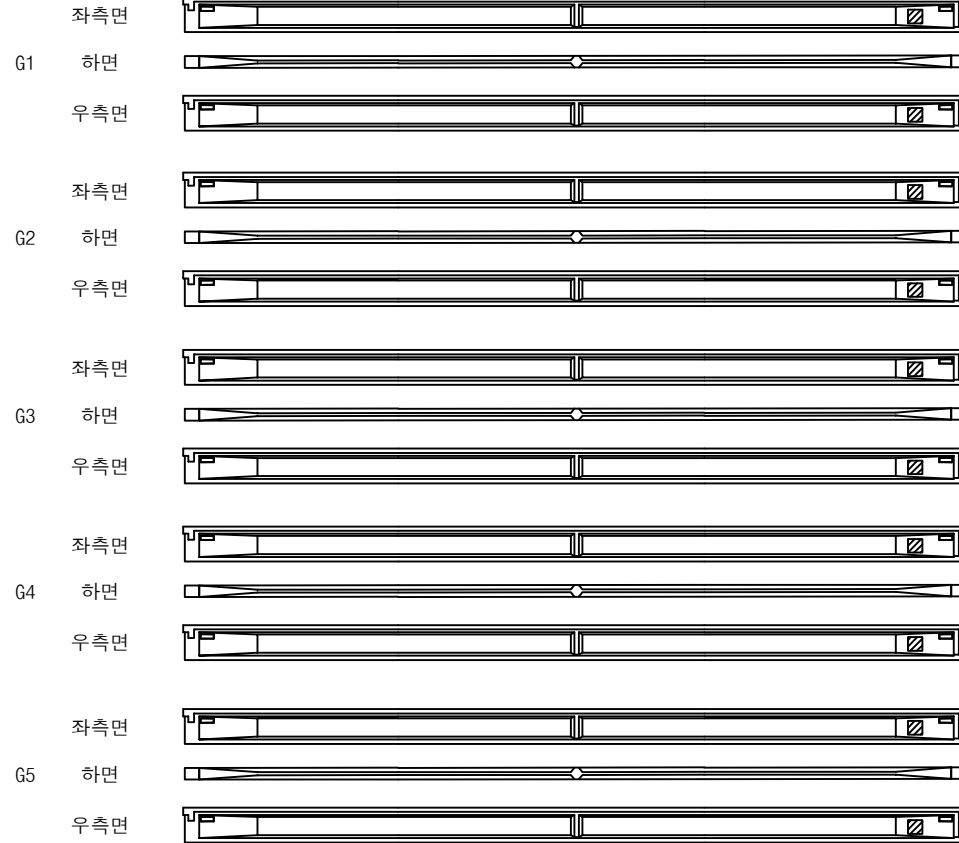
ID : 배골교 거더 S2 (G1~G5)(상주방향)

| 번호 | 구분 | 부재 | 손상내용 | 손상현황 | | | | | 비고 |
|---|---|---|---|---|---|---|---|---|---|
| 1 | 19하 | 거더 | 인양홀 박락 | | 0.2 | 0.3 | 0.60 | m <sup>2</sup> | 10 |

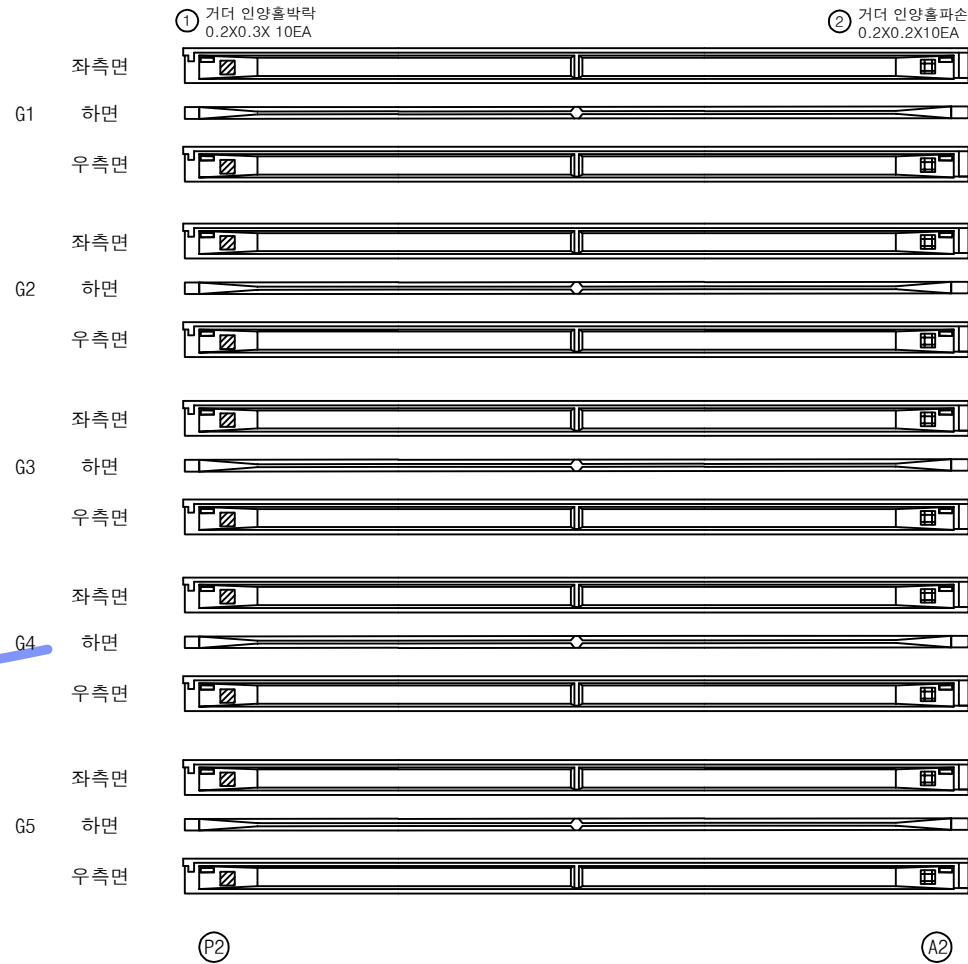
ID : 배골교 거더 S3 (G1~G5)(상주방향)

| 번호 | 구분 | 부재 | 손상내용 | 손상현황 | | | | | 비 고 |
|---|---|---|---|---|---|---|---|---|---|
| 1 | 19하 | 거더 | 인양홀 박락 | | 0.2 | 0.3 | 0.60 | m <sup>2</sup> | 10 21'하 보수 |
| 2 | 19하 | 거더 | 인양홀 파손 | | 0.2 | 0.2 | 0.40 | m <sup>2</sup> | 10 20'하 보수 |

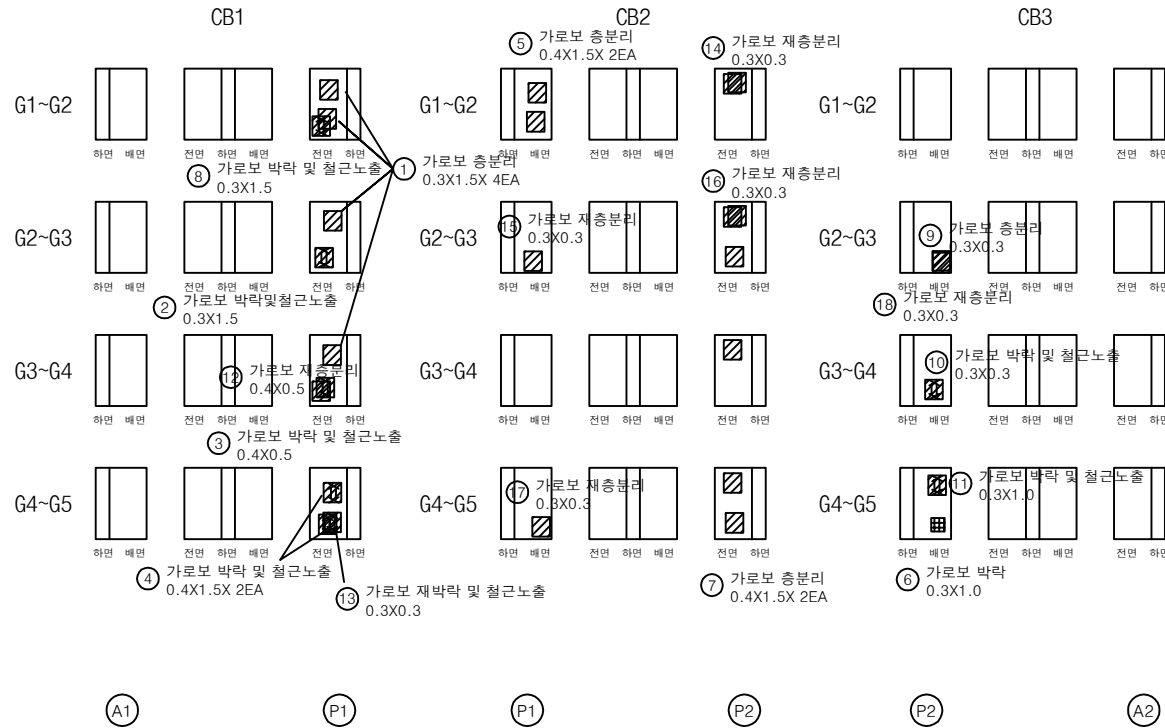
ID : 배골교 가로보 S1~S3 (상주방향)

| 번호 | 구분 | 부재 | 손상내용 | 손상현황 | | | | | | 비 고 |
|---|---|---|---|---|---|---|---|---|---|---|
| 1 | 19하 | 가로보 | 충분리 | | 0.3 | 1.5 | 1.80 | m <sup>2</sup> | 4 | 24'상 보수 |
| 2 | 19하 | 가로보 | 박막 및 철근노출 | | 0.3 | 1.5 | 0.45 | m <sup>2</sup> | 1 | 24'상 보수 |
| 3 | 19하 | 가로보 | 박막 및 철근노출 | | 0.4 | 0.5 | 0.20 | m <sup>2</sup> | 1 | 24'상 보수 |
| 4 | 19하 | 가로보 | 박막 및 철근노출 | | 0.4 | 1.5 | 1.20 | m <sup>2</sup> | 2 | 24'상 보수 |
| 5 | 19하 | 가로보 | 충분리 | | 0.4 | 1.5 | 1.20 | m <sup>2</sup> | 2 | 24'상 보수 |
| 6 | 19하 | 가로보 | 박막 | | 0.3 | 1.0 | 0.30 | m <sup>2</sup> | 1 | 24'상 보수 |
| 7 | 21하 | 가로보 | 충분리 | | 0.4 | 1.5 | 3.60 | m <sup>2</sup> | 6 | 24'상 보수 |
| 8 | 23하 | 가로보 | 박막 및 철근노출 | | 0.3 | 1.5 | 0.45 | m <sup>2</sup> | 1 | 24'상 보수 |
| 9 | 23하 | 가로보 | 충분리 | | 0.3 | 0.3 | 0.09 | m <sup>2</sup> | 1 | 24'상 보수 |

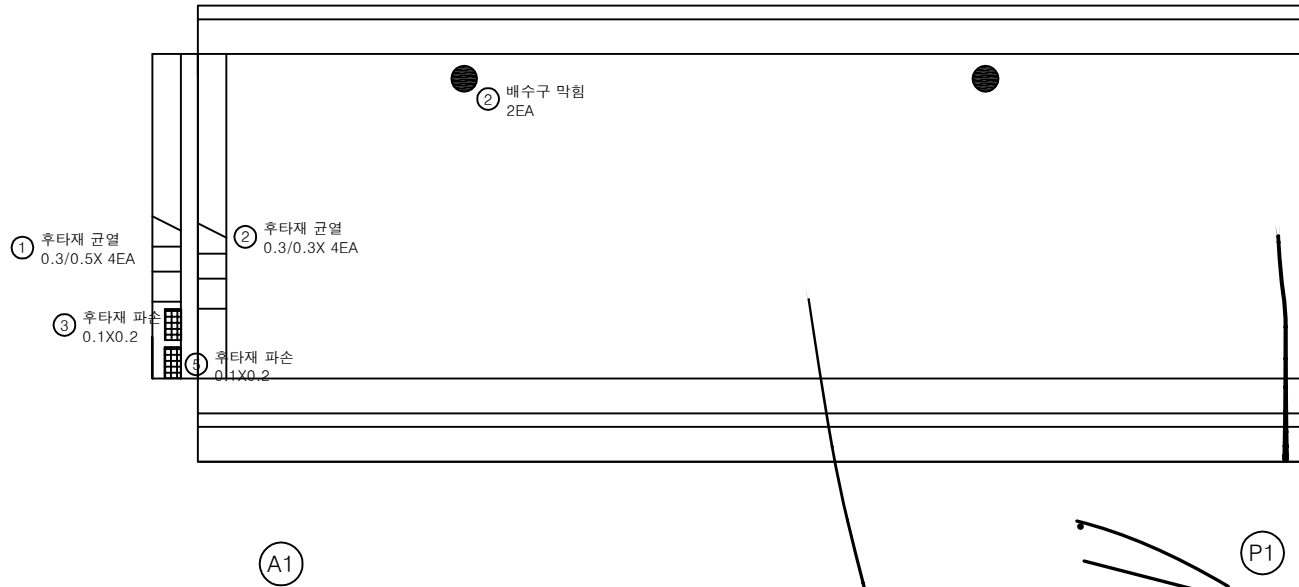
| 번호 | 구분 | 부재 | 손상내용 | 손상현황 | | | | | 비 고 |
|---|---|---|---|---|---|---|---|---|---|
| 1 | 19하 | 신축이음 | 후타재 균열 | 0.3 | 0.5 | | 1.00 | m | 2 |
| 2 | 19하 | 신축이음 | 후타재 균열 | 0.3 | 0.3 | | 1.20 | m | 4 |

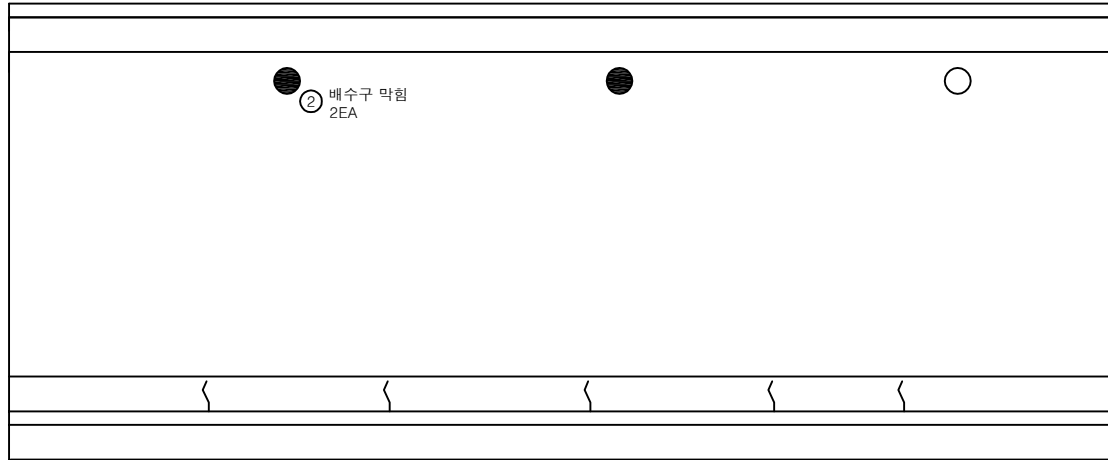
③ 방음벽 변형  
1EA

① 방호벽 균열  
0.2/1.5 X5EA

| 번호 | 구분 | 부재 | 손상내용 | 손상현황 | | | | | 비고 |
|---|---|---|---|---|---|---|---|---|---|
| 1 | 21하 | 방호벽 | 방호벽 균열 | 0.2 | 1.5 | | 7.50 | m | 5 |

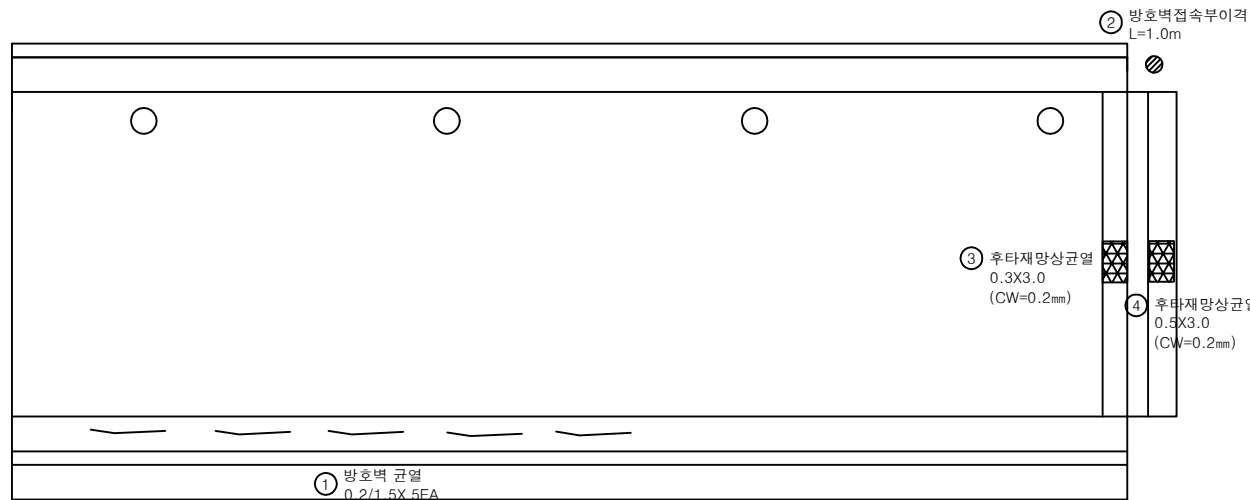
| 번호 | 구분 | 부재 | 손상내용 | 손상현황 | | | | | 비고 |
|---|---|---|---|---|---|---|---|---|---|
| 1 | 19하 | 방호벽 | 방호벽 균열 | 0.2 | 1.5 | | 7.50 | m | 5 |
| 3 | 19하 | 신축이음 | 후타재 망상균열 | 0.2 | 0.3 | 3.0 | 0.90 | m² | 1 |
| 4 | 19하 | 신축이음 | 후타재 망상균열 | 0.2 | 0.5 | 3.0 | 1.50 | m² | 1 |

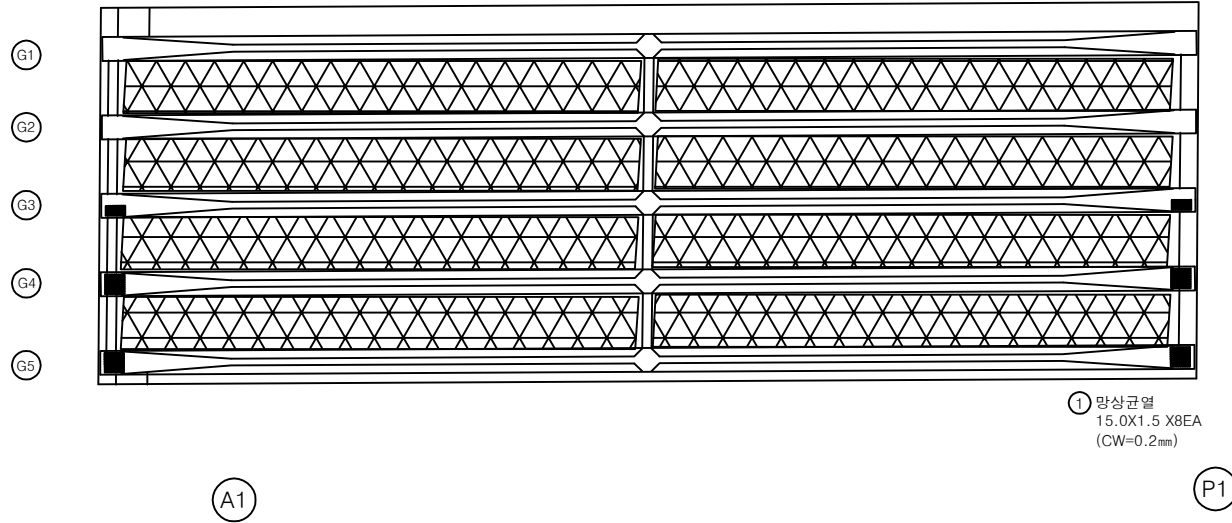
| 번호 | 구분 | 부재 | 손상내용 | 손상현황 | | | | | 비 고 |
|---|---|---|---|---|---|---|---|---|---|
| 1 | 23하 | 바닥판 | 망상균열 | 0.2 | 15.0 | 1.5 | 180.00 | m² | 8 |

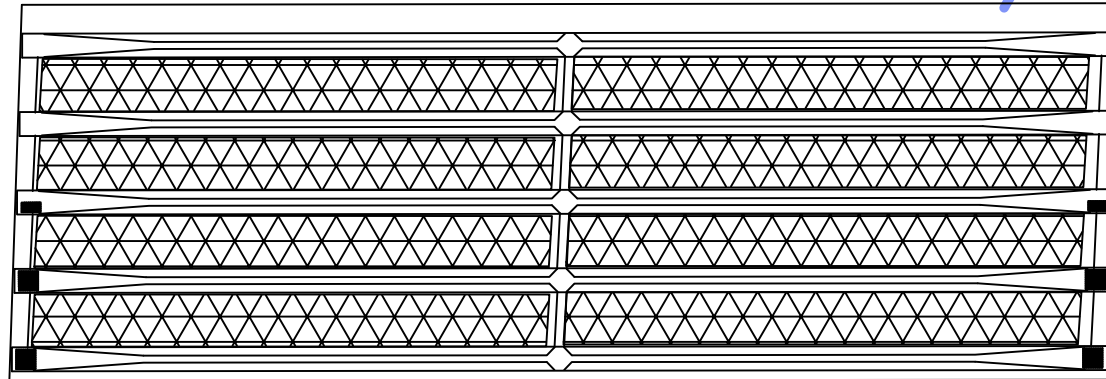
① 망상균열  
15.0X1.5 X8EA  
(CW=0.2mm)

| 번호 | 구분 | 부재 | 손상내용 | 손상현황 | | | | | 비고 |
|---|---|---|---|---|---|---|---|---|---|
| 1 | 23하 | 바닥판 | 망상균열 | 0.2 | 15.0 | 1.5 | 180.00 | m <sup>2</sup> | 8 |

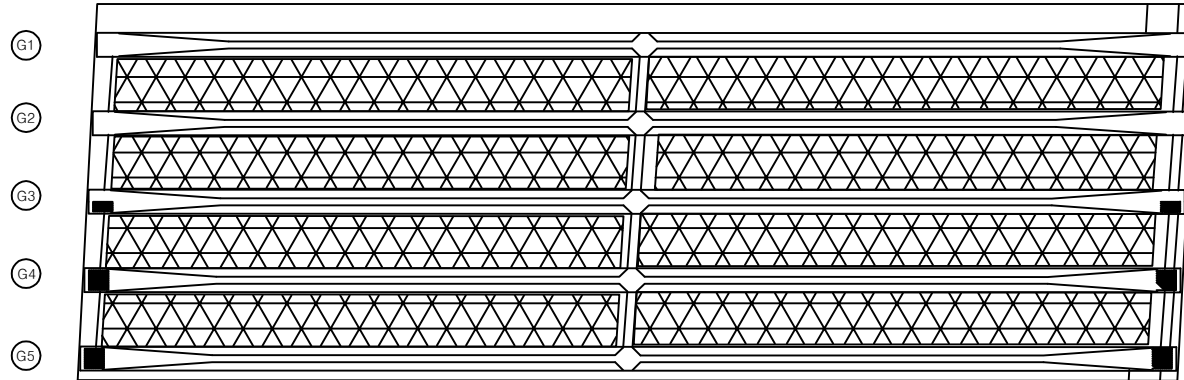
① 망상균열  
15.0X1.5 X8EA  
(CW=0.2mm)

| 번호 | 구분 | 부재 | 손상내용 | 손상현황 | | | | | 비고 |
|---|---|---|---|---|---|---|---|---|---|
| 1 | 23하 | 바닥판 | 망상균열 | 0.2 | 15.0 | 1.5 | 180.00 | m² | 8 |

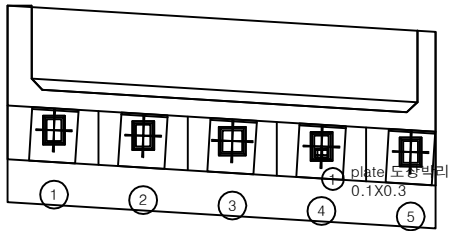
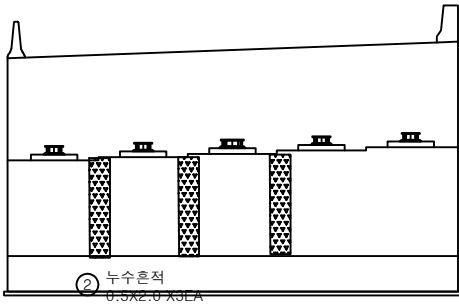
ID : 배골교 교대 A2 (영천방향)

| 번호 | 구분 | 부재 | 손상내용 | 손상현황 | | | | | 비고 |
|---|---|---|---|---|---|---|---|---|---|
| 2 | 23하 | 교대 | 누수흔적 | | 0.5 | 2.0 | 1.00 | m <sup>2</sup> | 1 |
