상주영천고속도로 2024~2025년 시설물 안전점검 용역  
(2025년 상반기 정기안전점검)

# 외 관 조 사 망 도

배골교

ID : 배골교 교면포장 S1(상주방향)

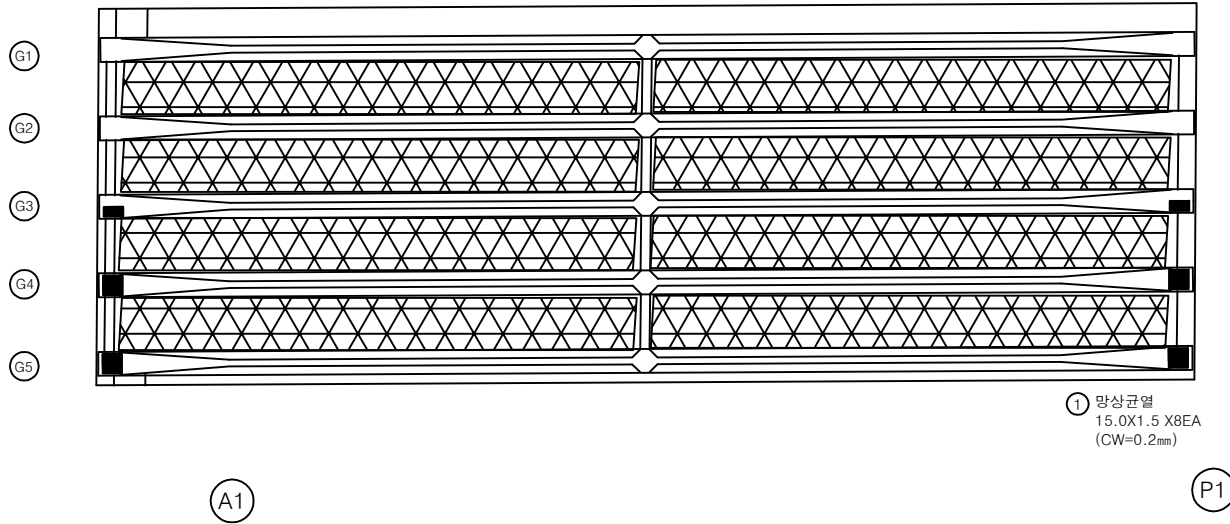
ID : 배골교 바닥판하면 S1(상주방향)

① 망상균열  
15.0X1.5 X8EA  
(CW=0.2mm)

| 번호 | 구분 | 부재 | 손상내용 | 손상현황 | | | | | 비 고 |
|---|---|---|---|---|---|---|---|---|---|
| 1 | 23하 | 바닥판 | 망상균열 | 0.2 | 15.0 | 1.5 | 180.00 | m <sup>2</sup> | 8 |

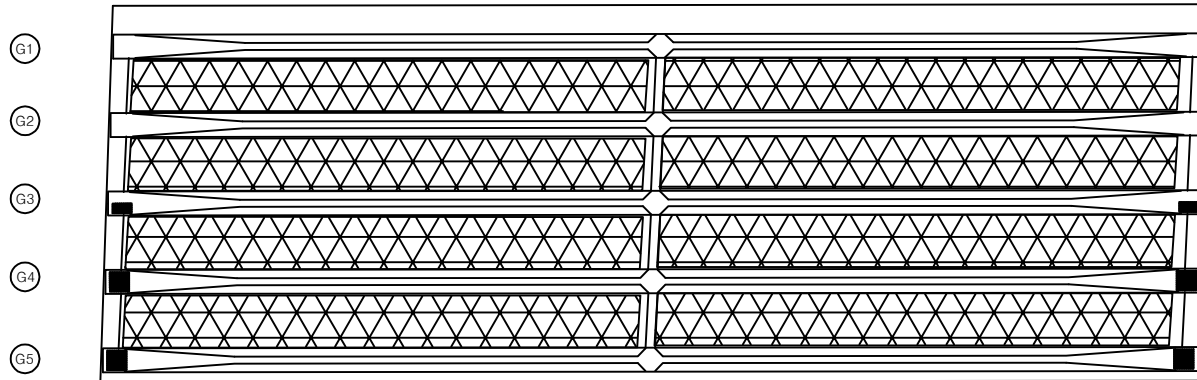
ID : 배골교 바닥판하면 S2(상주방향)

① 망상균열  
15.0X1.5 X8EA  
(CW=0.2mm)

| 번호 | 구분 | 부재 | 손상내용 | 손상현황 | | | | | 비 고 |
|---|---|---|---|---|---|---|---|---|---|
| 1 | 23하 | 바닥판 | 망상균열 | 0.2 | 15.0 | 1.5 | 180.00 | m <sup>2</sup> | 8 |

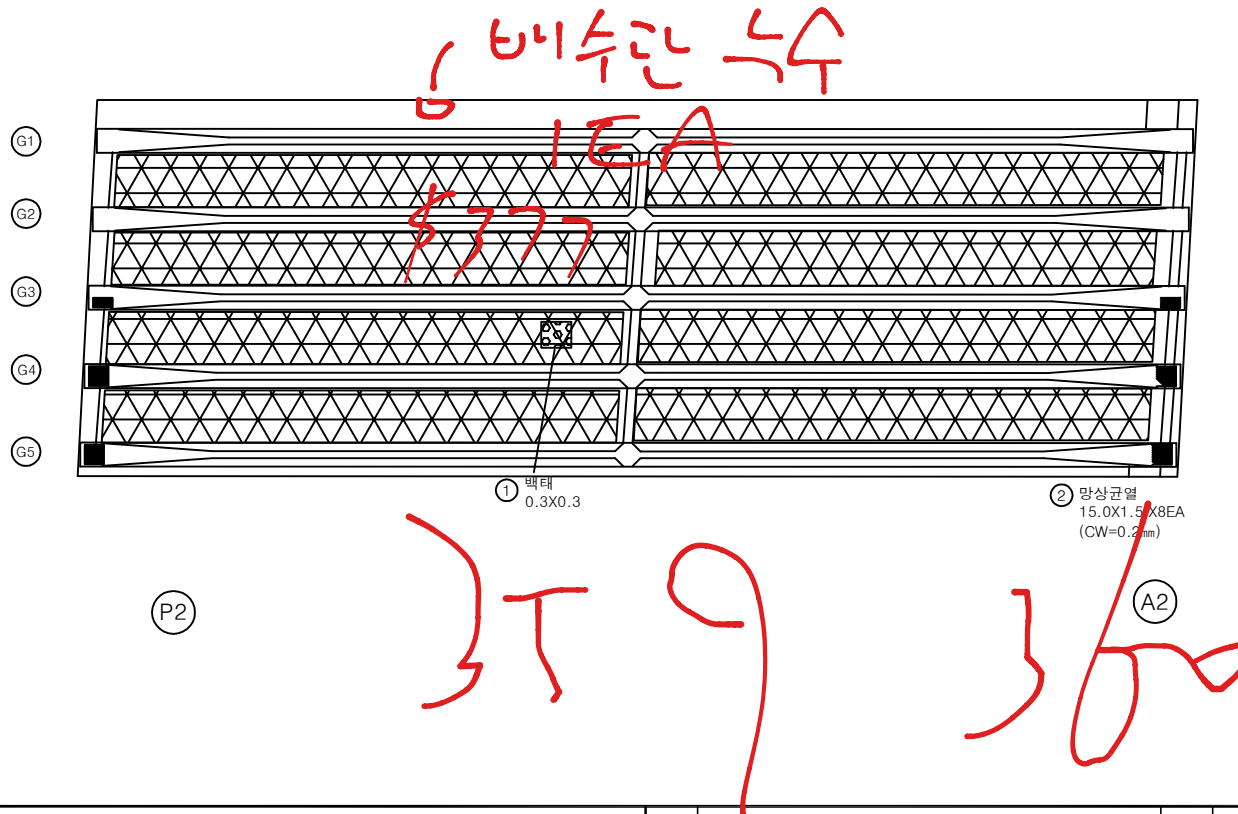
ID : 배골교 바닥판하면 S3(상주방향)

| 번호 | 구분 | 부재 | 손상내용 | 손상현황 | | | | | 비고 |
|---|---|---|---|---|---|---|---|---|---|
| 1 | 19하 | 바닥판 | 백테 | | 0.3 | 0.3 | 0.09 | m <sup>2</sup> | 1 |
| 2 | 23하 | 바닥판 | 망상균열 | 0.2 | 15.0 | 1.5 | 180.00 | m <sup>2</sup> | 8 |

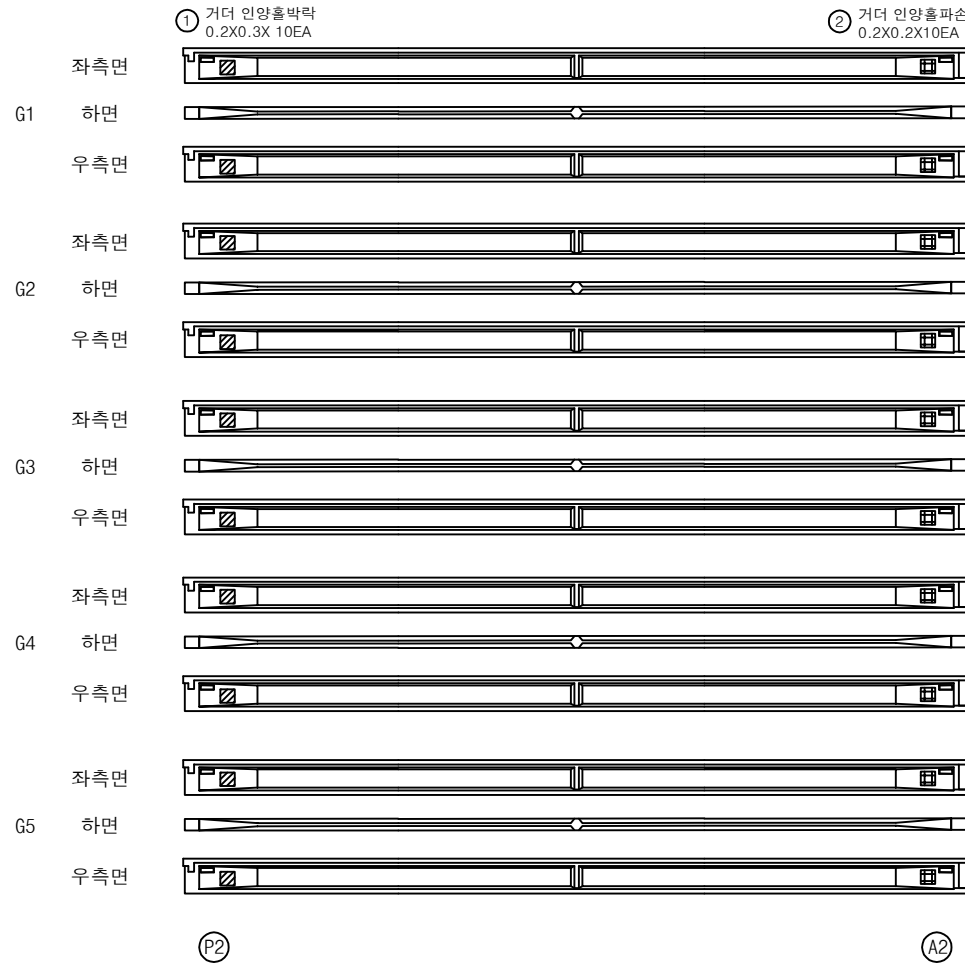
ID : 배골교 거더 S3 (G1~G5)(상주방향)

| 번호 | 구분 | 부재 | 손상내용 | 손상현황 | | | | | | 비 고 |
|---|---|---|---|---|---|---|---|---|---|---|
| 1 | 19하 | 거더 | 인양홀 박락 | | 0.2 | 0.3 | 0.60 | m² | 10 | 21'하 보수 |
| 2 | 19하 | 거더 | 인양홀 파손 | | 0.2 | 0.2 | 0.40 | m² | 10 | 20'하 보수 |

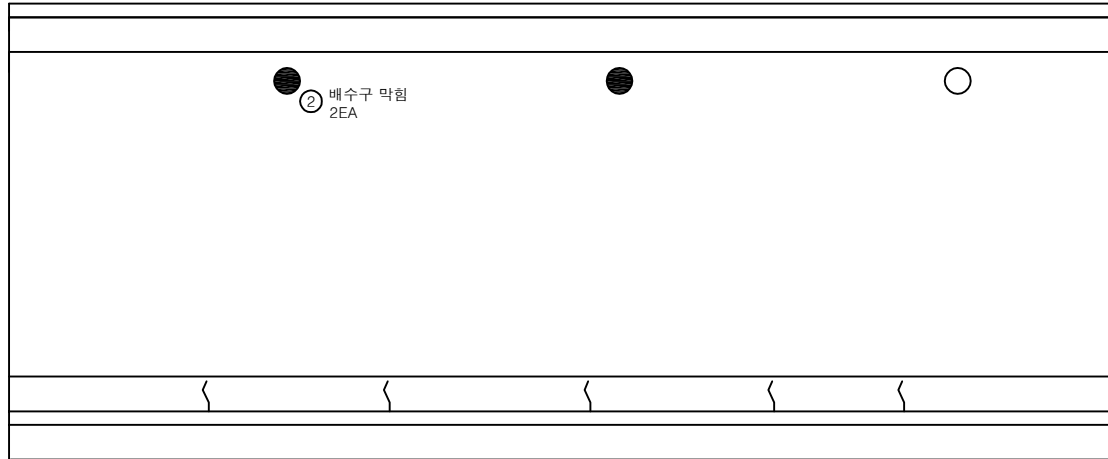
③ 방음벽 변형  
1EA

① 방호벽 균열  
0.2/1.5 X5EA

| 번호 | 구분 | 부재 | 손상내용 | 손상현황 | | | | | 비고 |
|---|---|---|---|---|---|---|---|---|---|
| 1 | 21하 | 방호벽 | 방호벽 균열 | 0.2 | 1.5 | | 7.50 | m | 5 |

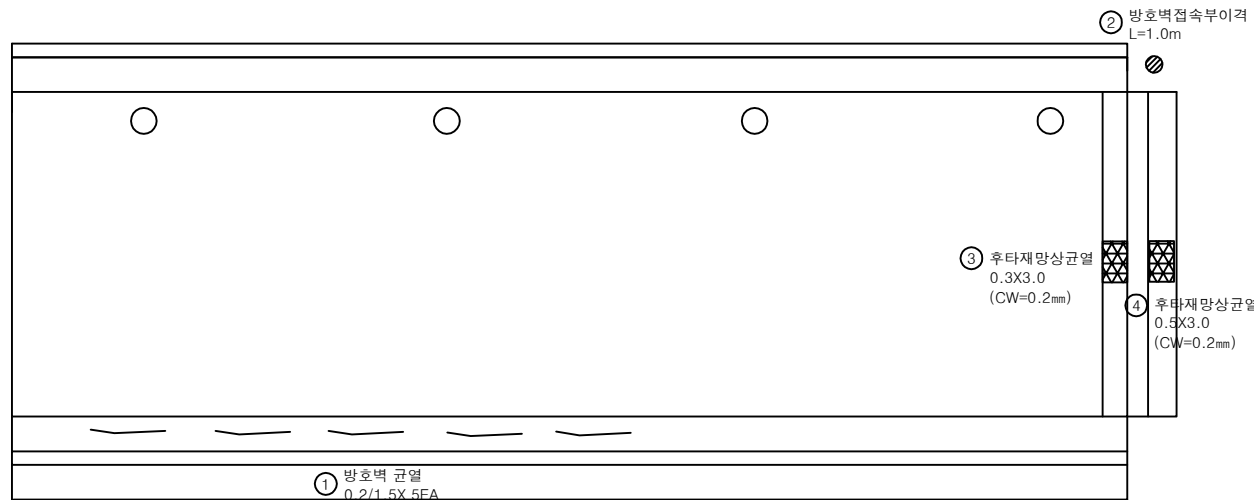
| 번호 | 구분 | 부재 | 손상내용 | 손상현황 | | | | | 비 고 |
|---|---|---|---|---|---|---|---|---|---|
| 1 | 19하 | 방호벽 | 방호벽 균열 | 0.2 | 1.5 | | 7.50 | m | 5 |
| 3 | 19하 | 신축이음 | 후타재 망상균열 | 0.2 | 0.3 | 3.0 | 0.90 | m² | 1 |
| 4 | 19하 | 신축이음 | 후타재 망상균열 | 0.2 | 0.5 | 3.0 | 1.50 | m² | 1 |

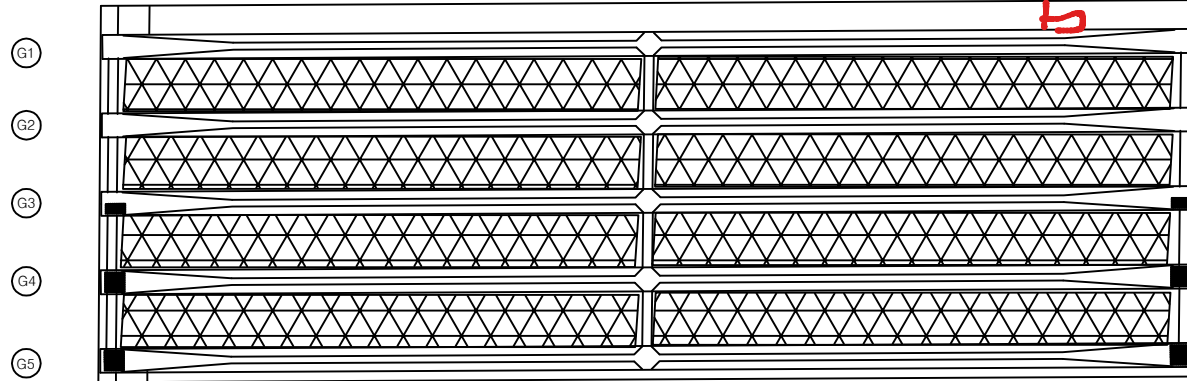
① 망상균열  
15.0X1.5 X8EA  
(CW=0.2mm)

| 번호 | 구분 | 부재 | 손상내용 | 손상현황 | | | | | 비고 |
|---|---|---|---|---|---|---|---|---|---|
| 1 | 23하 | 바닥판 | 망상균열 | 0.2 | 15.0 | 1.5 | 180.00 | m <sup>2</sup> | 8 |

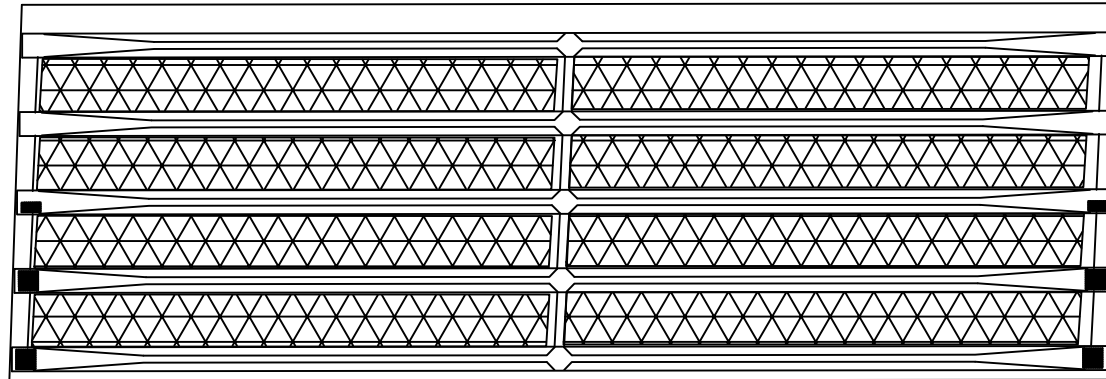
① 망상균열  
15.0X1.5 X8EA  
(CW=0.2mm)

| 번호 | 구분 | 부재 | 손상내용 | 손상현황 | | | | | 비고 |
|---|---|---|---|---|---|---|---|---|---|
| 1 | 23하 | 바닥판 | 망상균열 | 0.2 | 15.0 | 1.5 | 180.00 | m² | 8 |
