상주영천고속도로 2024~2025년 시설물 안전점검 용역  
(2025년 상반기 정기안전점검)

# 외 관 조 사 망 도

배골교

2025.04

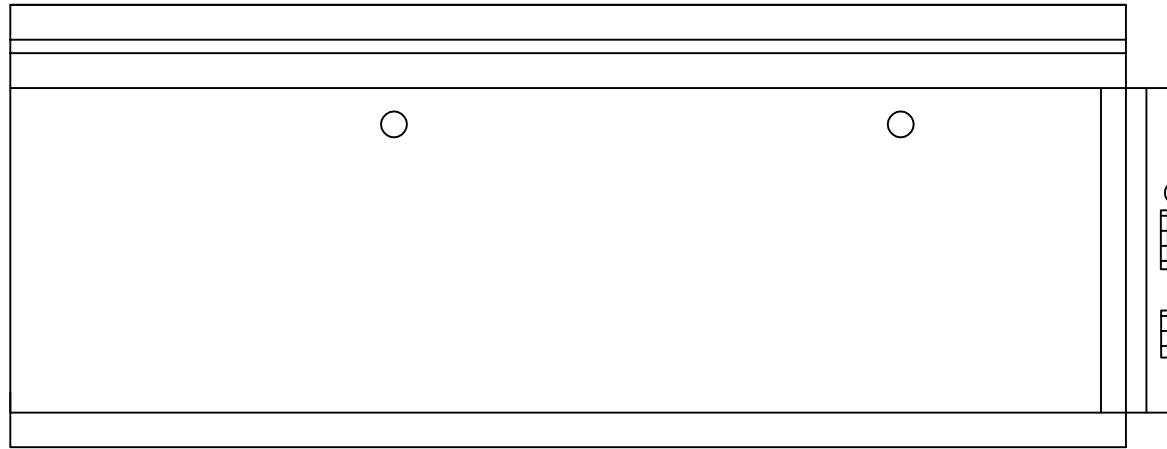
| 번호 | 구분 | 부재 | 손상내용 | 손상현황 | | | | | 비고 |
|---|---|---|---|---|---|---|---|---|---|
| 1 | 23상 | 신축이음 | 후타재 파손 | | 0.3 | 3.0 | 0.90 | m <sup>2</sup> | 1 |
| 2 | 23하 | 신축이음 | 후타재 파손 | | 0.3 | 1.6 | 0.48 | m <sup>2</sup> | 1 |

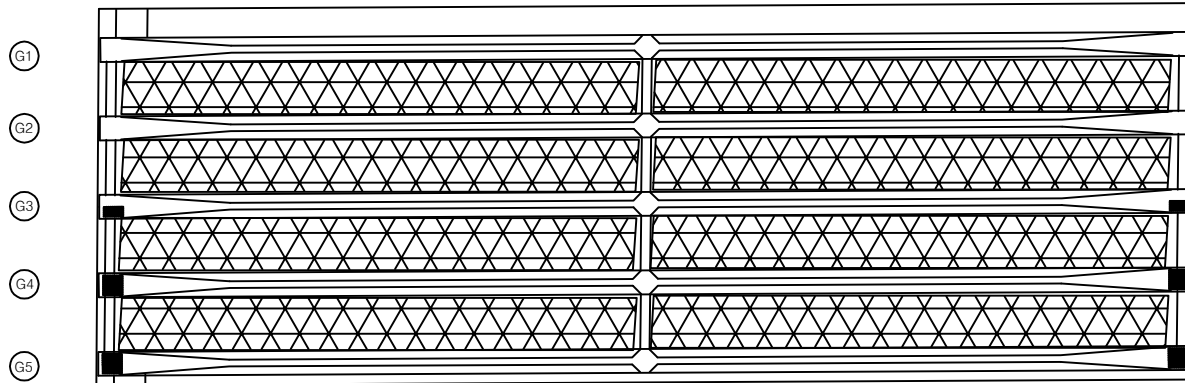
ID : 배골교 바닥판하면 S1(상주방향)

① 망상균열  
15.0X1.5 X8EA  
(CW=0.2mm)

| 번호 | 구분 | 부재 | 손상내용 | 손상현황 | | | | | 비고 |
|---|---|---|---|---|---|---|---|---|---|
| 1 | 23하 | 바닥판 | 망상균열 | 0.2 | 15.0 | 1.5 | 180.00 | m² | 8 |

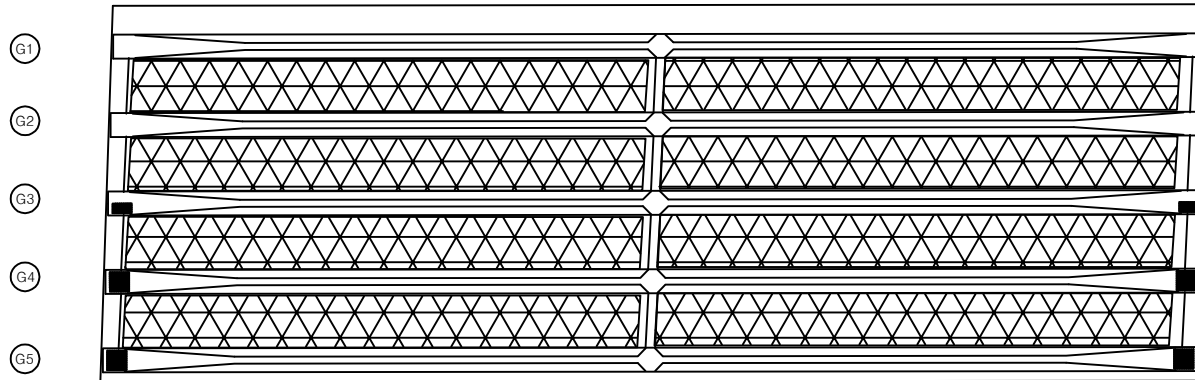
ID : 배골교 바닥판하면 S2(상주방향)

① 망상균열  
15.0X1.5 X8EA  
(CW=0.2mm)

| 번호 | 구분 | 부재 | 손상내용 | 손상현황 | | | | | 비고 |
|---|---|---|---|---|---|---|---|---|---|
| 1 | 23하 | 바닥판 | 망상균열 | 0.2 | 15.0 | 1.5 | 180.00 | m <sup>2</sup> | 8 |

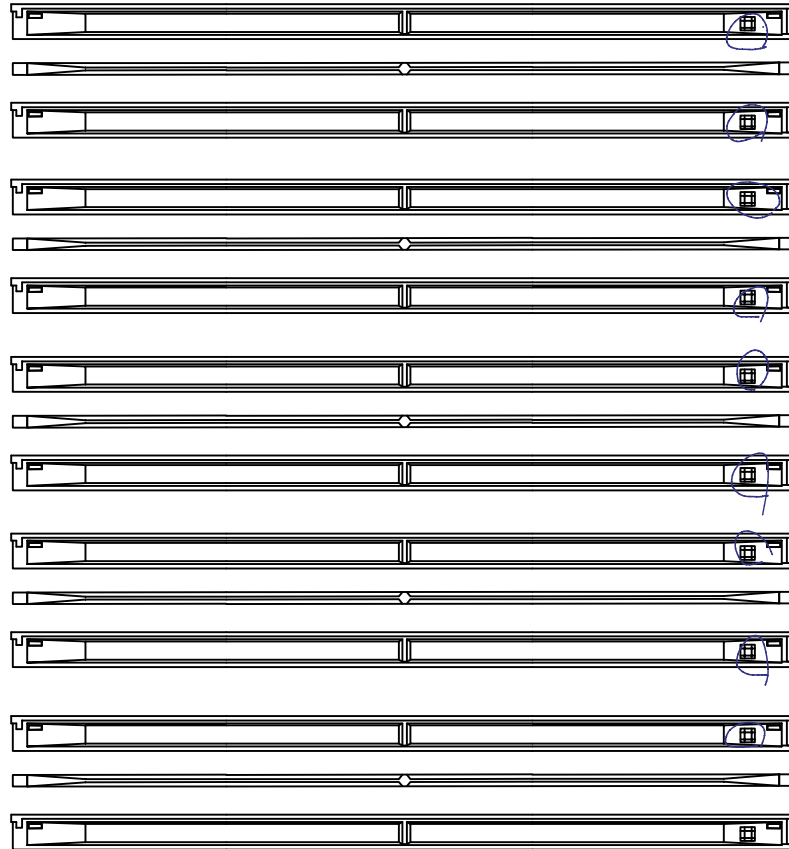
ID : 배골교 거더 S1 (G1~G5)(상주방향)

| 번호 | 구분 | 부재 | 손상내용 | 손상현황 | | | | | 비 고 |
|---|---|---|---|---|---|---|---|---|---|
| 1 | 19하 | 거더 | 인양홀 주위 박리 | | 0.1 | 0.1 | 0.10 | m <sup>2</sup> | 10 |

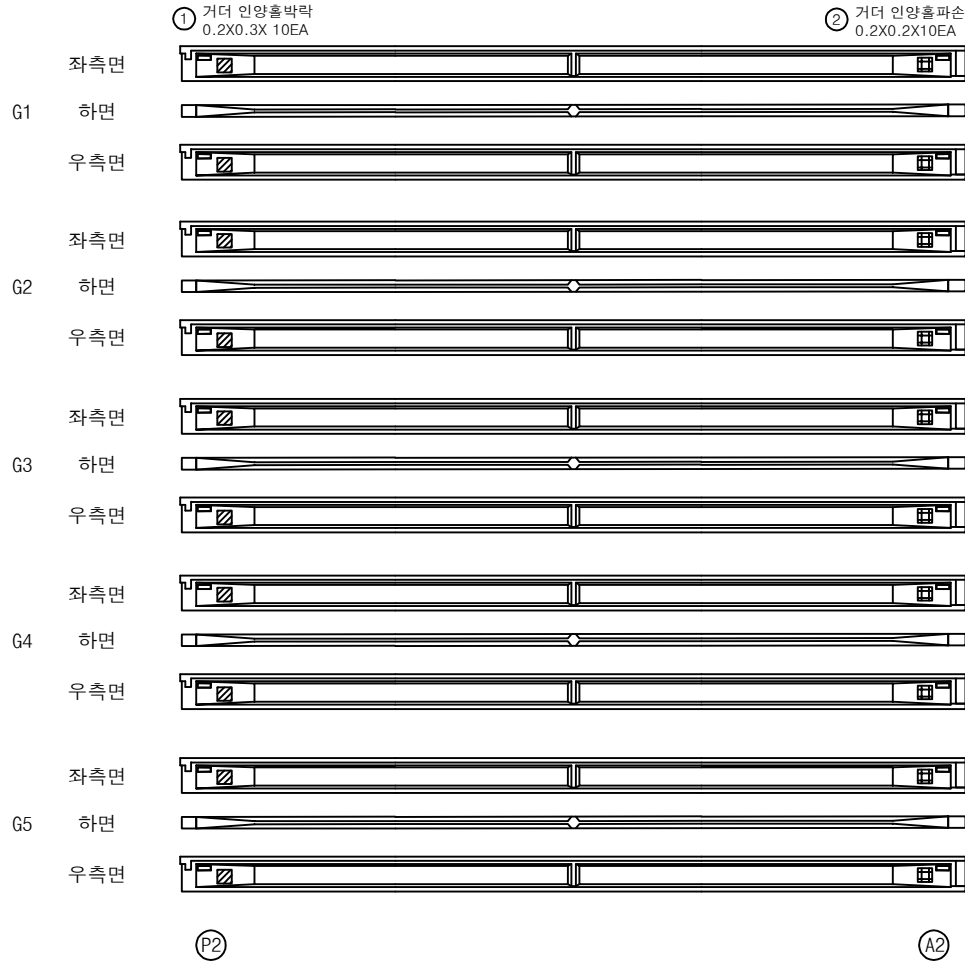
ID : 배골교 거더 S3 (G1~G5)(상주방향)

| 번호 | 구분 | 부재 | 손상내용 | 손상현황 | | | | | | 비 고 |
|---|---|---|---|---|---|---|---|---|---|---|
| 1 | 19하 | 거더 | 인양홀 박락 | | 0.2 | 0.3 | 0.60 | m <sup>2</sup> | 10 | 21'하 보수 |
| 2 | 19하 | 거더 | 인양홀 파손 | | 0.2 | 0.2 | 0.40 | m <sup>2</sup> | 10 | 20'하 보수 |

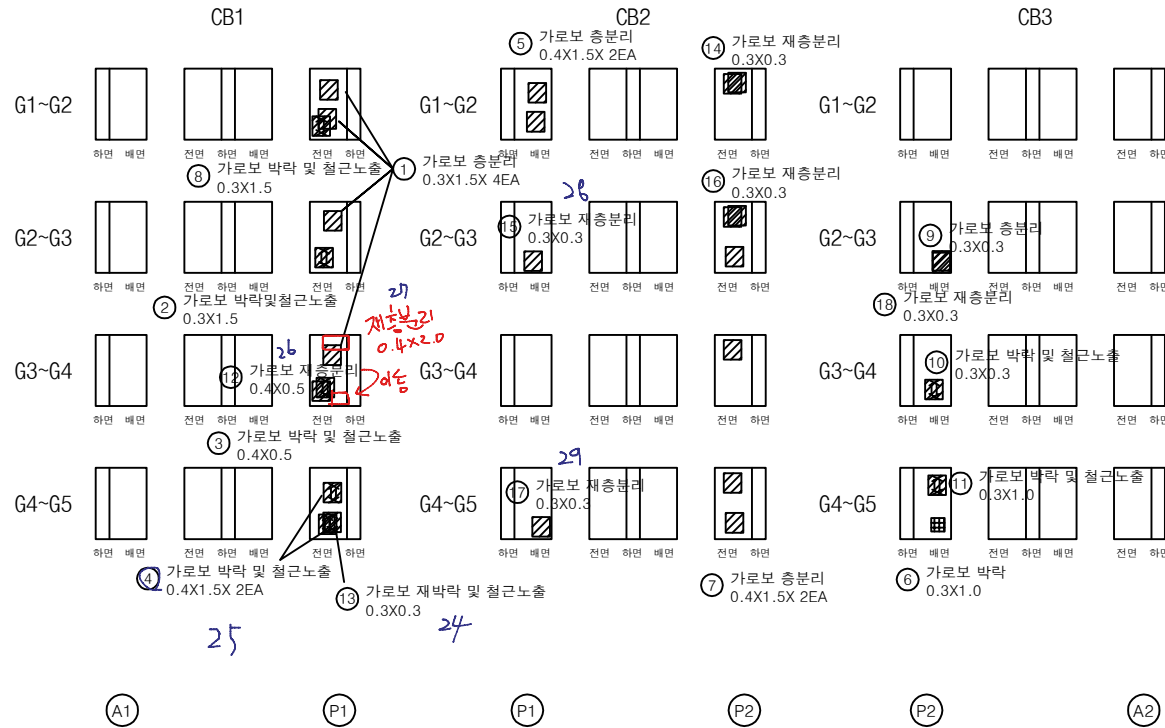
ID : 배골교 가로보 S1~S3 (상주방향)

| 번호 | 구분 | 부재 | 손상내용 | 손상현황 | | | | | 비 고 |
|---|---|---|---|---|---|---|---|---|---|
| 1 | 19하 | 가로보 | 충분리 | | 0.3 | 1.5 | 1.80 | m <sup>2</sup> | 24'상 보수 |
| 2 | 19하 | 가로보 | 박락 및 철근노출 | | 0.3 | 1.5 | 0.45 | m <sup>2</sup> | 24'상 보수 |
| 3 | 19하 | 가로보 | 박락 및 철근노출 | | 0.4 | 0.5 | 0.20 | m <sup>2</sup> | 24'상 보수 |
| 4 | 19하 | 가로보 | 박락 및 철근노출 | | 0.4 | 1.5 | 1.20 | m <sup>2</sup> | 24'상 보수 |
| 5 | 19하 | 가로보 | 충분리 | | 0.4 | 1.5 | 1.20 | m <sup>2</sup> | 24'상 보수 |
| 6 | 19하 | 가로보 | 박락 | | 0.3 | 1.0 | 0.30 | m <sup>2</sup> | 24'상 보수 |
| 7 | 21하 | 가로보 | 충분리 | | 0.4 | 1.5 | 3.60 | m <sup>2</sup> | 24'상 보수 |
| 8 | 23하 | 가로보 | 박락 및 철근노출 | | 0.3 | 1.5 | 0.45 | m <sup>2</sup> | 24'상 보수 |

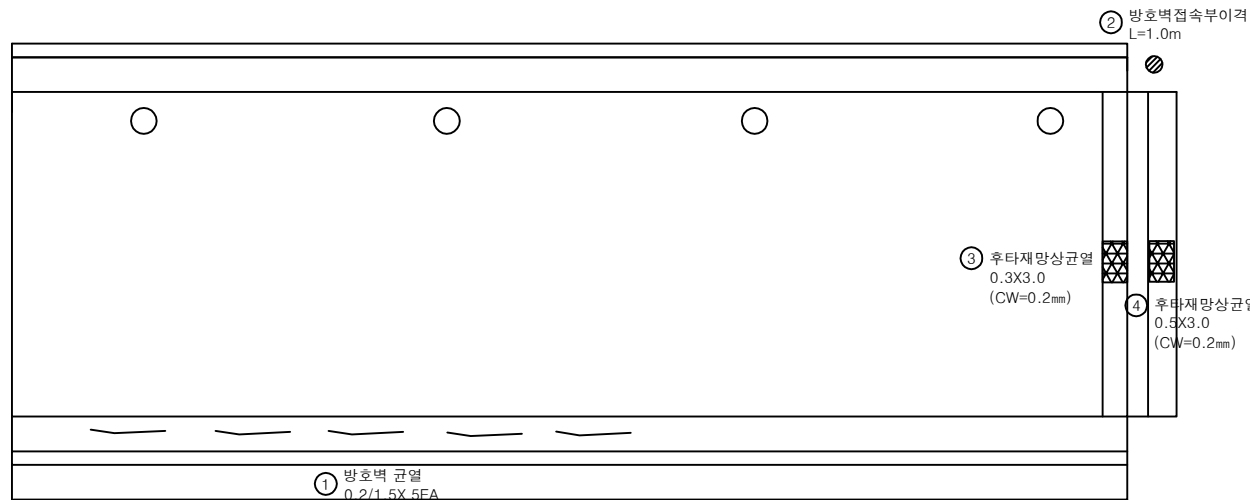
| 번호 | 구분 | 부재 | 손상내용 | 손상현황 | | | | | 비고 |
|---|---|---|---|---|---|---|---|---|---|
| 1 | 19하 | 방호벽 | 방호벽 균열 | 0.2 | 1.5 | | 7.50 | m | 5 |
| 3 | 19하 | 신축이음 | 후타재 망상균열 | 0.2 | 0.3 | 3.0 | 0.90 | m² | 1 |
| 4 | 19하 | 신축이음 | 후타재 망상균열 | 0.2 | 0.5 | 3.0 | 1.50 | m² | 1 |

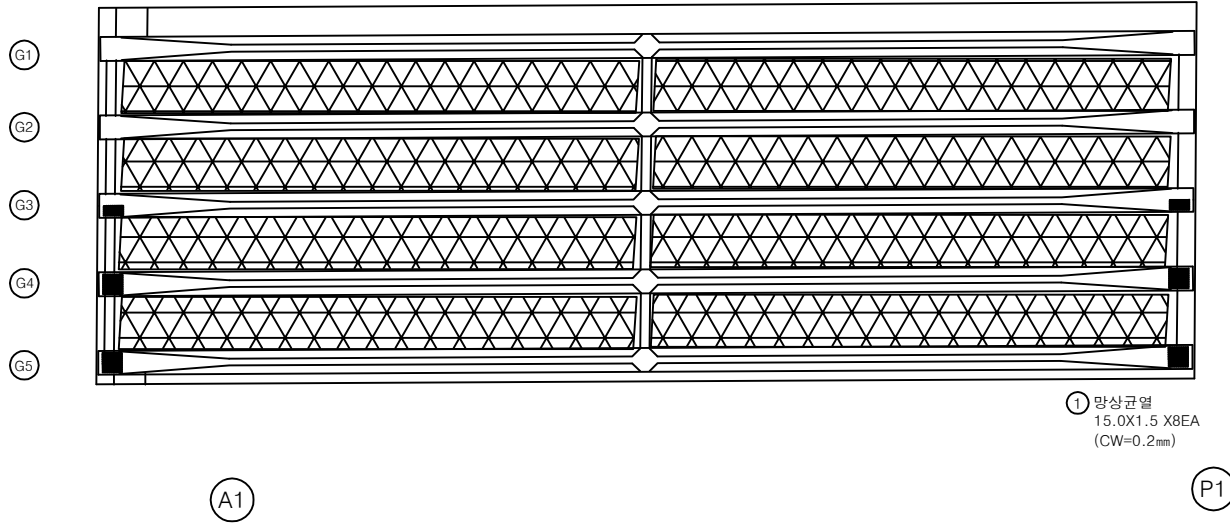
| 번호 | 구분 | 부재 | 손상내용 | 손상현황 | | | | | 비 고 |
|---|---|---|---|---|---|---|---|---|---|
| 1 | 23하 | 바닥판 | 망상균열 | 0.2 | 15.0 | 1.5 | 180.00 | m <sup>2</sup> | 8 |
