상주영천고속도로 2024~2025년 시설물 안전점검 용역  
(2025년 상반기 정기안전점검)

# 외 관 조 사 망 도

배골교

2025.04

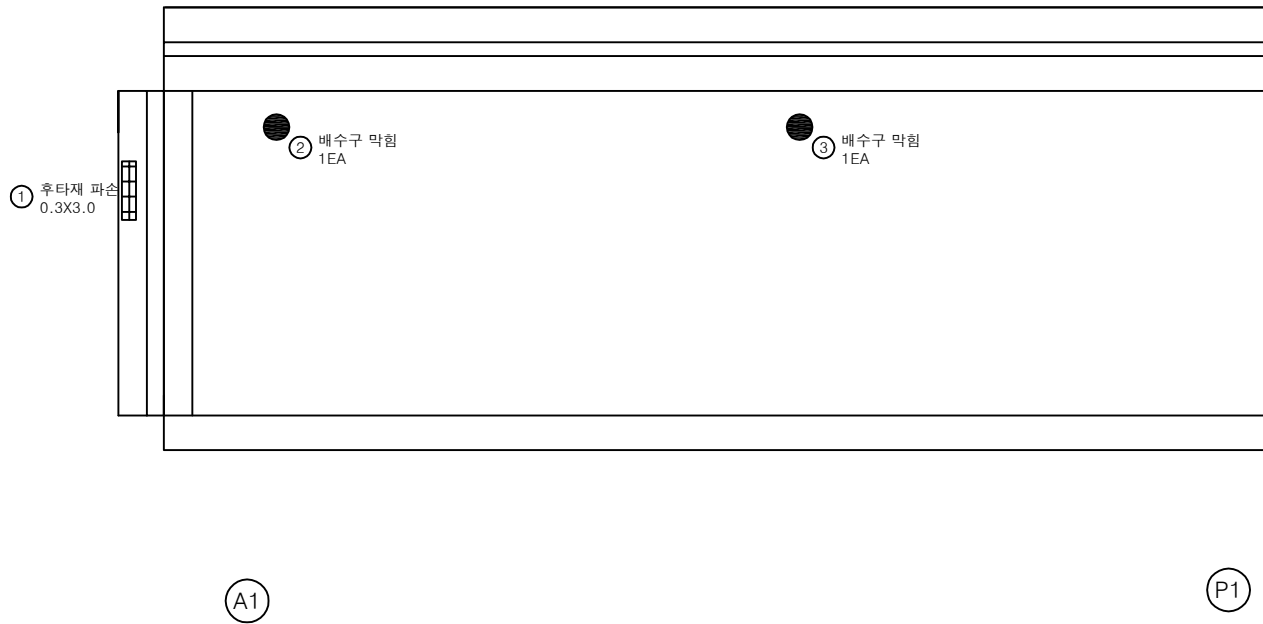
ID : 배골교 교면포장 S1(상주방향)

| 번호 | 구분 | 부재 | 손상내용 | 손상현황 | | | | | 비 고 |
|---|---|---|---|---|---|---|---|---|---|
| 1 | 23상 | 신축이음 | 후타재 파손 | | 0.3 | 3.0 | 0.90 | m <sup>2</sup> | 1 |
| 2 | 23하 | 배수시설 | 배수구 막힘 | | | | 1.00 | EA | 1 |
| 3 | 24하 | 배수시설 | 배수구 막힘 | | | | 1.00 | EA | 1 |

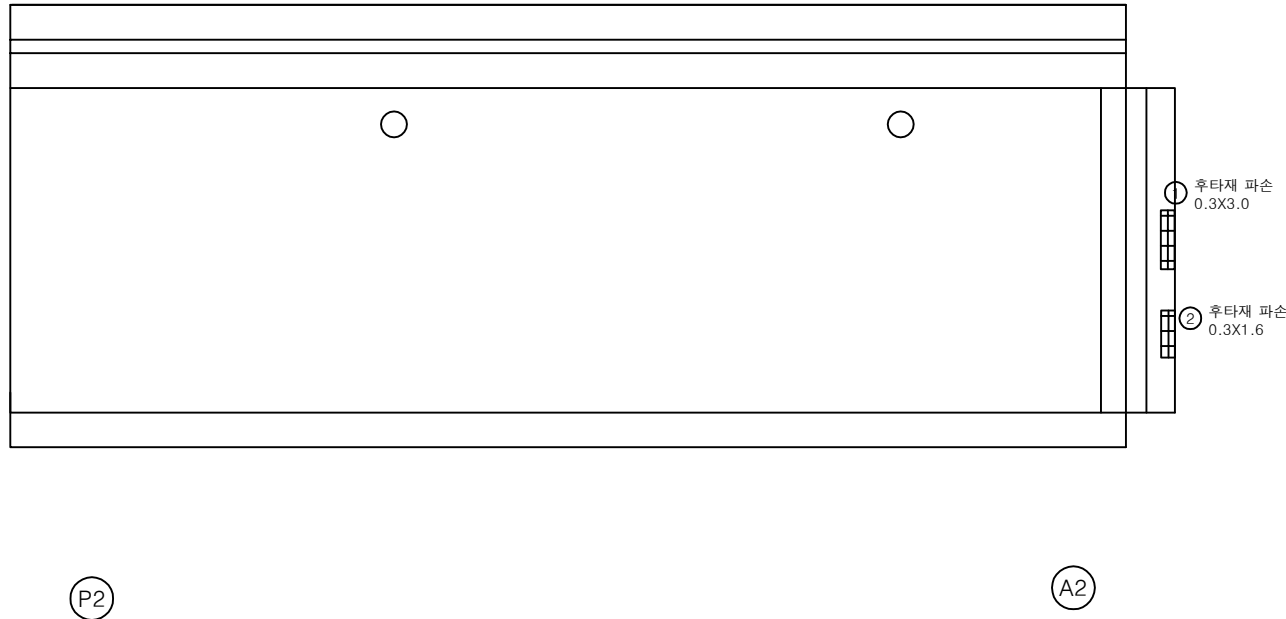
| 번호 | 구분 | 부재 | 손상내용 | 손상현황 | | | | | 비 고 |
|---|---|---|---|---|---|---|---|---|---|
| 1 | 23상 | 신축이음 | 후타재 파손 | | 0.3 | 3.0 | 0.90 | m <sup>2</sup> | 1 |
| 2 | 23하 | 신축이음 | 후타재 파손 | | 0.3 | 1.6 | 0.48 | m <sup>2</sup> | 1 |

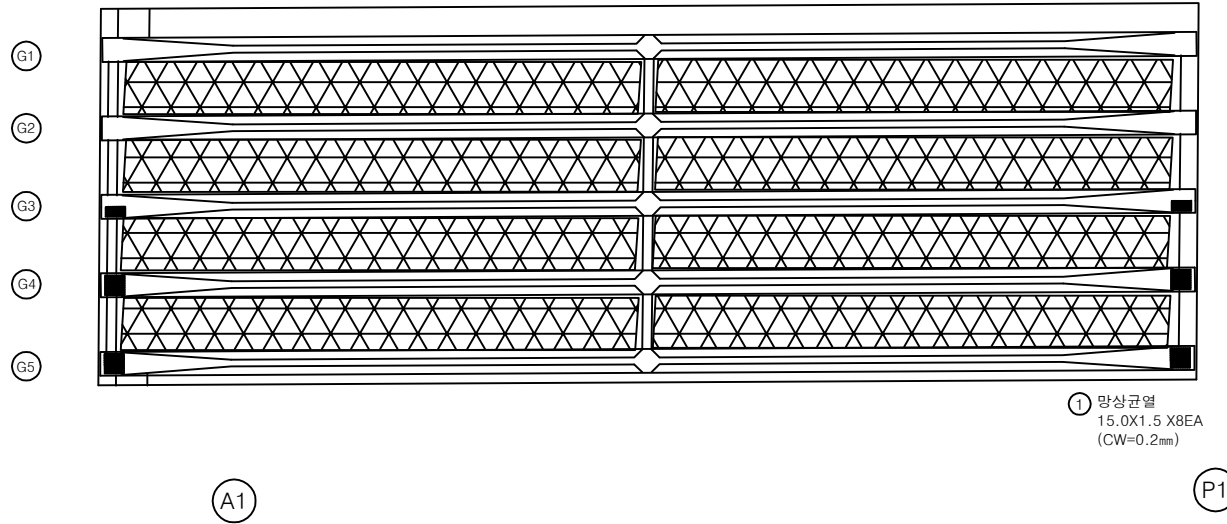
ID : 배골교 바닥판하면 S1(상주방향)

| 번호 | 구분 | 부재 | 손상내용 | 손상현황 | | | | | 비 고 |
|---|---|---|---|---|---|---|---|---|---|
| 1 | 23하 | 바닥판 | 망상균열 | 0.2 | 15.0 | 1.5 | 180.00 | m² | 8 |

① 망상균열  
15.0X1.5 X8EA  
(CW=0.2mm)

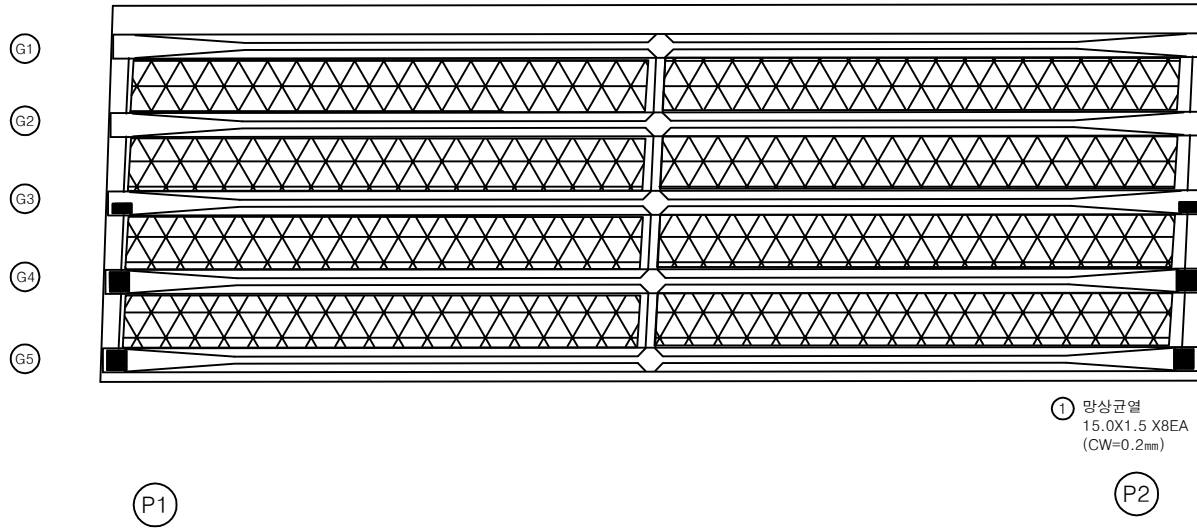
ID : 배골교 바닥판하면 S2(상주방향)

| 번호 | 구분 | 부재 | 손상내용 | 손상현황 | | | | | 비 고 |
|---|---|---|---|---|---|---|---|---|---|
| 1 | 23하 | 바닥판 | 망상균열 | 0.2 | 15.0 | 1.5 | 180.00 | m <sup>2</sup> | 8 |

① 망상균열  
15.0X1.5 X8EA  
(CW=0.2mm)

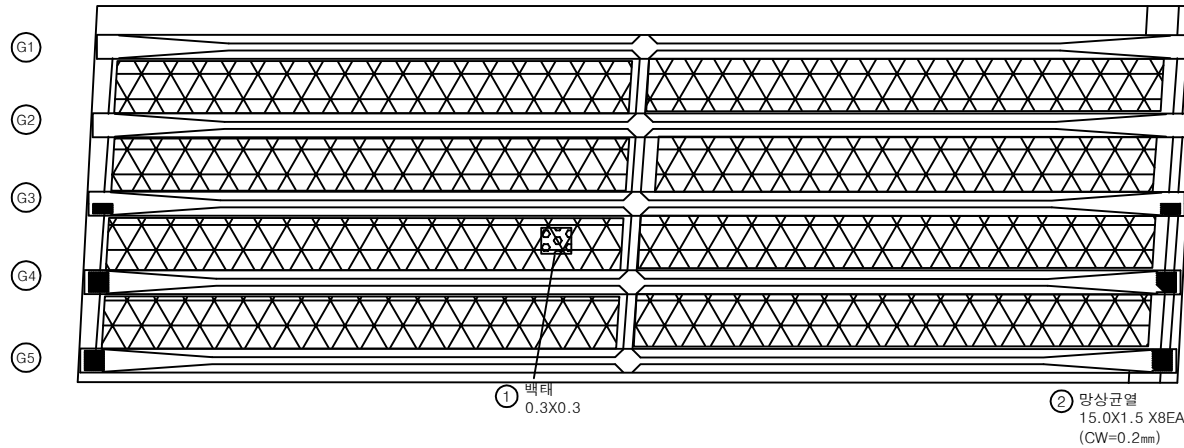
ID : 배골교 바닥판하면 S3(상주방향)

| 번호 | 구분 | 부재 | 손상내용 | 손상현황 | | | | | | 비 고 |
|---|---|---|---|---|---|---|---|---|---|---|
| 1 | 19하 | 바닥판 | 백태 | | 0.3 | 0.3 | 0.09 | m <sup>2</sup> | 1 | 24'상 보수 |
| 2 | 23하 | 바닥판 | 망상균열 | 0.2 | 15.0 | 1.5 | 180.00 | m <sup>2</sup> | 8 | |

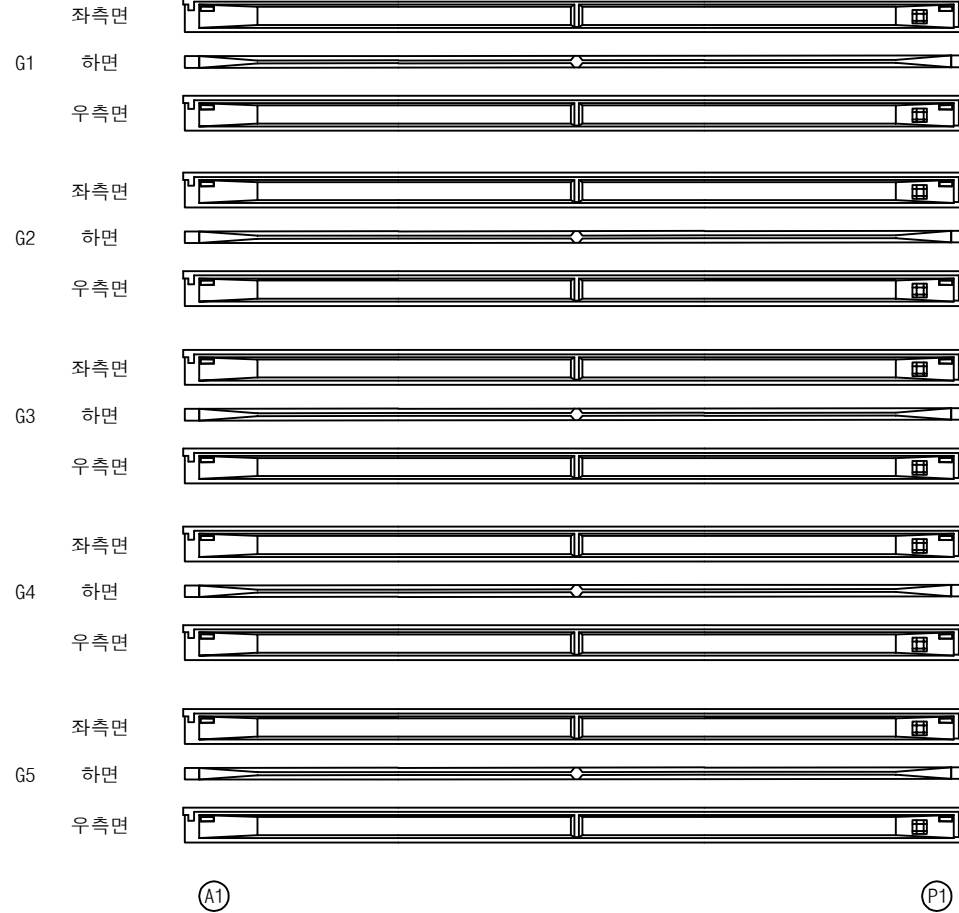
ID : 배골교 거더 S1 (G1~G5)(상주방향)

| 번호 | 구분 | 부재 | 손상내용 | 손상현황 | | | | | 비 고 |
|---|---|---|---|---|---|---|---|---|---|
| 1 | 19하 | 거더 | 인양홀 주위박리 | | 0.1 | 0.1 | 0.10 | m <sup>2</sup> | 10 21'상 보수 |

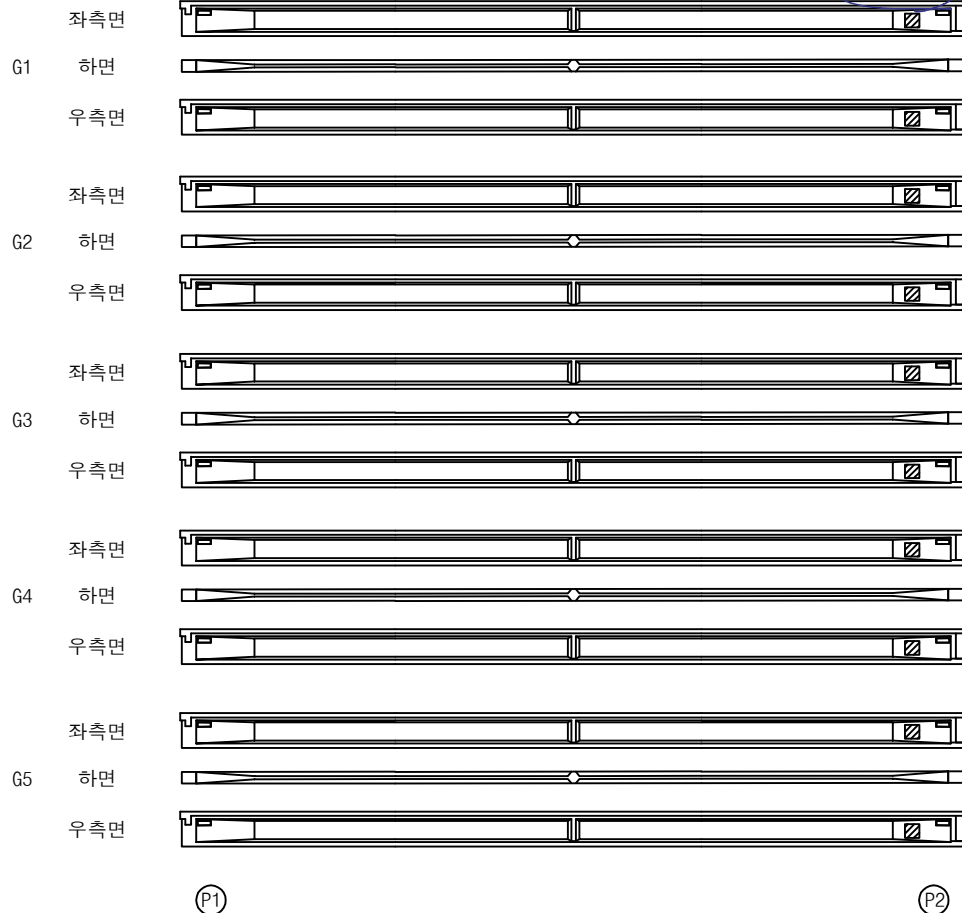
ID : 배골교 거더 S2 (G1~G5)(상주방향)

| 번호 | 구분 | 부재 | 손상내용 | 손상현황 | | | | | 비고 |
|---|---|---|---|---|---|---|---|---|---|
| 1 | 19하 | 거더 | 인양홀 박락 | | 0.2 | 0.3 | 0.60 | m <sup>2</sup> | 10 |

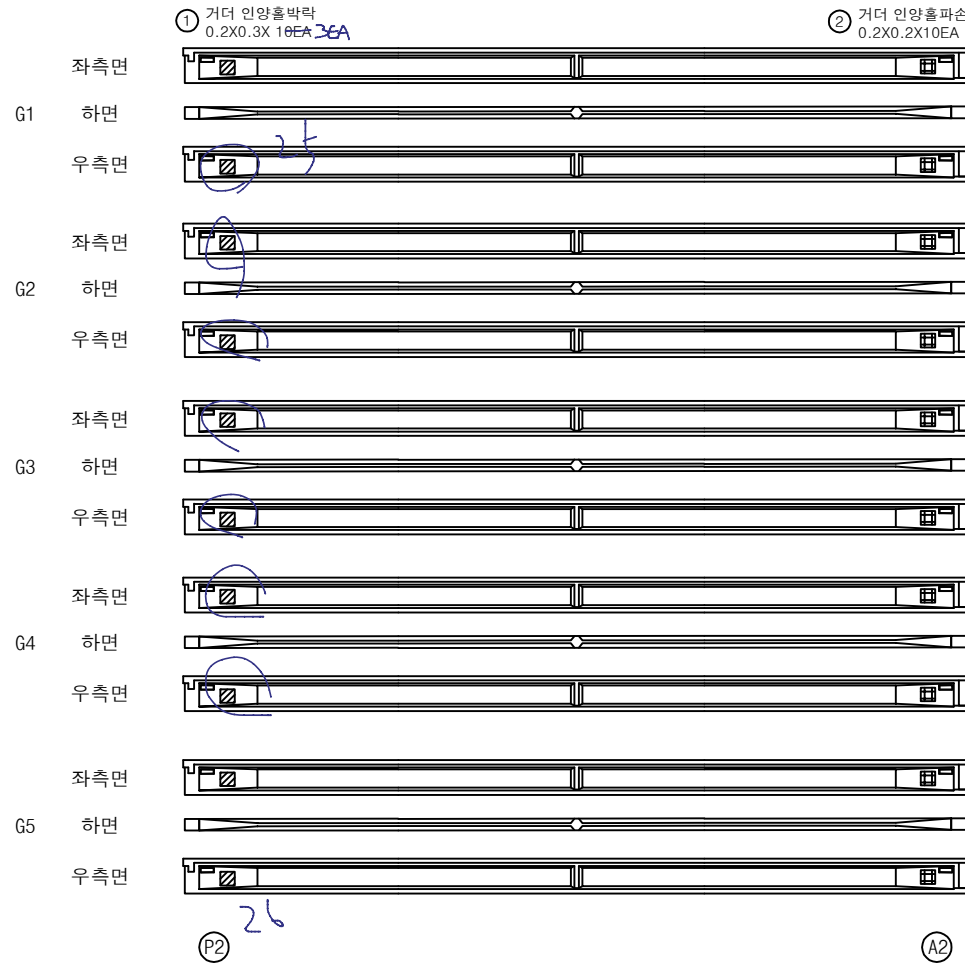
ID : 배골교 거더 S3 (G1~G5)(상주방향)

| 번호 | 구분 | 부재 | 손상내용 | 손상현황 | | | | | | 비 고 |
|---|---|---|---|---|---|---|---|---|---|---|
| 1 | 19하 | 거더 | 인양홀 박락 | | 0.2 | 0.3 | 0.60 | m <sup>2</sup> | 10 | 21'하 보수 |
| 2 | 19하 | 거더 | 인양홀 파손 | | 0.2 | 0.2 | 0.40 | m <sup>2</sup> | 10 | 20'하 보수 |

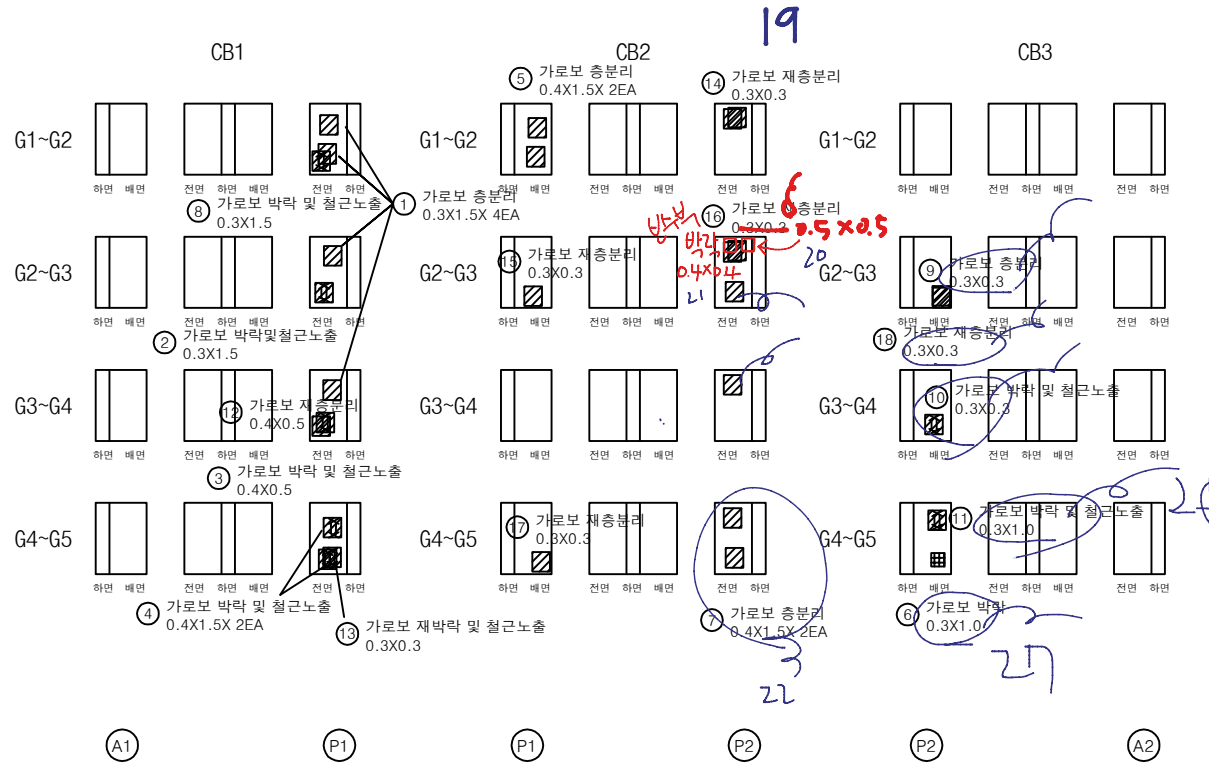
ID : 배골교 가로보 S1~S3 (상주방향)

| 번호 | 구분 | 부재 | 손상내용 | 손상현황 | | | | | 비고 |
|---|---|---|---|---|---|---|---|---|---|
| 1 | 19하 | 가로보 | 총분리 | | 0.3 | 1.5 | 1.80 | m <sup>2</sup> | 24'상 보수 |
| 2 | 19하 | 가로보 | 박락 및 철근노출 | | 0.3 | 1.5 | 0.45 | m <sup>2</sup> | 24'상 보수 |
| 3 | 19하 | 가로보 | 박락 및 철근노출 | | 0.4 | 0.5 | 0.20 | m <sup>2</sup> | 24'상 보수 |
| 4 | 19하 | 가로보 | 박락 및 철근노출 | | 0.4 | 1.5 | 1.20 | m <sup>2</sup> | 24'상 보수 |
| 5 | 19하 | 가로보 | 총분리 | | 0.4 | 1.5 | 1.20 | m <sup>2</sup> | 24'상 보수 |
| 6 | 19하 | 가로보 | 박락 | | 0.3 | 1.0 | 0.30 | m <sup>2</sup> | 24'상 보수 |

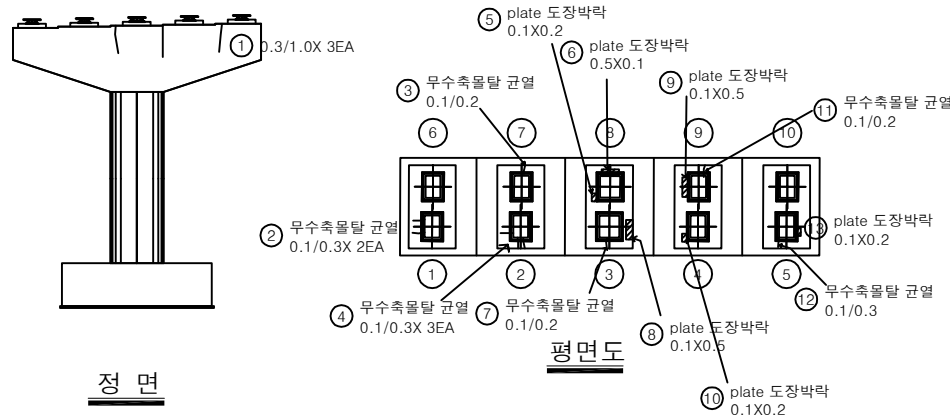
ID : 배골교 교각 P1 (상주방향)

| 번호 | 구분 | 부재 | 손상내용 | 손상현황 | | | | | 비고 |
|---|---|---|---|---|---|---|---|---|---|
| 1 | 19하 | 교각 | 균열(0.3mm이상) | 0.3 | 1.0 | | 3.00 | m | 24'상 보수 |
| 2 | 19하 | 교량받침 | 무수축물탈 균열 | 0.1 | 0.3 | | 0.60 | m | 2 |
| 3 | 19하 | 교량받침 | 무수축물탈 균열 | 0.1 | 0.2 | | 0.20 | m | 1 |
| 4 | 19하 | 교량받침 | 무수축물탈 균열 | 0.1 | 0.3 | | 0.90 | m | 3 |
| 7 | 19하 | 교량받침 | 무수축물탈 균열 | 0.1 | 0.2 | | 0.20 | m | 1 |
| 11 | 19하 | 교량받침 | 무수축물탈 균열 | 0.1 | 0.2 | | 0.20 | m | 1 |
| 12 | 19하 | 교량받침 | 무수축물탈 균열 | 0.1 | 0.3 | | 0.30 | m | 1 |
| 14 | 19하 | 교각 | 균열(0.3mm미만) | 0.2 | 0.5 | | 0.50 | m | 24'상 보수 |
| 15 | 19하 | 교각 | 균열(0.3mm이상) | 0.3 | 0.5 | | 0.50 | m | 24'상 보수 |

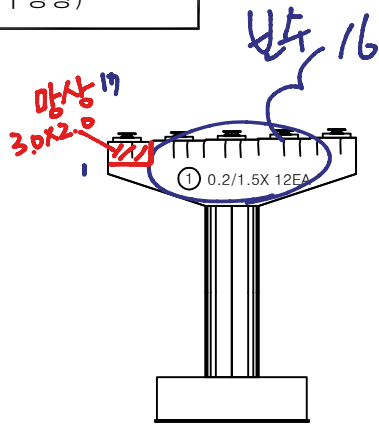
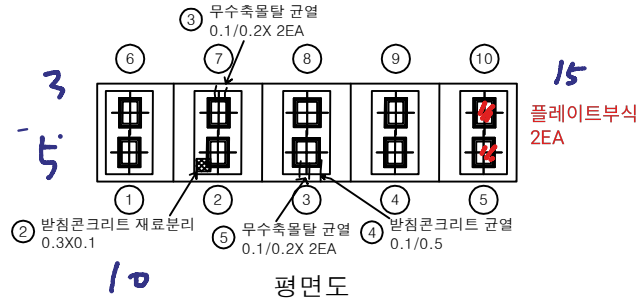
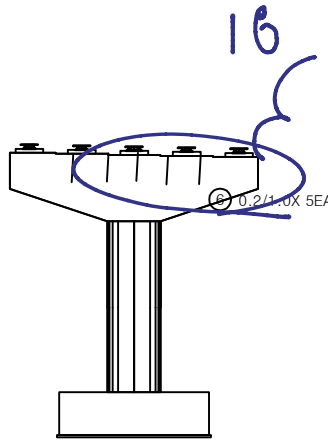
ID : 배골교 교각 P2 (상주방향)

| 번호 | 구분 | 부재 | 손상내용 | 손상현황 | | | | | 비고 |
|---|---|---|---|---|---|---|---|---|---|
| 1 | 19하 | 교각 | 균열(0.3mm미만) | 0.2 | 1.5 | | 18.00 | m | 24'상 보수 |
| 3 | 19하 | 교량받침 | 무수축물탈 균열 | 0.1 | 0.2 | | 0.40 | m | 2 |
| 4 | 19하 | 교량받침 | 발침콘크리트 균열 | 0.1 | 0.5 | | 0.50 | m | 1 |
| 5 | 19하 | 교량받침 | 무수축물탈 균열 | 0.1 | 0.2 | | 0.40 | m | 2 |
| 6 | 19하 | 교각 | 균열(0.3mm미만) | 0.2 | 1.0 | | 5.00 | m | 24'상 보수 |

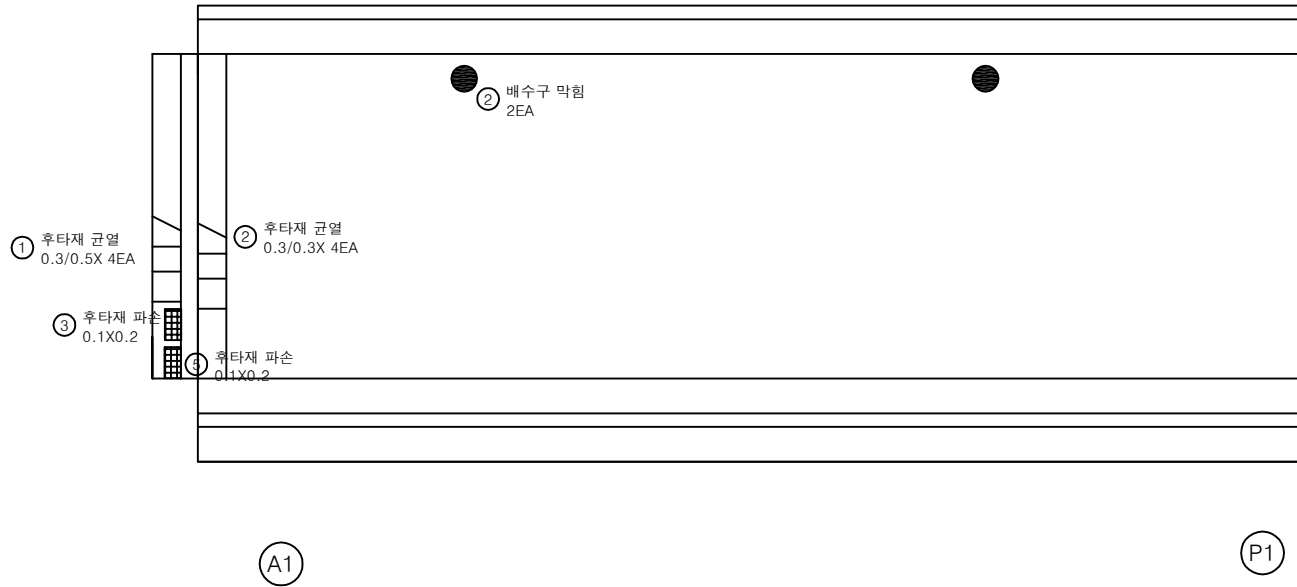
| 번호 | 구분 | 부재 | 손상내용 | 손상현황 | | | | | 비 고 |
|---|---|---|---|---|---|---|---|---|---|
| 1 | 19하 | 신축이음 | 후타재 균열 | 0.3 | 0.5 | | 1.00 | m | 2 |
| 2 | 19하 | 신축이음 | 후타재 균열 | 0.3 | 0.3 | | 1.20 | m | 4 |

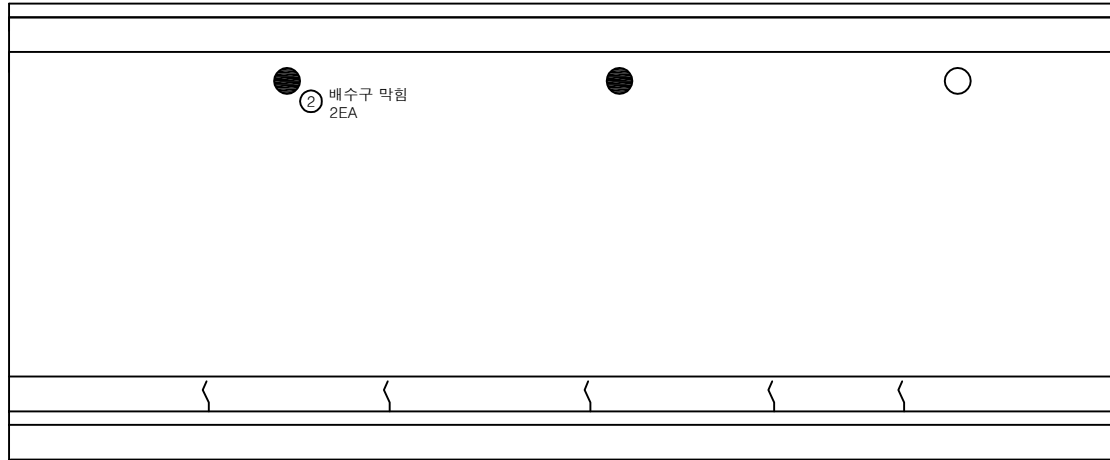
③ 방음벽 변형  
1EA

① 방호벽 균열  
0.2/1.5 X5EA

| 번호 | 구분 | 부재 | 손상내용 | 손상현황 | | | | | 비고 |
|---|---|---|---|---|---|---|---|---|---|
| 1 | 21하 | 방호벽 | 방호벽 균열 | 0.2 | 1.5 | | 7.50 | m | 5 |

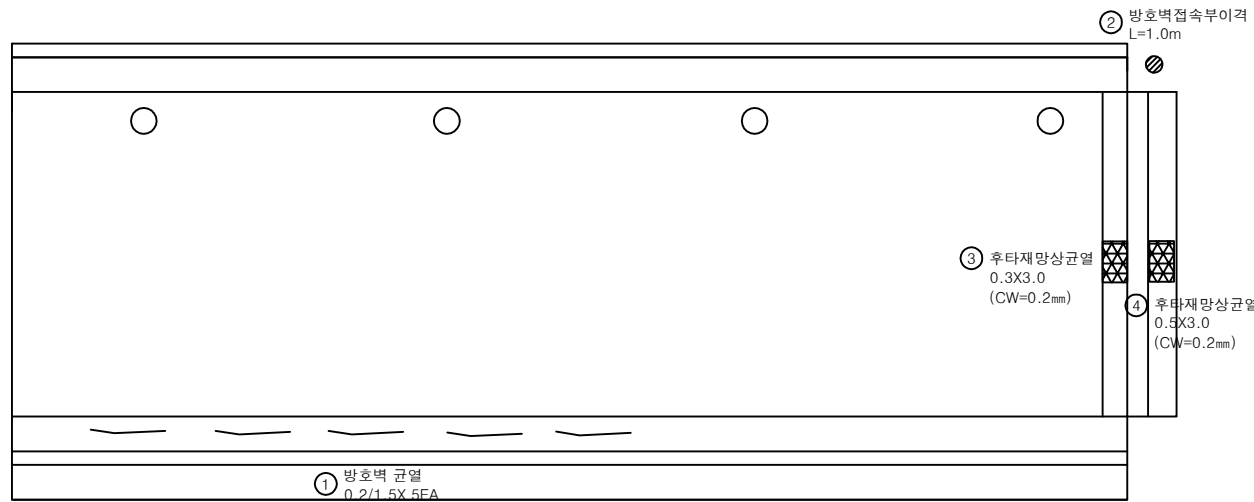
| 번호 | 구분 | 부재 | 손상내용 | 손상현황 | | | | | 비고 |
|---|---|---|---|---|---|---|---|---|---|
| 1 | 19하 | 방호벽 | 방호벽 균열 | 0.2 | 1.5 | | 7.50 | m | 5 |
| 3 | 19하 | 신축이음 | 후타재 망상균열 | 0.2 | 0.3 | 3.0 | 0.90 | m² | 1 |
| 4 | 19하 | 신축이음 | 후타재 망상균열 | 0.2 | 0.5 | 3.0 | 1.50 | m² | 1 |

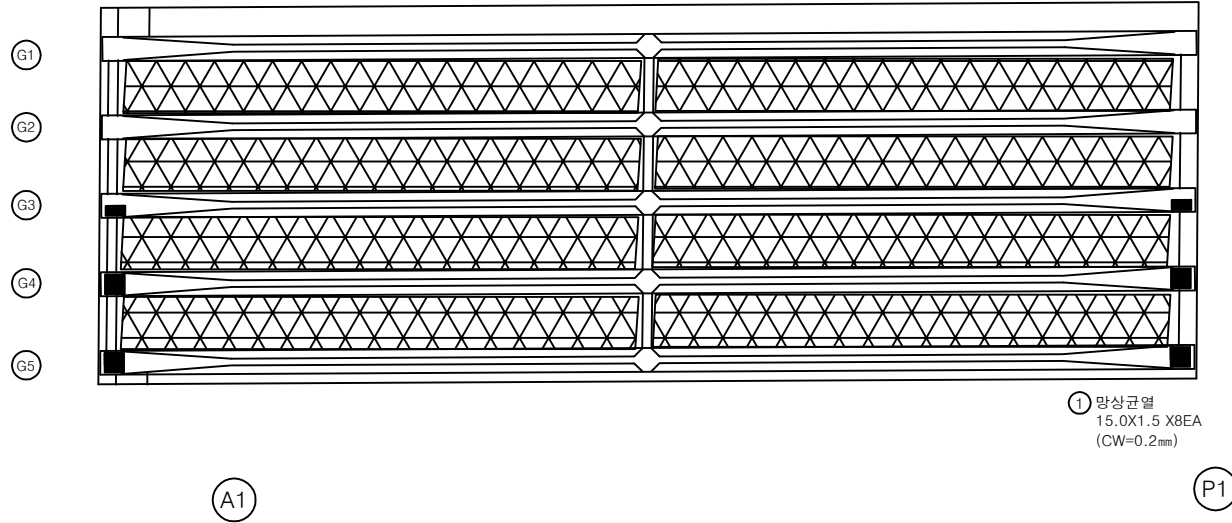
| 번호 | 구분 | 부재 | 손상내용 | 손상현황 | | | | | 비 고 |
|---|---|---|---|---|---|---|---|---|---|
| 1 | 23하 | 바닥판 | 망상균열 | 0.2 | 15.0 | 1.5 | 180.00 | m <sup>2</sup> | 8 |

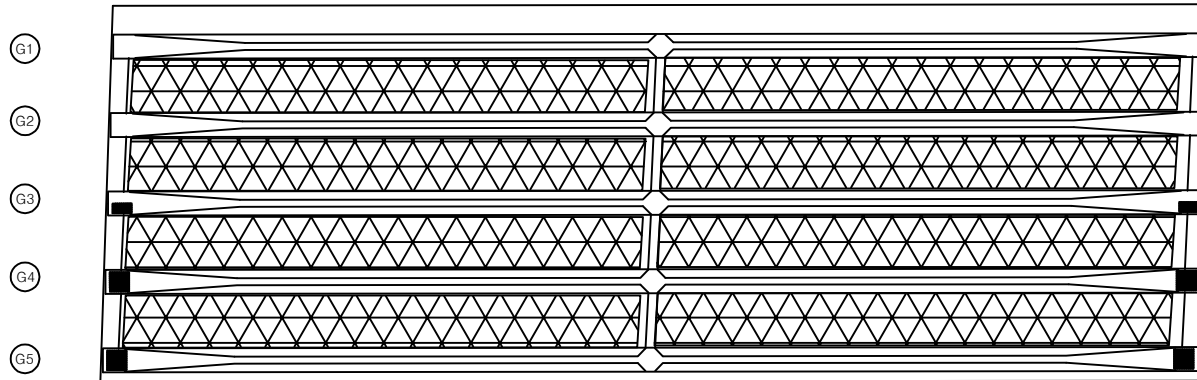
① 망상균열  
15.0X1.5 X8EA  
(CW=0.2mm)

| 번호 | 구분 | 부재 | 손상내용 | 손상현황 | | | | | 비고 |
|---|---|---|---|---|---|---|---|---|---|
| 1 | 23하 | 바닥판 | 망상균열 | 0.2 | 15.0 | 1.5 | 180.00 | m² | 8 |

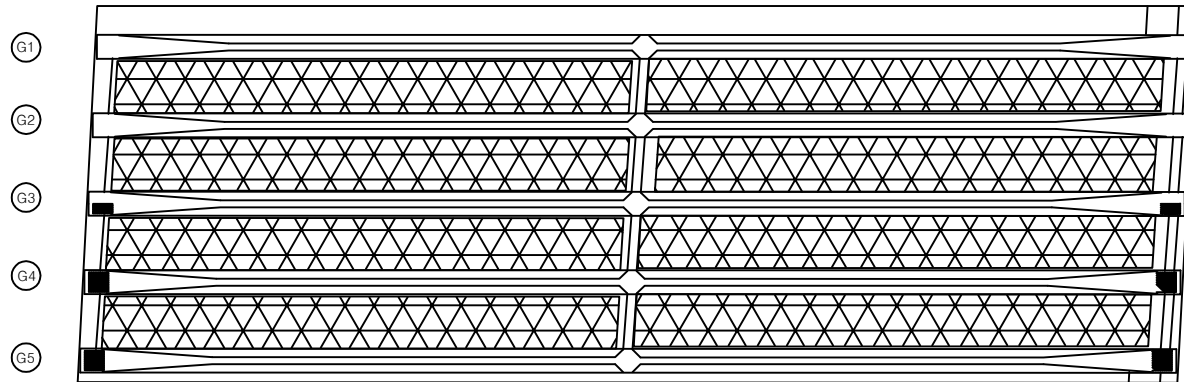
① 망상균열  
15.0X1.5 X8EA  
(CW=0.2mm)

| 번호 | 구분 | 부재 | 손상내용 | 손상현황 | | | | | 비고 |
|---|---|---|---|---|---|---|---|---|---|
| 1 | 23하 | 바닥판 | 망상균열 | 0.2 | 15.0 | 1.5 | 180.00 | m² | 8 |
