상주영천고속도로 2024~2025년 시설물 안전점검 용역  
(2025년 상반기 정기안전점검)

# 외 관 조 사 망 도

화남1교

2025.04

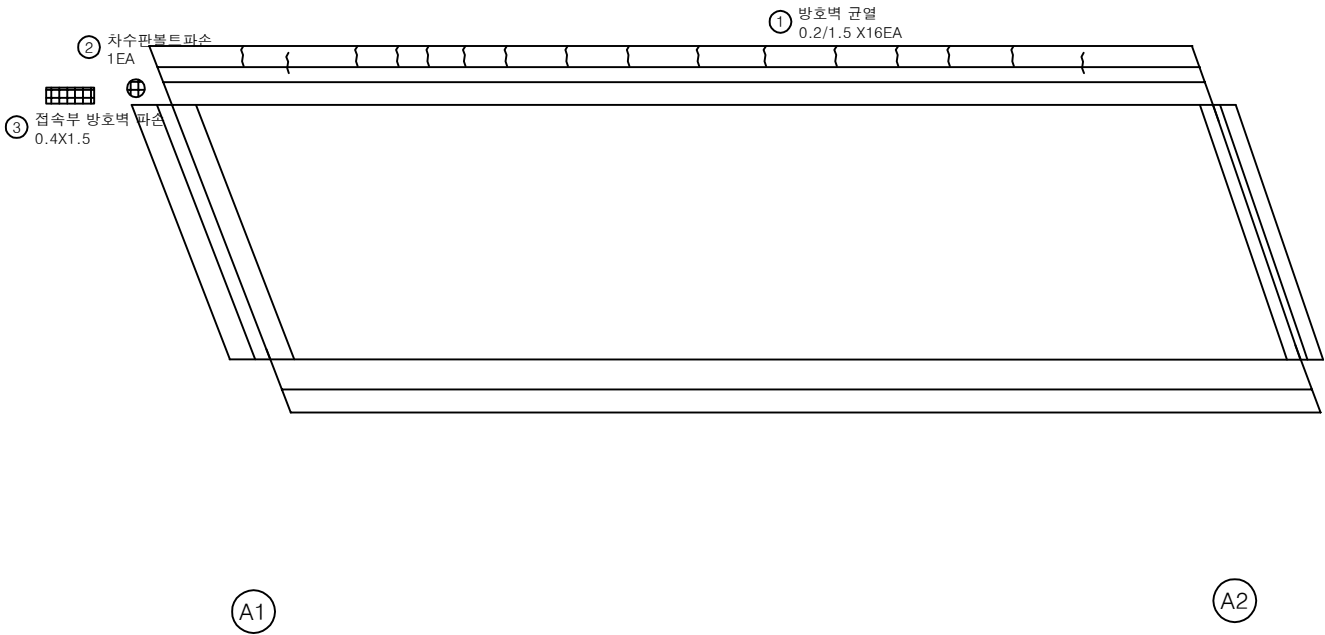
| 번호 | 구분 | 부재 | 손상내용 | 손상현황 | | | | | | 비고 |
|---|---|---|---|---|---|---|---|---|---|---|
| 1 | 21하 | 방호벽 | 방호벽 균열 | 0.2 | 1.5 | | 24.00 | m | 16 | |
| 2 | 21하 | 신축이음 | 차수판 볼트파손 | | | | 1.00 | EA | 1 | |
| 3 | 21하 | 방호벽 | 접속부 방호벽 파손 | | 0.4 | 1.5 | 0.60 | m <sup>2</sup> | 1 | |

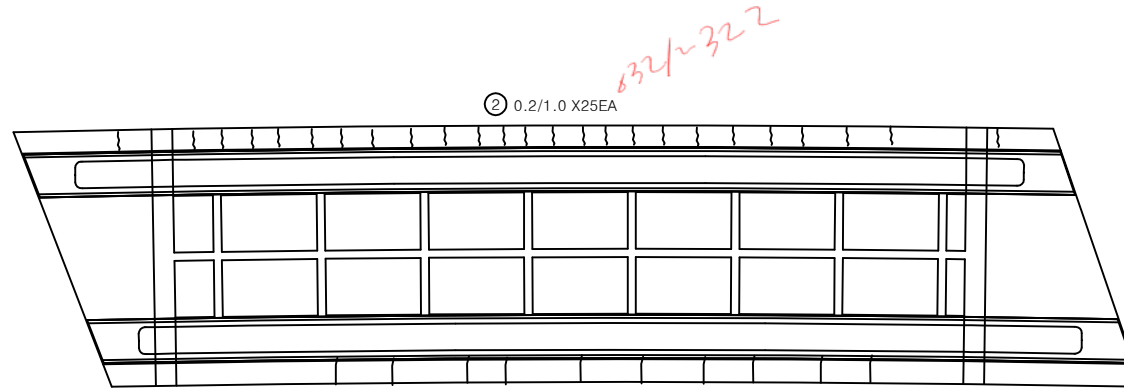
| 번호 | 구분 | 부재 | 손상내용 | 손상현황 | | | | | | 비고 |
|---|---|---|---|---|---|---|---|---|---|---|
| 1 | 19하 | 바닥판 | 균열(0.3mm미만) | 0.1 | 1.0 | | 10.00 | m | 10 | |
| 2 | 23하 | 바닥판 | 균열(0.3mm미만) | 0.2 | 1.0 | | 25.00 | m | 25 | |

② 0.2/1.0 X25EA

① 0.1/1.0X 10EA

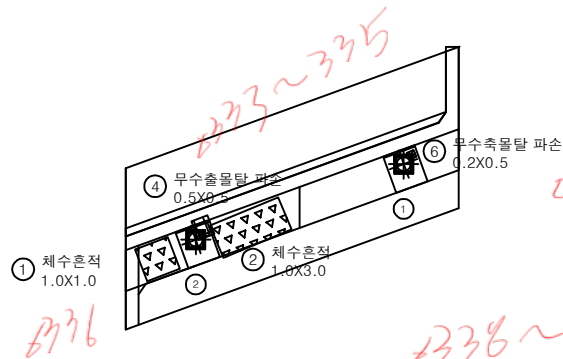
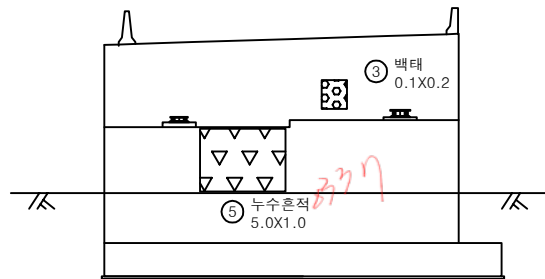
| 번호 | 구분 | 부재 | 손상내용 | 손상현황 | | | | | | 비고 |
|---|---|---|---|---|---|---|---|---|---|---|
| 1 | 19하 | 교대 | 채수흔적 | | 1.0 | 1.0 | 1.00 | m <sup>2</sup> | 1 | |
| 2 | 19하 | 교대 | 채수흔적 | | 1.0 | 3.0 | 3.00 | m <sup>2</sup> | 1 | |
| 3 | 19하 | 교대 | 백태 | | 0.1 | 0.2 | 0.02 | m <sup>2</sup> | 1 | 24상 보수 |
| 4 | 23하 | 교량발침 | 무수축물탈 파손 | | 0.5 | 0.5 | 0.25 | m <sup>2</sup> | 1 | |
| 5 | 23하 | 교대 | 누수흔적 | | 5.0 | 1.0 | 5.00 | m <sup>2</sup> | 1 | |
| 6 | 24하 | 교량발침 | 무수축물탈 파손 | | 0.2 | 0.5 | 0.10 | m <sup>2</sup> | 1 | |

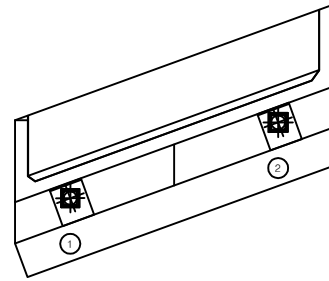
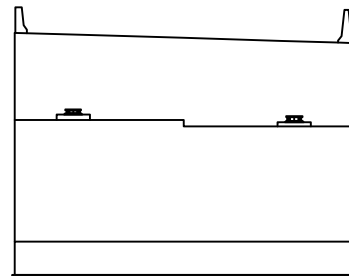
| 번호 | 구분 | 부재 | 손상내용 | 손상현황 | | | | | 비 고 |
|---|---|---|---|---|---|---|---|---|---|
| 1 | 24상 | 교대 | 실란트 이격 | | 4.0 | | 4.00 | m | 1 (T=6.0cm) |

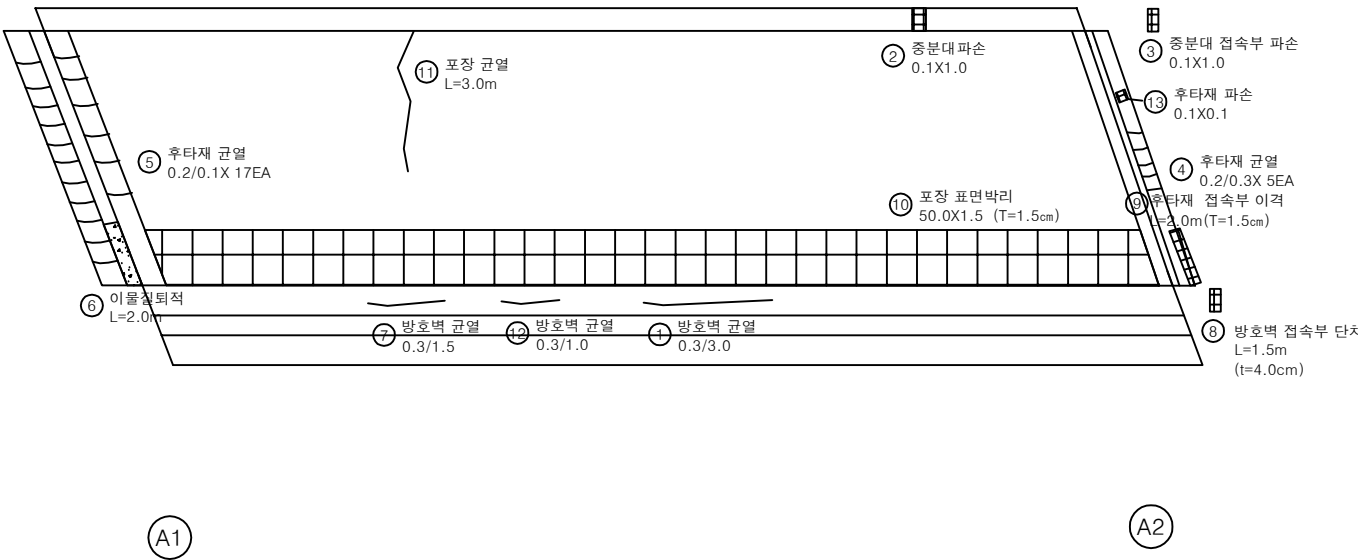
| 번호 | 구분 | 부재 | 손상내용 | 손상현황 | | | | | | 비 고 |
|---|---|---|---|---|---|---|---|---|---|---|
| 1 | 19하 | 방호벽 | 방호벽 균열 | 0.3 | 3.0 | | 3.00 | m | 1 | |
| 2 | 19하 | 중분대 | 중분대 파손 | | 0.1 | 1.0 | 0.10 | m <sup>2</sup> | 1 | |
| 3 | 19하 | 중분대 | 중분대 접속부 파손 | | 0.1 | 1.0 | 0.10 | m <sup>2</sup> | 1 | |
| 4 | 19하 | 신축이음 | 후타재 균열 | 0.2 | 0.3 | | 1.50 | m | 5 | |
| 5 | 19하 | 신축이음 | 후타재 균열 | 0.2 | 0.1 | | 1.70 | m | 17 | |
| 6 | 19하 | 신축이음 | 이물침투적 | | 2.0 | | 2.00 | m | 1 | |
| 7 | 21하 | 방호벽 | 방호벽 균열 | 0.3 | 1.5 | | 1.50 | m | 1 | |
| 8 | 21하 | 방호벽 | 방호벽 접속부 단차 | | 1.5 | | 1.50 | m | 1 | |
| 9 | 23하 | 교면포장 | 후타재 접속부 이격 | | 2.0 | | 2.00 | m | 1 | |
| 10 | 23하 | 교면포장 | 포장 표면박리 | | 50.0 | 1.5 | 75.00 | m <sup>2</sup> | 1 | |
| 11 | 23하 | 교면포장 | 포장 균열 | | 3.0 | | 3.00 | m | 1 | |
| 12 | 23하 | 방호벽 | 방호벽 균열 | 0.3 | 1.0 | | 1.00 | m | 1 | |
| 13 | 24하 | 신축이음 | 후타재 파손 | | 0.1 | 0.1 | 0.01 | m <sup>2</sup> | 1 | |

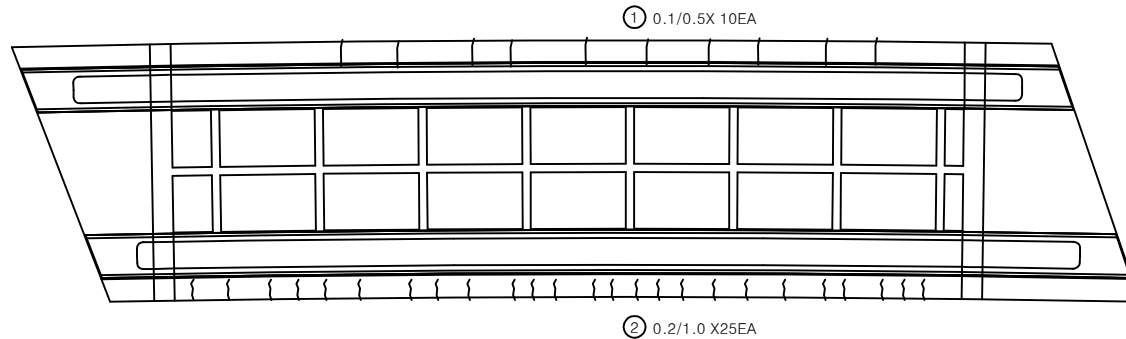
| 번호 | 구분 | 부재 | 손상내용 | 손상현황 | | | | | | 비고 |
|---|---|---|---|---|---|---|---|---|---|---|
| 1 | 19하 | 바닥판 | 균열(0.3mm미만) | 0.1 | 0.5 | | 5.00 | m | 10 | |
| 2 | 21하 | 바닥판 | 균열(0.3mm미만) | 0.2 | 1.0 | | 25.00 | m | 25 | |

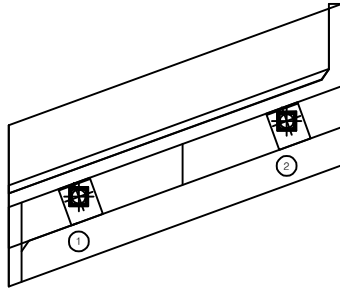
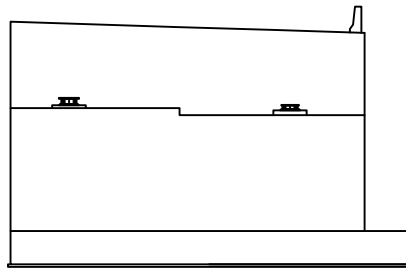
ID : 화남1교 교대 A2 (영천방향)

| 번호 | 구분 | 부재 | 손상내용 | 손상현황 | | | | | | 비고 |
|---|---|---|---|---|---|---|---|---|---|---|
| 1 | 19하 | 교량받침 | 무수축물탈 균열 | 0.1 | 0.1 | | 0.10 | m | 1 | 23'하 보수 |
