상주영천고속도로 2024~2025년 시설물 안전점검 용역  
(2025년 상반기 정기안전점검)

# 외 관 조 사 망 도

화남1교

2025.04

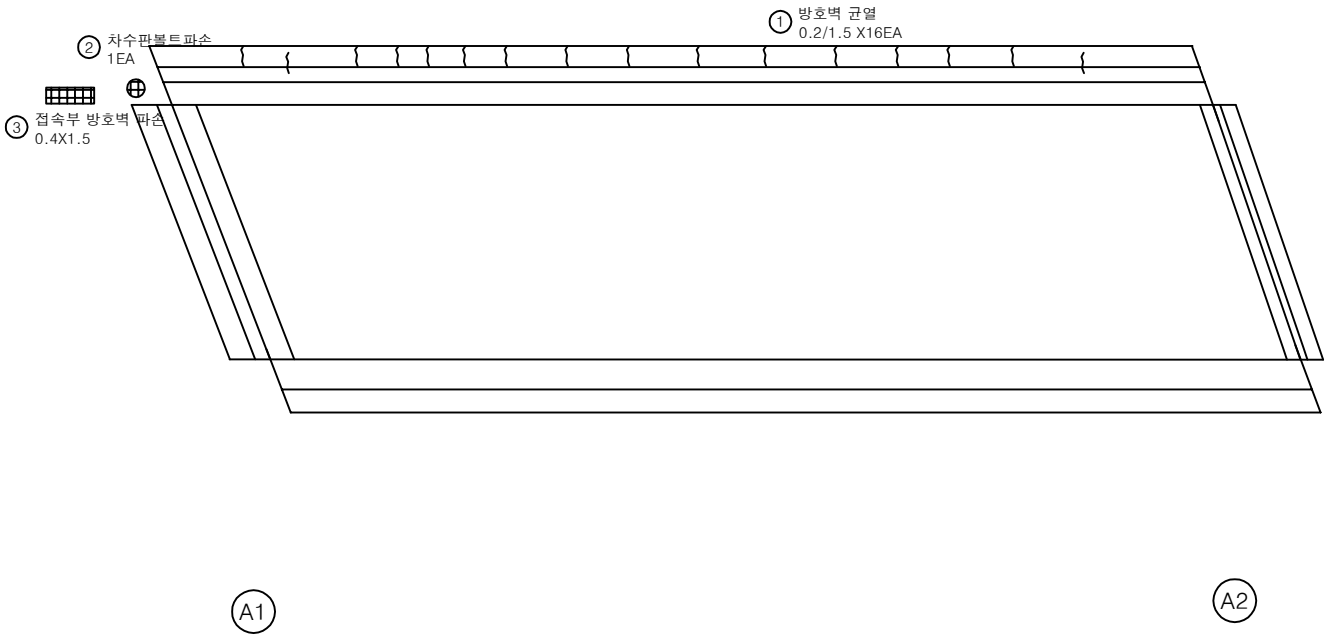
| 번호 | 구분 | 부재 | 손상내용 | 손상현황 | | | | | | 비고 |
|---|---|---|---|---|---|---|---|---|---|---|
| 1 | 21하 | 방호벽 | 방호벽 균열 | 0.2 | 1.5 | | 24.00 | m | 16 | |
| 2 | 21하 | 신축이음 | 차수판 볼트파손 | | | | 1.00 | EA | 1 | |
| 3 | 21하 | 방호벽 | 접속부 방호벽 파손 | | 0.4 | 1.5 | 0.60 | m <sup>2</sup> | 1 | |

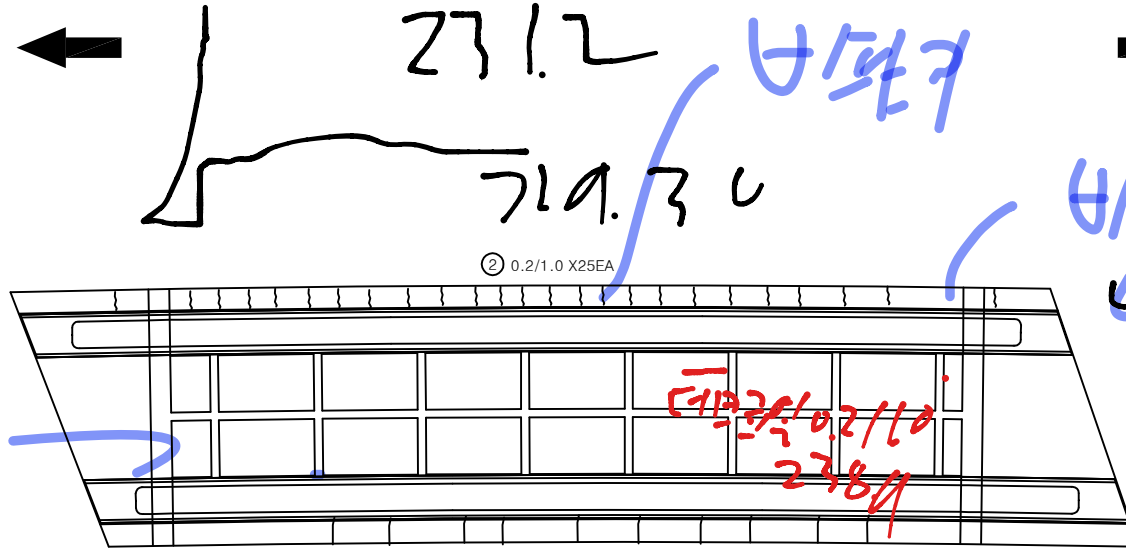
② 0.2/1.0 X25EA

① 0.1/1.0X 10EA

| 번호 | 구분 | 부재 | 손상내용 | 손상현황 | | | | | | 비고 |
|---|---|---|---|---|---|---|---|---|---|---|
| 1 | 19하 | 바닥판 | 균열(0.3mm미만) | 0.1 | 1.0 | | 10.00 | m | 10 | |
| 2 | 23하 | 바닥판 | 균열(0.3mm미만) | 0.2 | 1.0 | | 25.00 | m | 25 | |

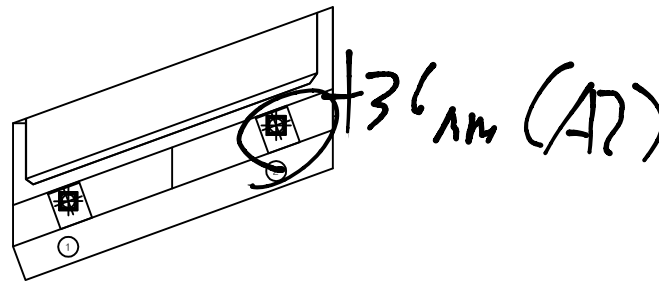
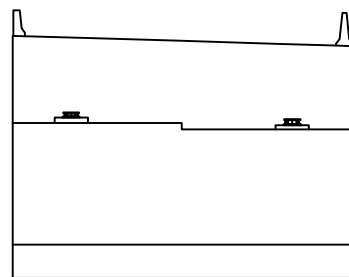
| 번호 | 구분 | 부재 | 손상내용 | 손상현황 | | | | | | 비고 |
|---|---|---|---|---|---|---|---|---|---|---|
| 1 | 24상 | 교대 | 실란트 이격 | | 4.0 | | 4.00 | m | 1 | (T=6.0cm) |

① 실란트 이격  
L=4.0 m  
(T=6.0cm)

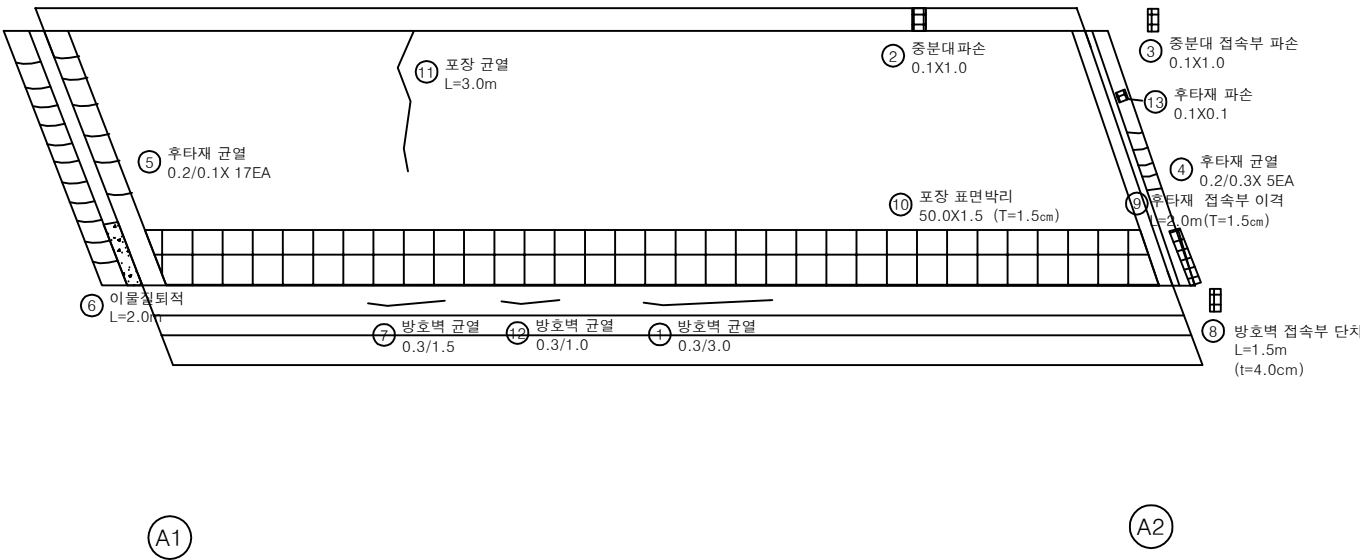
| 번호 | 구분 | 부재 | 손상내용 | 손상현황 | | | | | | 비 고 |
|---|---|---|---|---|---|---|---|---|---|---|
| 1 | 19하 | 방호벽 | 방호벽 균열 | 0.3 | 3.0 | | 3.00 | m | 1 | |
| 2 | 19하 | 중분대 | 중분대 파손 | | 0.1 | 1.0 | 0.10 | m <sup>2</sup> | 1 | |
| 3 | 19하 | 중분대 | 중분대 접속부 파손 | | 0.1 | 1.0 | 0.10 | m <sup>2</sup> | 1 | |
| 4 | 19하 | 신축이음 | 후타재 균열 | 0.2 | 0.3 | | 1.50 | m | 5 | |
| 5 | 19하 | 신축이음 | 후타재 균열 | 0.2 | 0.1 | | 1.70 | m | 17 | |
| 6 | 19하 | 신축이음 | 이물침투적 | | 2.0 | | 2.00 | m | 1 | |
| 7 | 21하 | 방호벽 | 방호벽 균열 | 0.3 | 1.5 | | 1.50 | m | 1 | |
| 8 | 21하 | 방호벽 | 방호벽 접속부 단차 | | 1.5 | | 1.50 | m | 1 | |
| 9 | 23하 | 교면포장 | 후타재 접속부 이격 | | 2.0 | | 2.00 | m | 1 | |
| 10 | 23하 | 교면포장 | 포장 표면박리 | | 50.0 | 1.5 | 75.00 | m <sup>2</sup> | 1 | |
| 11 | 23하 | 교면포장 | 포장 균열 | | 3.0 | | 3.00 | m | 1 | |
| 12 | 23하 | 방호벽 | 방호벽 균열 | 0.3 | 1.0 | | 1.00 | m | 1 | |
| 13 | 24하 | 신축이음 | 후타재 파손 | | 0.1 | 0.1 | 0.01 | m <sup>2</sup> | 1 | |

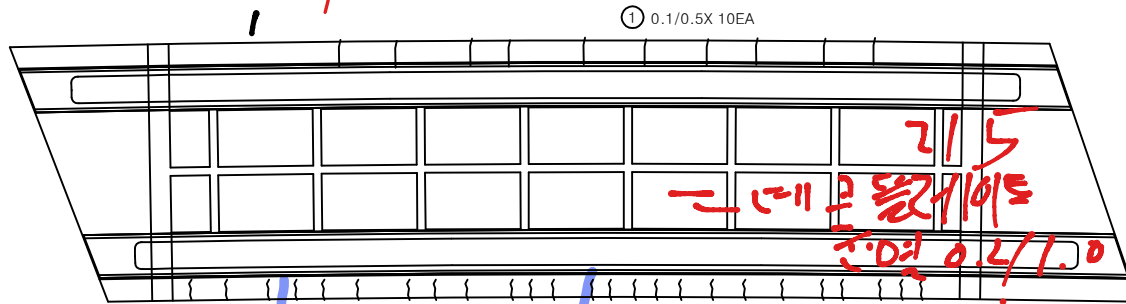
| 번호 | 구분 | 부재 | 손상내용 | 손상현황 | | | | | | 비고 |
|---|---|---|---|---|---|---|---|---|---|---|
| 1 | 19하 | 바닥판 | 균열(0.3mm미만) | 0.1 | 0.5 | | 5.00 | m | 10 | |
| 2 | 21하 | 바닥판 | 균열(0.3mm미만) | 0.2 | 1.0 | | 25.00 | m | 25 | |

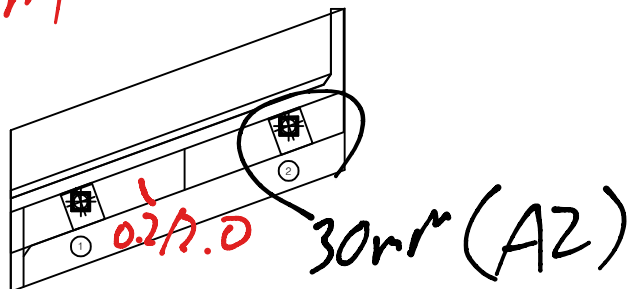
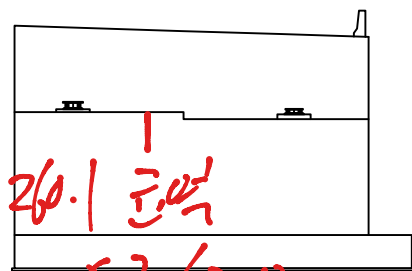
| 번호 | 구분 | 부재 | 손상내용 | 손상현황 | | | | | | 비고 |
|---|---|---|---|---|---|---|---|---|---|---|
| 1 | 19하 | 교량받침 | 무수축물탈 균열 | 0.1 | 0.1 | | 0.10 | m | 1 | 23'하 보수 |
