상주영천고속도로 2024~2025년 시설물 안전점검 용역  
(2025년 상반기 정기안전점검)

# 외 관 조 사 망 도

화남1교

2025.04

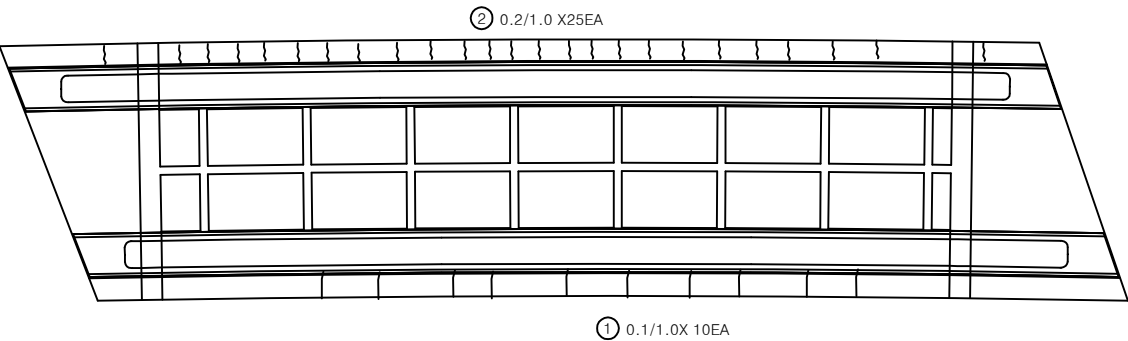
| 번호 | 구분 | 부재 | 손상내용 | 손상현황 | | | | | | 비 고 |
|---|---|---|---|---|---|---|---|---|---|---|
| 1 | 19하 | 바닥판 | 균열(0.3mm미만) | 0.1 | 1.0 | | 10.00 | m | 10 | |
| 2 | 23하 | 바닥판 | 균열(0.3mm미만) | 0.2 | 1.0 | | 25.00 | m | 25 | |

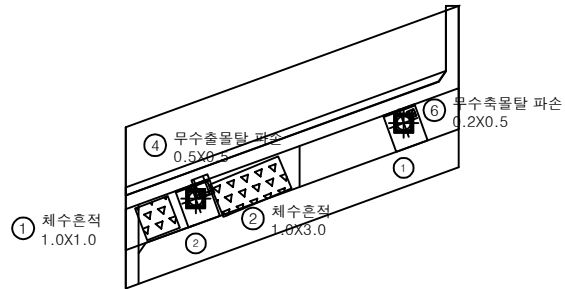
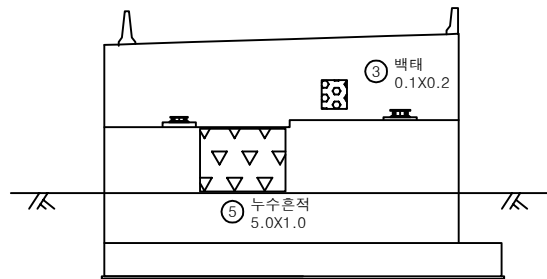
ID : 화남1교 교대 A1 (상주방향)

| 번호 | 구분 | 부재 | 손상내용 | 손상현황 | | | | | | 비고 |
|---|---|---|---|---|---|---|---|---|---|---|
| 1 | 19하 | 교대 | 체수흔적 | | 1.0 | 1.0 | 1.00 | m <sup>2</sup> | 1 | |
| 2 | 19하 | 교대 | 체수흔적 | | 1.0 | 3.0 | 3.00 | m <sup>2</sup> | 1 | |
| 3 | 19하 | 교대 | 백태 | | 0.1 | 0.2 | 0.02 | m <sup>2</sup> | 1 | 24상 보수 |
| 4 | 23하 | 교량발침 | 무수출물탈 파손 | | 0.5 | 0.5 | 0.25 | m <sup>2</sup> | 1 | |
| 5 | 23하 | 교대 | 누수흔적 | | 5.0 | 1.0 | 5.00 | m <sup>2</sup> | 1 | |
| 6 | 24하 | 교량발침 | 무수출물탈 파손 | | 0.2 | 0.5 | 0.10 | m <sup>2</sup> | 1 | |

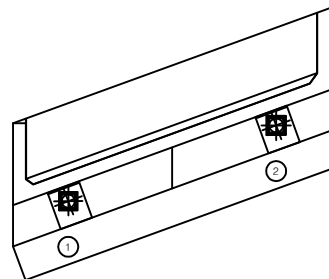
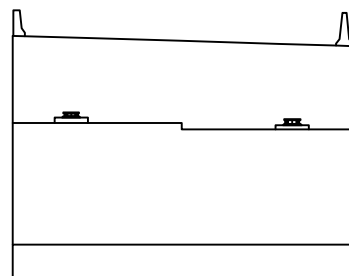
| 번호 | 구분 | 부재 | 손상내용 | 손상현황 | | | | | 비 고 |
|---|---|---|---|---|---|---|---|---|---|
| 1 | 24상 | 교대 | 실란트 이격 | | 4.0 | | 4.00 | m | 1 (T=6.0cm) |

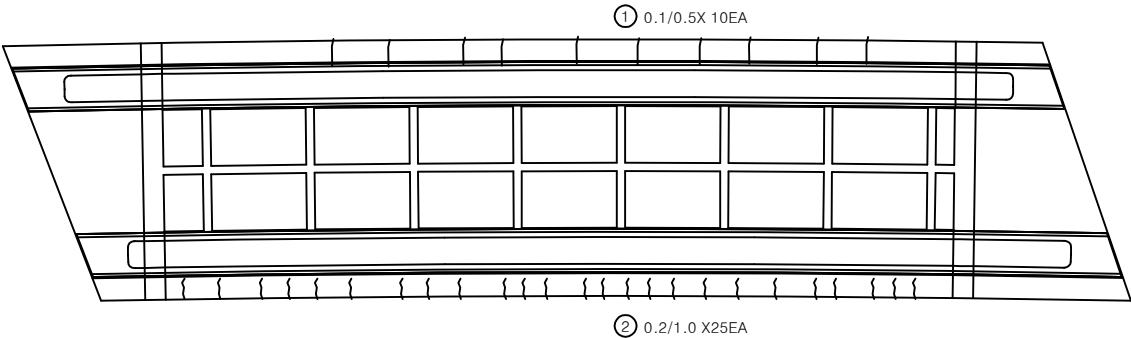
| 번호 | 구분 | 부재 | 손상내용 | 손상현황 | | | | | | 비고 |
|---|---|---|---|---|---|---|---|---|---|---|
| 1 | 19하 | 바닥판 | 균열(0.3mm미만) | 0.1 | 0.5 | | 5.00 | m | 10 | |
| 2 | 21하 | 바닥판 | 균열(0.3mm미만) | 0.2 | 1.0 | | 25.00 | m | 25 | |

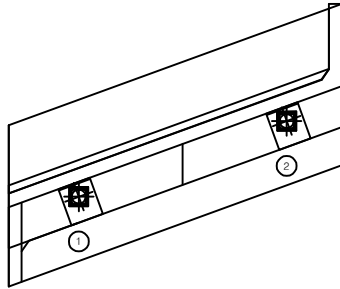
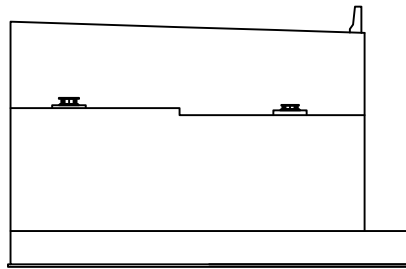
ID : 화남1교 교대 A2 (영천방향)

| 번호 | 구분 | 부재 | 손상내용 | 손상현황 | | | | | | 비고 |
|---|---|---|---|---|---|---|---|---|---|---|
| 1 | 19하 | 교량받침 | 무수축물탈 균열 | 0.1 | 0.1 | | 0.10 | m | 1 | 23'하 보수 |
