상주영천고속도로 2024~2025년 시설물 안전점검 용역  
(2025년 상반기 정기안전점검)

# 외 관 조 사 망 도

화남교

2025.04

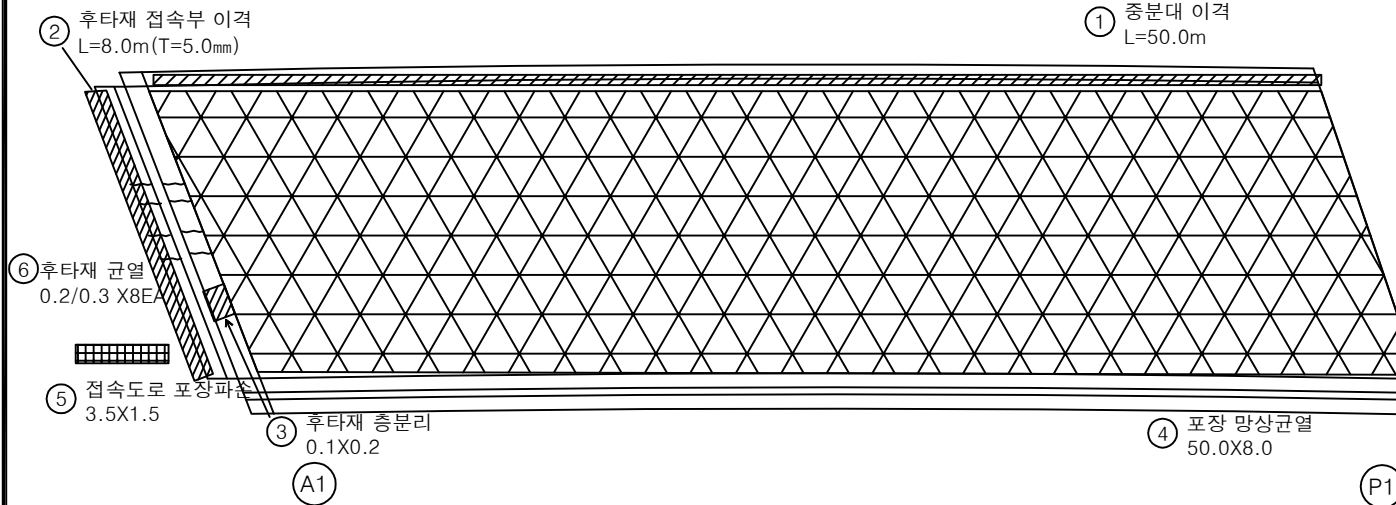
| 번호 | 구분 | 부재 | 손상내용 | 손상현황 | | | | | | 비고 |
|---|---|---|---|---|---|---|---|---|---|---|
| 1 | 19하 | 중분대 | 중분대 이격 | | 50.0 | | 50.00 | m | 1 | 25'상 보수 |
| 2 | 19하 | 교면포장 | 후타재 접속부 이격 | | 8.0 | | 8.00 | m | 1 | (T=5.0mm) |
| 3 | 19하 | 신속이음 | 후타재 총분리 | | 0.1 | 0.2 | 0.02 | m <sup>2</sup> | 1 | |
| 4 | 19하 | 교면포장 | 포장 망상균열 | | 50.0 | 8.0 | 400.00 | m <sup>2</sup> | 1 | |
| 5 | 23하 | 교면포장 | 접속도로 포장파손 | | 3.5 | 1.5 | 5.25 | m <sup>2</sup> | 1 | |
| 6 | 23하 | 신속이음 | 후타재 균열 | 0.2 | 0.3 | | 2.40 | m | 8 | |

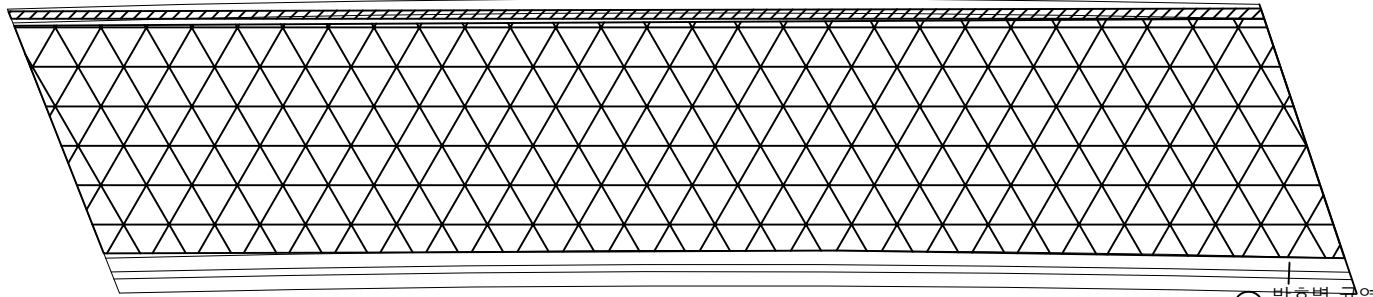
| 번호 | 구분 | 부재 | 손상내용 | 손상현황 | | | | | | 비 고 |
|---|---|---|---|---|---|---|---|---|---|---|
| 1 | 19하 | 교면포장 | 포장 망상균열 | | 65.0 | 8.0 | 520.00 | m <sup>2</sup> | 1 | |
| 2 | 19하 | 중분대 | 중분대 이격 | | 65.0 | | 65.00 | m | 1 | 25'상 보수 |
| 3 | 19하 | 방호벽 | 방호벽 균열 | 0.2 | 1.0 | | 1.00 | m | 1 | |

② 중분대 이격  
L=65.0m

① 포장 망상균열  
65.0X8.0③ 방호벽 균열  
0.2/1.0

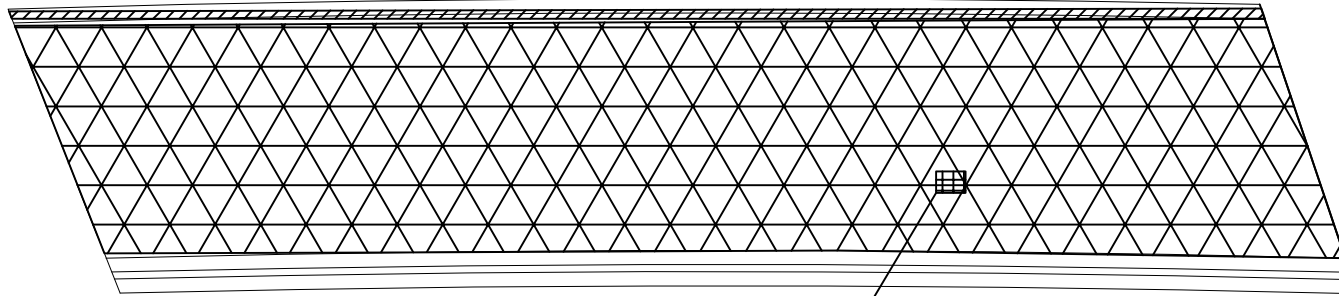
| 번호 | 구분 | 부재 | 손상내용 | 손상현황 | | | | | | 비 고 |
|---|---|---|---|---|---|---|---|---|---|---|
| 1 | 19하 | 교면포장 | 포장 망상균열 | | 65.0 | 8.0 | 520.00 | m <sup>2</sup> | 1 | |
| 2 | 19하 | 중분대 | 중분대 이격 | | 65.0 | | 65.00 | m | 1 | 25'상 보수 |
| 3 | 25상 | 교면포장 | 포장 파손 | | 0.2 | 0.5 | 0.10 | m <sup>2</sup> | 1 | |

② 중분대 이격  
L=65.0m

③ 포장 파손  
0.2X0.5① 포장 망상균열  
65.0X8.0

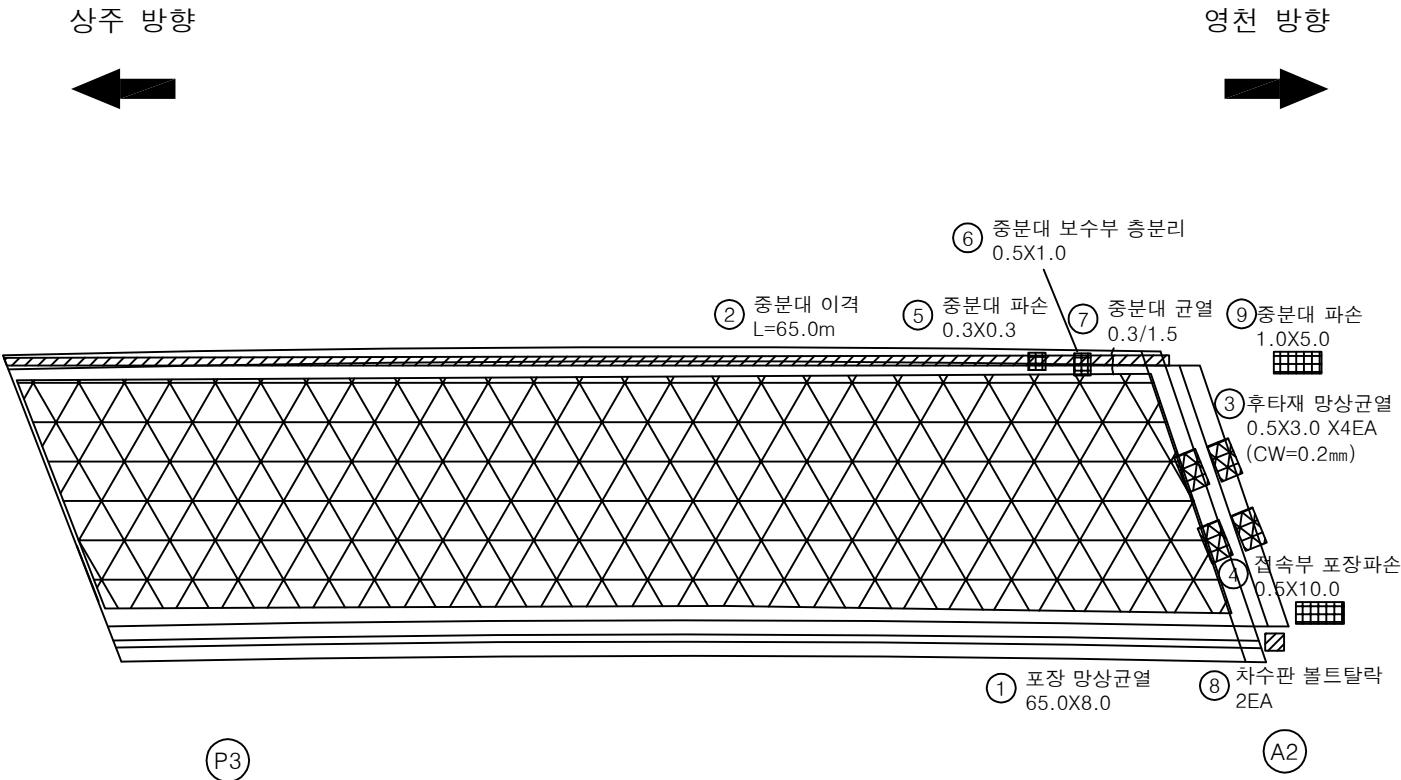
| 번호 | 구분 | 부재 | 손상내용 | 손상현황 | | | | | 비고 |
|---|---|---|---|---|---|---|---|---|---|
| 1 | 19하 | 교면포장 | 포장 망상균열 | | 6.50 | 8.0 | 52.00 | m | 1 |
| 2 | 19하 | 중분대 | 중분대 이격 | | 6.50 | | 6.50 | m | 1 25'성 보수 |
| 3 | 19하 | 신속이음 | 후타재 망상균열 | 0.2 | 0.5 | 3.0 | 6.00 | m | 4 |
| 4 | 19하 | 교면포장 | 접속부 포장파손 | | 0.5 | 10.0 | 5.00 | m | 1 23'하 보수 |
| 5 | 21하 | 중분대 | 중분대 파손 | | 0.3 | 0.3 | 0.09 | m | 1 |
| 6 | 21하 | 중분대 | 중분대 보수부 층분리 | | 0.5 | 1.0 | 0.50 | m | 1 |
| 7 | 21하 | 중분대 | 중분대 균열 | 0.3 | 1.5 | | 1.50 | m | 1 |
| 8 | 23하 | 신속이음 | 차수판 볼트탈락 | | | | 2.00 | EA | 2 |
| 9 | 23하 | 중분대 | 중분대 파손 | | 1.0 | 5.0 | 5.00 | m | 1 |

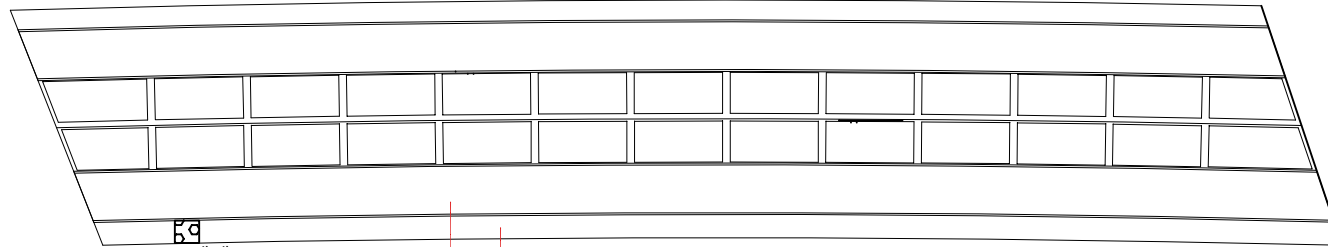
ID : 화남교 바닥판하면 S3 (영천방향)

① 백태  
0.3X0.5

| 번호 | 구분 | 부재 | 손상내용 | 손상현황 | | | | | | 비고 |
|---|---|---|---|---|---|---|---|---|---|---|
| 1 | 19하 | 바닥판 | 백태 | | 0.3 | 0.5 | 0.15 | m <sup>2</sup> | 1 | |

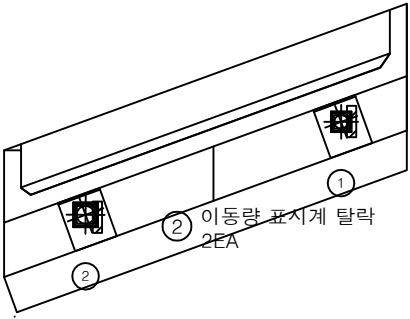
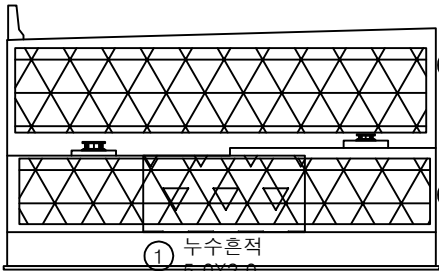
| 번호 | 구분 | 부재 | 손상내용 | 손상현황 | | | | | | 비고 |
|---|---|---|---|---|---|---|---|---|---|---|
| 1 | 19하 | 교대 | 누수흔적 | | 5.0 | 2.0 | 10.00 | m <sup>2</sup> | 1 | |
| 3 | 24상 | 교대 | 보수부 망상균열 | 0.2 | 8.0 | 2.0 | 16.00 | m <sup>2</sup> | 1 | |
| 4 | 24상 | 교대 | 보수부 망상균열 | 0.2 | 8.0 | 1.5 | 12.00 | m <sup>2</sup> | 1 | |

- ③ 보수부 망상균열  
8.0X2.0  
(CW=0.2mm)
- ④ 보수부 망상균열  
8.0X1.5  
(CW=0.2mm)
- ① 누수흔적  
5.0X2.0

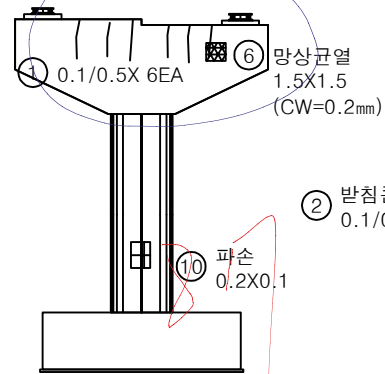
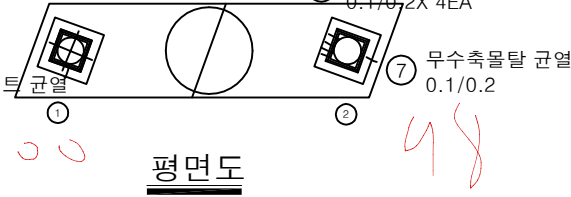
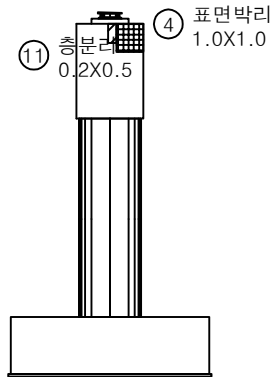
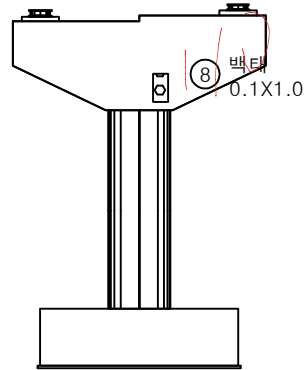
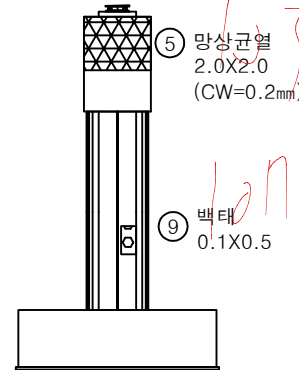
| 번호 | 구분 | 부재 | 손상내용 | 손상현황 | | | | | | 비고 |
|---|---|---|---|---|---|---|---|---|---|---|
| 1 | 19하 | 교각 | 균열(0.3mm미만) | 0.1 | 0.5 | | 3.00 | m | 6 | 24상 보수 |
| 2 | 19하 | 교량방침 | 받침콘크리트 균열 | 0.1 | 0.2 | | 0.20 | m | 1 | |
| 3 | 19하 | 교량방침 | 무수축물탈 균열 | 0.1 | 0.2 | | 0.80 | m | 4 | |
| 5 | 19하 | 교각 | 망상균열 | 0.2 | 2.0 | 2.0 | 4.00 | m <sup>2</sup> | 1 | |
| 6 | 21하 | 교각 | 망상균열 | 0.2 | 1.5 | 1.5 | 2.25 | m <sup>2</sup> | 1 | 24상 보수 |
| 7 | 21하 | 교량방침 | 무수축물탈 균열 | 0.1 | 0.2 | | 0.20 | m | 1 | |

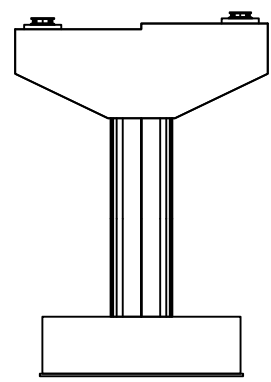
③ 망상균열  
1.0X1.0  
(CW=0.2mm)

| 번호 | 구분 | 부재 | 손상내용 | 손상현황 | | | | | | 비고 |
|---|---|---|---|---|---|---|---|---|---|---|
| 1 | 19하 | 교각 | 균열(0.3mm미만) | 0.1 | 0.5 | | 3.00 | m | 6 | |
| 2 | 19하 | 교각 | 균열(0.3mm이상) | 0.3 | 1.0 | | 1.00 | m | 1 | |
| 3 | 21하 | 교각 | 망상균열 | 0.2 | 1.0 | 1.0 | 1.00 | m <sup>2</sup> | 1 | |

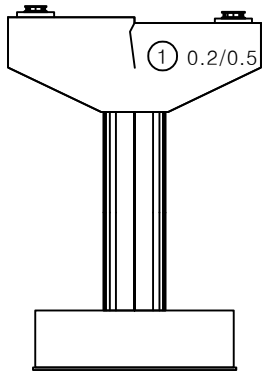
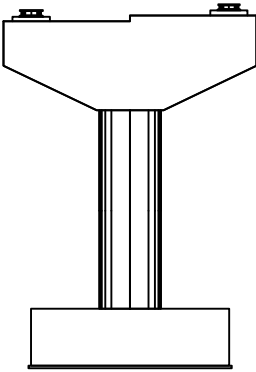
| 번호 | 구분 | 부재 | 손상내용 | 손상현황 | | | | | | 비고 |
|---|---|---|---|---|---|---|---|---|---|---|
| 1 | 195하 | 교각 | 균열(0.3mm미만) | 0.2 | 0.5 | | 0.50 | m | 1 | |
| 2 | 195하 | 교량방침 | 무수축물탈 균열 | 0.1 | 0.2 | | 0.20 | m | 1 | |
