상주영천고속도로 2024~2025년 시설물 안전점검 용역  
(2025년 상반기 정기안전점검)

# 외 관 조 사 망 도

화남교

2025.04

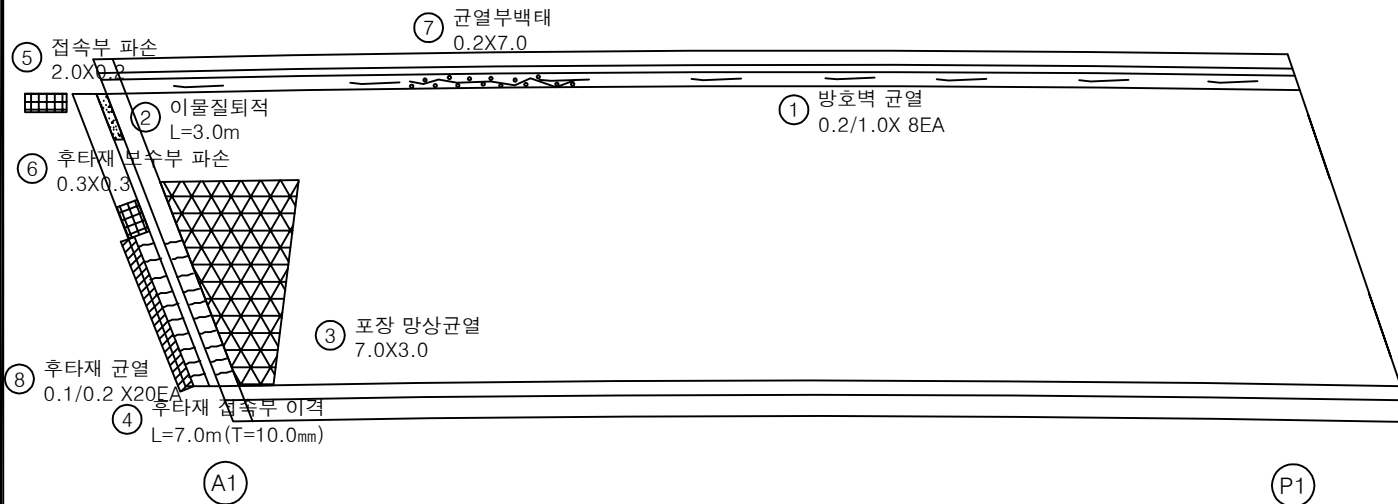
| 번호 | 구분 | 부재 | 손상내용 | 손상현황 | | | | | | 비고 |
|---|---|---|---|---|---|---|---|---|---|---|
| 1 | 19하 | 방호벽 | 방호벽 균열 | 0.2 | 1.0 | | 8.00 | m | 8 | |
| 2 | 19하 | 신속이음 | 이물질회적 | | 3.0 | | 3.00 | m | 1 | |
| 3 | 19하 | 교면포장 | 포장 망상균열 | | 7.0 | 3.0 | 21.00 | m <sup>2</sup> | 1 | |
| 4 | 19하 | 교면포장 | 후타재 접속부 이격 | | 7.0 | | 7.00 | m | 1 | (T=10.0mm) |
| 5 | 21하 | 교면포장 | 접속부 파손 | | 2.0 | 0.2 | 0.40 | m <sup>2</sup> | 1 | |
| 6 | 21하 | 신속이음 | 후타재 보수부 파손 | | 0.3 | 0.3 | 0.09 | m <sup>2</sup> | 1 | |
| 7 | 21하 | 방호벽 | 균열부백태 | | 0.2 | 7.0 | 1.40 | m <sup>2</sup> | 1 | |
| 8 | 23하 | 신속이음 | 후타재 균열 | 0.1 | 0.2 | | 4.00 | m | 20 | |

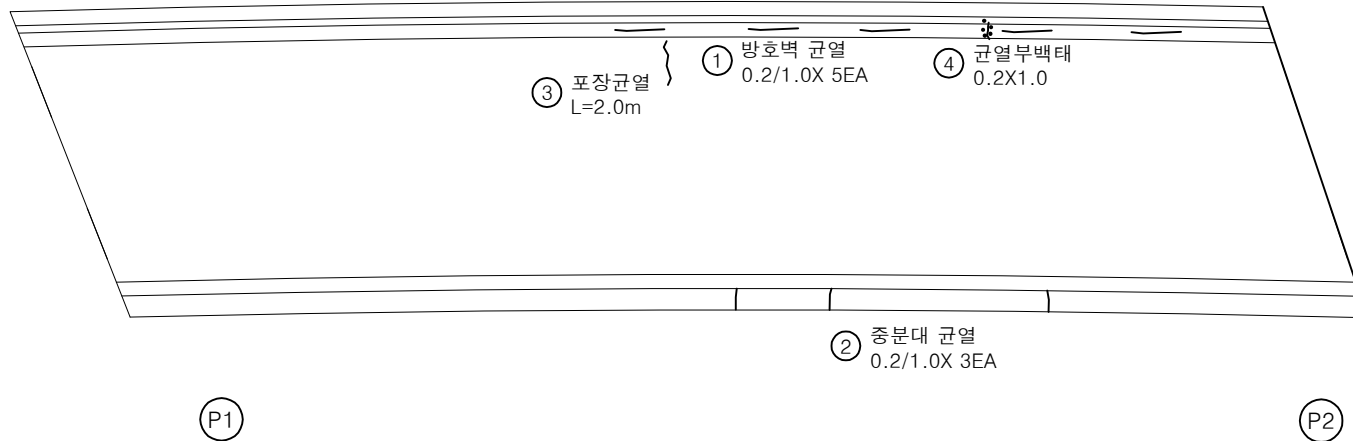
| 번호 | 구분 | 부재 | 손상내용 | 손상현황 | | | | | | 비고 |
|---|---|---|---|---|---|---|---|---|---|---|
| 1 | 19하 | 방호벽 | 방호벽 균열 | 0.2 | 1.0 | | 5.00 | m | 5 | |
| 2 | 19하 | 중분대 | 중분대 균열 | 0.2 | 1.0 | | 3.00 | m | 3 | |
| 3 | 21하 | 교면포장 | 포장 균열 | | 2.0 | | 2.00 | m | 1 | |
| 4 | 21하 | 방호벽 | 균열부백태 | 0.2 | 1.0 | 0.20 | | m <sup>2</sup> | 1 | |

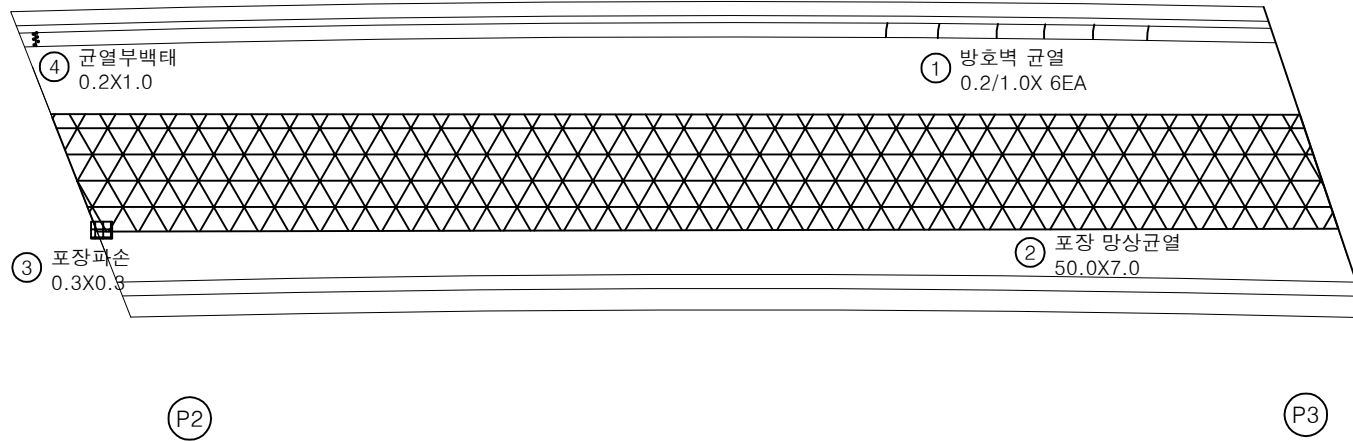
| 번호 | 구분 | 부재 | 손상내용 | 손상현황 | | | | | | 비 고 |
|---|---|---|---|---|---|---|---|---|---|---|
| 1 | 19하 | 방호벽 | 방호벽 균열 | 0.2 | 1.0 | | 6.00 | m | 6 | |
| 2 | 21하 | 교면포장 | 포장 망상균열 | | 50.0 | 7.0 | 350.00 | m <sup>2</sup> | 1 | |
| 3 | 19하 | 교면포장 | 포장 파손 | 0.3 | 0.3 | | 0.09 | m <sup>2</sup> | 1 | |
| 4 | 23하 | 방호벽 | 균열부백태 | 0.2 | 1.0 | | 0.20 | m <sup>2</sup> | 1 | |

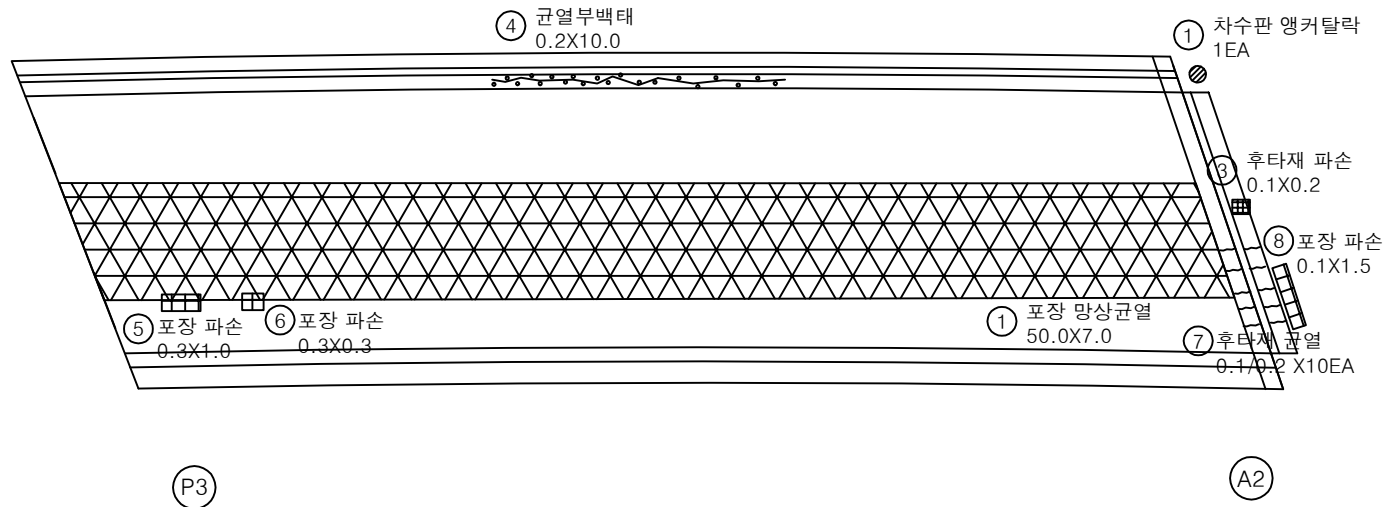
| 번호 | 구분 | 부재 | 손상내용 | 손상현황 | | | | | 비 고 |
|---|---|---|---|---|---|---|---|---|---|
| 1 | 19하 | 교면포장 | 포장 망상균열 | | 50.0 | 7.0 | 350.00 | m <sup>2</sup> | 1 |
| 2 | 19하 | 신속이음 | 차수판 앵커탈락 | | | | 1.00 | EA | 1 |
| 3 | 21하 | 신속이음 | 후타재 파손 | | 0.1 | 0.2 | 0.02 | m <sup>2</sup> | 1 |
| 4 | 21하 | 방호벽 | 균열부백태 | | 0.2 | 10.0 | 2.00 | m <sup>2</sup> | 1 |
| 5 | 23하 | 교면포장 | 포장 파손 | | 0.3 | 1.0 | 0.30 | m <sup>2</sup> | 1 |
| 6 | 23하 | 교면포장 | 포장 파손 | | 0.3 | 0.3 | 0.09 | m <sup>2</sup> | 1 |
| 7 | 23하 | 신속이음 | 후타재 균열 | 0.1 | 0.2 | | 2.00 | m | 10 |
| 8 | 23하 | 교면포장 | 포장 파손 | | 0.1 | 1.5 | 0.15 | m <sup>2</sup> | 1 |

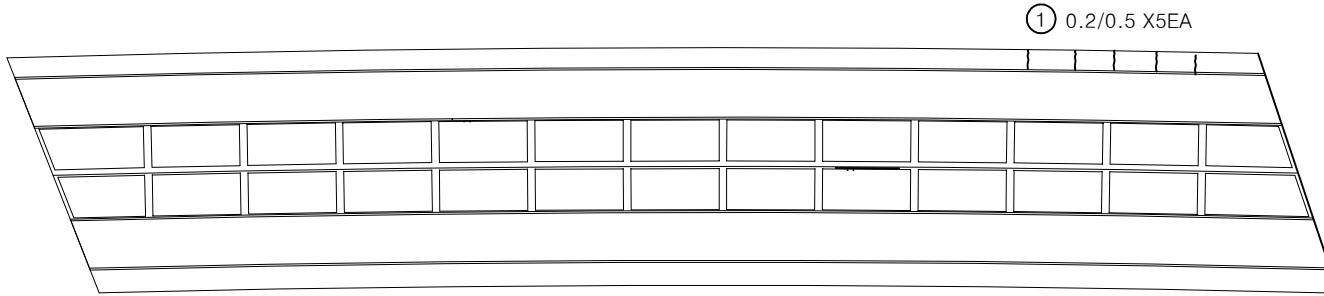
ID : 화남교 바닥판하면 S2 (상주방향)

| 번호 | 구분 | 부재 | 손상내용 | 손상현황 | | | | | | 비고 |
|---|---|---|---|---|---|---|---|---|---|---|
| 1 | 23하 | 바닥판 | 균열(0.3mm미만) | 0.2 | 0.5 | | 2.50 | m | 5 | |

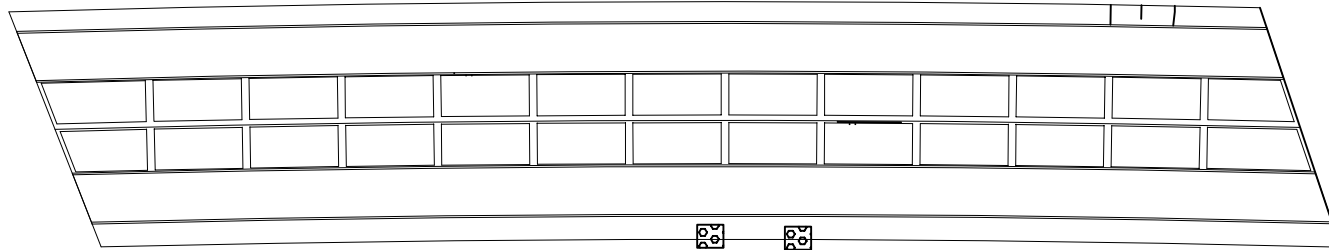
ID : 화남교 바닥판하면 S3 (상주방향)

② 백태  
0.5X0.1X2EA

① 0.1/1.0X 3EA

| 번호 | 구분 | 부재 | 손상내용 | 손상현황 | | | | | | 비고 |
|---|---|---|---|---|---|---|---|---|---|---|
| 1 | 19하 | 바닥판 | 균열(0.3mm미만) | 0.1 | 1.0 | | 3.00 | m | 3 | |
| 2 | 19하 | 바닥판 | 백태 | | 0.5 | 0.1 | 0.05 | m <sup>2</sup> | 1 | |

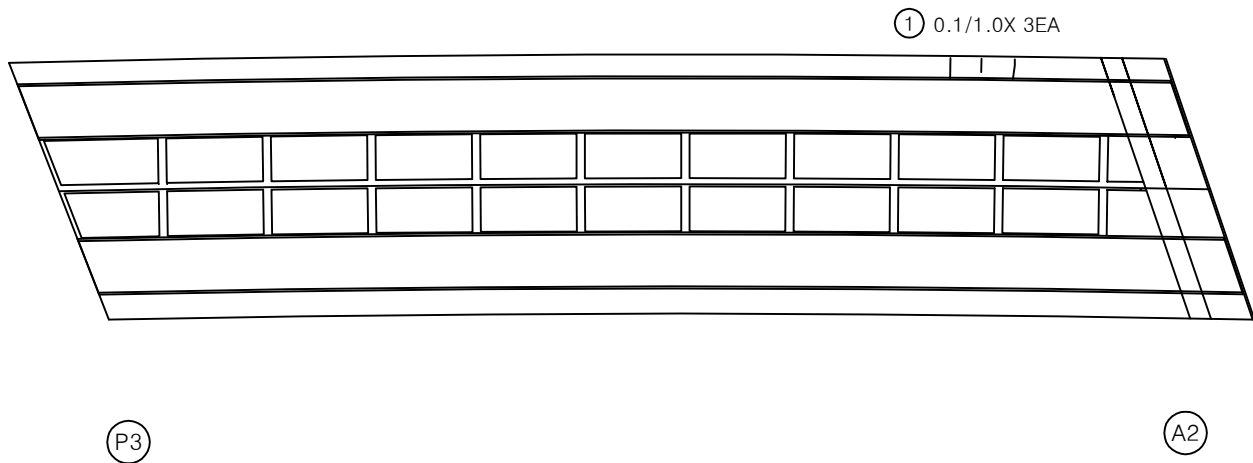
ID : 화남교 바닥판하면 S4 (상주방향)

| 번호 | 구분 | 부재 | 손상내용 | 손상현황 | | | | | 비고 |
|---|---|---|---|---|---|---|---|---|---|
| 1 | 21하 | 바닥판 | 균열(0.3mm미만) | 0.1 | 1.0 | | 3.00 | m | 3 |

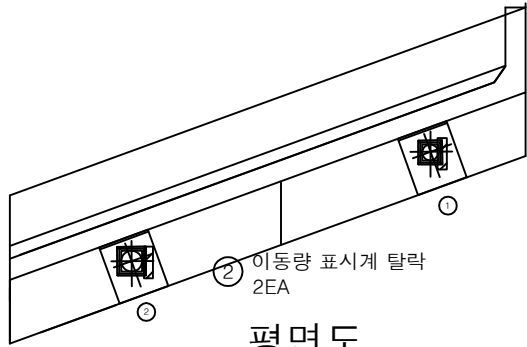
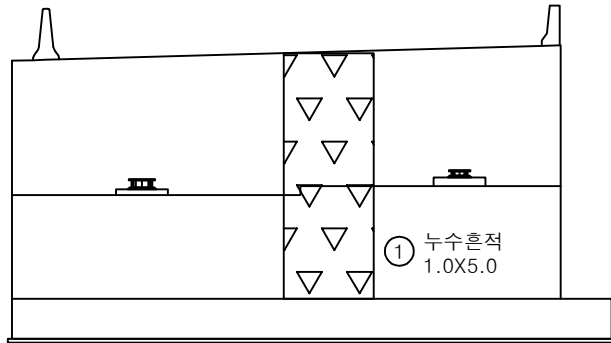
ID : 화남교 교대 A1 (상주방향)

| 번호 | 구분 | 부재 | 손상내용 | 손상현황 | | | | | | 비고 |
|---|---|---|---|---|---|---|---|---|---|---|
| 1 | 19하 | 교대 | 누수흔적 | | 1.0 | 5.0 | 5.00 | m <sup>2</sup> | 1 | |

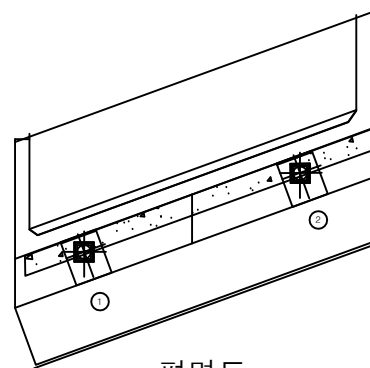
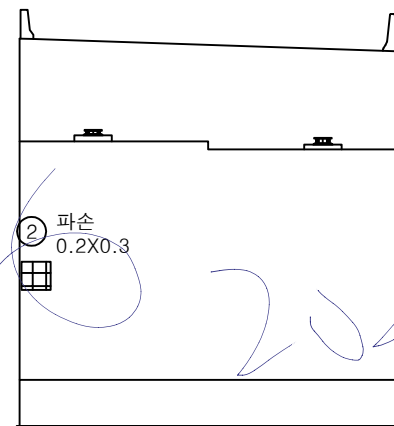
① 페콘크리트 퇴적  
6.0X1.0

② 파손  
0.2X0.3

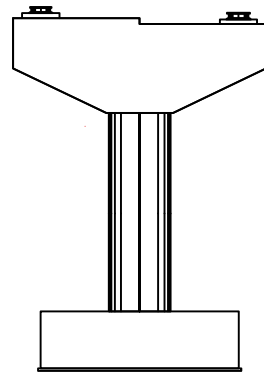
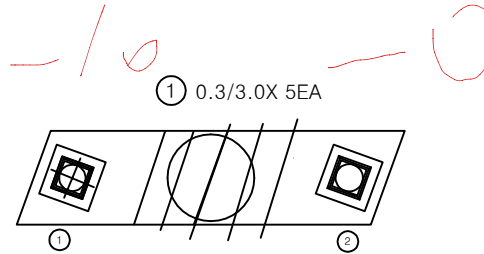
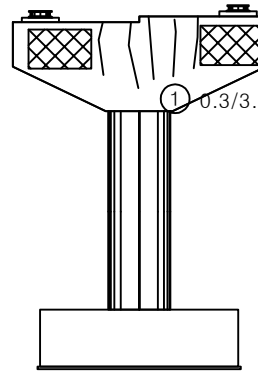
| 번호 | 구분 | 부재 | 손상내용 | 손상현황 | | | | | | 비고 |
|---|---|---|---|---|---|---|---|---|---|---|
| 1 | 19하 | 교각 | 균열(0.3mm이상) | 0.3 | 3.0 | | 15.00 | m | 5 | |
| 2 | 19하 | 교각 | 망상균열 | 0.2 | 4.0 | 1.5 | 12.00 | m <sup>2</sup> | 2 | |
| 3 | 19하 | 교각 | 균열(0.3mm미만) | 0.2 | 0.5 | | 0.50 | m | 1 | 24상 보수 |

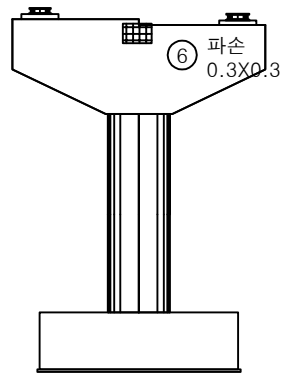
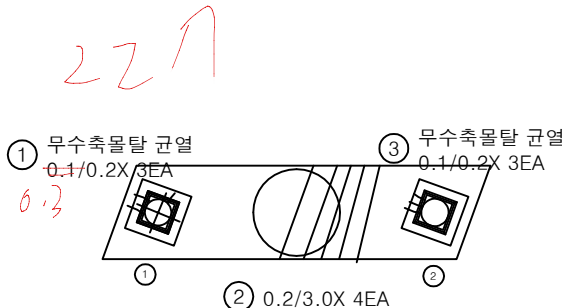
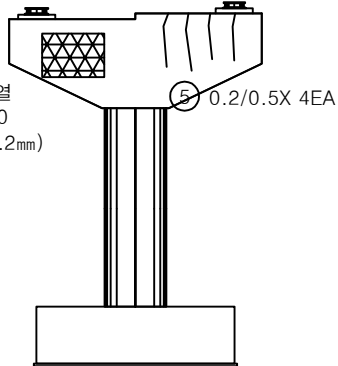
| 번호 | 구분 | 부재 | 손상내용 | 손상현황 | | | | | | 비고 |
|---|---|---|---|---|---|---|---|---|---|---|
| 1 | 19하 | 교량받침 | 무수축물탈 균열 | 0.1 | 0.2 | | 0.60 | m | 3 | |
| 2 | 19하 | 교각 | 균열(0.3mm미만) | 0.2 | 3.0 | | 12.00 | m | 4 | |
| 3 | 19하 | 교량받침 | 무수축물탈 균열 | 0.1 | 0.2 | | 0.60 | m | 3 | |
| 4 | 19하 | 교각 | 망상균열 | 0.2 | 3.0 | 2.0 | 6.00 | m <sup>2</sup> | 1 | |
| 5 | 19하 | 교각 | 균열(0.3mm미만) | 0.2 | 0.5 | | 2.00 | m | 4 | |

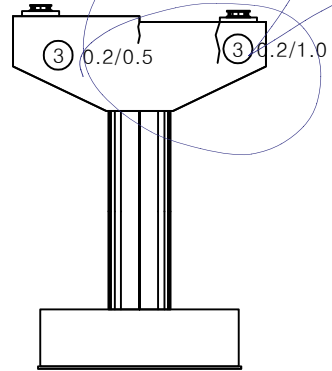
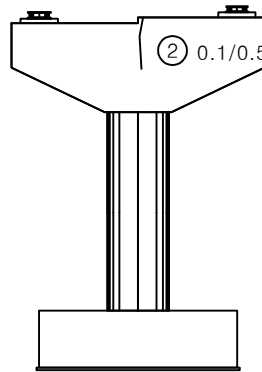
| 번호 | 구분 | 부재 | 손상내용 | 손상현황 | | | | | | 비고 |
|---|---|---|---|---|---|---|---|---|---|---|
| 1 | 19하 | 교량받침 | 무수축물탈 균열 | 0.1 | 0.2 | | 1.20 | m | 6 | |
| 2 | 19하 | 교각 | 균열(0.3mm미만) | 0.1 | 0.5 | | 0.50 | m | 1 | |
| 3 | 21하 | 교각 | 균열(0.3mm미만) | 0.2 | 0.5 | | 0.50 | m | 1 | |
| 4 | 23하 | 교각 | 균열(0.3mm미만) | 0.2 | 1.0 | | 1.00 | m | 1 | |
