상주영천고속도로 2024~2025년 시설물 안전점검 용역  
(2025년 상반기 정기안전점검)

# 외 관 조 사 망 도

화남교

ID : 화남교 교면포장 S1(상주방향)

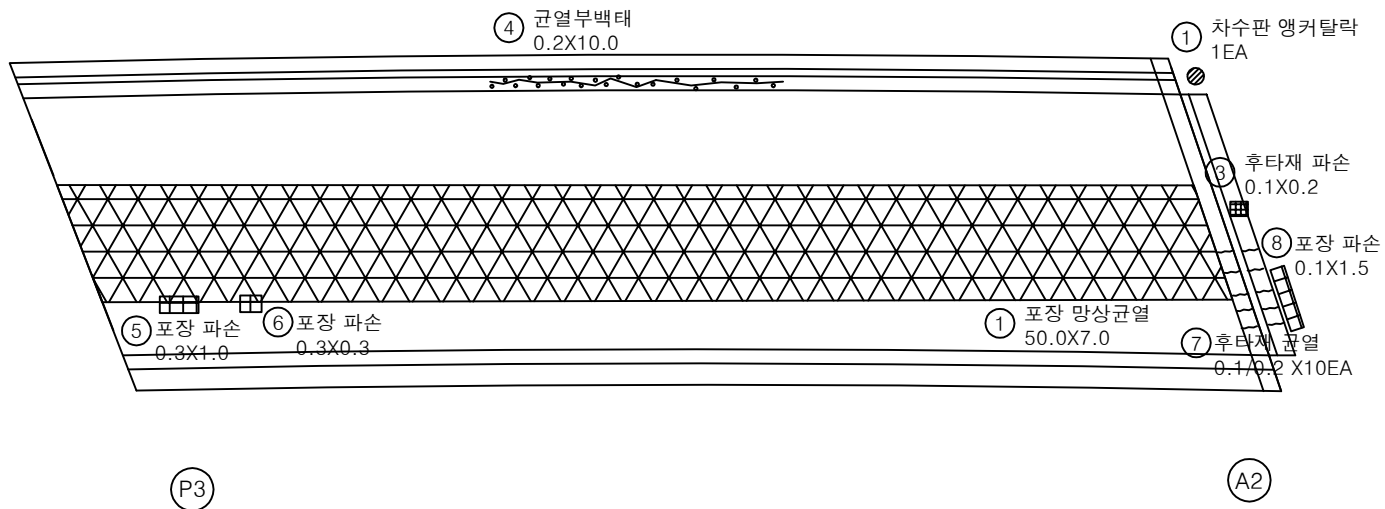
| 번호 | 구분 | 부재 | 손상내용 | 손상현황 | | | | | 비 고 |
|---|---|---|---|---|---|---|---|---|---|
| 1 | 19하 | 교면포장 | 포장 망상균열 | | 50.0 | 7.0 | 350.00 | m <sup>2</sup> | 1 |
| 2 | 19하 | 신속이음 | 차수판 앵커탈락 | | | | 1.00 | EA | 1 |
| 3 | 21하 | 신속이음 | 후타재 파손 | | 0.1 | 0.2 | 0.02 | m <sup>2</sup> | 1 |
| 4 | 21하 | 방호벽 | 균열부백태 | | 0.2 | 10.0 | 2.00 | m <sup>2</sup> | 1 |
| 5 | 23하 | 교면포장 | 포장 파손 | | 0.3 | 1.0 | 0.30 | m <sup>2</sup> | 1 |
| 6 | 23하 | 교면포장 | 포장 파손 | | 0.3 | 0.3 | 0.09 | m <sup>2</sup> | 1 |
| 7 | 23하 | 신속이음 | 후타재 균열 | 0.1 | 0.2 | | 2.00 | m | 10 |
| 8 | 23하 | 교면포장 | 포장 파손 | | 0.1 | 1.5 | 0.15 | m <sup>2</sup> | 1 |

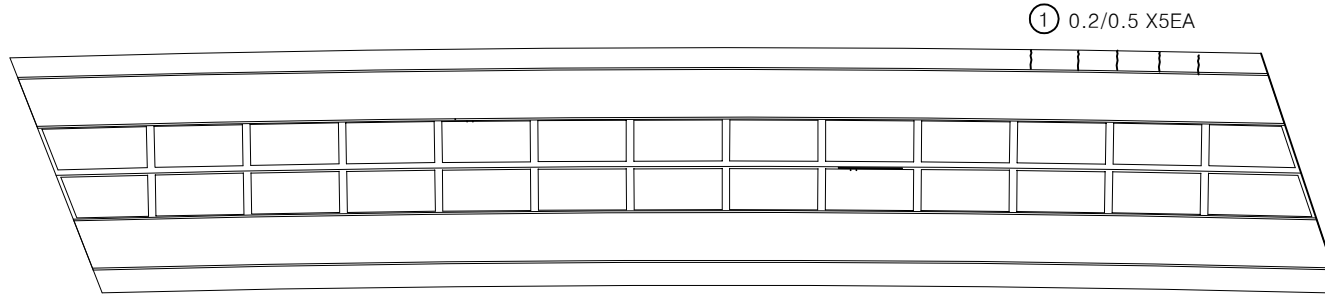
| 번호 | 구분 | 부재 | 손상내용 | 손상현황 | | | | | | 비고 |
|---|---|---|---|---|---|---|---|---|---|---|
| 1 | 23하 | 바닥판 | 균열(0.3mm미만) | 0.2 | 0.5 | | 2.50 | m | 5 | |

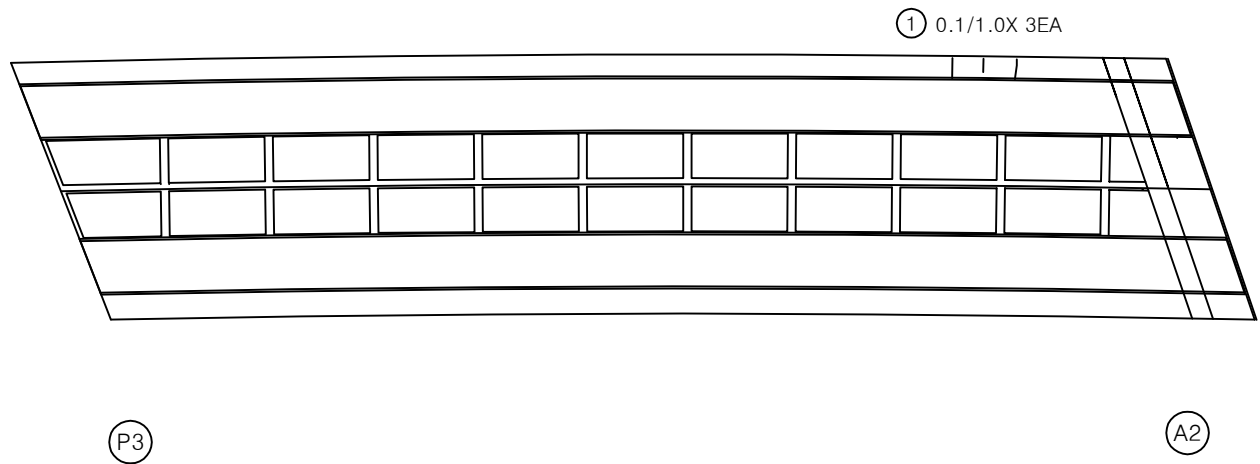
| 번호 | 구분 | 부재 | 손상내용 | 손상현황 | | | | | | 비고 |
|---|---|---|---|---|---|---|---|---|---|---|
| 1 | 21하 | 바닥판 | 균열(0.3mm미만) | 0.1 | 1.0 | | 3.00 | m | 3 | |

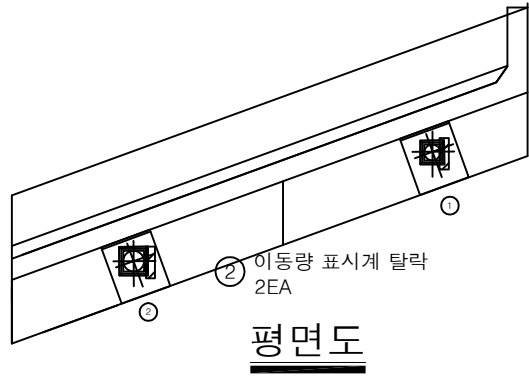
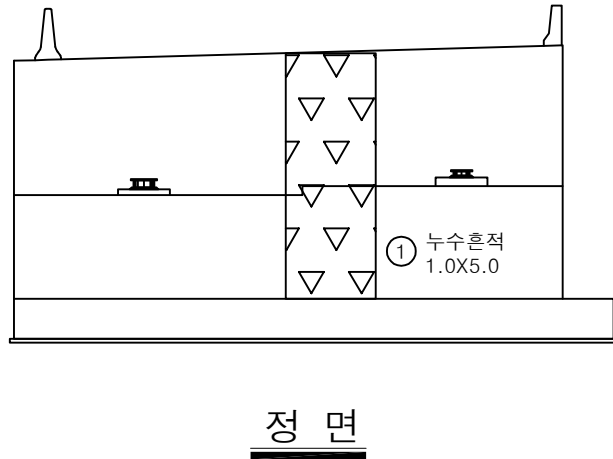
ID : 화남교 교대 A1 (상주방향)

| 번호 | 구분 | 부재 | 손상내용 | 손상현황 | | | | | | 비고 |
|---|---|---|---|---|---|---|---|---|---|---|
| 1 | 19하 | 교대 | 누수흔적 | | 1.0 | 5.0 | 5.00 | m <sup>2</sup> | 1 | |

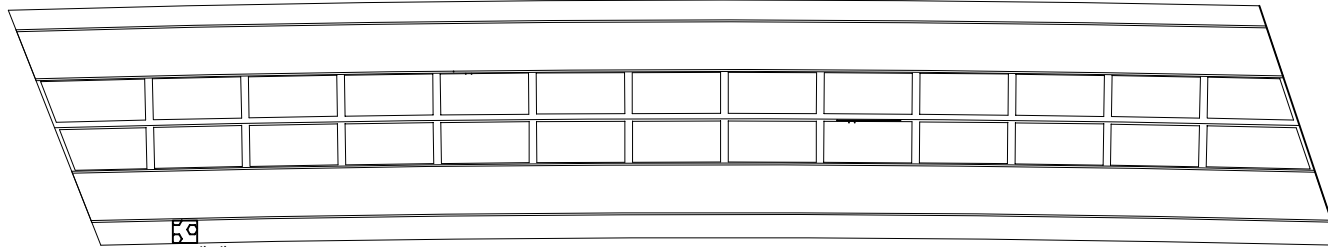
① 백태  
0.3X0.5

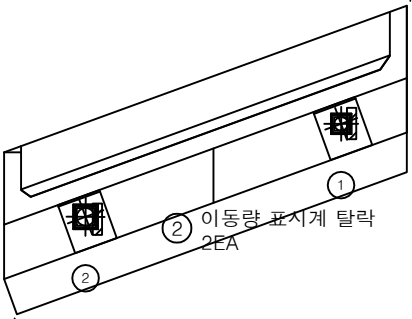
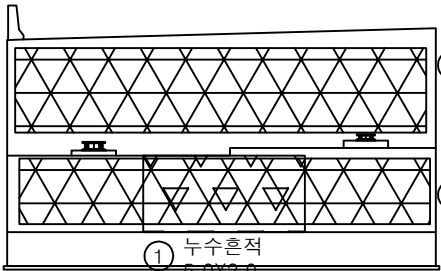
| 번호 | 구분 | 부재 | 손상내용 | 손상현황 | | | | | | 비고 |
|---|---|---|---|---|---|---|---|---|---|---|
| 1 | 19하 | 교대 | 누수흔적 | | 5.0 | 2.0 | 10.00 | m <sup>2</sup> | 1 | |
| 3 | 24상 | 교대 | 보수부 망상균열 | 0.2 | 8.0 | 2.0 | 16.00 | m <sup>2</sup> | 1 | |
| 4 | 24상 | 교대 | 보수부 망상균열 | 0.2 | 8.0 | 1.5 | 12.00 | m <sup>2</sup> | 1 | |

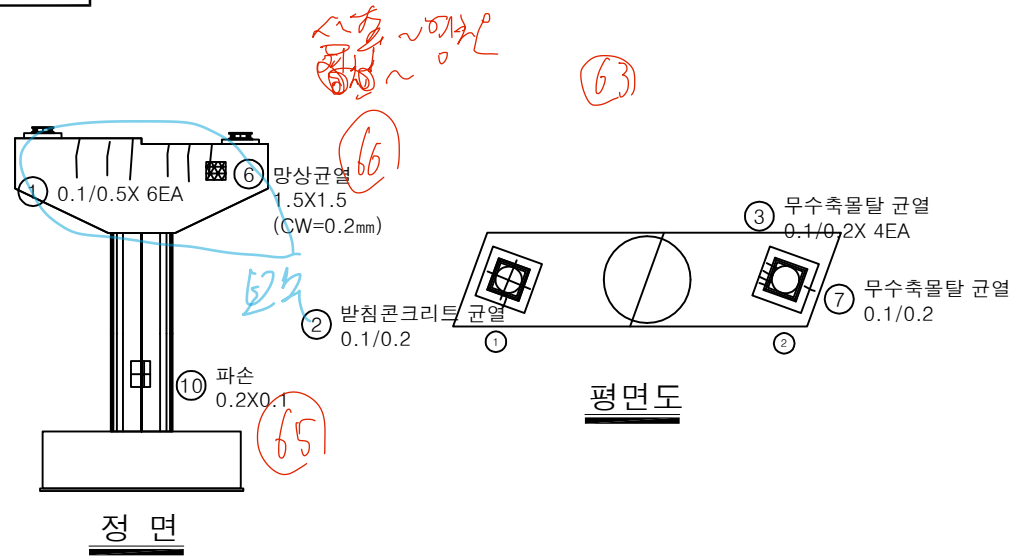
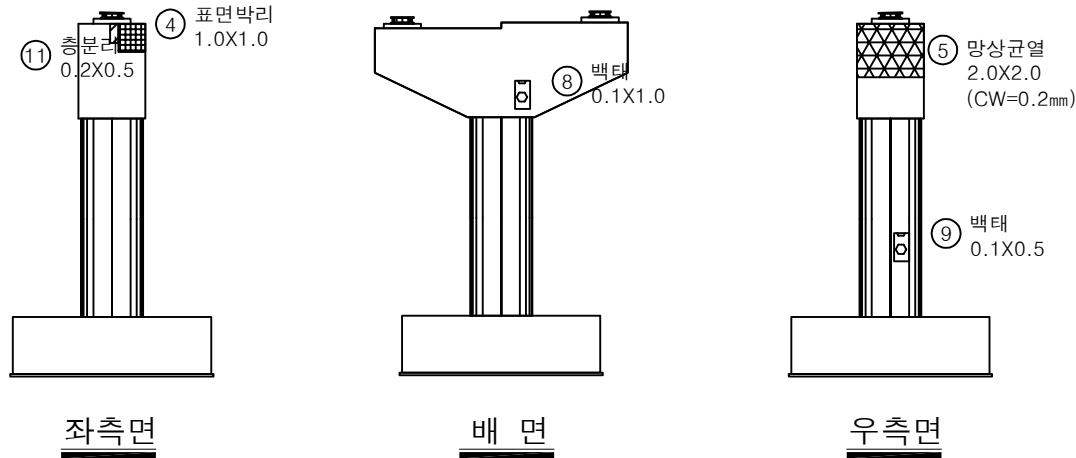
| 번호 | 구분 | 부재 | 손상내용 | 손상현황 | | | | | | 비고 |
|---|---|---|---|---|---|---|---|---|---|---|
| 1 | 19하 | 교각 | 균열(0.3mm미만) | 0.1 | 0.5 | | 3.00 | m | 6 | 24상 보수 |
| 2 | 19하 | 교량방침 | 받침콘크리트 균열 | 0.1 | 0.2 | | 0.20 | m | 1 | |
| 3 | 19하 | 교량방침 | 무수축물탈 균열 | 0.1 | 0.2 | | 0.80 | m | 4 | |
| 5 | 19하 | 교각 | 망상균열 | 0.2 | 2.0 | 2.0 | 4.00 | m <sup>2</sup> | 1 | |
| 6 | 21하 | 교각 | 망상균열 | 0.2 | 1.5 | 1.5 | 2.25 | m <sup>2</sup> | 1 | 24상 보수 |
| 7 | 21하 | 교량방침 | 무수축물탈 균열 | 0.1 | 0.2 | | 0.20 | m | 1 | |

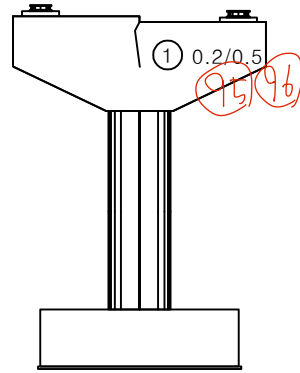
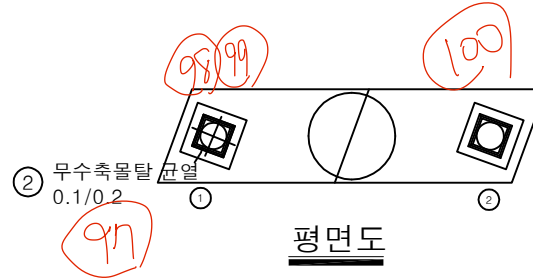
| 번호 | 구분 | 부재 | 손상내용 | 손상현황 | | | | | | 비고 |
|---|---|---|---|---|---|---|---|---|---|---|
| 1 | 195하 | 교각 | 균열(0.3mm미만) | 0.2 | 0.5 | | 0.50 | m | 1 | |
| 2 | 195하 | 교량받침 | 무수축물탈 균열 | 0.1 | 0.2 | | 0.20 | m | 1 | |
