상주영천고속도로 2024~2025년 시설물 안전점검 용역  
(2025년 상반기 정기안전점검)

# 외 관 조 사 망 도

화남교

2025.04

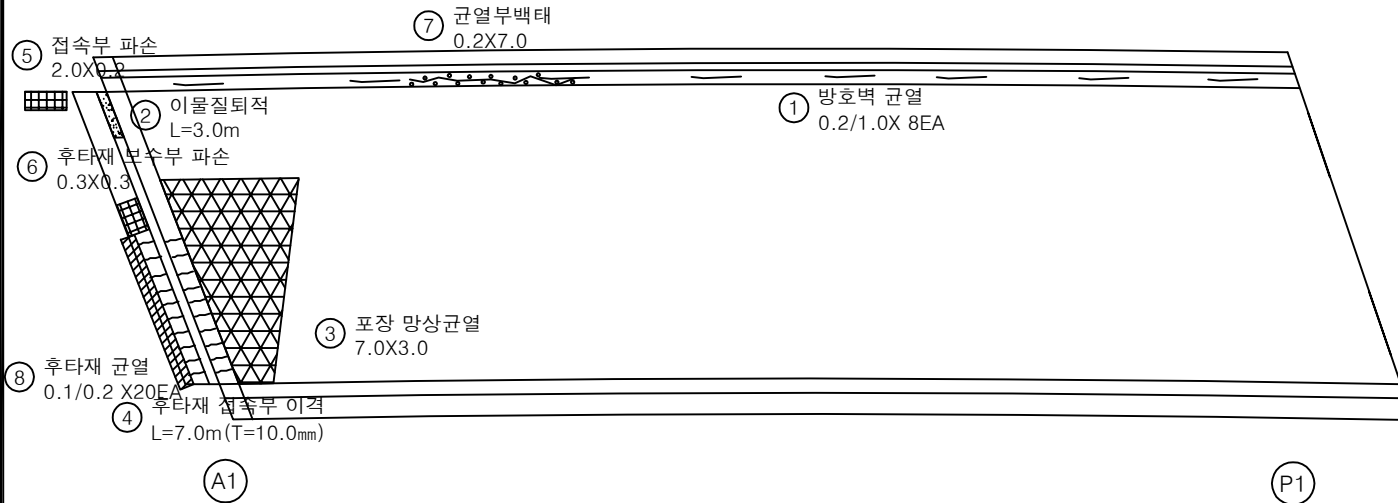
ID : 화남교 교면포장 S1(상주방향)

| 번호 | 구분 | 부재 | 손상내용 | 손상현황 | | | | | | 비고 |
|---|---|---|---|---|---|---|---|---|---|---|
| 1 | 19하 | 방호벽 | 방호벽 균열 | 0.2 | 1.0 | | 8.00 | m | 8 | |
| 2 | 19하 | 신속이음 | 이물질퇴적 | | 3.0 | | 3.00 | m | 1 | |
| 3 | 19하 | 교면포장 | 포장 망상균열 | | 7.0 | 3.0 | 21.00 | m <sup>2</sup> | 1 | |
| 4 | 19하 | 교면포장 | 후타재 접속부 이격 | | 7.0 | | 7.00 | m | 1 | (T=10.0mm) |
| 5 | 21하 | 교면포장 | 접속부 파손 | | 2.0 | 0.2 | 0.40 | m <sup>2</sup> | 1 | |
| 6 | 21하 | 신속이음 | 후타재 보수부 파손 | | 0.3 | 0.3 | 0.09 | m <sup>2</sup> | 1 | |
| 7 | 21하 | 방호벽 | 균열부백태 | | 0.2 | 7.0 | 1.40 | m <sup>2</sup> | 1 | |
| 8 | 23하 | 신속이음 | 후타재 균열 | 0.1 | 0.2 | | 4.00 | m | 20 | |

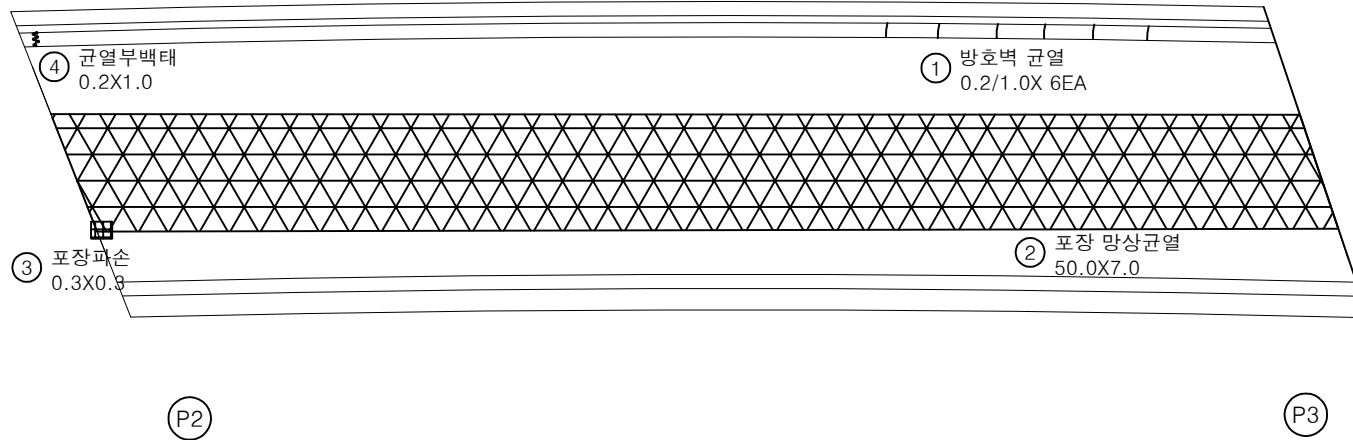
| 번호 | 구분 | 부재 | 손상내용 | 손상현황 | | | | | | 비 고 |
|---|---|---|---|---|---|---|---|---|---|---|
| 1 | 19하 | 방호벽 | 방호벽 균열 | 0.2 | 1.0 | | 6.00 | m | 6 | |
| 2 | 21하 | 교면포장 | 포장 망상균열 | | 50.0 | 7.0 | 350.00 | m <sup>2</sup> | 1 | |
| 3 | 19하 | 교면포장 | 포장 파손 | 0.3 | 0.3 | 0.09 | | m <sup>2</sup> | 1 | |
| 4 | 23하 | 방호벽 | 균열부백태 | 0.2 | 1.0 | 0.20 | | m <sup>2</sup> | 1 | |

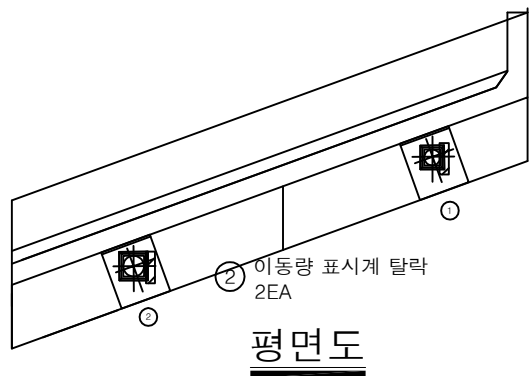
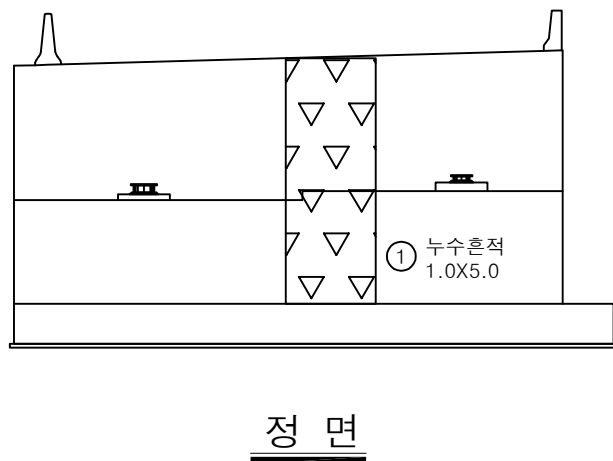
ID : 화남교 교대 A1 (상주방향)

| 번호 | 구분 | 부재 | 손상내용 | 손상현황 | | | | | | 비고 |
|---|---|---|---|---|---|---|---|---|---|---|
| 1 | 19하 | 교대 | 누수흔적 | | 1.0 | 5.0 | 5.00 | m <sup>2</sup> | 1 | |

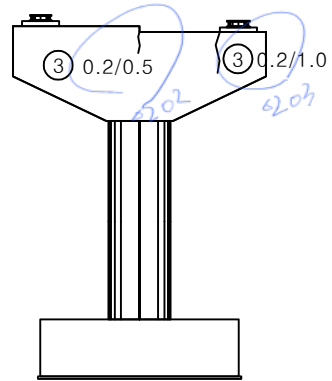
① 무수축물탈 균열  
0.1/0.2X 6EA

| 번호 | 구분 | 부재 | 손상내용 | 손상현황 | | | | | | 비고 |
|---|---|---|---|---|---|---|---|---|---|---|
| 1 | 19하 | 교량받침 | 무수축물탈 균열 | 0.1 | 0.2 | | 1.20 | m | 6 | |
| 2 | 19하 | 교각 | 균열(0.3mm미만) | 0.1 | 0.5 | | 0.50 | m | 1 | |
| 3 | 21하 | 교각 | 균열(0.3mm미만) | 0.2 | 0.5 | | 0.50 | m | 1 | |
| 4 | 23하 | 교각 | 균열(0.3mm미만) | 0.2 | 1.0 | | 1.00 | m | 1 | |

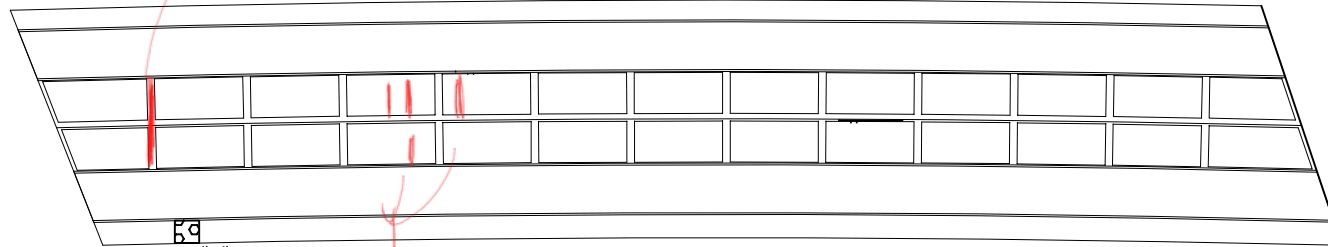
① 백태  
0.3X0.5

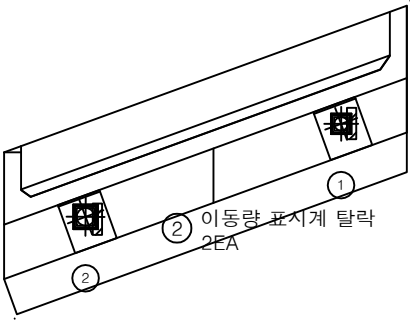
| 번호 | 구분 | 부재 | 손상내용 | 손상현황 | | | | | | 비고 |
|---|---|---|---|---|---|---|---|---|---|---|
| 1 | 19하 | 교대 | 누수흔적 | | 5.0 | 2.0 | 10.00 | m <sup>2</sup> | 1 | |
| 3 | 24상 | 교대 | 보수부 망상균열 | 0.2 | 8.0 | 2.0 | 16.00 | m <sup>2</sup> | 1 | |
| 4 | 24상 | 교대 | 보수부 망상균열 | 0.2 | 8.0 | 1.5 | 12.00 | m <sup>2</sup> | 1 | |

- ③ 보수부 망상균열  
8.0X2.0  
(CW=0.2mm)
- ④ 보수부 망상균열  
8.0X1.5  
(CW=0.2mm)
- ① 누수흔적  
5.0X2.0

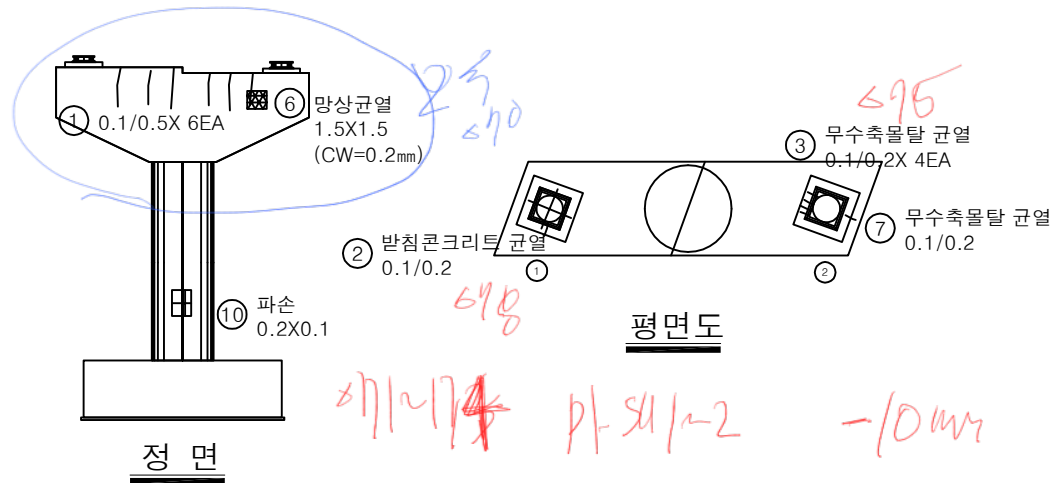
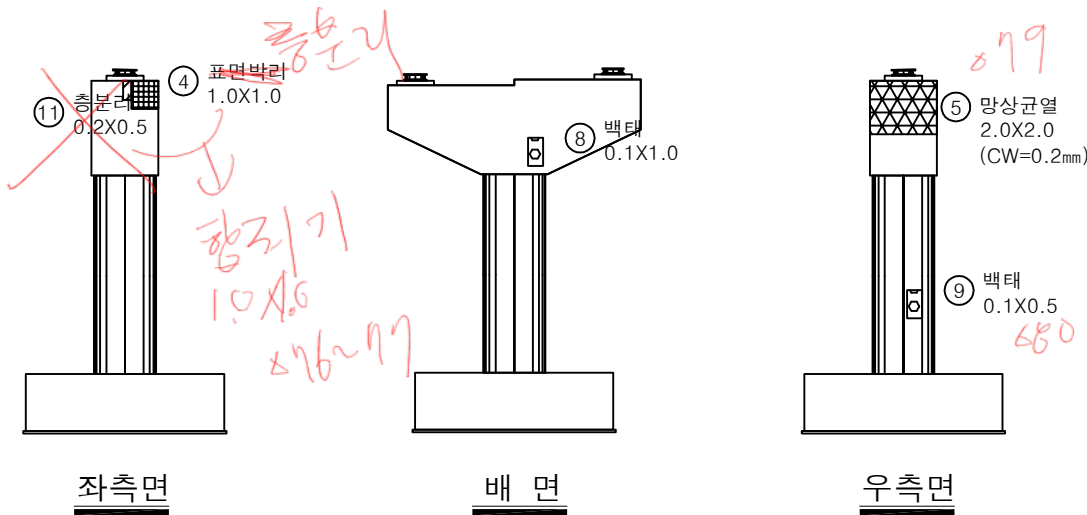
| 번호 | 구분 | 부재 | 손상내용 | 손상현황 | | | | | | 비고 |
|---|---|---|---|---|---|---|---|---|---|---|
| 1 | 19하 | 교각 | 균열(0.3mm미만) | 0.1 | 0.5 | | 3.00 | m | 6 | 24상 보수 |
| 2 | 19하 | 교량방침 | 받침콘크리트 균열 | 0.1 | 0.2 | | 0.20 | m | 1 | |
| 3 | 19하 | 교량방침 | 무수축물탈 균열 | 0.1 | 0.2 | | 0.80 | m | 4 | |
| 5 | 19하 | 교각 | 망상균열 | 0.2 | 2.0 | 2.0 | 4.00 | m <sup>2</sup> | 1 | |
| 6 | 21하 | 교각 | 망상균열 | 0.2 | 1.5 | 1.5 | 2.25 | m <sup>2</sup> | 1 | 24상 보수 |
| 7 | 21하 | 교량방침 | 무수축물탈 균열 | 0.1 | 0.2 | | 0.20 | m | 1 | |
