상주영천고속도로 2024~2025년 시설물 안전점검 용역  
(2025년 하반기 정밀안전점검)

# 외 관 조 사 망 도

화남교

ID : 화남교 교면포장 S1(상주방향)

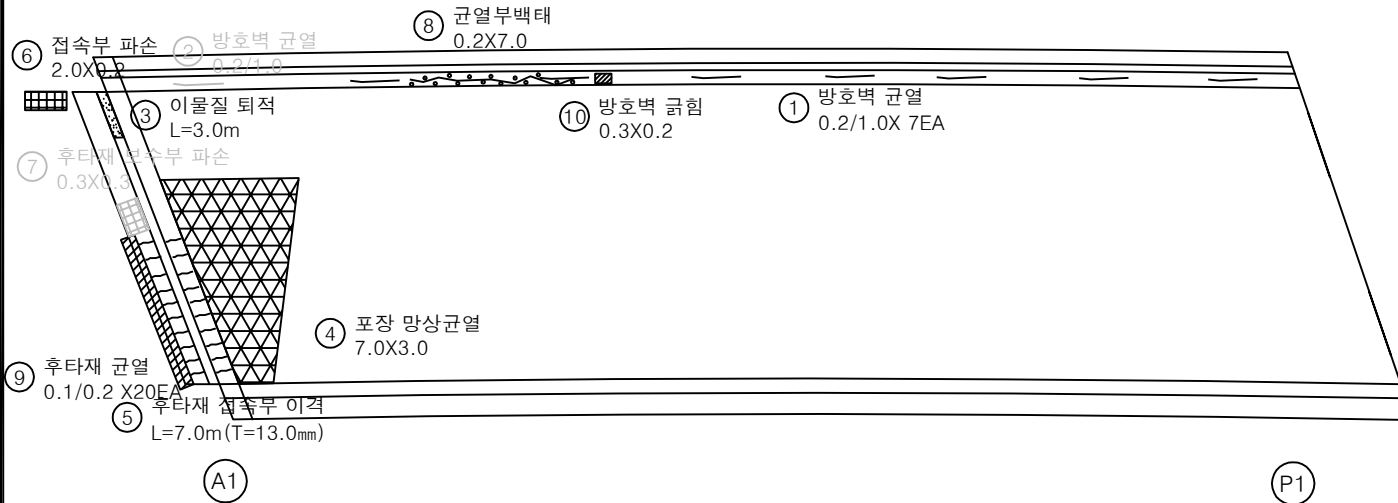
| 번호 | 구분 | 부재 | 손상내용 | 손상현황 | | | | | | 비 고 |
|---|---|---|---|---|---|---|---|---|---|---|
| 1 | 19하 | 방호벽 | 방호벽 균열 | 0.2 | 1.0 | | 7.00 | m | 7 | |
| 2 | 19하 | 방호벽 | 방호벽 균열 | 0.2 | 1.0 | | 1.00 | m | 1 | 25 하 보수 |
| 3 | 19하 | 신속이음 | 이물질 퇴적 | | 3.0 | | 3.00 | m | 1 | |
| 4 | 19하 | 교면포장 | 포장 망상균열 | | 7.0 | 3.0 | 21.00 | m <sup>2</sup> | 1 | |
| 5 | 19하 | 교면포장 | 후타재 접속부 이격 | | 7.0 | | 7.00 | m | 1 | (T=10.0mm) |
| 6 | 21하 | 교면포장 | 접속부 파손 | | 2.0 | 0.2 | 0.40 | m <sup>2</sup> | 1 | |
| 7 | 21하 | 신속이음 | 후타재 보수부 파손 | | 0.3 | 0.3 | 0.09 | m <sup>2</sup> | 1 | 25 하 보수 |
| 8 | 21하 | 방호벽 | 균열부백태 | | 0.2 | 7.0 | 1.40 | m <sup>2</sup> | 1 | |
| 9 | 23하 | 신속이음 | 후타재 균열 | 0.1 | 0.2 | | 4.00 | m | 20 | |
| 10 | 25하 | 방호벽 | 방호벽 긁힘 | | 0.3 | 0.2 | 0.06 | m <sup>2</sup> | 1 | |

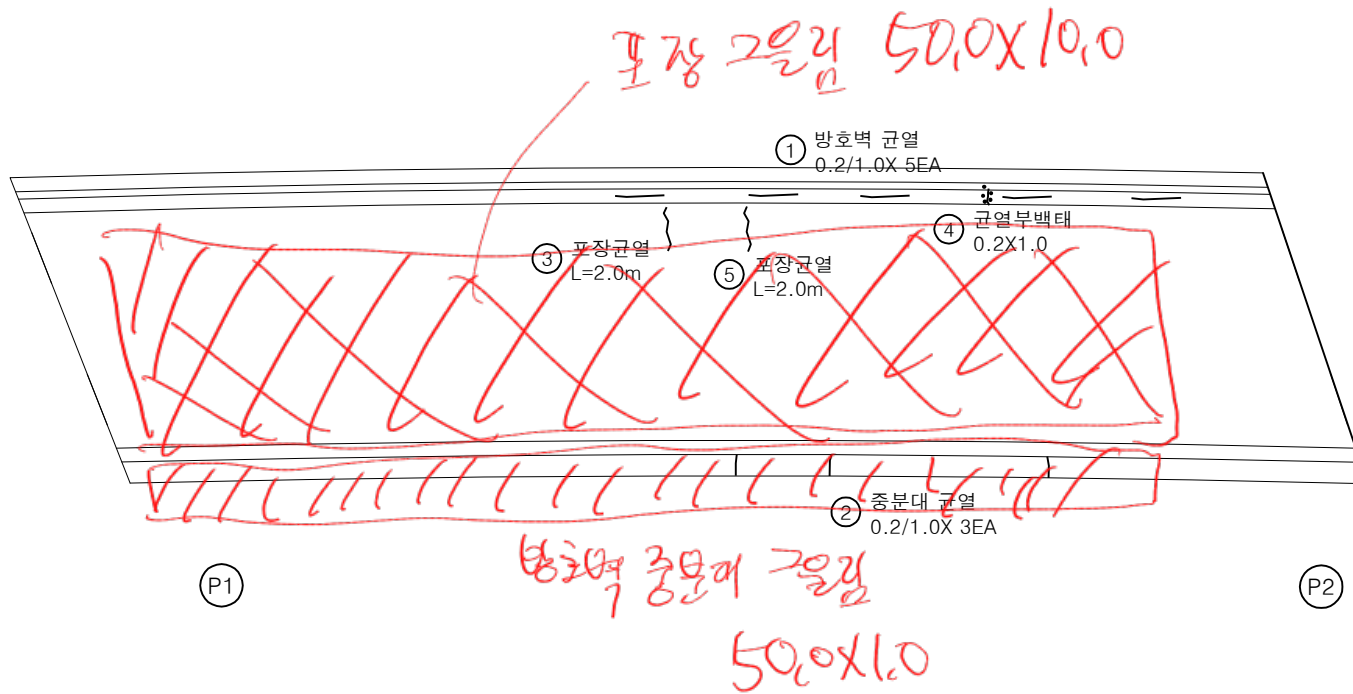
| 번호 | 구분 | 부재 | 손상내용 | 손상현황 | | | | | | 비고 |
|---|---|---|---|---|---|---|---|---|---|---|
| 1 | 19하 | 방호벽 | 방호벽 균열 | 0.2 | 1.0 | | 5.00 | m | 5 | |
| 2 | 19하 | 중분대 | 중분대 균열 | 0.2 | 1.0 | | 3.00 | m | 3 | |
| 3 | 21하 | 교면포장 | 포장 균열 | | 2.0 | | 2.00 | m | 1 | |
| 4 | 21하 | 방호벽 | 균열부백태 | 0.2 | 1.0 | | 0.20 | m <sup>2</sup> | 1 | |
| 5 | 25하 | 교면포장 | 포장 균열 | | 2.0 | | 2.00 | m | 1 | |

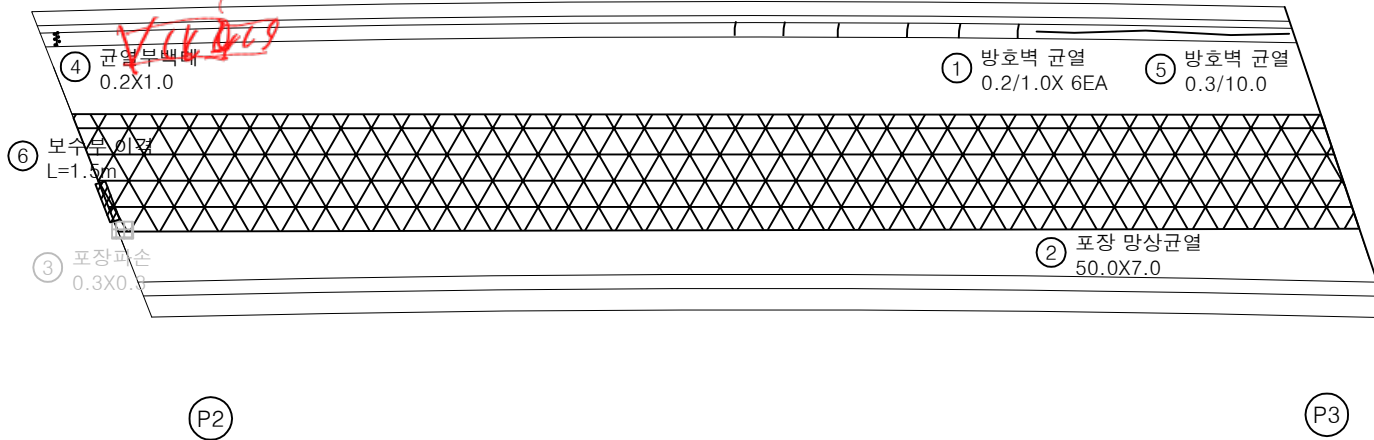
5.0X0.5  
방호벽 파손

| 번호 | 구분 | 부재 | 손상내용 | 손상현황 | | | | | | 비고 |
|---|---|---|---|---|---|---|---|---|---|---|
| 1 | 19하 | 방호벽 | 방호벽 균열 | 0.2 | 1.0 | | 6.00 | m | 6 | |
| 2 | 21하 | 교면포장 | 포장 망상균열 | | 50.0 | 7.0 | 350.00 | m <sup>2</sup> | 1 | |
| 3 | 19하 | 교면포장 | 포장 파손 | 0.3 | 0.3 | 0.09 | | m <sup>2</sup> | 1 | 15하 보강 |
| 4 | 23하 | 방호벽 | 균열부백태 | 0.2 | 1.0 | 0.20 | | m <sup>2</sup> | 1 | |
| 5 | 25하 | 방호벽 | 방호벽 균열 | 0.3 | 10.0 | | 10.00 | m | 1 | |
| 6 | 25하 | 교면포장 | 보수부 이격 | | 1.5 | | 1.50 | m | 1 | |

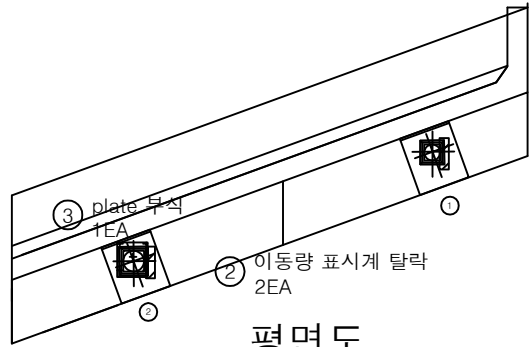
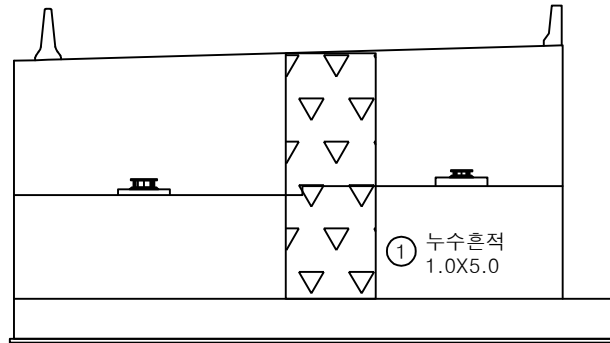
ID : 화남교 교대 A1 (상주방향)

| 번호 | 구분 | 부재 | 손상내용 | 손상현황 | | | | | | 비고 |
|---|---|---|---|---|---|---|---|---|---|---|
| 1 | 19하 | 교대 | 누수흔적 | | 1.0 | 5.0 | 5.00 | m <sup>2</sup> | 1 | |
| 3 | 25하 | 교량받침 | plate 부식 | | | | 1.00 | EA | 1 | |

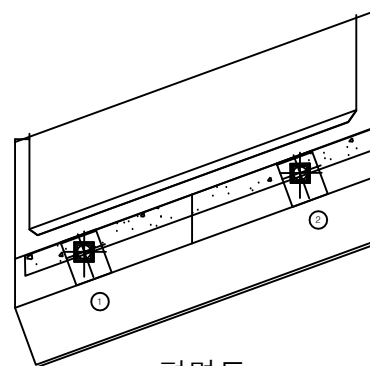
평면도

① 페콘크리트 퇴적  
6.0X1.0

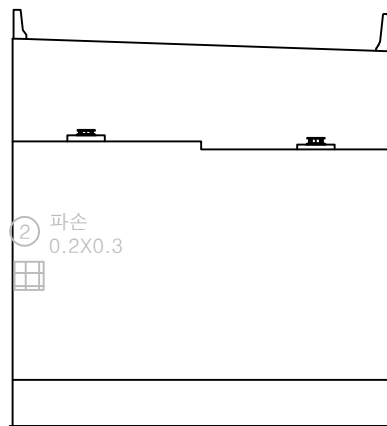
정면

② 파손  
0.2X0.3

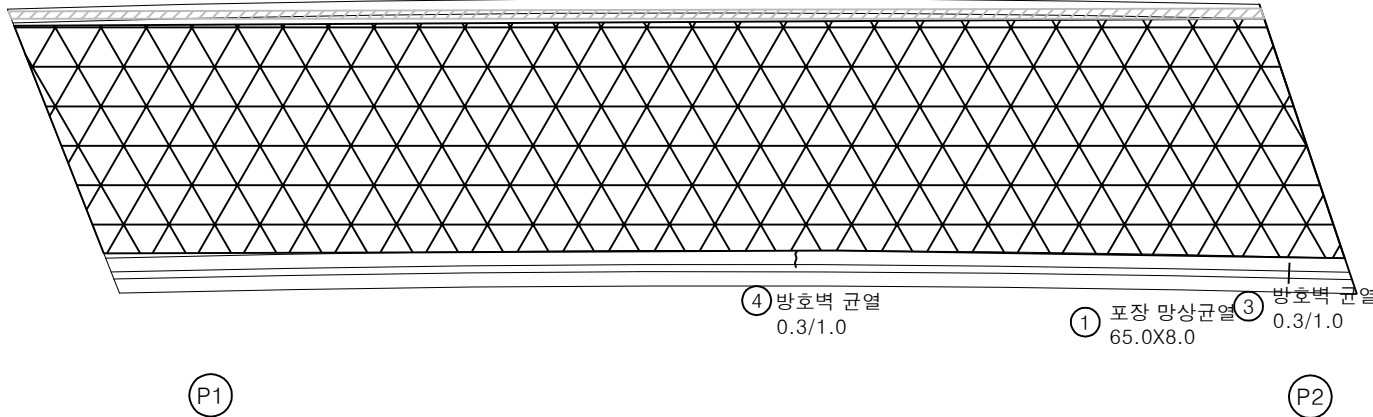
② 중분대 이격  
L=65.0m

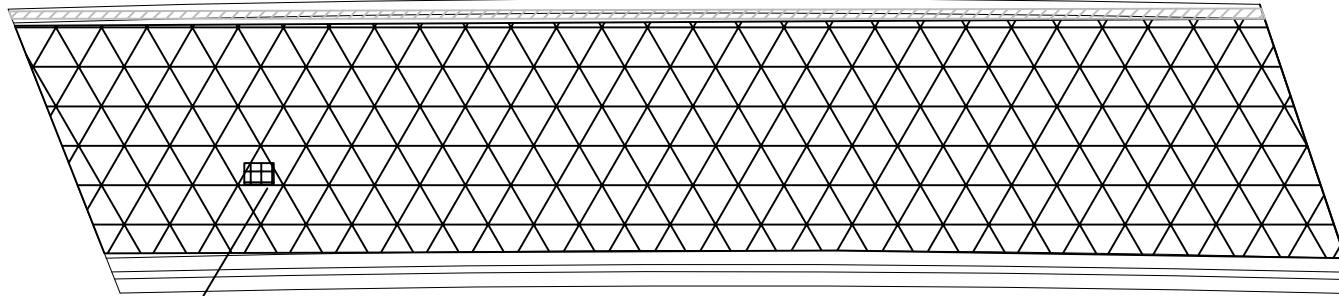
② 중분대 이격  
L=65.0m

③ 포장 파손  
0.2X0.5

① 포장 망상균열  
65.0X8.0
