상주영천고속도로 2024~2025년 시설물 안전점검 용역  
(2025년 상반기 정기안전점검)

# 외 관 조 사 망 도

화남교

2025.04

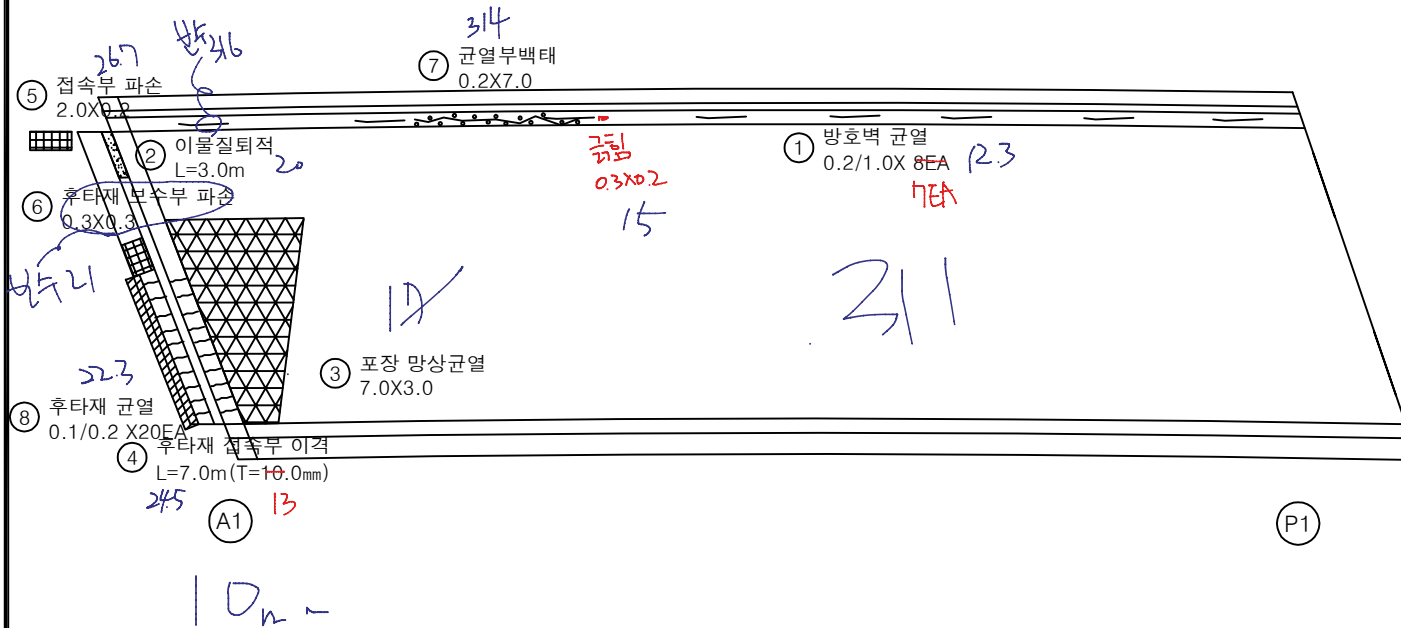
ID : 화남교 교면포장 S1(상주방향)

| 번호 | 구분 | 부재 | 손상내용 | 손상현황 | | | | | | 비고 |
|---|---|---|---|---|---|---|---|---|---|---|
| 1 | 19하 | 방호벽 | 방호벽 균열 | 0.2 | 1.0 | | 5.00 | m | 5 | |
| 2 | 19하 | 중분대 | 중분대 균열 | 0.2 | 1.0 | | 3.00 | m | 3 | |
| 3 | 21하 | 교면포장 | 포장 균열 | | 2.0 | | 2.00 | m | 1 | |
| 4 | 21하 | 방호벽 | 균열부백태 | 0.2 | 1.0 | 0.20 | | m <sup>2</sup> | 1 | |

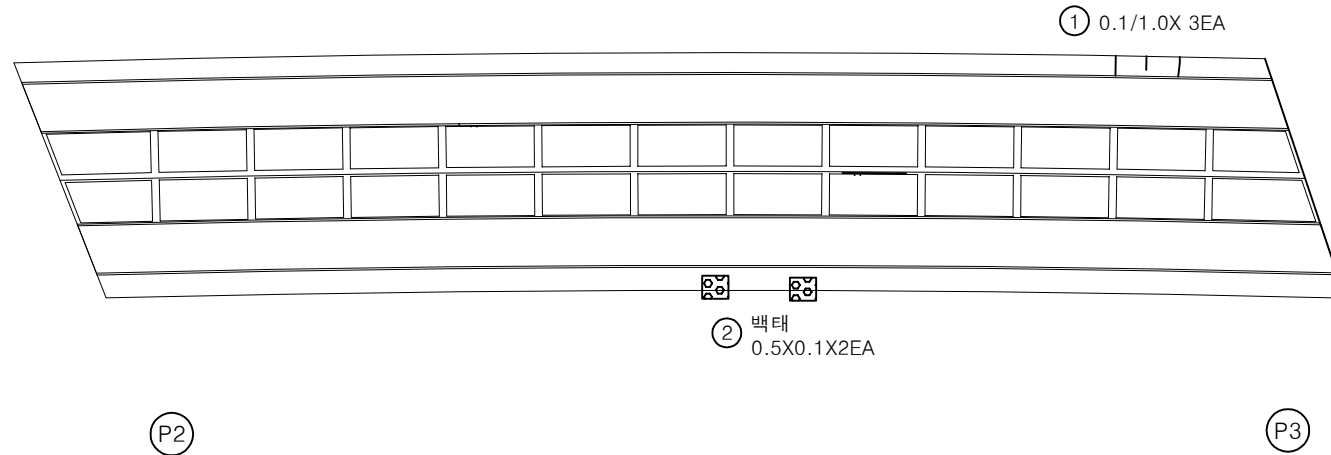
ID : 화남교 바닥판하면 S3 (상주방향)

| 번호 | 구분 | 부재 | 손상내용 | 손상현황 | | | | | | 비 고 |
|---|---|---|---|---|---|---|---|---|---|---|
| 1 | 19하 | 바닥판 | 균열(0.3mm미만) | 0.1 | 1.0 | | 3.00 | m | 3 | |
| 2 | 19하 | 바닥판 | 백태 | | 0.5 | 0.1 | 0.05 | m² | 1 | |

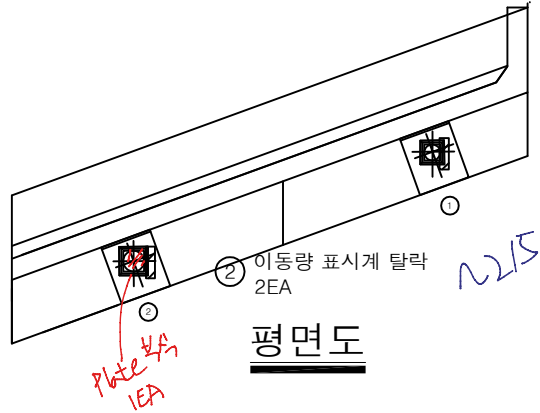
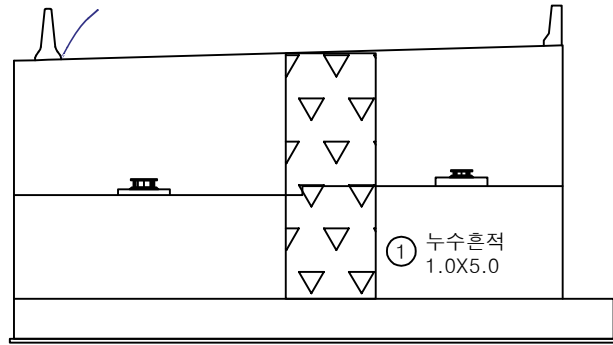
ID : 화남교 교대 A1 (상주방향)

| 번호 | 구분 | 부재 | 손상내용 | 손상현황 | | | | | | 비고 |
|---|---|---|---|---|---|---|---|---|---|---|
| 1 | 19하 | 교대 | 누수흔적 | | 1.0 | 5.0 | 5.00 | m <sup>2</sup> | 1 | |

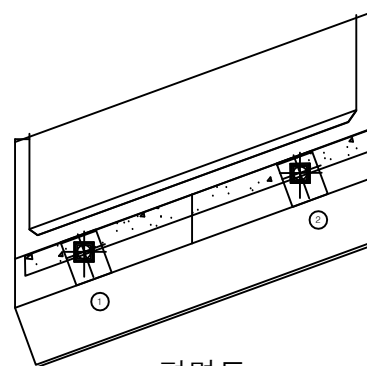
평면도

① 페콘크리트 퇴적  
6.0X1.0

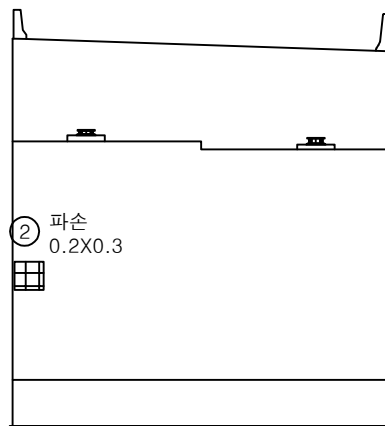
정면

② 파손  
0.2X0.3

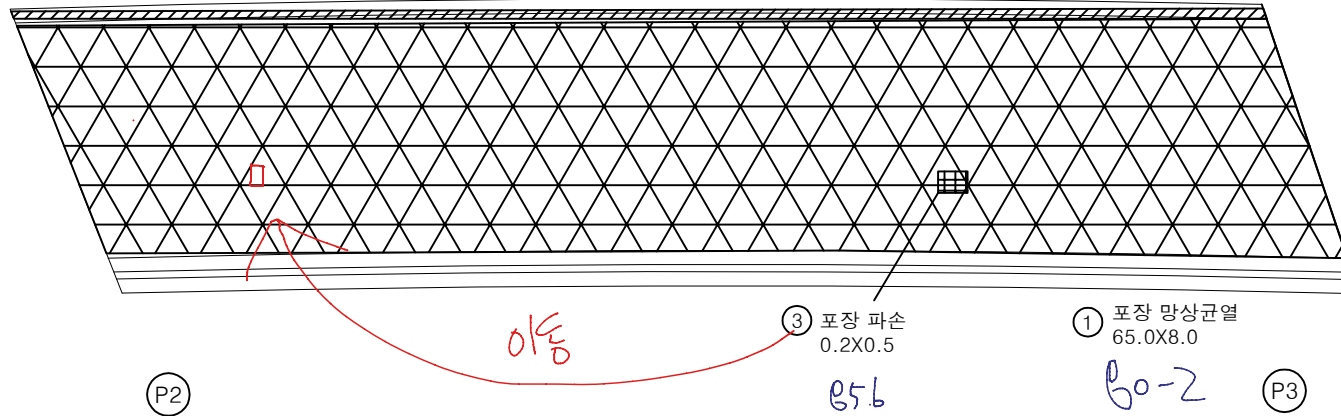
| 번호 | 구분 | 부재 | 손상내용 | 손상현황 | | | | | | 비고 |
|---|---|---|---|---|---|---|---|---|---|---|
| 1 | 19하 | 교면포장 | 포장 망상균열 | | 65.0 | 8.0 | 520.00 | m <sup>2</sup> | 1 | |

② 중분대 이격  
L=65.0m① 포장 망상균열  
65.0X8.0③ 포장 파손  
0.2X0.5

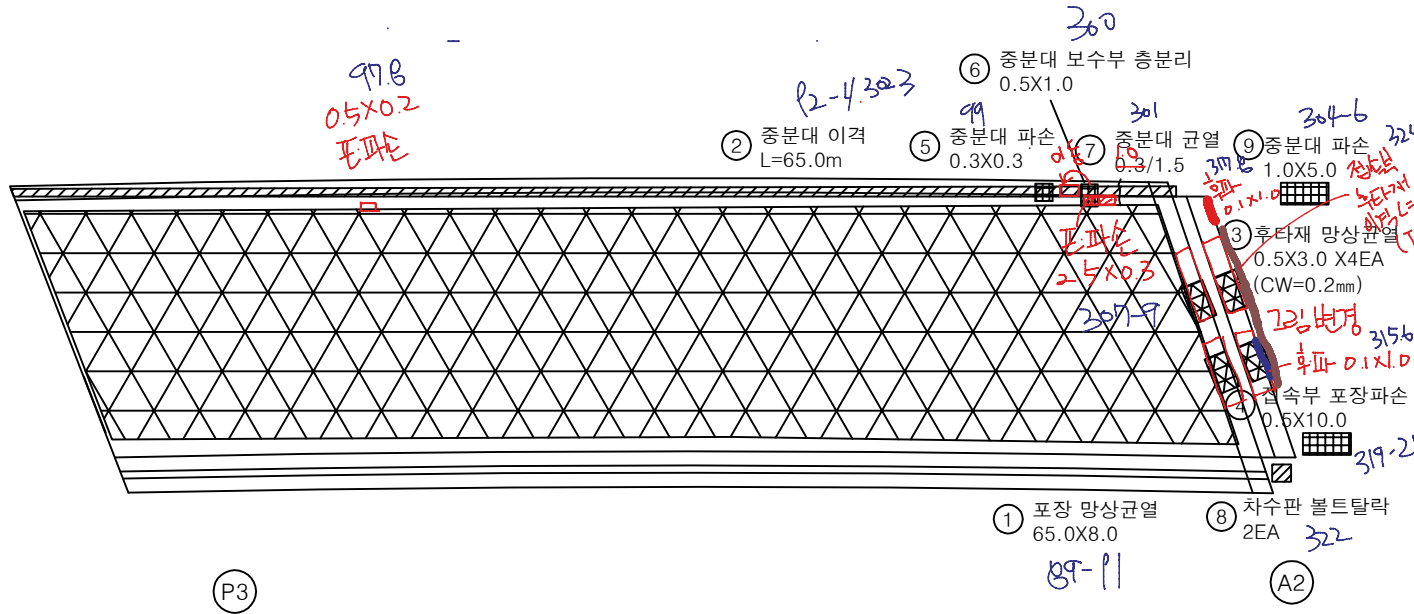
| 번호 | 구분 | 부재 | 손상내용 | 손상현황 | | | | | 비고 |
|---|---|---|---|---|---|---|---|---|---|
| 1 | 19하 | 교면포장 | 포장 망상균열 | | 6.50 | 8.0 | 52.00 | m | 1 |
| 3 | 19하 | 신속이음 | 후타재 망상균열 | 0.2 | 0.5 | 3.0 | 6.00 | m | 4 |
| 7 | 21하 | 중분대 | 중분대 균열 | 0.3 | 1.5 | | 1.50 | m | 1 |

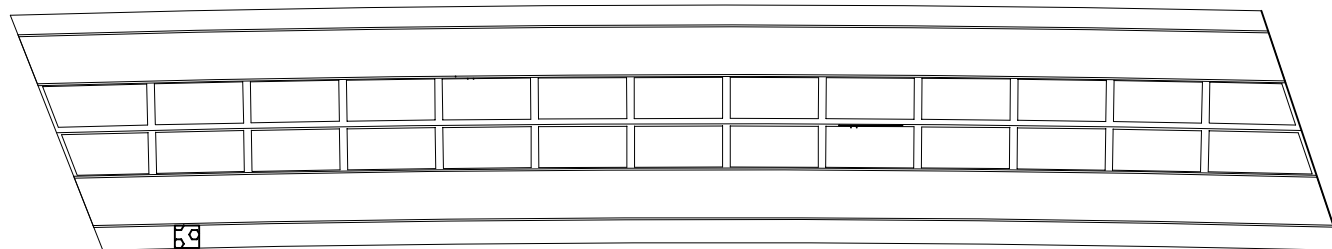
① 백태  
0.3X0.5

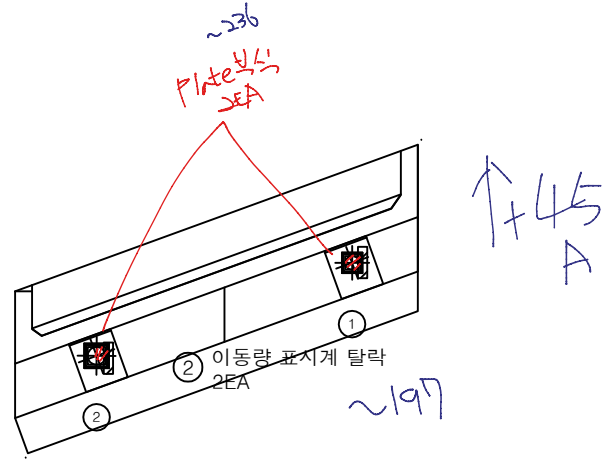
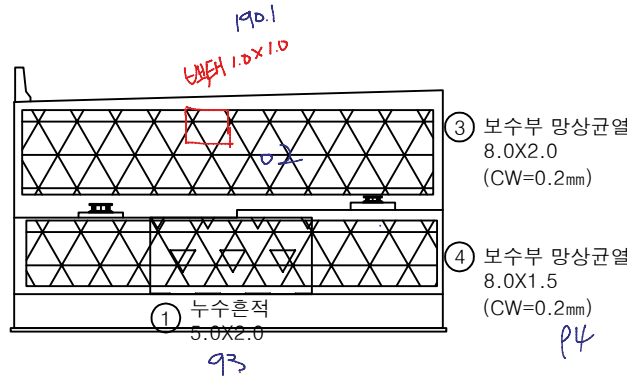
| 번호 | 구분 | 부재 | 손상내용 | 손상현황 | | | | | | 비고 |
|---|---|---|---|---|---|---|---|---|---|---|
| 1 | 19하 | 교대 | 누수흔적 | | 5.0 | 2.0 | 10.00 | m <sup>2</sup> | 1 | |
| 3 | 24상 | 교대 | 보수부 망상균열 | 0.2 | 8.0 | 2.0 | 16.00 | m <sup>2</sup> | 1 | |
| 4 | 24상 | 교대 | 보수부 망상균열 | 0.2 | 8.0 | 1.5 | 12.00 | m <sup>2</sup> | 1 | |

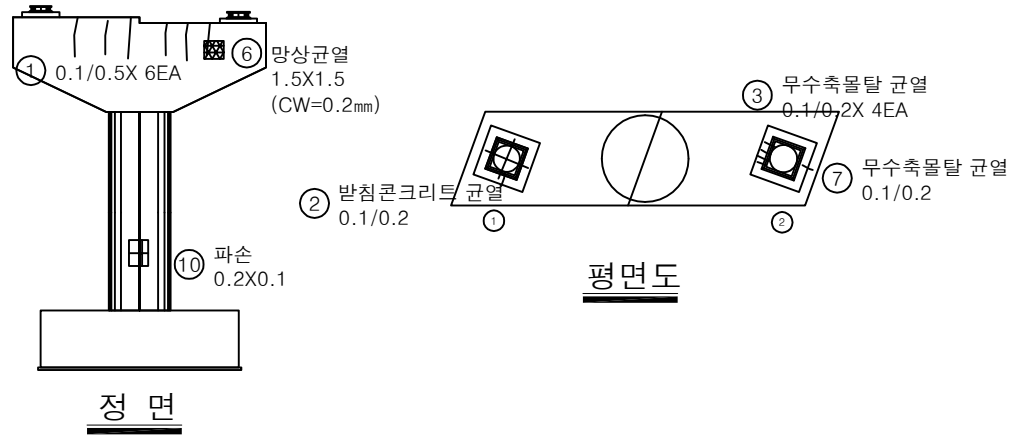
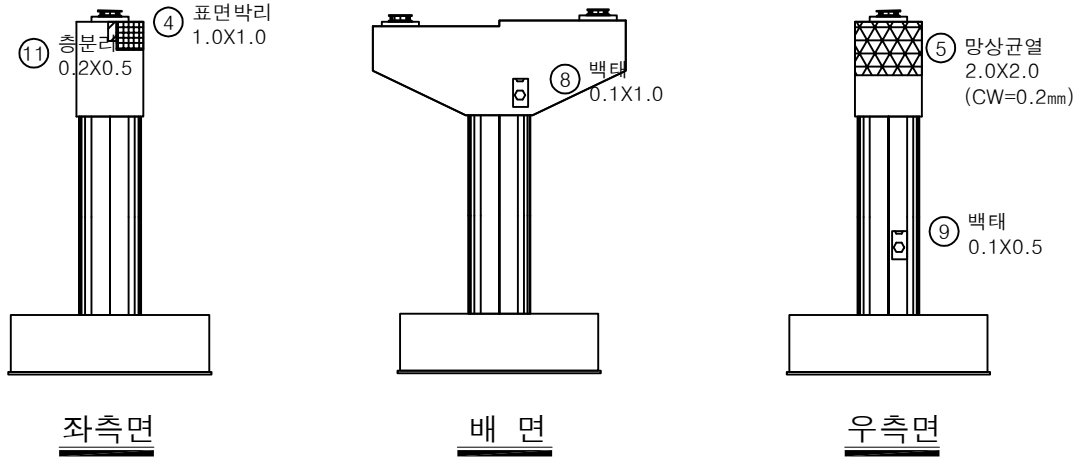
| 번호 | 구분 | 부재 | 손상내용 | 손상현황 | | | | | | 비고 |
|---|---|---|---|---|---|---|---|---|---|---|
| 1 | 19하 | 교각 | 균열(0.3mm미만) | 0.1 | 0.5 | | 3.00 | m | 6 | 24상 보수 |
| 2 | 19하 | 교량방침 | 받침콘크리트 균열 | 0.1 | 0.2 | | 0.20 | m | 1 | |
| 3 | 19하 | 교량방침 | 무수축물탈 균열 | 0.1 | 0.2 | | 0.80 | m | 4 | |
| 5 | 19하 | 교각 | 망상균열 | 0.2 | 2.0 | 2.0 | 4.00 | m <sup>2</sup> | 1 | |
| 6 | 21하 | 교각 | 망상균열 | 0.2 | 1.5 | 1.5 | 2.25 | m <sup>2</sup> | 1 | 24상 보수 |
| 7 | 21하 | 교량방침 | 무수축물탈 균열 | 0.1 | 0.2 | | 0.20 | m | 1 | |
