상주영천고속도로 2024~2025년 시설물 안전점검 용역  
(2025년 상반기 정기안전점검)

# 외 관 조 사 망 도

가천교

2025.04

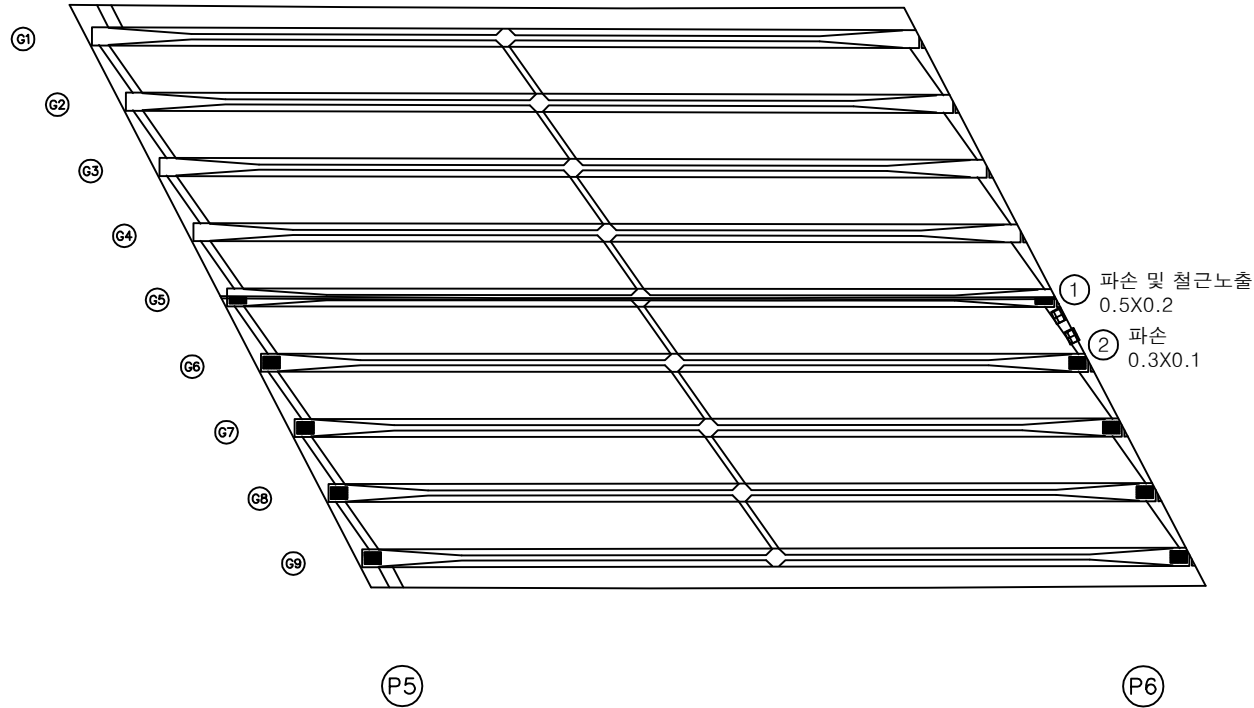
| 번호 | 구분 | 부재 | 손상내용 | 손상현황 | | | | | | 비고 |
|---|---|---|---|---|---|---|---|---|---|---|
| 1 | 23하 | 바닥판 | 파손 및 철근노출 | | 0.5 | 0.2 | 0.10 | m <sup>2</sup> | 1 | |
| 2 | 23하 | 바닥판 | 파손 | | 0.3 | 0.1 | 0.03 | m <sup>2</sup> | 1 | |

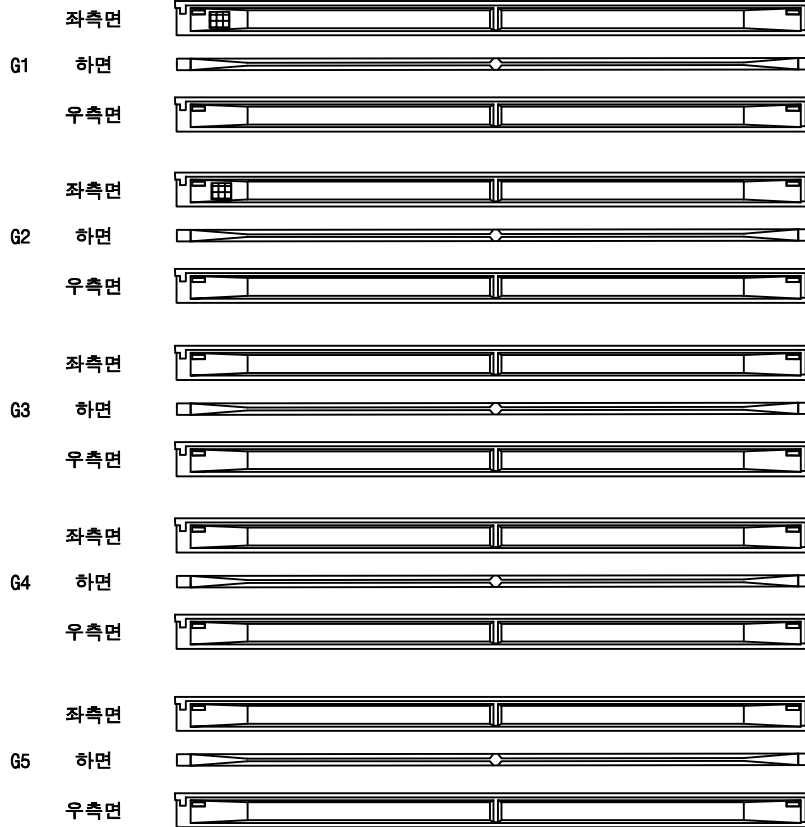
① 인양홀 파손  
0.2X0.2 X2EA

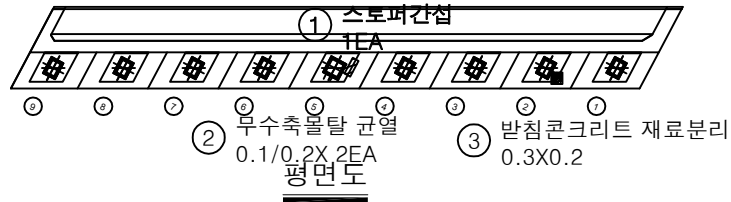
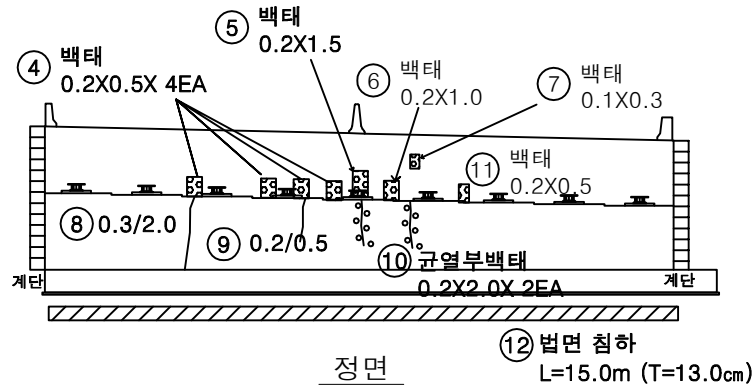
| 번호 | 구분 | 부재 | 손상내용 | 손상현황 | | | | | | 비고 |
|---|---|---|---|---|---|---|---|---|---|---|
| 2 | 19하 | 교량받침 | 무수축물탈 균열 | 0.1 | 0.2 | | 0.40 | m | 2 | |
| 8 | 19하 | 교대 | 균열(0.3mm이상) | 0.3 | 2.0 | | 2.00 | m | 1 | 24'하 보수 |
| 9 | 19하 | 교대 | 균열(0.3mm미만) | 0.2 | 0.5 | | 0.50 | m | 1 | |
| 10 | 19하 | 교대 | 균열부백태 | | 0.2 | 2.0 | 0.80 | m <sup>2</sup> | 2 | |

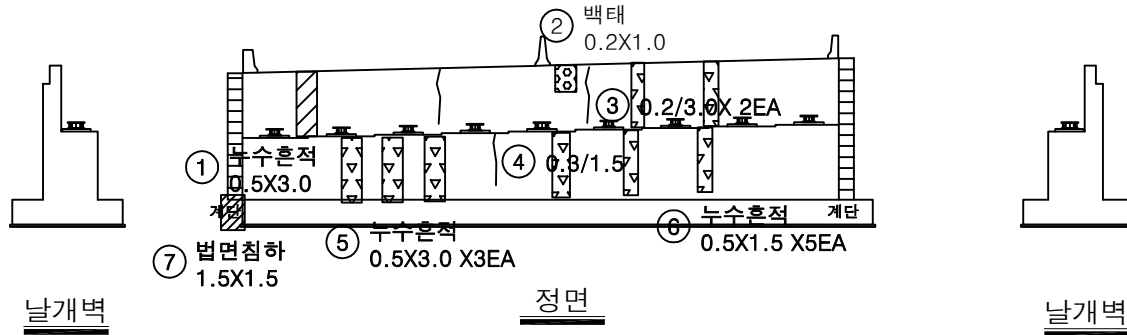
| 번호 | 구분 | 부재 | 손상내용 | 손상현황 | | | | | | 비고 |
|---|---|---|---|---|---|---|---|---|---|---|
| 1 | 19하 | 교대 | 누수흔적 | | 0.5 | 3.0 | 1.50 | m <sup>2</sup> | 1 | 25'상 보수 |
| 3 | 19하 | 교대 | 균열(0.3mm미만) | 0.2 | 3.0 | | 6.00 | m | 2 | 23'하 보수 |
| 4 | 19하 | 교대 | 균열(0.3mm이상) | 0.3 | 1.5 | | 1.50 | m | 1 | 23'하 보수 |
| 5 | 23하 | 교대 | 누수흔적 | | 0.5 | 3.0 | 4.50 | m <sup>2</sup> | 3 | 25'상 보수 |
| 6 | 23하 | 교대 | 누수흔적 | | 0.5 | 1.5 | 3.75 | m <sup>2</sup> | 5 | 25'상 보수 |

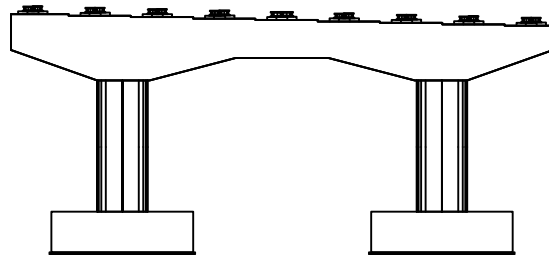
| 번호 | 구분 | 부재 | 손상내용 | 손상현황 | | | | | | 비고 |
|---|---|---|---|---|---|---|---|---|---|---|
| 1 | 19하 | 교량받침 | 무수축물탈 균열 | 0.1 | 0.2 | | 11.20 | m | 56 | |
| 2 | 19하 | 교량받침 | 무수축물탈 균열 | 0.1 | 0.2 | | 14.00 | m | 70 | |

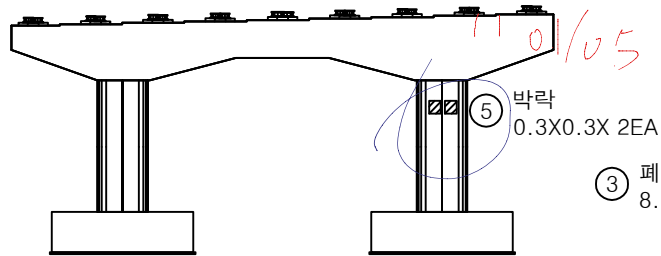
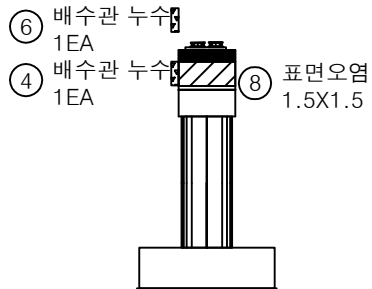
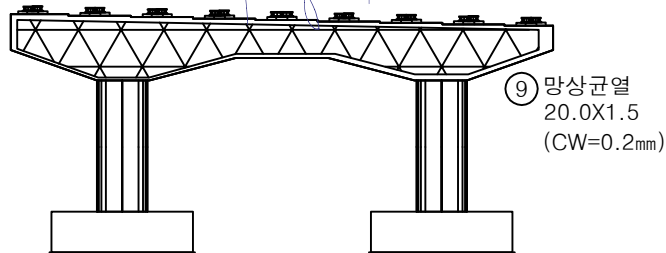
| 번호 | 구분 | 부재 | 손상내용 | 손상현황 | | | | | | 비고 |
|---|---|---|---|---|---|---|---|---|---|---|
| 1 | 19하 | 교량받침 | 무수축물탈 균열 | 0.1 | 0.2 | | 11.20 | m | 56 | |
| 2 | 19하 | 교량받침 | 무수축물탈 균열 | 0.1 | 0.2 | | 14.00 | m | 70 | |
| 4 | 19하 | 배수시설 | 배수관 누수 | | | | 1.00 | EA | 1 | |
| 6 | 21하 | 배수시설 | 배수관 누수 | | | | 1.00 | EA | 1 | |
| 9 | 23하 | 교각 | 망상균열 | 0.2 | 20.0 | 1.5 | 30.00 | m <sup>2</sup> | 1 | |

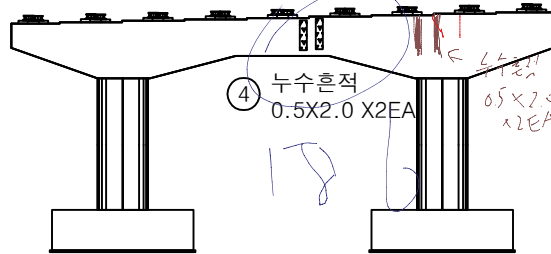
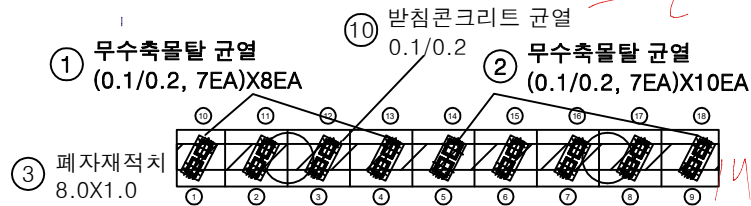
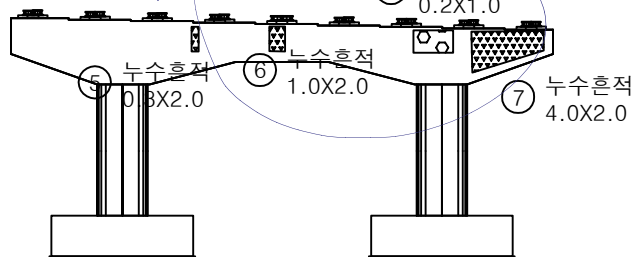
| 번호 | 구분 | 부재 | 손상내용 | 손상현황 | | | | | | 비고 |
|---|---|---|---|---|---|---|---|---|---|---|
| 1 | 19하 | 교량받침 | 무수축물탈 균열 | 0.1 | 0.2 | | 11.20 | m | 56 | |
| 2 | 19하 | 교량받침 | 무수축물탈 균열 | 0.1 | 0.2 | | 14.00 | m | 70 | |
| 4 | 21하 | 교각 | 누수흔적 | | 0.5 | 2.0 | 2.00 | m <sup>2</sup> | 2 | |
| 5 | 21하 | 교각 | 누수흔적 | | 0.3 | 2.0 | 0.60 | m <sup>2</sup> | 1 | |
| 6 | 21하 | 교각 | 누수흔적 | | 1.0 | 2.0 | 2.00 | m <sup>2</sup> | 1 | |
| 7 | 21하 | 교각 | 누수흔적 | | 4.0 | 2.0 | 8.00 | m <sup>2</sup> | 1 | |
| 10 | 23하 | 교량받침 | 받침콘크리트 균열 | 0.1 | 0.2 | | 0.20 | m | 1 | |

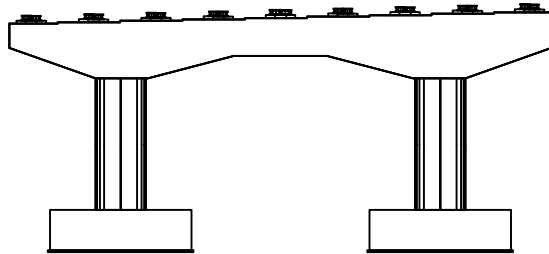
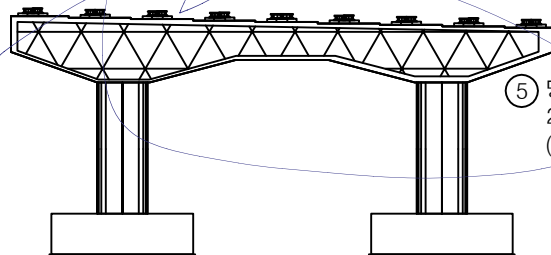
| 번호 | 구분 | 부재 | 손상내용 | 손상현황 | | | | | | 비고 |
|---|---|---|---|---|---|---|---|---|---|---|
| 23 | | | | | | | | | | |
| 24 | | | | | | | | | | |
| 34 | | | | | | | | | | |

| 번호 | 구분 | 부재 | 손상내용 | 손상현황 | | | | | | 비 고 |
|---|---|---|---|---|---|---|---|---|---|---|
| 1 | 19하 | 교량받침 | 무수축물탈 균열 | 0.1 | 0.2 | | 11.20 | m | 56 | |
| 2 | 19하 | 교량받침 | 무수축물탈 균열 | 0.1 | 0.2 | | 14.00 | m | 70 | |
| 6 | 23하 | 교각 | 망상균열 | 0.2 | 20.0 | 1.5 | 30.00 | m <sup>2</sup> | 1 | |

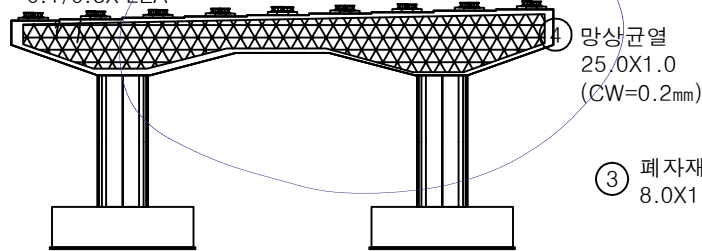
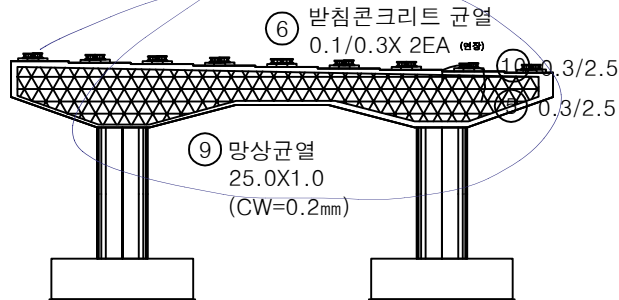
| 번호 | 구분 | 부재 | 손상내용 | 손상현황 | | | | | | 비고 |
|---|---|---|---|---|---|---|---|---|---|---|
| 1 | 19하 | 교량받침 | 무수축물탈 균열 | 0.1 | 0.2 | | 11.20 | m | 56 | |
| 2 | 19하 | 교량받침 | 무수축물탈 균열 | 0.1 | 0.2 | | 14.00 | m | 70 | |
| 4 | 19하 | 교각 | 망상균열 | 0.2 | 25.0 | 1.0 | 25.00 | m <sup>2</sup> | 1 | 25'상 보수 |
| 5 | 19하 | 교각 | 균열(0.3mm이상) | 0.3 | 2.5 | | 2.50 | m | 1 | 23'하 보수 |
| 6 | 19하 | 교량받침 | 반침콘크리트 균열 | 0.1 | 0.3 | | 0.60 | m | 2 | |
| 8 | 19하 | 교량받침 | plate 부식 | | | | 1.00 | EA | 1 | |
| 9 | 19하 | 교각 | 망상균열 | 0.2 | 25.0 | 1.0 | 25.00 | m <sup>2</sup> | 1 | 25'상 보수 |
| 10 | 19하 | 교각 | 균열(0.3mm이상) | 0.3 | 2.5 | | 2.50 | m | 1 | 21'하 보수 |

⑥ 반침콘크리트 균열  
0.1/0.3X 2EA

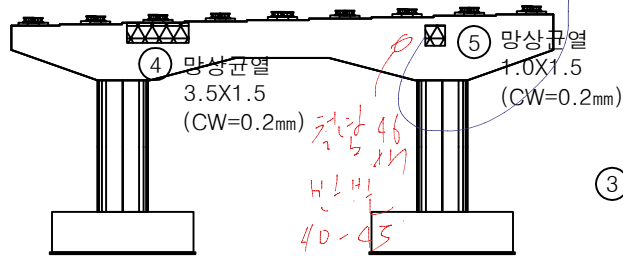
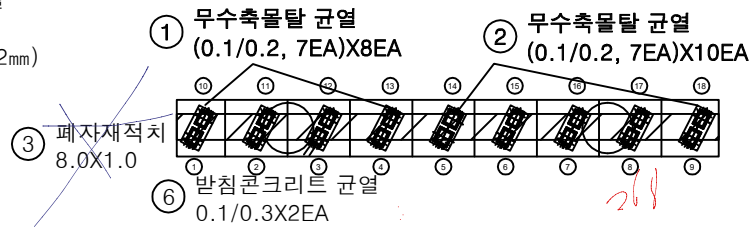
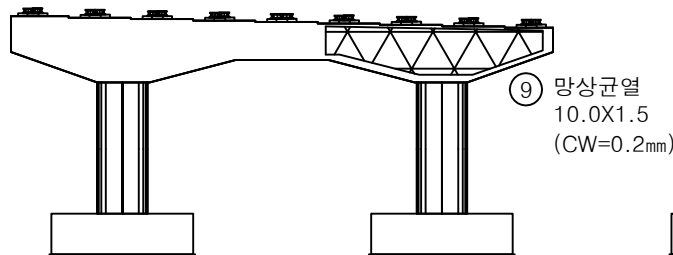
| 번호 | 구분 | 부재 | 손상내용 | 손상현황 | | | | | | 비 고 |
|---|---|---|---|---|---|---|---|---|---|---|
| 1 | 19하 | 교량받침 | 무수축물탈 균열 | 0.1 | 0.2 | | 11.20 | m | 56 | |
| 2 | 19하 | 교량받침 | 무수축물탈 균열 | 0.1 | 0.2 | | 14.00 | m | 70 | |
| 4 | 19하 | 교각 | 망상균열 | 0.2 | 3.5 | 1.5 | 5.25 | m <sup>2</sup> | 1 | 21'상 보수 |
| 5 | 19하 | 교각 | 망상균열 | 0.2 | 1.0 | 1.5 | 1.50 | m <sup>2</sup> | 1 | 21'상 보수 |
| 6 | 19하 | 교량받침 | 받침콘크리트 균열 | 0.1 | 0.3 | | 0.60 | m | 2 | |
| 9 | 23하 | 교각 | 망상균열 | 0.2 | 10.0 | 1.5 | 15.00 | m <sup>2</sup> | 1 | 25'상 보수 |
