상주영천고속도로 2024~2025년 시설물 안전점검 용역  
(2025년 상반기 정기안전점검)

# 외 관 조 사 망 도

가천교

ID : 가천교 바닥판하면 S1

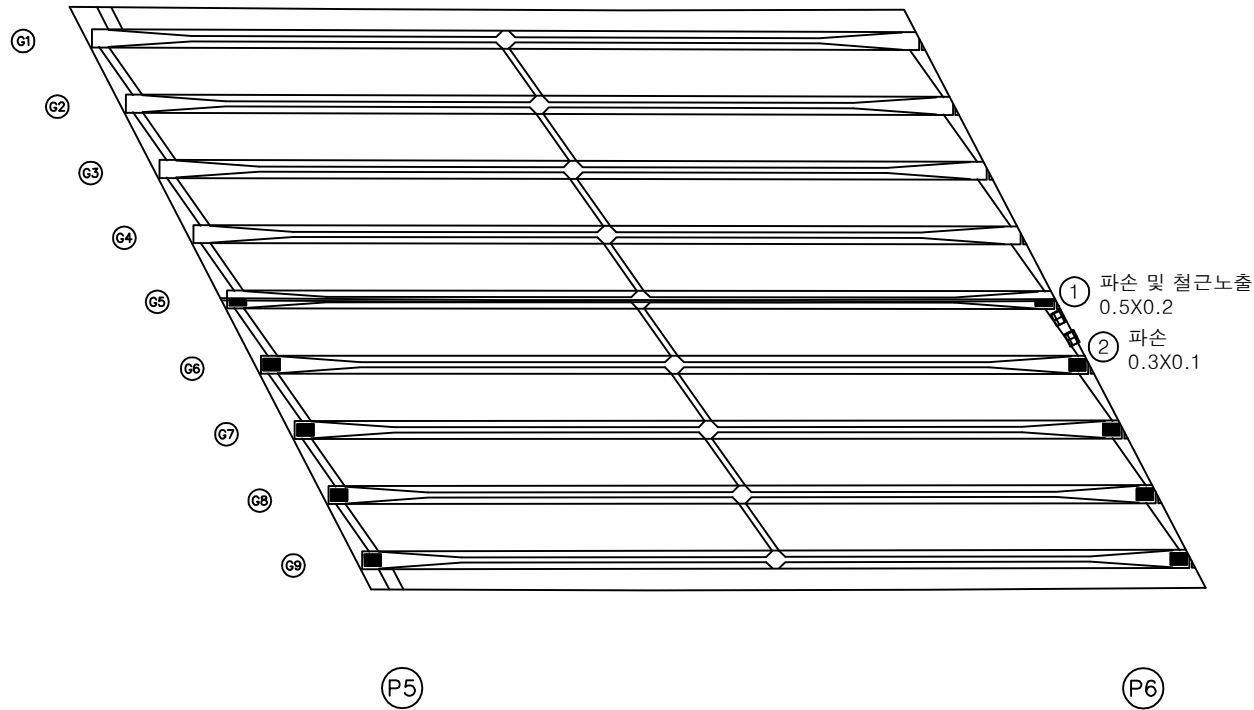
| 번호 | 구분 | 부재 | 손상내용 | 손상현황 | | | | | | 비고 |
|---|---|---|---|---|---|---|---|---|---|---|
| 1 | 23하 | 바닥판 | 파손 및 철근노출 | | 0.5 | 0.2 | 0.10 | m <sup>2</sup> | 1 | |
| 2 | 23하 | 바닥판 | 파손 | | 0.3 | 0.1 | 0.03 | m <sup>2</sup> | 1 | |

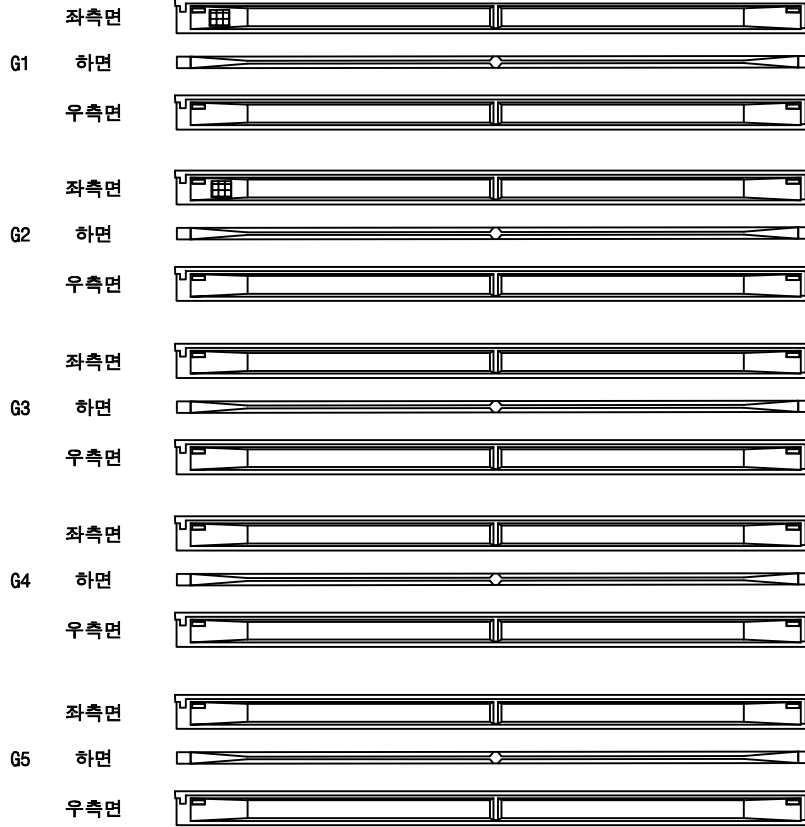
① 인양홀 파손  
0.2X0.2 X2EA

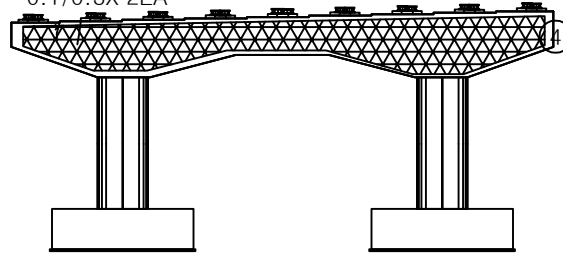
정면

| 번호 | 구분 | 부재 | 손상내용 | 손상현황 | | | | | | 비고 |
|---|---|---|---|---|---|---|---|---|---|---|
| 4 | 19하 | 교각 | 망상균열 | 0.2 | 25.0 | 1.0 | 25.00 | m <sup>2</sup> | 1 | 25'상 보수 |
| 5 | 19하 | 교각 | 균열(0.3mm이상) | 0.3 | 2.5 | | 2.50 | m | 1 | 23'하 보수 |
| 6 | 19하 | 교량받침 | 반침콘크리트 균열 | 0.1 | 0.3 | | 0.60 | m | 2 | |
| 8 | 19하 | 교량받침 | plate 부식 | | | | 1.00 | EA | 1 | |

⑥ 반침콘크리트 균열  
0.1/0.3X 2EA

망상균열  
25.0X1.0  
(CW=0.2mm)③ 폐자재적치  
8.0X1.0① 무수축물탈 균열  
(0.1/0.2, 7EA)X8EA② 무수축물탈 균열  
(0.1/0.2, 7EA)X10EA⑧ plate부식  
1EA⑥ 반침콘크리트 균열  
0.1/0.3X 2EA⑦ 반침콘크리트 박리  
0.5X0.3

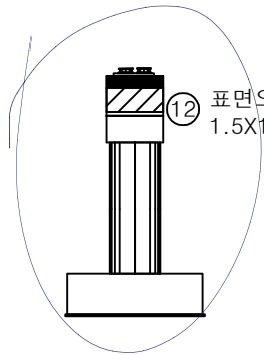
좌측면

⑫ 표면오염  
1.5X1.5

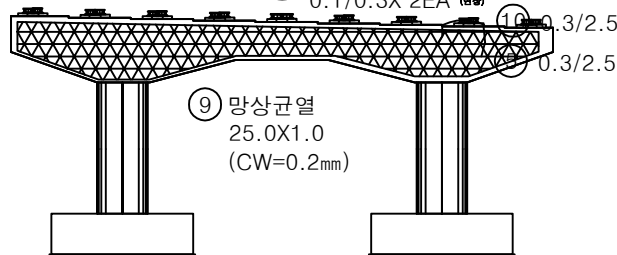
배면

| 번호 | 구분 | 부재 | 손상내용 | 손상현황 | | | | | | 비고 |
|---|---|---|---|---|---|---|---|---|---|---|
| 9 | 19하 | 교각 | 망상균열 | 0.2 | 25.0 | 1.0 | 25.00 | m <sup>2</sup> | 1 | 25'상 보수 |
| 10 | 19하 | 교각 | 균열(0.3mm이상) | 0.3 | 2.5 | | 2.50 | m | 1 | 21'하 보수 |

⑥ 반침콘크리트 균열  
0.1/0.3X 2EA (변형)⑨ 망상균열  
25.0X1.0  
(CW=0.2mm)

⑪ 표면오염  
1.5X1.5
