상주영천고속도로 2024~2025년 시설물 안전점검 용역  
(2025년 상반기 정기안전점검)

# 외 관 조 사 망 도

가천교

2025.04

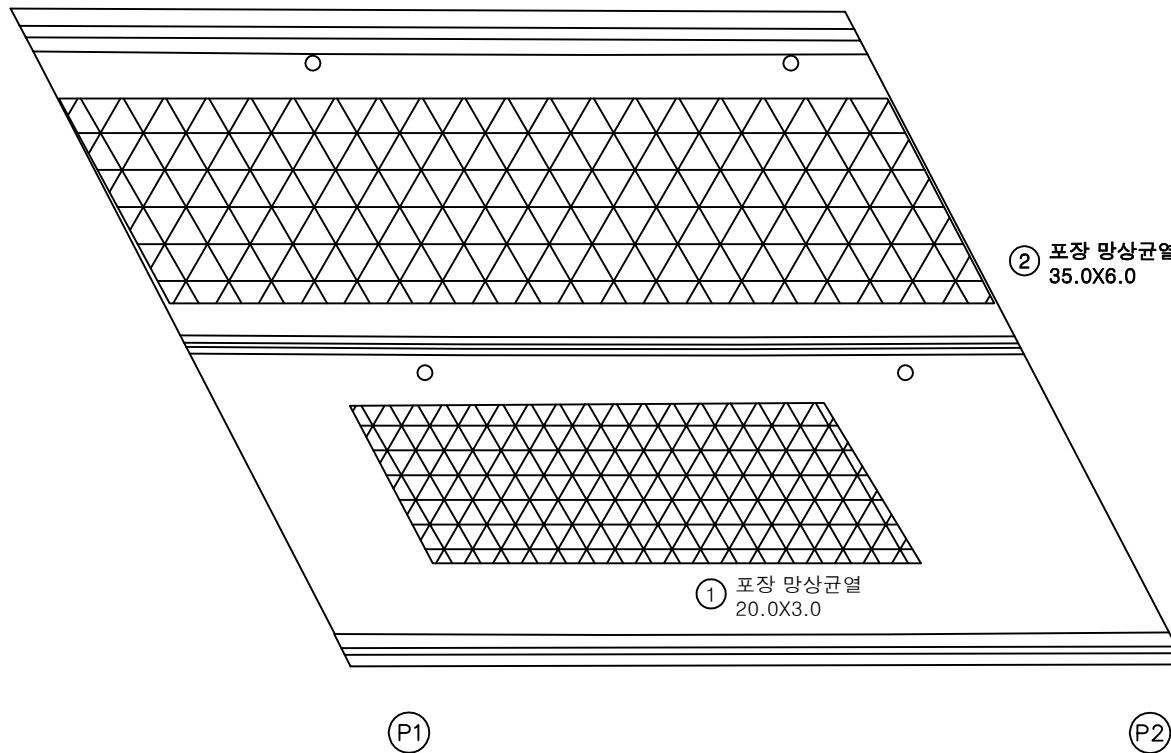
| 번호 | 구분 | 부재 | 손상내용 | 손상현황 | | | | | | 비고 |
|---|---|---|---|---|---|---|---|---|---|---|
| 1 | 21하 | 교면포장 | 포장 망상균열 | | 20.0 | 3.0 | 60.00 | m <sup>2</sup> | 1 | |
| 2 | 23하 | 교면포장 | 포장 망상균열 | | 35.0 | 6.0 | 210.00 | m <sup>2</sup> | 1 | |

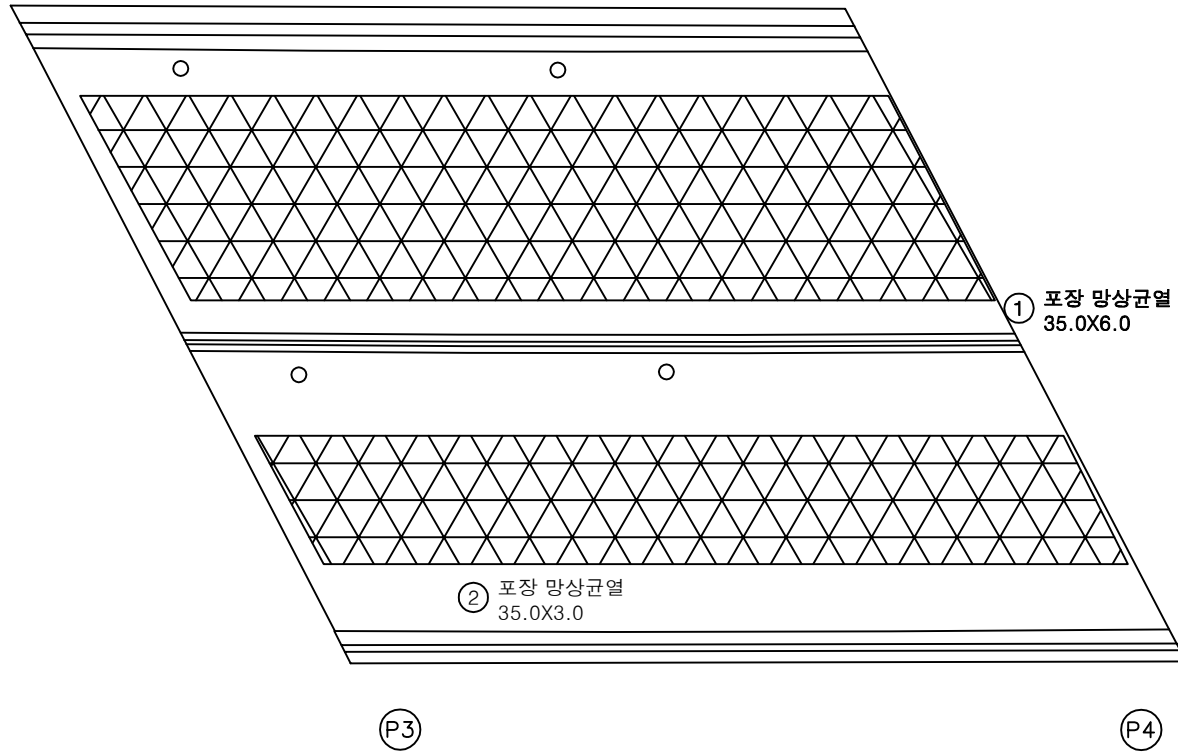
| 번호 | 구분 | 부재 | 손상내용 | 손상현황 | | | | | | 비고 |
|---|---|---|---|---|---|---|---|---|---|---|
| 1 | 23하 | 교면포장 | 포장 망상균열 | | 35.0 | 6.0 | 210.00 | m <sup>2</sup> | 1 | |
| 2 | 23하 | 교면포장 | 포장 망상균열 | | 35.0 | 3.0 | 105.00 | m <sup>2</sup> | 1 | |

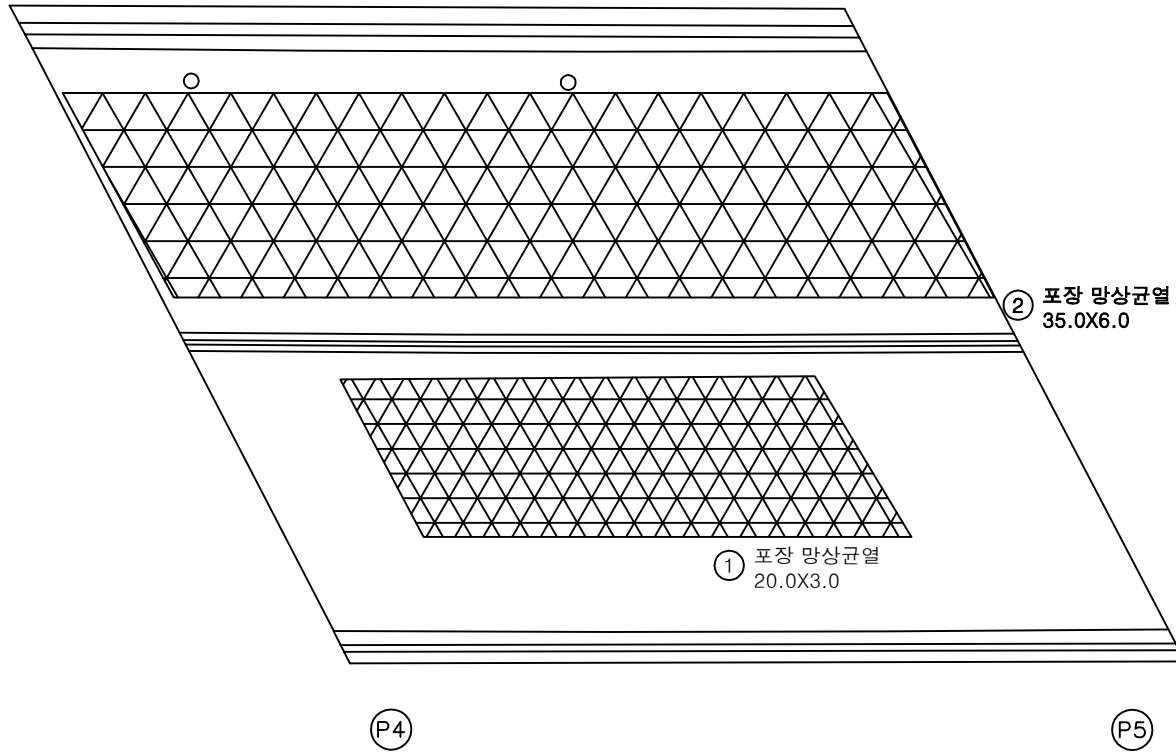
| 번호 | 구분 | 부재 | 손상내용 | 손상현황 | | | | | | 비고 |
|---|---|---|---|---|---|---|---|---|---|---|
| 1 | 21하 | 교면포장 | 포장 망상균열 | | 20.0 | 3.0 | 60.00 | m <sup>2</sup> | 1 | |
| 2 | 23하 | 교면포장 | 포장 망상균열 | | 35.0 | 6.0 | 210.00 | m <sup>2</sup> | 1 | |

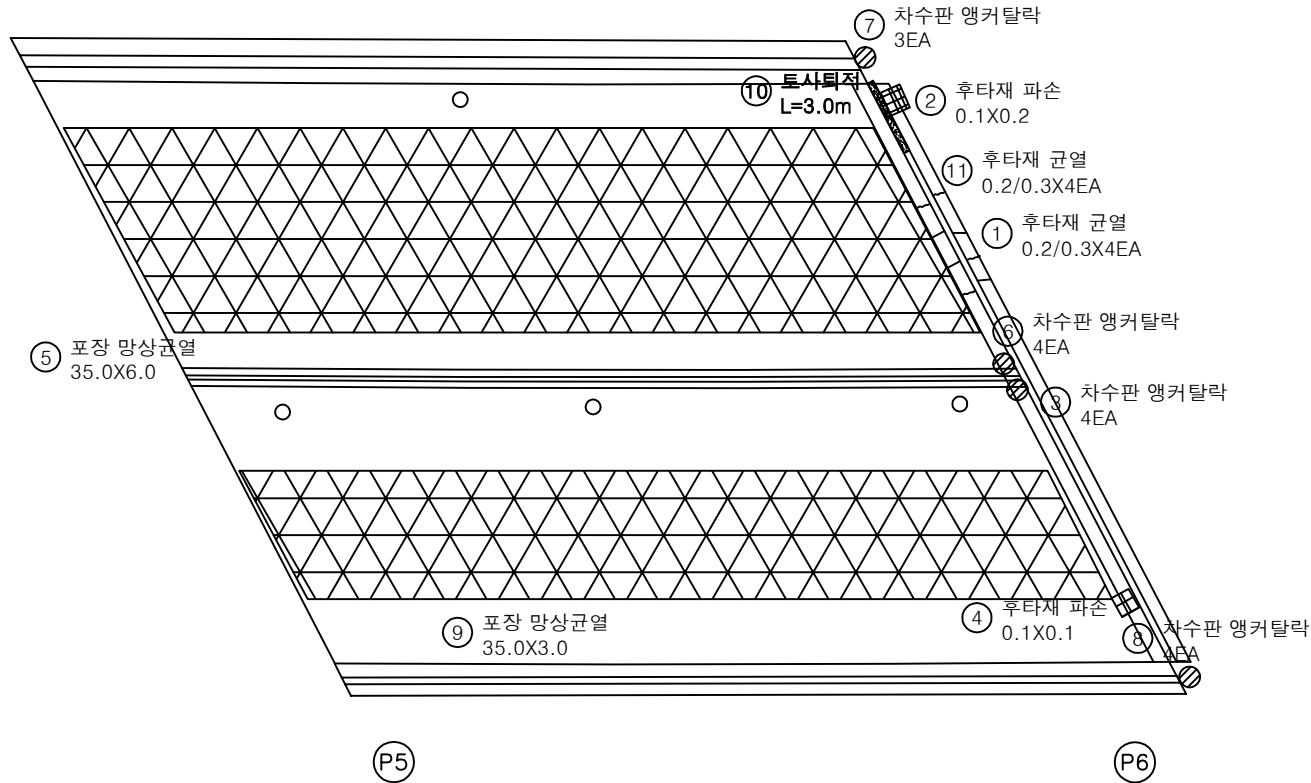
| 번호 | 구분 | 부재 | 손상내용 | 손상현황 | | | | | | 비고 |
|---|---|---|---|---|---|---|---|---|---|---|
| 1 | 19하 | 신축이음 | 후타재 균열 | 0.2 | 0.3 | | 1.20 | m | 4 | |
| 5 | 23하 | 교면포장 | 포장 망상균열 | | 35.0 | 6.0 | 210.00 | m <sup>2</sup> | 1 | |
| 9 | 23하 | 교면포장 | 포장 망상균열 | | 35.0 | 3.0 | 105.00 | m <sup>2</sup> | 1 | |
| 11 | 23하 | 신축이음 | 후타재 균열 | 0.2 | 0.3 | | 1.20 | m | 4 | |

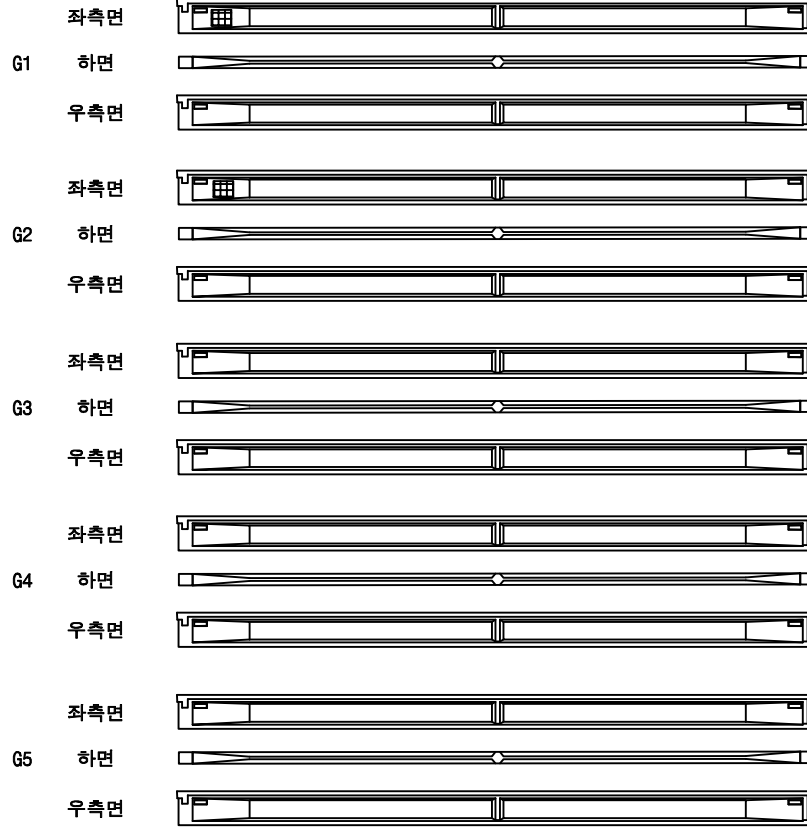
① 인양홀 파손  
0.2X0.2 X2EA

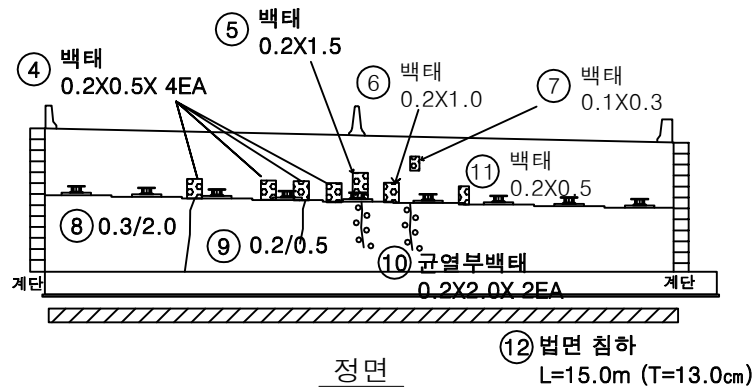
| 번호 | 구분 | 부재 | 손상내용 | 손상현황 | | | | | | 비고 |
|---|---|---|---|---|---|---|---|---|---|---|
| 2 | 19하 | 교량받침 | 무수축물탈 균열 | 0.1 | 0.2 | | 0.40 | m | 2 | |
| 8 | 19하 | 교대 | 균열(0.3mm이상) | 0.3 | 2.0 | | 2.00 | m | 1 | 24'하 보수 |
| 9 | 19하 | 교대 | 균열(0.3mm미만) | 0.2 | 0.5 | | 0.50 | m | 1 | |
| 10 | 19하 | 교대 | 균열부백태 | | 0.2 | 2.0 | 0.80 | m <sup>2</sup> | 2 | |

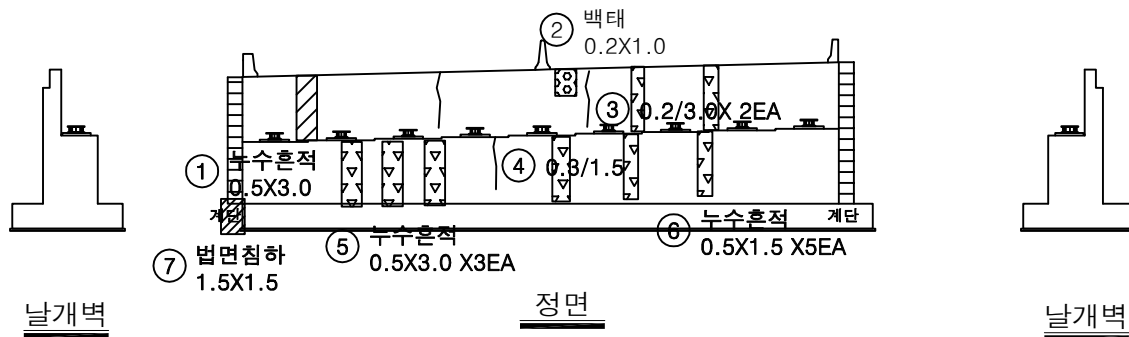
| 번호 | 구분 | 부재 | 손상내용 | 손상현황 | | | | | | 비고 |
|---|---|---|---|---|---|---|---|---|---|---|
| 1 | 19하 | 교대 | 누수흔적 | | 0.5 | 3.0 | 1.50 | m <sup>2</sup> | 1 | 25'상 보수 |
| 3 | 19하 | 교대 | 균열(0.3mm미만) | 0.2 | 3.0 | | 6.00 | m | 2 | 23'하 보수 |
| 4 | 19하 | 교대 | 균열(0.3mm이상) | 0.3 | 1.5 | | 1.50 | m | 1 | 23'하 보수 |
| 5 | 23하 | 교대 | 누수흔적 | | 0.5 | 3.0 | 4.50 | m <sup>2</sup> | 3 | 25'상 보수 |
| 6 | 23하 | 교대 | 누수흔적 | | 0.5 | 1.5 | 3.75 | m <sup>2</sup> | 5 | 25'상 보수 |
