상주영천고속도로 2024~2025년 시설물 안전점검 용역  
(2025년 상반기 정기안전점검)

# 외 관 조 사 망 도

가천교

2025.04

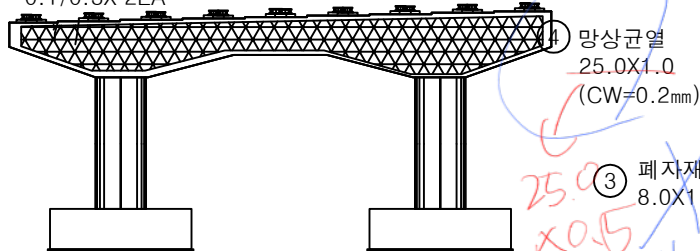
정면

⑥ 반침콘크리트 균열  
0.1/0.3X 2EA

⑧ plate부식  
1EA

① 무수축물탈 균열  
(0.1/0.2, 7EA)X8EA

② 무수축물탈 균열  
(0.1/0.2, 7EA)X10EA

⑥ 반침콘크리트 균열  
0.1/0.3X 2EA (변형)

⑨ 망상균열  
25.0X1.0  
(CW=0.2mm)
