상주영천고속도로 2024~2025년 시설물 안전점검 용역  
(2025년 상반기 정기안전점검)

# 외 관 조 사 망 도

가천교

2025.04

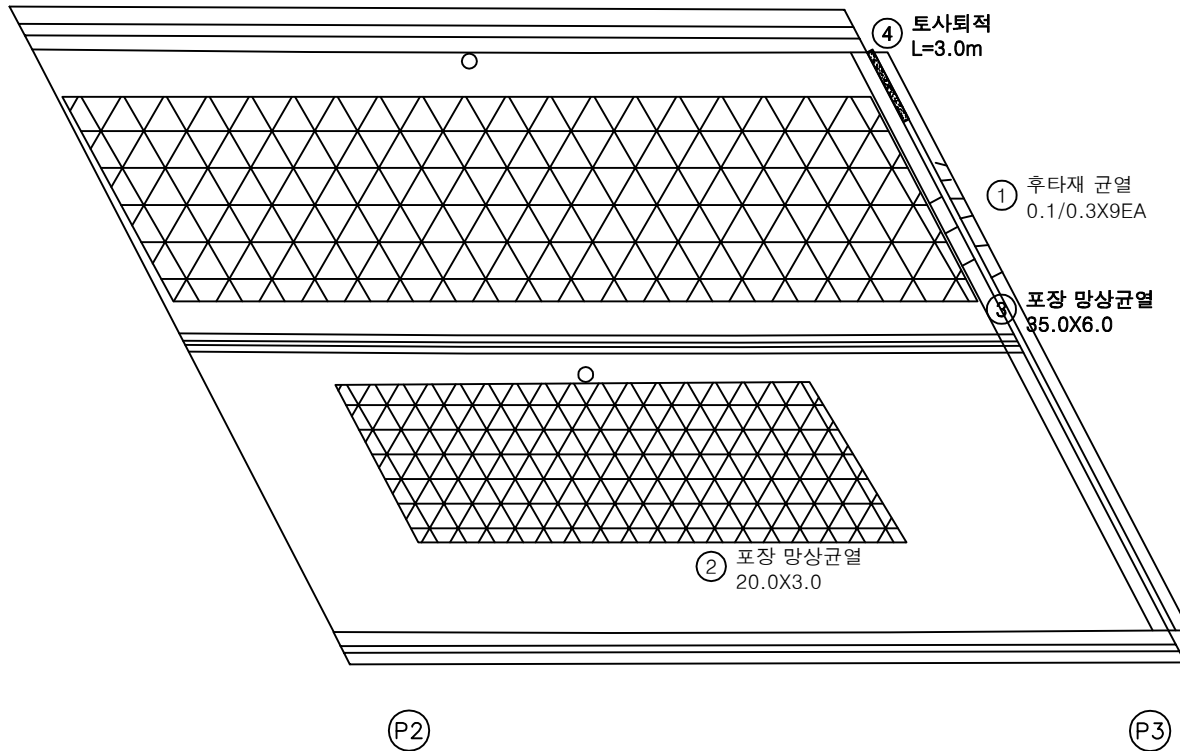
| 번호 | 구분 | 부재 | 손상내용 | 손상현황 | | | | | | 비고 |
|---|---|---|---|---|---|---|---|---|---|---|
| 1 | 19하 | 신축이음 | 후타재 균열 | 0.1 | 0.3 | | 2.70 | m | 9 | |
| 2 | 21하 | 교면포장 | 포장 망상균열 | | 20.0 | 3.0 | 60.00 | m <sup>2</sup> | 1 | |
| 3 | 23하 | 교면포장 | 포장 망상균열 | | 35.0 | 6.0 | 210.00 | m <sup>2</sup> | 1 | |
| 4 | 23하 | 신축이음 | 토사퇴적 | | 3.0 | | 3.00 | m | 1 | |

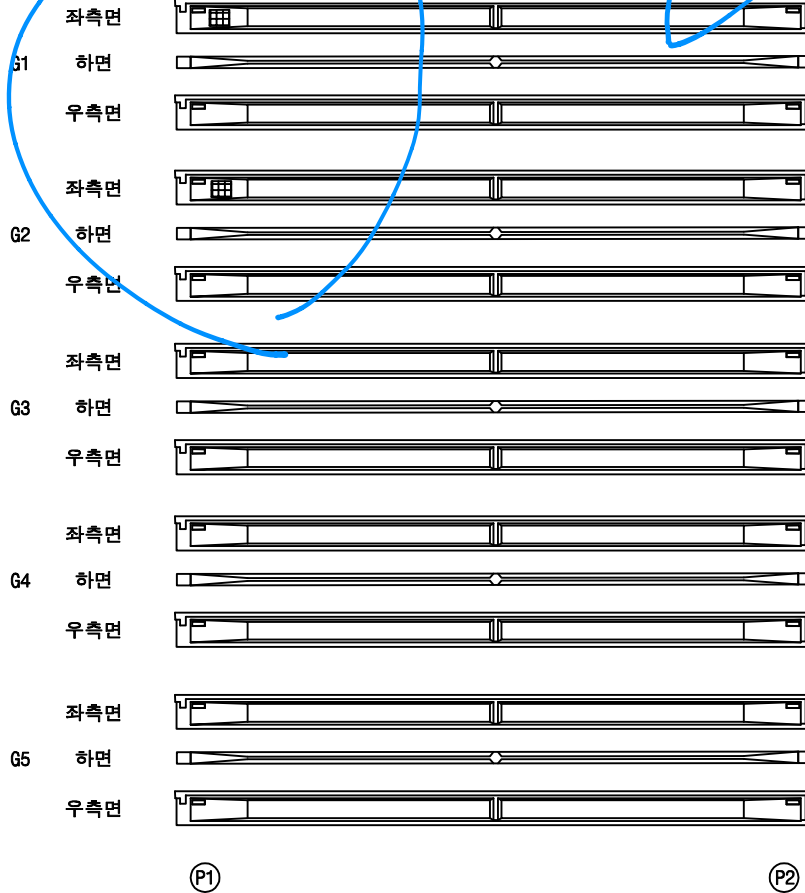
① 인양홀 파손  
0.2X0.2 X2EA

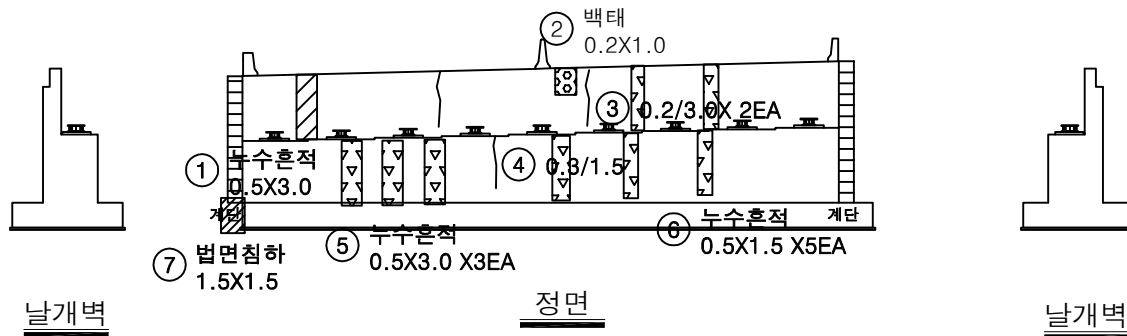
| 번호 | 구분 | 부재 | 손상내용 | 손상현황 | | | | | | 비고 |
|---|---|---|---|---|---|---|---|---|---|---|
| 1 | 19하 | 교대 | 누수흔적 | | 0.5 | 3.0 | 1.50 | m <sup>2</sup> | 1 | 25'상 보수 |
| 3 | 19하 | 교대 | 균열(0.3mm미만) | 0.2 | 3.0 | | 6.00 | m | 2 | 23'하 보수 |
| 4 | 19하 | 교대 | 균열(0.3mm이상) | 0.3 | 1.5 | | 1.50 | m | 1 | 23'하 보수 |
| 5 | 23하 | 교대 | 누수흔적 | | 0.5 | 3.0 | 4.50 | m <sup>2</sup> | 3 | 25'상 보수 |
| 6 | 23하 | 교대 | 누수흔적 | | 0.5 | 1.5 | 3.75 | m <sup>2</sup> | 5 | 25'상 보수 |

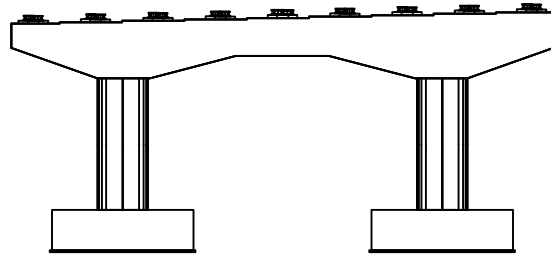
⑥ 망상균열  
20.0X1.5  
(CW=0.2mm)

⑤ 표면오염  
1.5X1.5
