상주영천고속도로 2024~2025년 시설물 안전점검 용역  
(2025년 상반기 정기안전점검)

# 외 관 조 사 망 도

가천교

2025.04

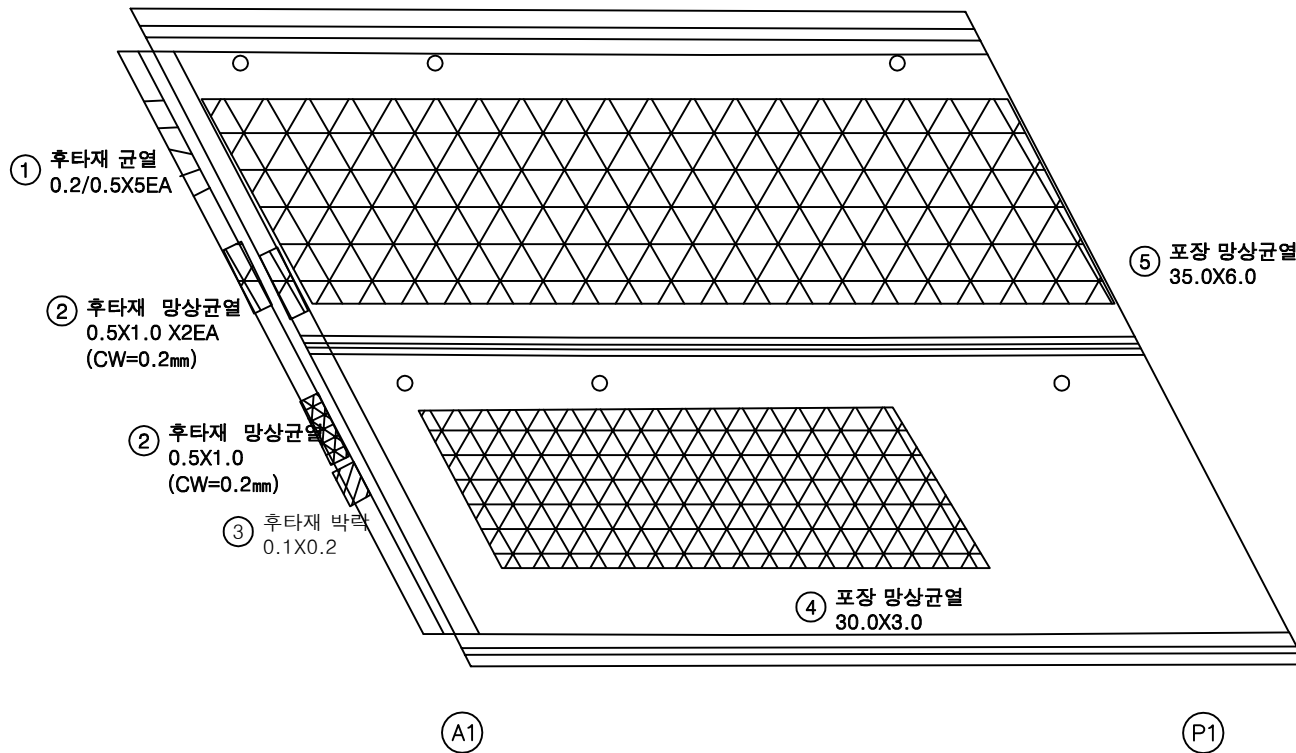
| 번호 | 구분 | 부재 | 손상내용 | 손상현황 | | | | | | 비고 |
|---|---|---|---|---|---|---|---|---|---|---|
| 1 | 19하 | 신축이음 | 후타재 균열 | 0.2 | 0.5 | | 2.50 | m | 5 | |
| 2 | 19하 | 신축이음 | 후타재 망상균열 | 0.2 | 0.5 | 1.0 | 0.50 | m <sup>2</sup> | 1 | |
| 3 | 19하 | 신축이음 | 후타재 박락 | | 0.1 | 0.2 | 0.02 | m <sup>2</sup> | 1 | 23'상 보수 |
| 4 | 21하 | 교면포장 | 포장 망상균열 | | 30.0 | 3.0 | 90.00 | m <sup>2</sup> | 1 | |
| 5 | 23하 | 교면포장 | 포장 망상균열 | | 35.0 | 6.0 | 210.00 | m <sup>2</sup> | 1 | |
| 6 | 23하 | 신축이음 | 후타재 망상균열 | 0.2 | 0.5 | 1.0 | 1.00 | m <sup>2</sup> | 2 | |

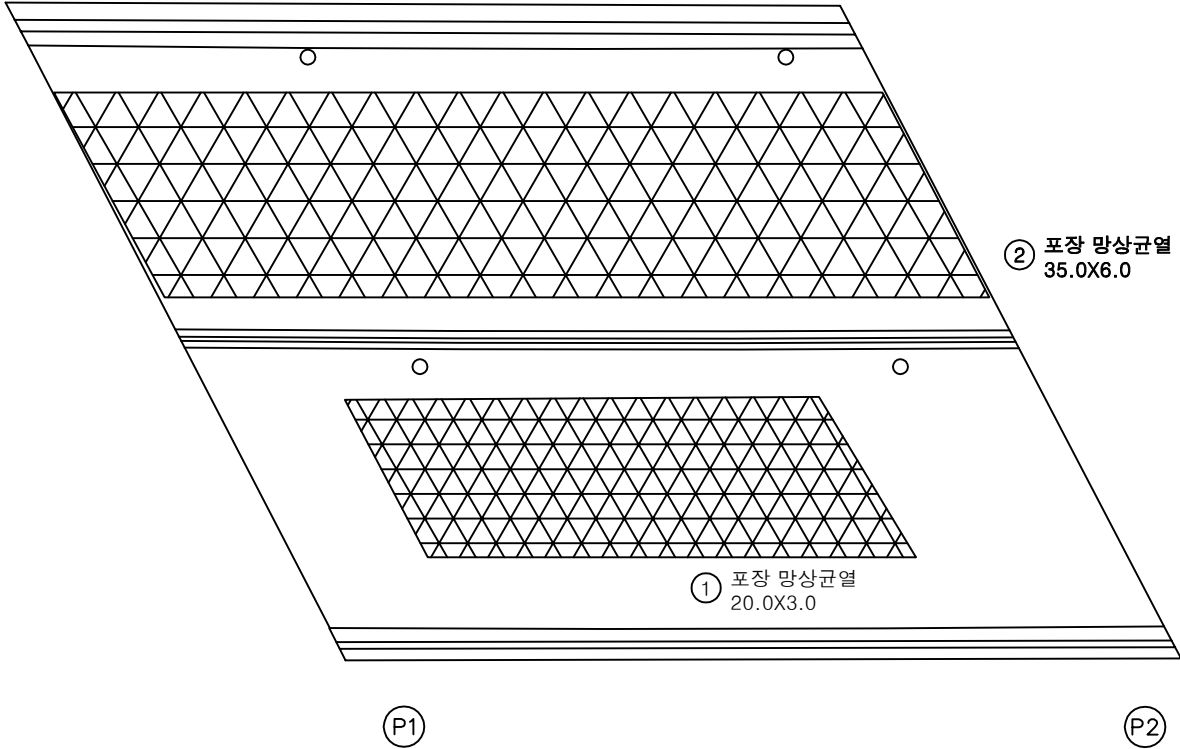
| 번호 | 구분 | 부재 | 손상내용 | 손상현황 | | | | | | 비고 |
|---|---|---|---|---|---|---|---|---|---|---|
| 1 | 21하 | 교면포장 | 포장 망상균열 | | 20.0 | 3.0 | 60.00 | m <sup>2</sup> | 1 | |
| 2 | 23하 | 교면포장 | 포장 망상균열 | | 35.0 | 6.0 | 210.00 | m <sup>2</sup> | 1 | |

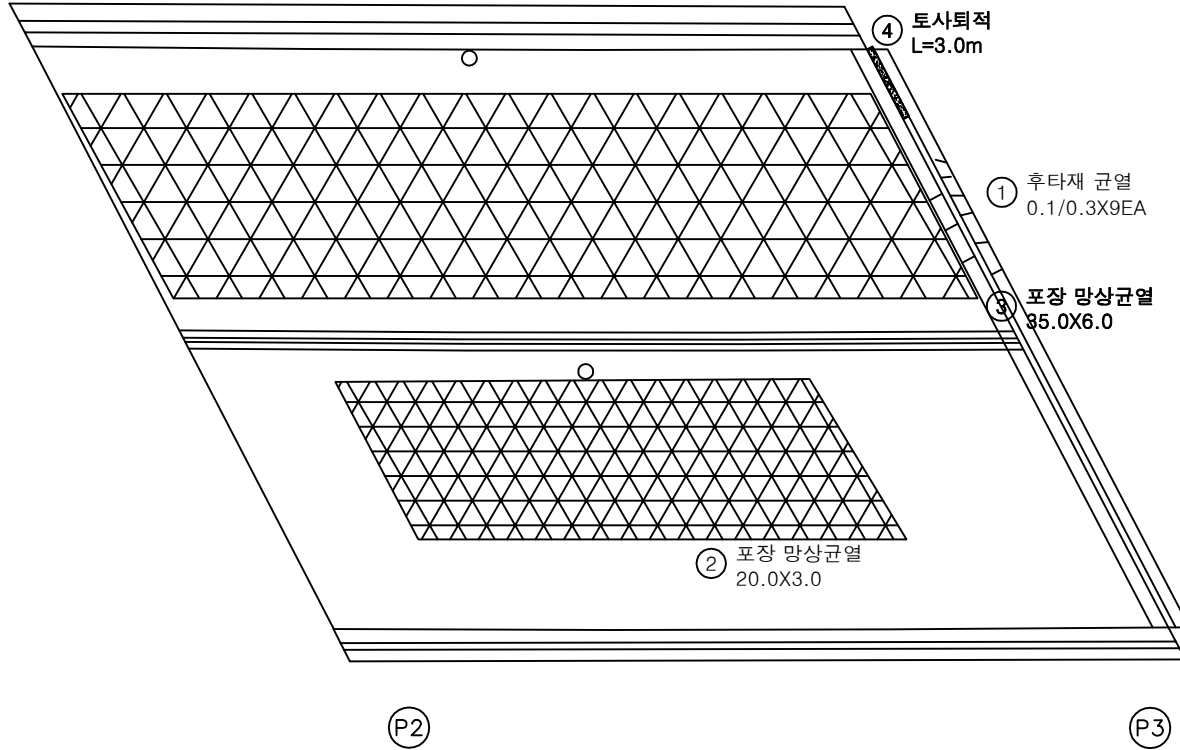
| 번호 | 구분 | 부재 | 손상내용 | 손상현황 | | | | | | 비고 |
|---|---|---|---|---|---|---|---|---|---|---|
| 1 | 19하 | 신축이음 | 후타재 균열 | 0.1 | 0.3 | | 2.70 | m | 9 | |
| 2 | 21하 | 교면포장 | 포장 망상균열 | | 20.0 | 3.0 | 60.00 | m <sup>2</sup> | 1 | |
| 3 | 23하 | 교면포장 | 포장 망상균열 | | 35.0 | 6.0 | 210.00 | m <sup>2</sup> | 1 | |
| 4 | 23하 | 신축이음 | 토사퇴적 | | 3.0 | | 3.00 | m | 1 | |

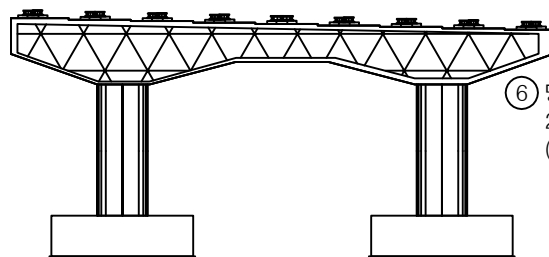
⑥ 망상균열  
20.0X1.5  
(CW=0.2mm)

⑤ 표면오염  
1.5X1.5

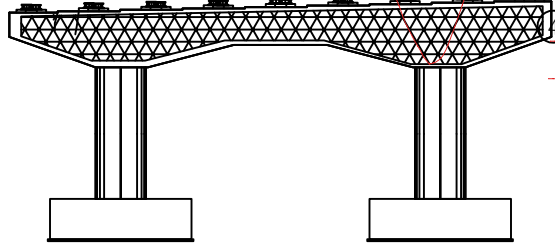
정면

⑥ 반침콘크리트 균열  
0.1/0.3X 2EA

④ 망상균열  
25.0X1.0  
(CW=0.2mm)③ 폐자재적치  
8.0X1.0① 무수축물탈 균열  
(0.1/0.2, 7EA)X8EA② 무수축물탈 균열  
(0.1/0.2, 7EA)X10EA

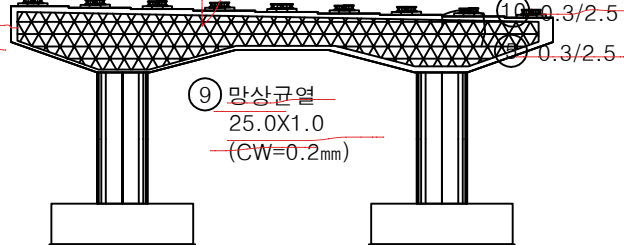
배면

⑥ 반침콘크리트 균열  
0.1/0.3X 2EA (변형)⑨ 망상균열  
25.0X1.0  
(CW=0.2mm)

⑪ 표면오염  
1.5X1.5
