상주영천고속도로 2024~2025년 시설물 안전점검 용역  
(2025년 상반기 정기안전점검)

# 외 관 조 사 망 도

가천교

2025.04

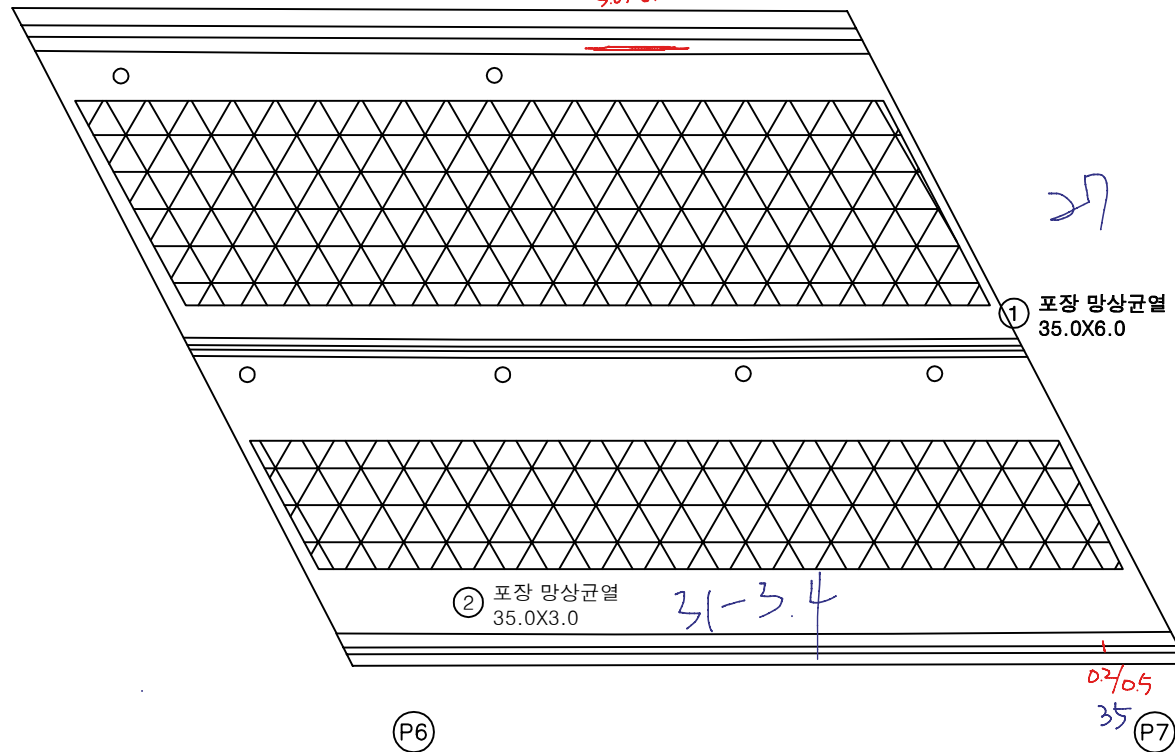
① 포장 망상균열  
35.0X6.0

② 포장 망상균열  
35.0X3.0

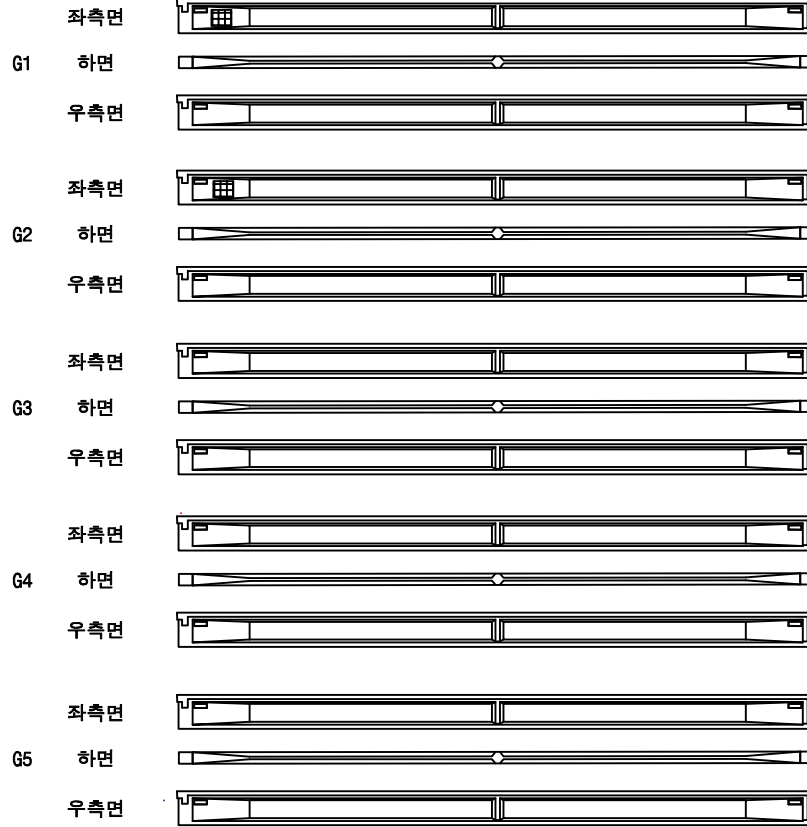
① 인양홀 파손  
0.2X0.2 X2EA

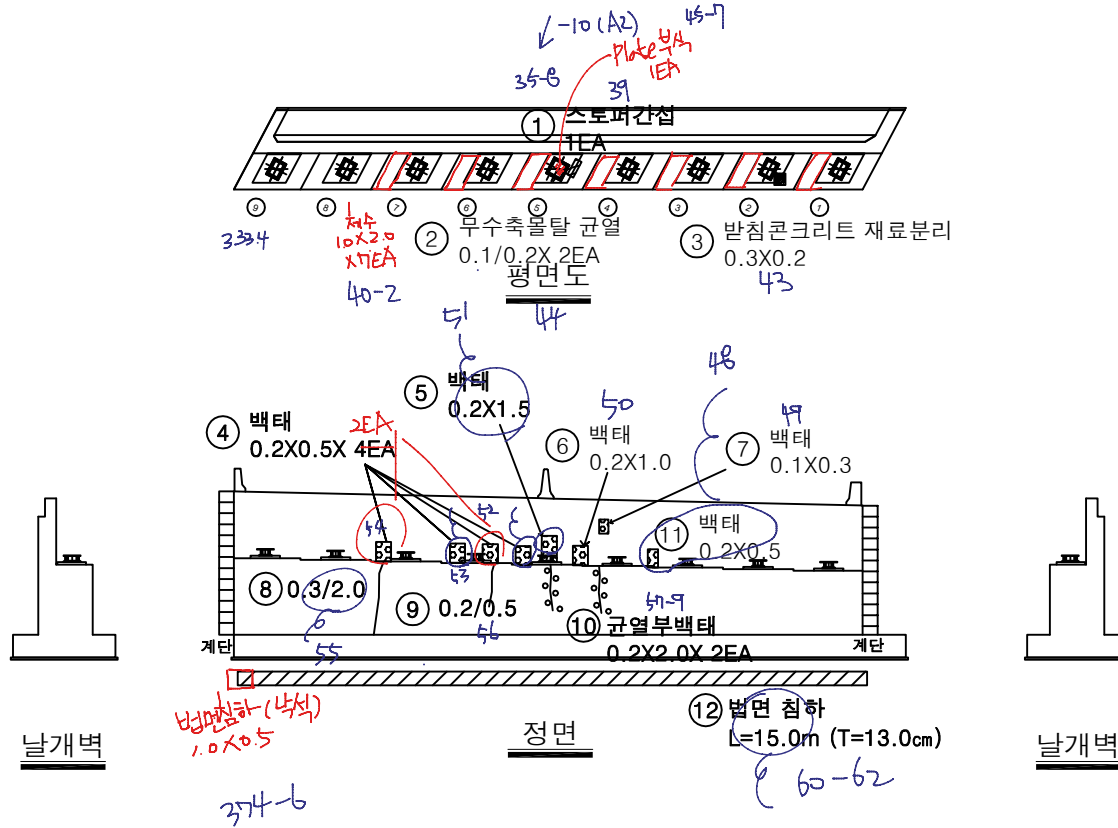
| 번호 | 구분 | 부재 | 손상내용 | 손상현황 | | | | | | 비고 |
|---|---|---|---|---|---|---|---|---|---|---|
| 2 | 19하 | 교량받침 | 무수축물탈 균열 | 0.1 | 0.2 | | 0.40 | m | 2 | |
| 8 | 19하 | 교대 | 균열(0.3mm이상) | 0.3 | 2.0 | | 2.00 | m | 1 | 24'하 보수 |
| 9 | 19하 | 교대 | 균열(0.3mm미만) | 0.2 | 0.5 | | 0.50 | m | 1 | |
| 10 | 19하 | 교대 | 균열부벽태 | | 0.2 | 2.0 | 0.80 | m <sup>2</sup> | 2 | |

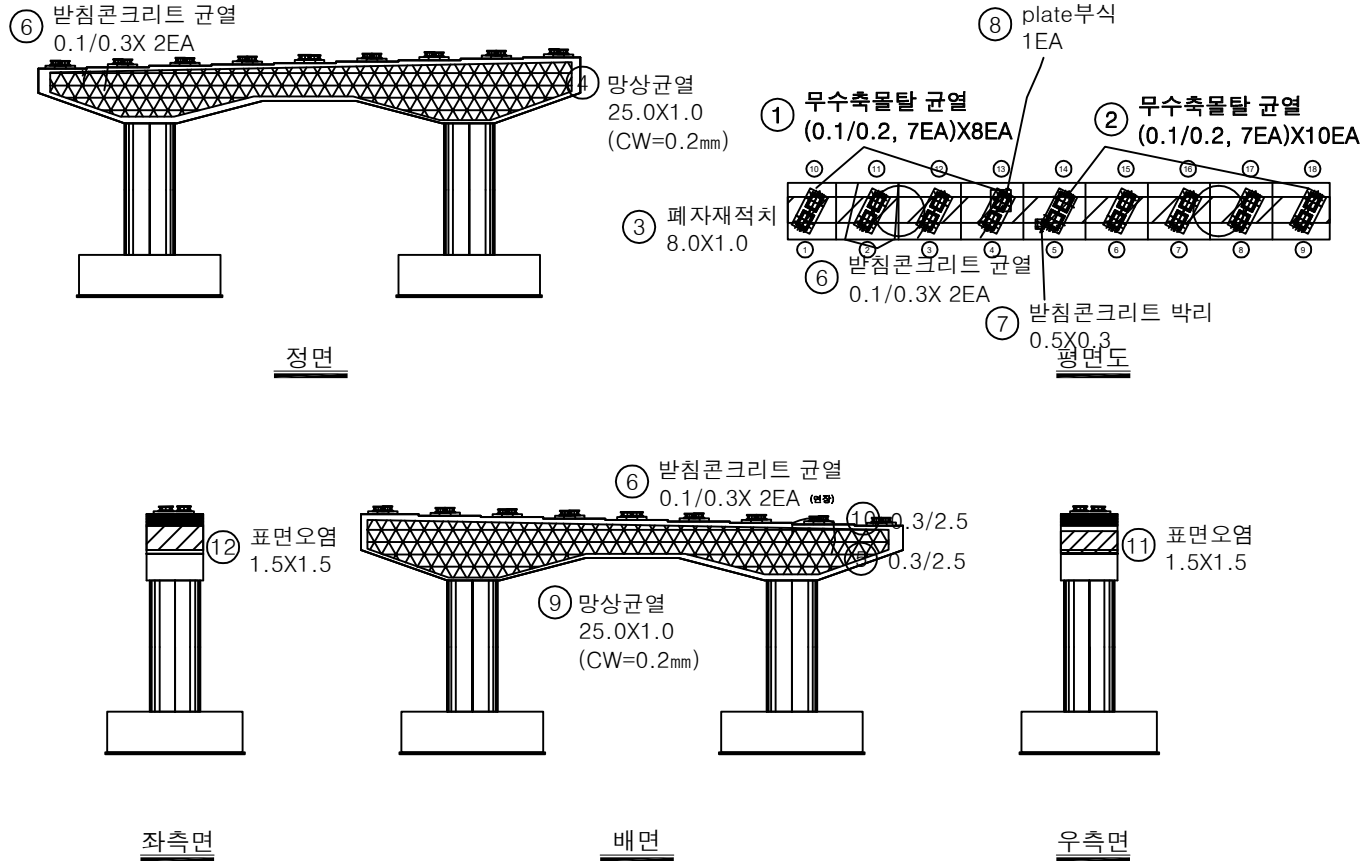
| 번호 | 구분 | 부재 | 손상내용 | 손상현황 | | | | | | 비고 |
|---|---|---|---|---|---|---|---|---|---|---|
| 1 | 19하 | 교량받침 | 무수축물탈 균열 | 0.1 | 0.2 | | 11.20 | m | 56 | |
| 2 | 19하 | 교량받침 | 무수축물탈 균열 | 0.1 | 0.2 | | 14.00 | m | 70 | |
| 4 | 19하 | 교각 | 망상균열 | 0.2 | 25.0 | 1.0 | 25.00 | m <sup>2</sup> | 1 | 25'상 보수 |
| 5 | 19하 | 교각 | 균열(0.3mm이상) | 0.3 | 2.5 | | 2.50 | m | 1 | 23'하 보수 |
| 6 | 19하 | 교량받침 | 반침콘크리트 균열 | 0.1 | 0.3 | | 0.60 | m | 2 | |
| 8 | 19하 | 교량받침 | plate 부식 | | | | 1.00 | EA | 1 | |
| 9 | 19하 | 교각 | 망상균열 | 0.2 | 25.0 | 1.0 | 25.00 | m <sup>2</sup> | 1 | 25'상 보수 |
| 10 | 19하 | 교각 | 균열(0.3mm이상) | 0.3 | 2.5 | | 2.50 | m | 1 | 21'하 보수 |
