상주영천고속도로 2024~2025년 시설물 안전점검 용역  
(2025년 상반기 정기안전점검)

# 외 관 조 사 망 도

신녕교

2025.04

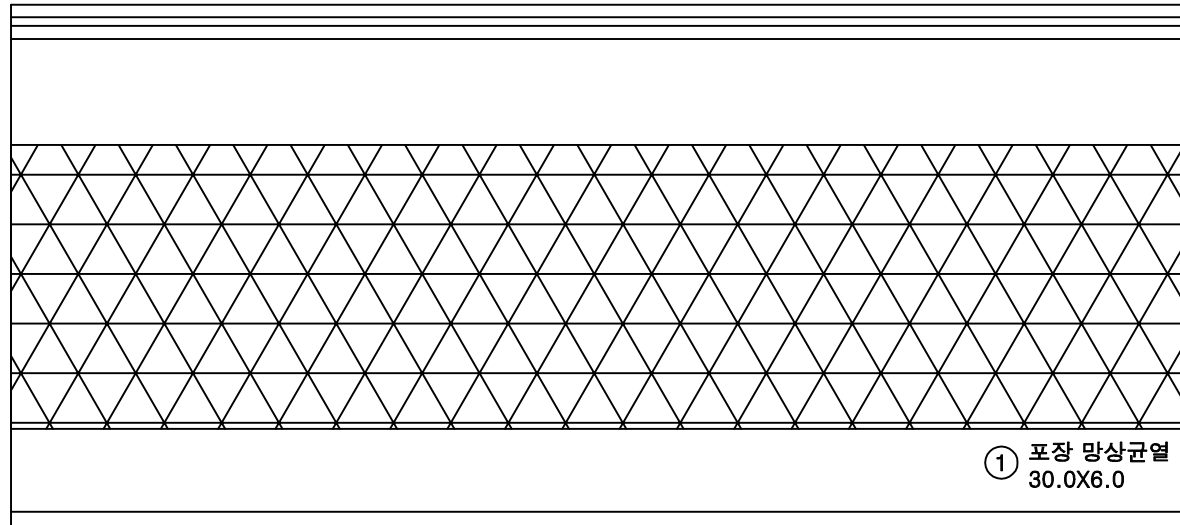
| 번호 | 구분 | 부재 | 손상내용 | 손상현황 | | | | | | 비고 |
|---|---|---|---|---|---|---|---|---|---|---|
| 1 | 19하 | 교면포장 | 포장 망상균열 | | 30.0 | 6.0 | 180.00 | m <sup>2</sup> | 1 | |

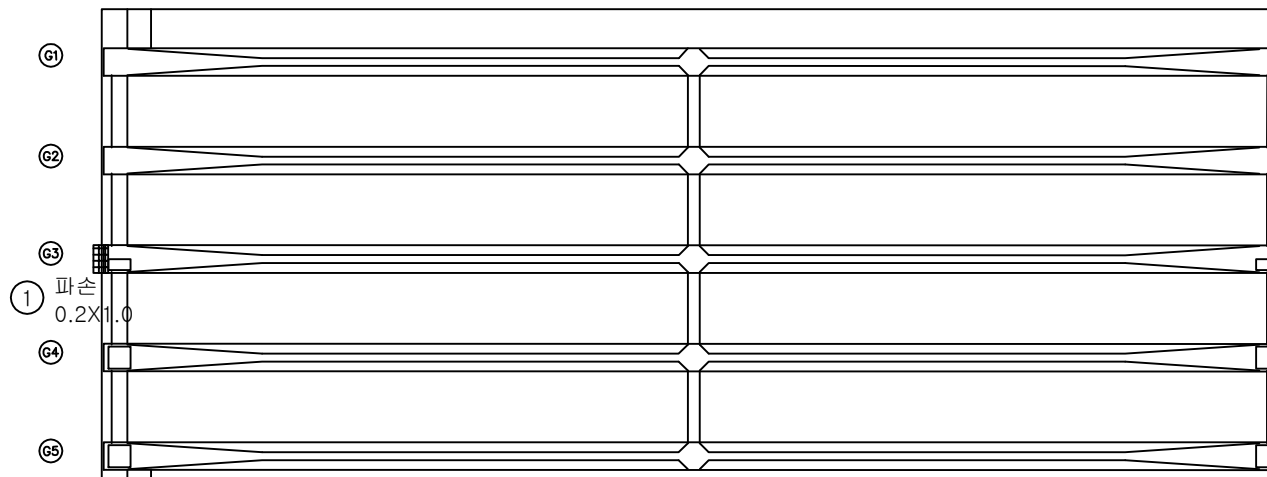
| 번호 | 구분 | 부재 | 손상내용 | 손상현황 | | | | | | 비고 |
|---|---|---|---|---|---|---|---|---|---|---|
| 1 | 19하 | 바닥판 | 파손 | | 0.2 | 1.0 | 0.20 | m <sup>2</sup> | 1 | 21'학 보수 |

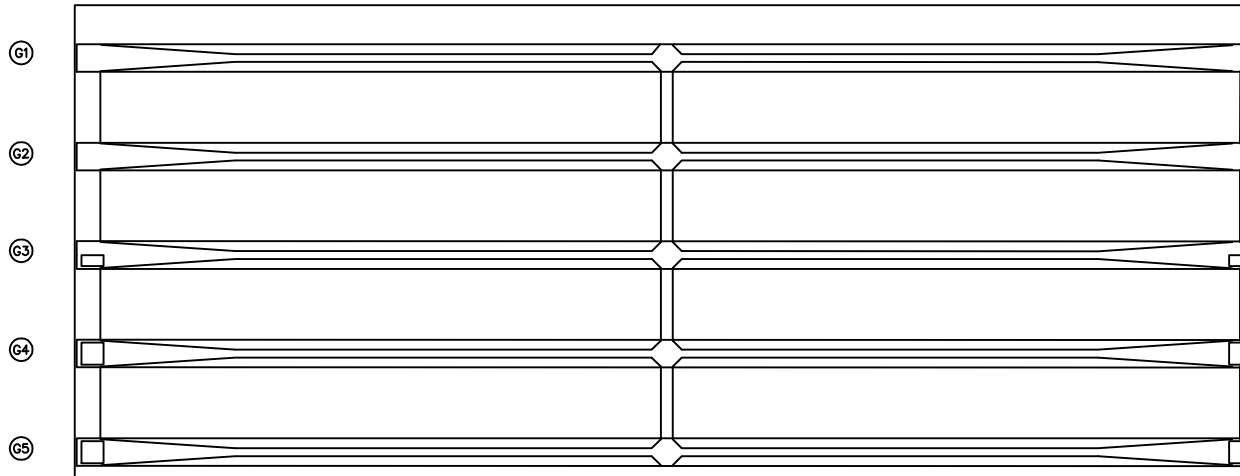
| 번호 | 구분 | 부재 | 손상내용 | 손상현황 | | | | | | 비고 |
|---|---|---|---|---|---|---|---|---|---|---|
| 1 | 21하 | 바닥판 | 망상균열 | 0.2 | 15.0 | 1.5 | 22.50 | m <sup>2</sup> | 1 | 25% 이상 보수 |

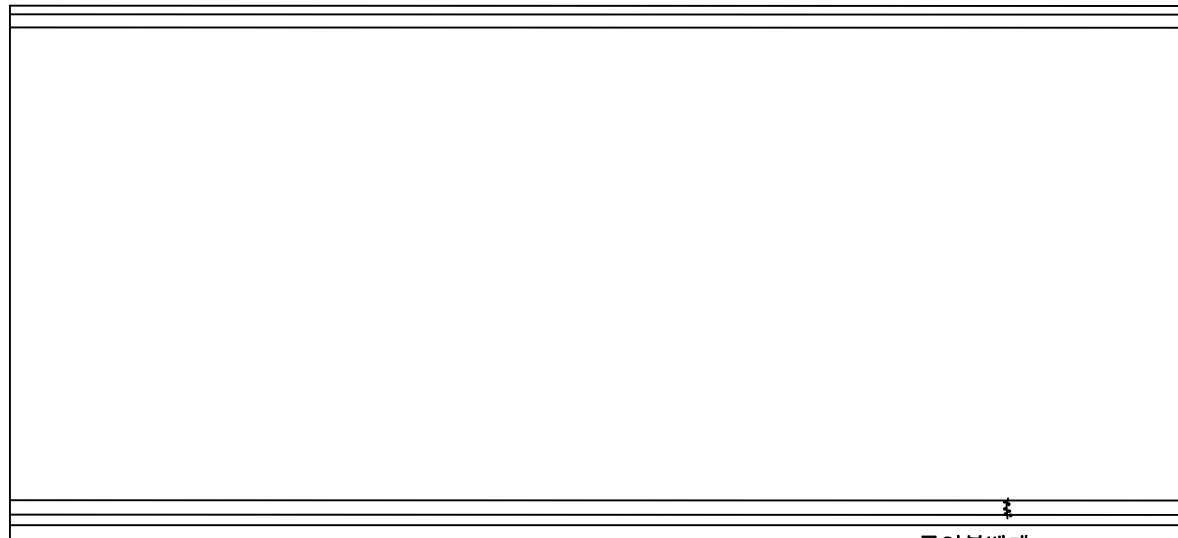
① 균열부백태  
0.1X1.0

| 번호 | 구분 | 부재 | 손상내용 | 손상현황 | | | | | | 비고 |
|---|---|---|---|---|---|---|---|---|---|---|
| 1 | 19하 | 방호벽 | 균열부백태 | | 0.1 | 1.0 | 0.10 | m <sup>2</sup> | 1 | |

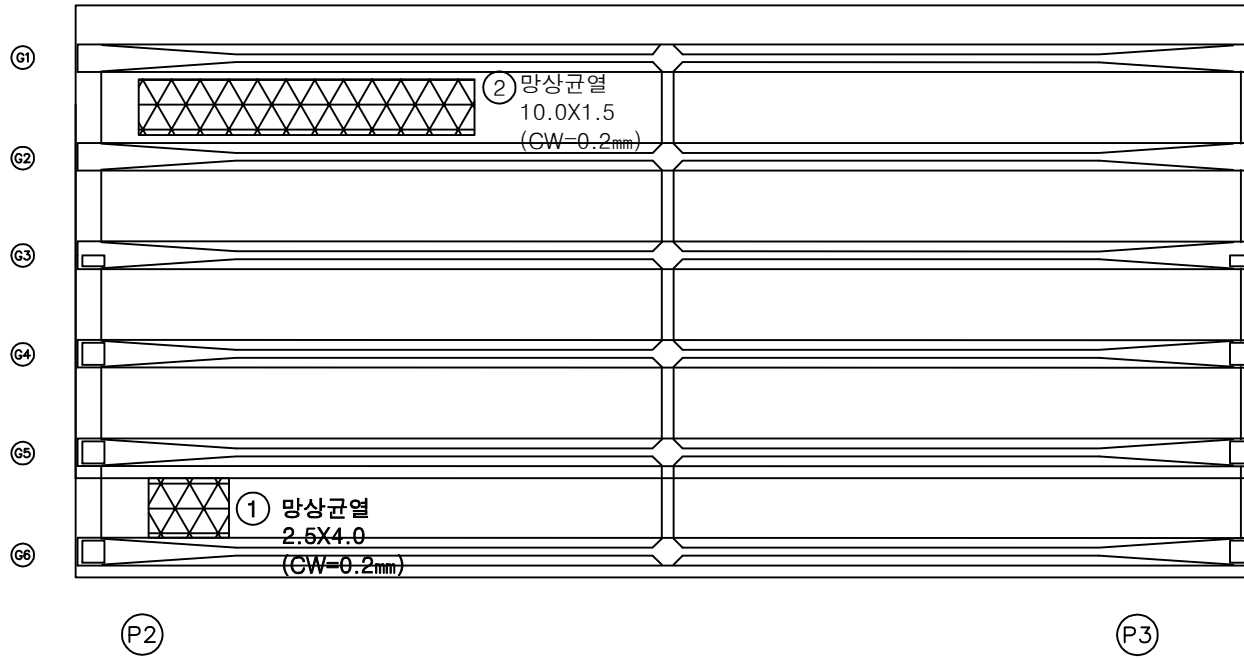
| 번호 | 구분 | 부재 | 손상내용 | 손상현황 | | | | | | 비고 |
|---|---|---|---|---|---|---|---|---|---|---|
| 1 | 19하 | 바닥판 | 망상균열 | 0.2 | 2.5 | 4.0 | 10.00 | m <sup>2</sup> | 1 | 25'상 보수 |
| 2 | 23하 | 바닥판 | 망상균열 | 0.2 | 10.0 | 1.5 | 15.00 | m <sup>2</sup> | 1 | 25'상 보수 |

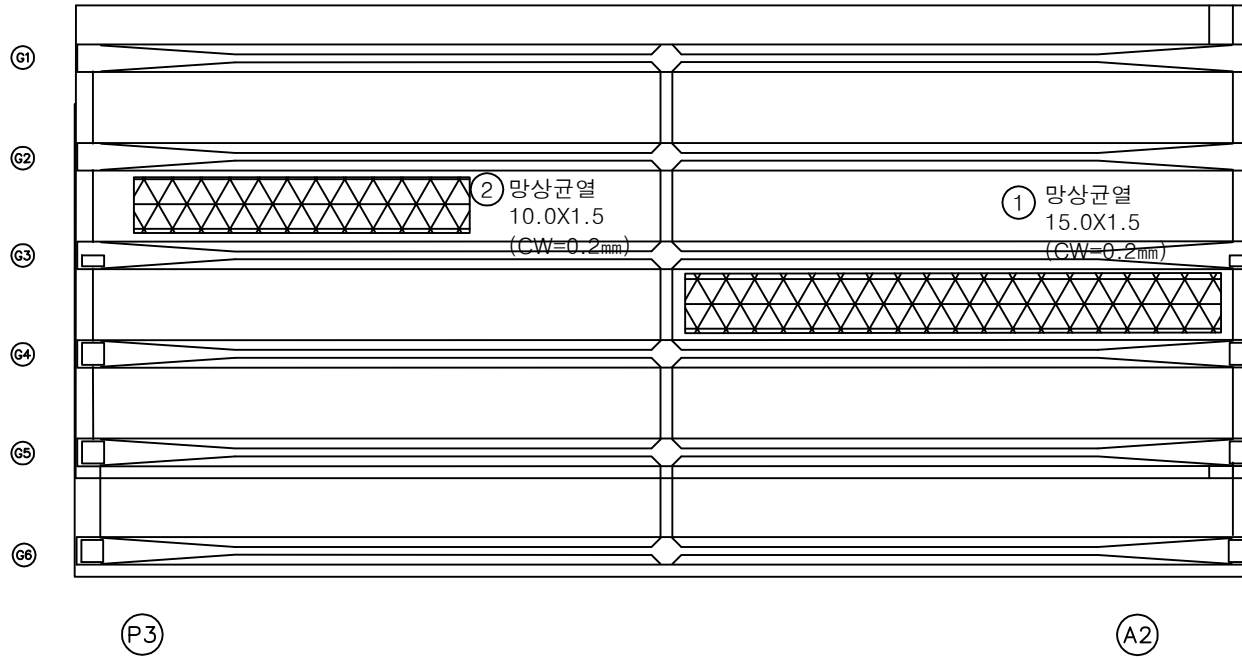
| 번호 | 구분 | 부재 | 손상내용 | 손상현황 | | | | | | 비고 |
|---|---|---|---|---|---|---|---|---|---|---|
| 1 | 21하 | 바닥판 | 망상균열 | 0.2 | 15.0 | 1.5 | 22.50 | m <sup>2</sup> | 1 | 25'상 보수 |
| 2 | 23하 | 바닥판 | 망상균열 | 0.2 | 10.0 | 1.5 | 15.00 | m <sup>2</sup> | 1 | 25'상 보수 |
