상주영천고속도로 2024~2025년 시설물 안전점검 용역  
(2025년 상반기 정기안전점검)

# 외 관 조 사 망 도

신녕교

2025.04

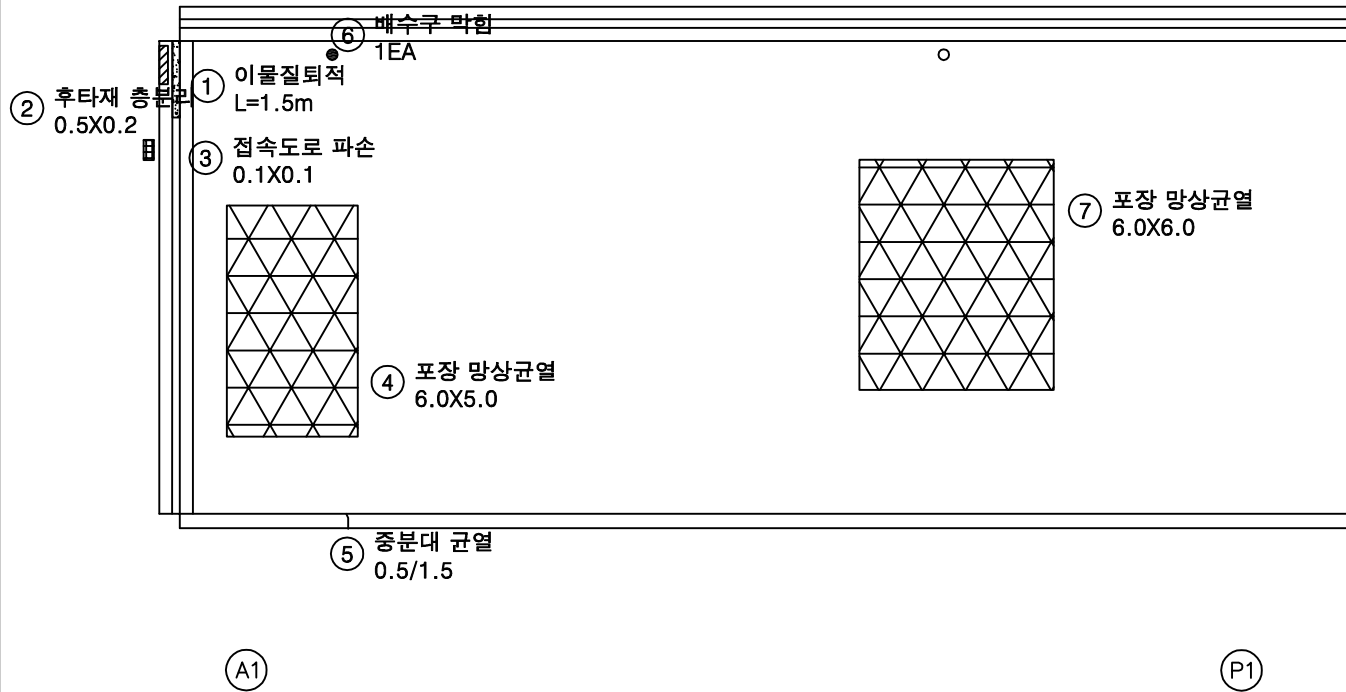
도면번호  
01

| 번호 | 구분 | 부재 | 손상내용 | 손상현황 | | | | | 비고 |
|---|---|---|---|---|---|---|---|---|---|
| 1 | 19하 | 신축이음 | 이물질퇴적 | | 1.5 | | 1.50 | m | 1 |
| 2 | 19하 | 신축이음 | 후타재 층분리 | | 0.5 | 0.2 | 0.10 | m <sup>2</sup> | 1 |
| 3 | 19하 | 교면포장 | 접속도로 파손 | | 0.1 | 0.1 | 0.01 | m <sup>2</sup> | 1 |
| 4 | 19하 | 교면포장 | 포장 망상균열 | | 6.0 | 5.0 | 30.00 | m <sup>2</sup> | 1 |
| 5 | 19하 | 중분대 | 중분대 균열 | 0.5 | 1.5 | | 1.50 | m | 1 |
| 6 | 23하 | 배수시설 | 배수구 막힘 | | | | 1.00 | EA | 1 |
| 7 | 23하 | 교면포장 | 포장 망상균열 | | 6.0 | 6.0 | 36.00 | m <sup>2</sup> | 1 |

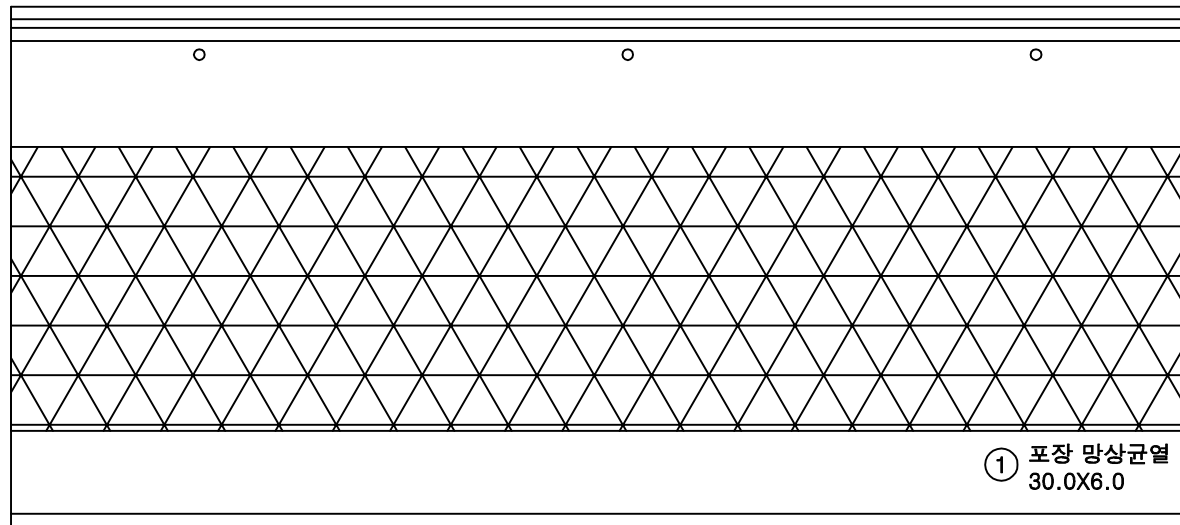
① 포장 망상균열  
30.0X6.0

| 번호 | 구분 | 부재 | 손상내용 | 손상현황 | | | | | | 비고 |
|---|---|---|---|---|---|---|---|---|---|---|
| 1 | 19하 | 교면포장 | 포장 망상균열 | | 30.0 | 6.0 | 180.00 | m <sup>2</sup> | 1 | |

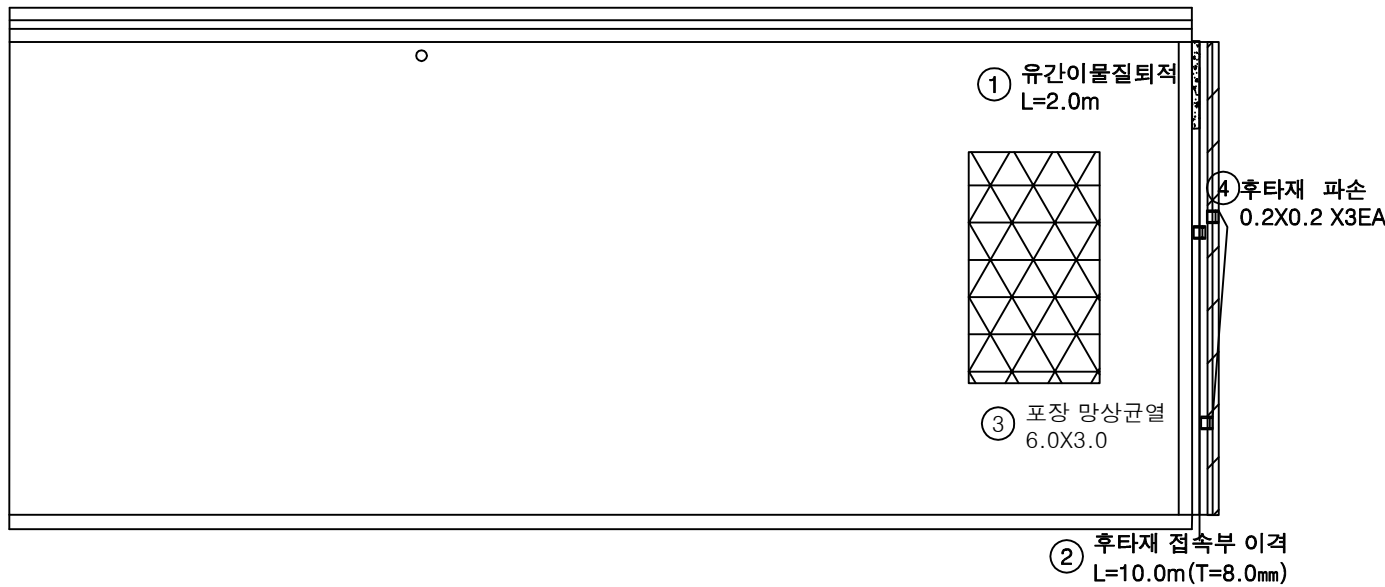
도면번호  
04

| 번호 | 구분 | 부재 | 손상내용 | 손상현황 | | | | | | 비고 |
|---|---|---|---|---|---|---|---|---|---|---|
| 1 | 19하 | 신축이음 | 이물질퇴적 | | 2.0 | | 2.00 | m | 1 | |
| 2 | 19하 | 교면포장 | 후타재 접속부 이격 | | 10.0 | | 10.00 | m | 1 | (T=8.0mm) |
| 3 | 19하 | 교면포장 | 포장 망상균열 | | 6.0 | 3.0 | 18.00 | m <sup>2</sup> | 1 | |
| 4 | 23상 | 신축이음 | 후타재 파손 | | 0.2 | 0.2 | 0.12 | m <sup>2</sup> | 3 | |

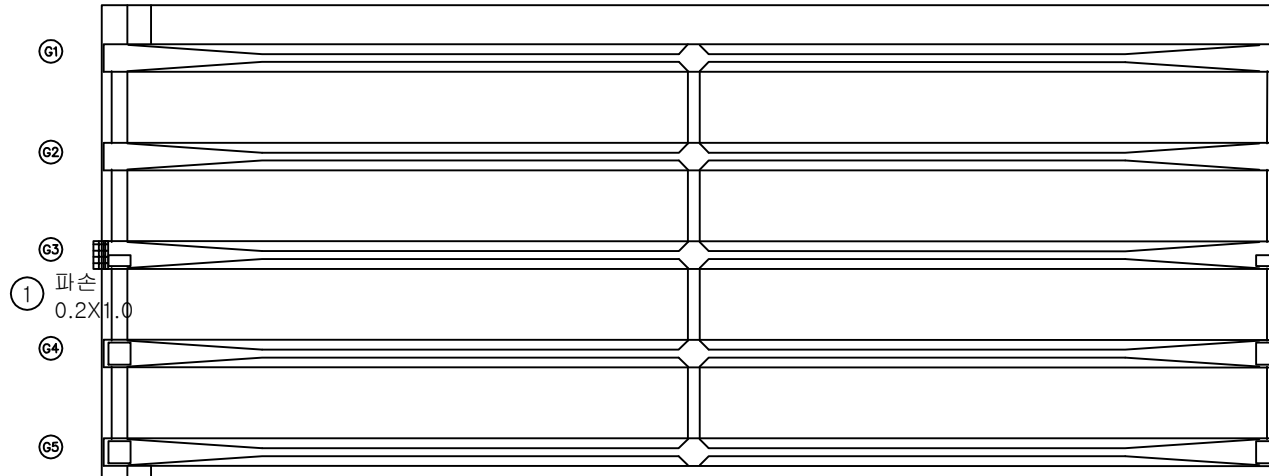
ID : 신녕교 바닥판하면 S1 (상주방향)

| 번호 | 구분 | 부재 | 손상내용 | 손상현황 | | | | | | 비고 |
|---|---|---|---|---|---|---|---|---|---|---|
| 1 | 19하 | 바닥판 | 파손 | | 0.2 | 1.0 | 0.20 | m <sup>2</sup> | 1 | 21'학 보수 |

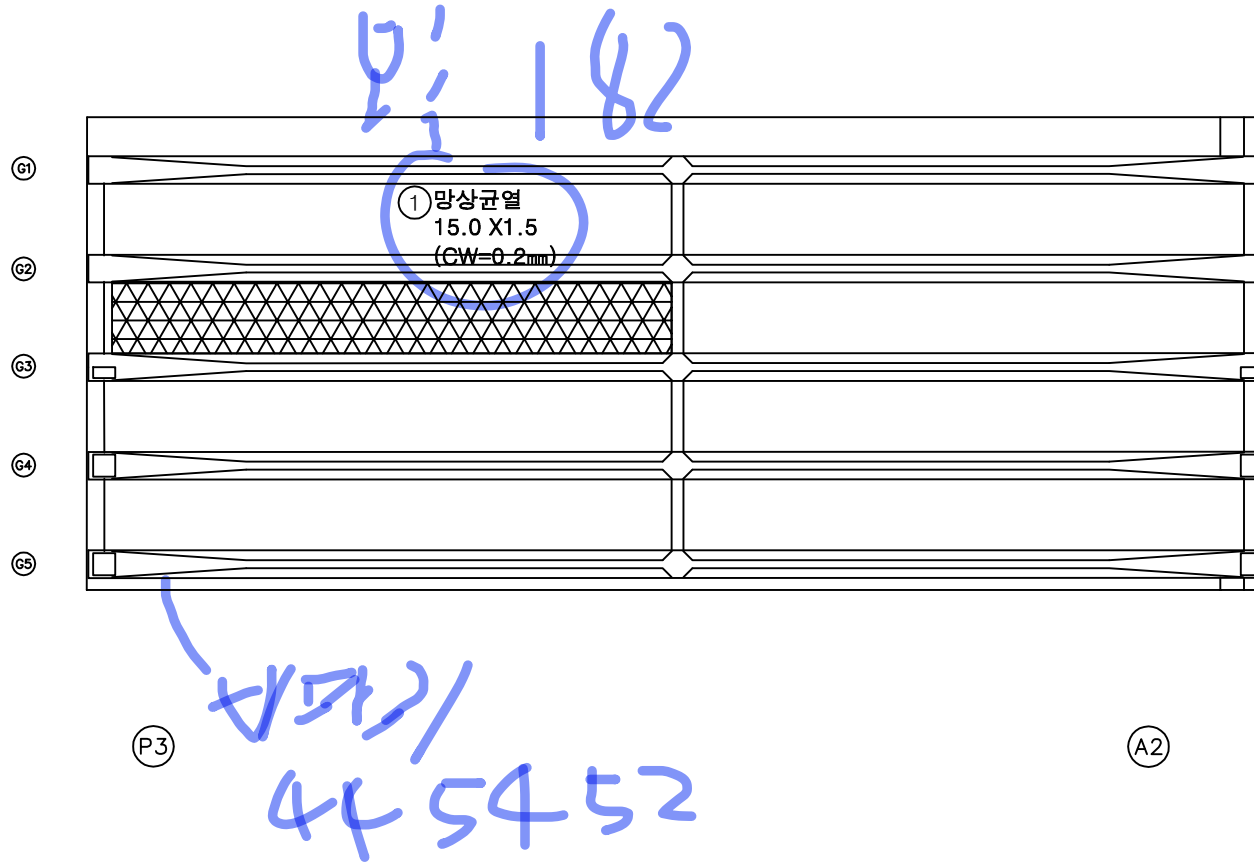
| 번호 | 구분 | 부재 | 손상내용 | 손상현황 | | | | | | 비고 |
|---|---|---|---|---|---|---|---|---|---|---|
| 1 | 21하 | 바닥판 | 망상균열 | 0.2 | 15.0 | 1.5 | 22.50 | m <sup>2</sup> | 1 | 25% 보수 |

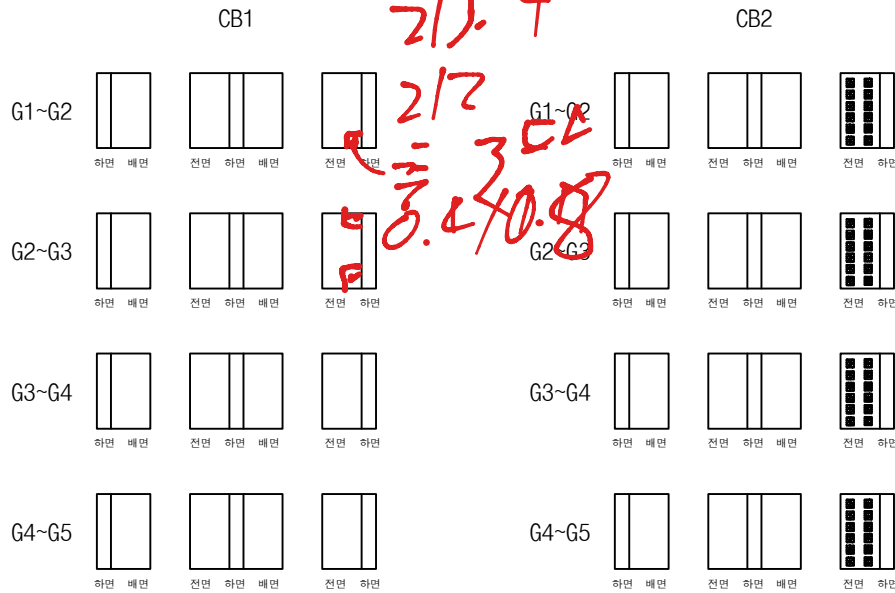
① 백태  
0.1X0.3X 48EA

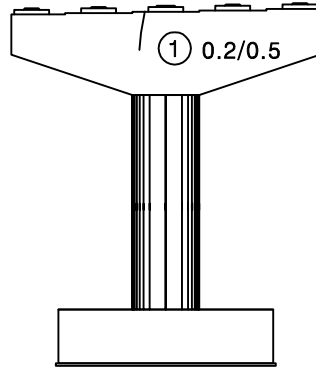
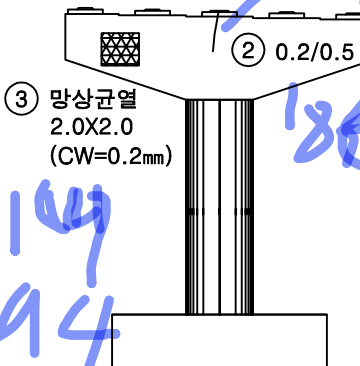
| 번호 | 구분 | 부재 | 손상내용 | 손상현황 | | | | | | 비고 |
|---|---|---|---|---|---|---|---|---|---|---|
| 1 | 19하 | 교각 | 균열(0.3mm미만) | 0.2 | 0.5 | | 0.50 | m | 1 | 25상 보수 |
| 2 | 21하 | 교각 | 균열(0.3mm미만) | 0.2 | 0.5 | | 0.50 | m | 1 | 25상 보수 |
| 3 | 23하 | 교각 | 망상균열 | 0.2 | 2.0 | 2.0 | 4.00 | m | 1 | 25상 보수 |

망상균열  
0.1x0.1  
183

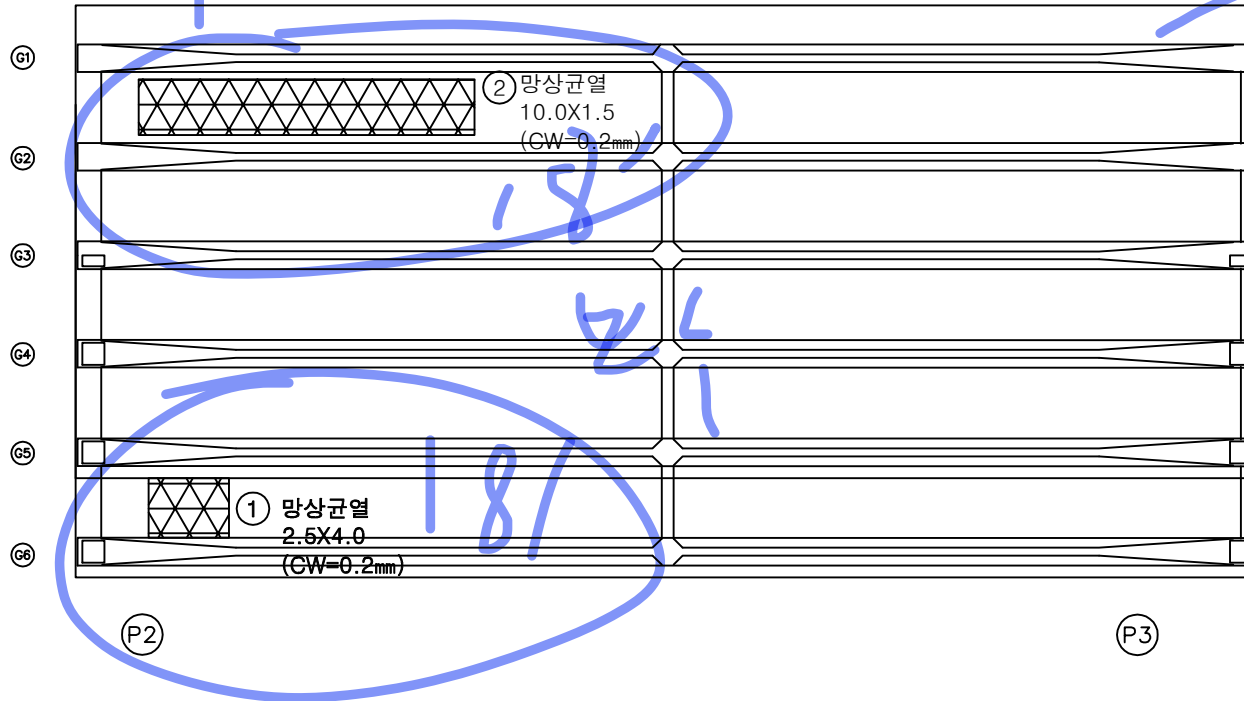
| 번호 | 구분 | 부재 | 손상내용 | 손상현황 | | | | | | 비고 |
|---|---|---|---|---|---|---|---|---|---|---|
| 1 | 19하 | 바닥판 | 망상균열 | 0.2 | 2.5 | 4.0 | 10.00 | m <sup>2</sup> | 1 | 25'상 보수 |
| 2 | 23하 | 바닥판 | 망상균열 | 0.2 | 10.0 | 1.5 | 15.00 | m <sup>2</sup> | 1 | 25'상 보수 |

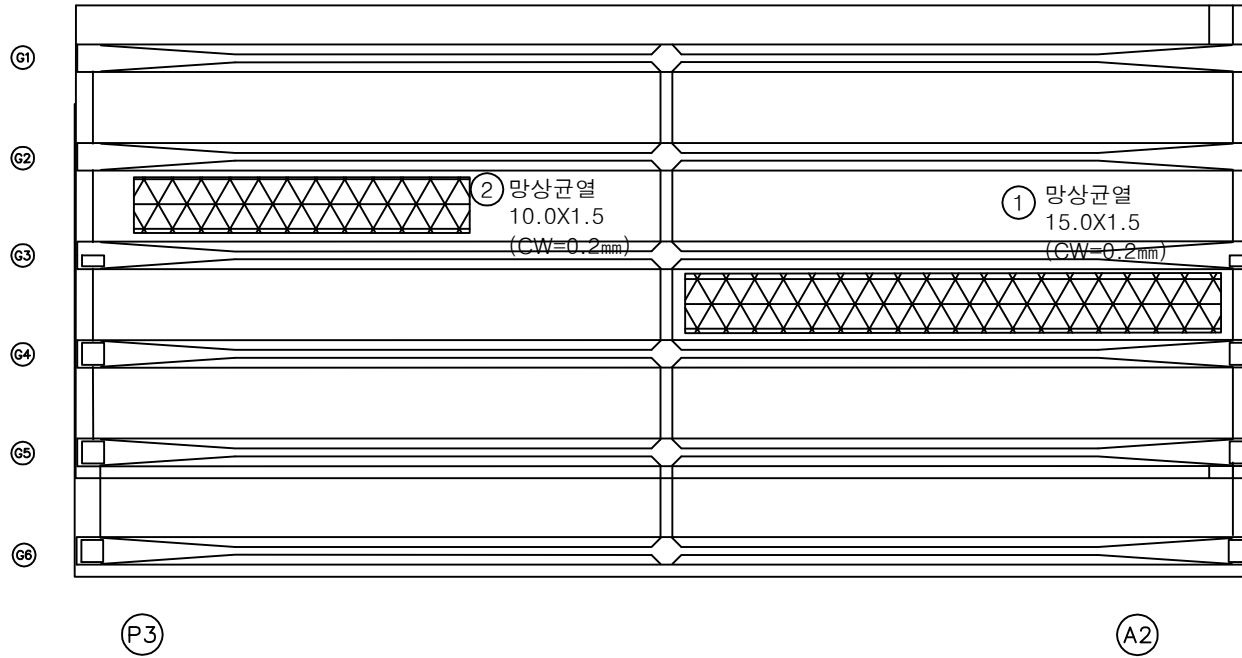
| 번호 | 구분 | 부재 | 손상내용 | 손상현황 | | | | | | 비고 |
|---|---|---|---|---|---|---|---|---|---|---|
| 1 | 21하 | 바닥판 | 망상균열 | 0.2 | 15.0 | 1.5 | 22.50 | m <sup>2</sup> | 1 | 25'상 보수 |
| 2 | 23하 | 바닥판 | 망상균열 | 0.2 | 10.0 | 1.5 | 15.00 | m <sup>2</sup> | 1 | 25'상 보수 |

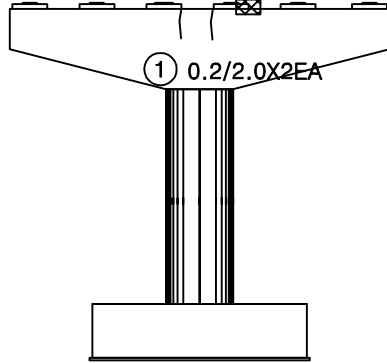
| 번호 | 구분 | 부재 | 손상내용 | 손상현황 | | | | | | 비고 |
|---|---|---|---|---|---|---|---|---|---|---|
| 1 | 19하 | 교각 | 균열(0.3mm미만) | 0.2 | 2.0 | | 4.00 | m | 2 | 25상 보수 |
| 3 | 19하 | 교각 | 균열(0.3mm미만) | 0.2 | 2.0 | | 4.00 | m | 2 | 25상 보수 |

② 발침콘크리트 재료분리  
1.0X1.5

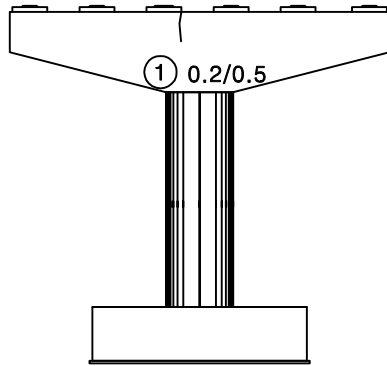
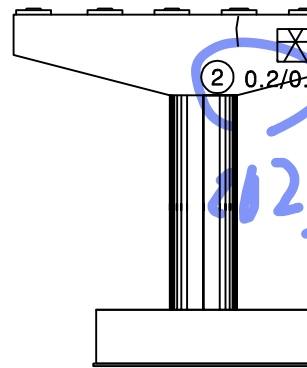
| 번호 | 구분 | 부재 | 손상내용 | 손상현황 | | | | | | 비고 |
|---|---|---|---|---|---|---|---|---|---|---|
| 1 | 19하 | 교각 | 균열(0.3mm미만) | 0.2 | 0.5 | | 0.50 | m | 1 | 25상 보수 |
| 2 | 21하 | 교각 | 균열(0.3mm미만) | 0.2 | 0.5 | | 0.50 | m | 1 | 25상 보수 |
| 3 | 23하 | 교각 | 망상균열 | 0.2 | 2.0 | 2.0 | 4.00 | m | 1 | 25상 보수 |
