상주영천고속도로 2024~2025년 시설물 안전점검 용역  
(2025년 상반기 정기안전점검)

# 외 관 조 사 망 도

신녕교

2025.04

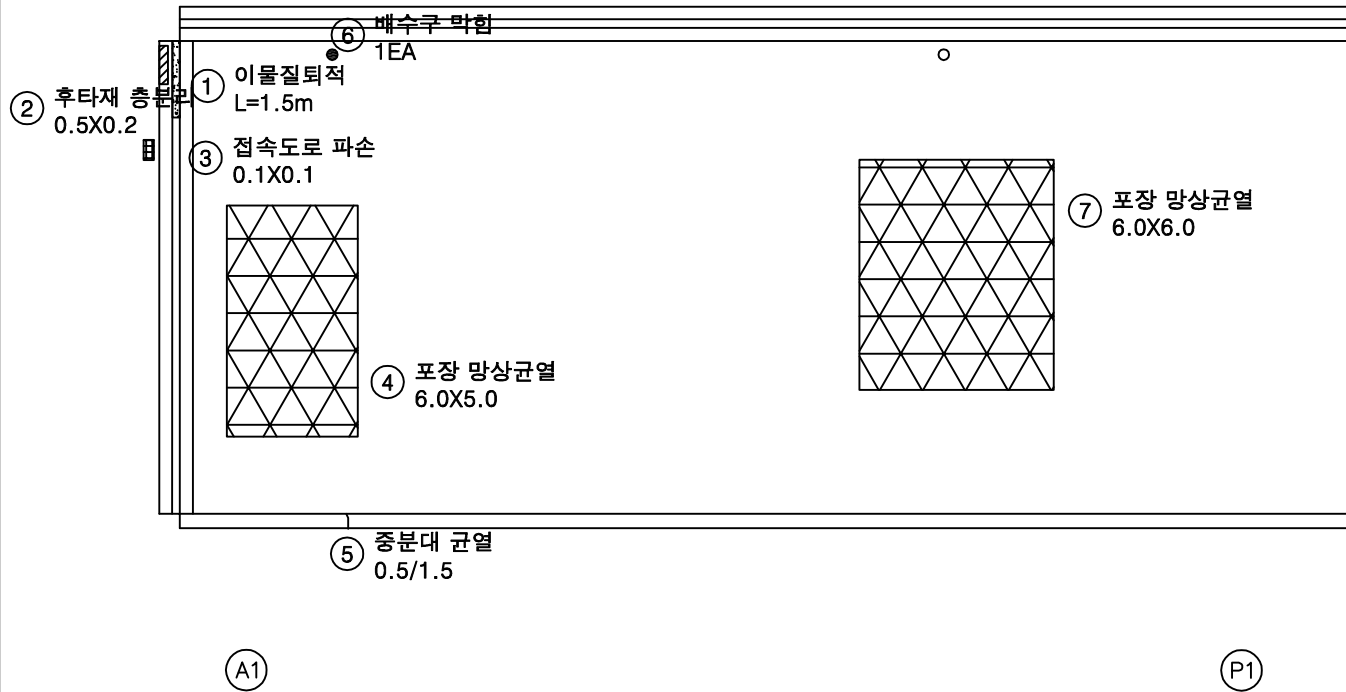
도면번호  
01

| 번호 | 구분 | 부재 | 손상내용 | 손상현황 | | | | | 비고 |
|---|---|---|---|---|---|---|---|---|---|
| 1 | 19하 | 신축이음 | 이물질퇴적 | | 1.5 | | 1.50 | m | 1 |
| 2 | 19하 | 신축이음 | 후타재 층분리 | | 0.5 | 0.2 | 0.10 | m <sup>2</sup> | 1 |
| 3 | 19하 | 교면포장 | 접속도로 파손 | | 0.1 | 0.1 | 0.01 | m <sup>2</sup> | 1 |
| 4 | 19하 | 교면포장 | 포장 망상균열 | | 6.0 | 5.0 | 30.00 | m <sup>2</sup> | 1 |
| 5 | 19하 | 중분대 | 중분대 균열 | 0.5 | 1.5 | | 1.50 | m | 1 |
| 6 | 23하 | 배수시설 | 배수구 막힘 | | | | 1.00 | EA | 1 |
| 7 | 23하 | 교면포장 | 포장 망상균열 | | 6.0 | 6.0 | 36.00 | m <sup>2</sup> | 1 |

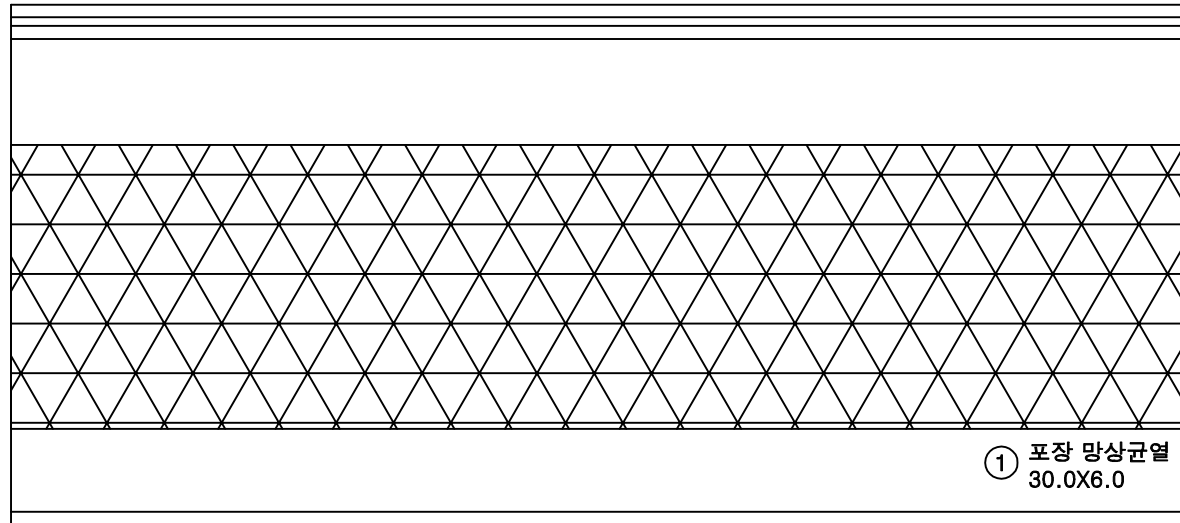
| 번호 | 구분 | 부재 | 손상내용 | 손상현황 | | | | | | 비고 |
|---|---|---|---|---|---|---|---|---|---|---|
| 1 | 19하 | 교면포장 | 포장 망상균열 | | 30.0 | 6.0 | 180.00 | m <sup>2</sup> | 1 | |

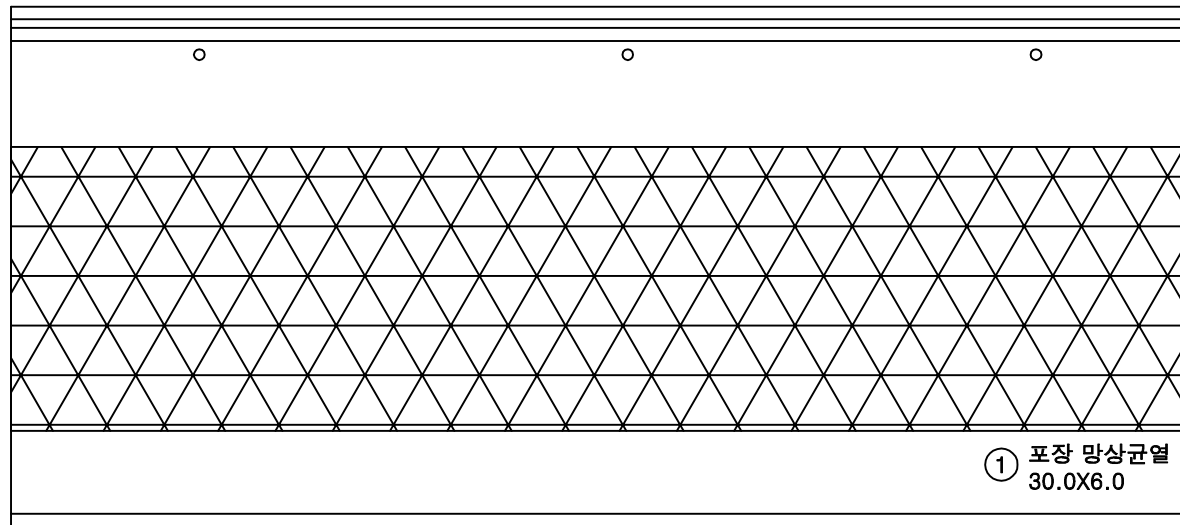
| 번호 | 구분 | 부재 | 손상내용 | 손상현황 | | | | | | 비고 |
|---|---|---|---|---|---|---|---|---|---|---|
| 1 | 19하 | 교면포장 | 포장 망상균열 | | 30.0 | 6.0 | 180.00 | m² | 1 | |

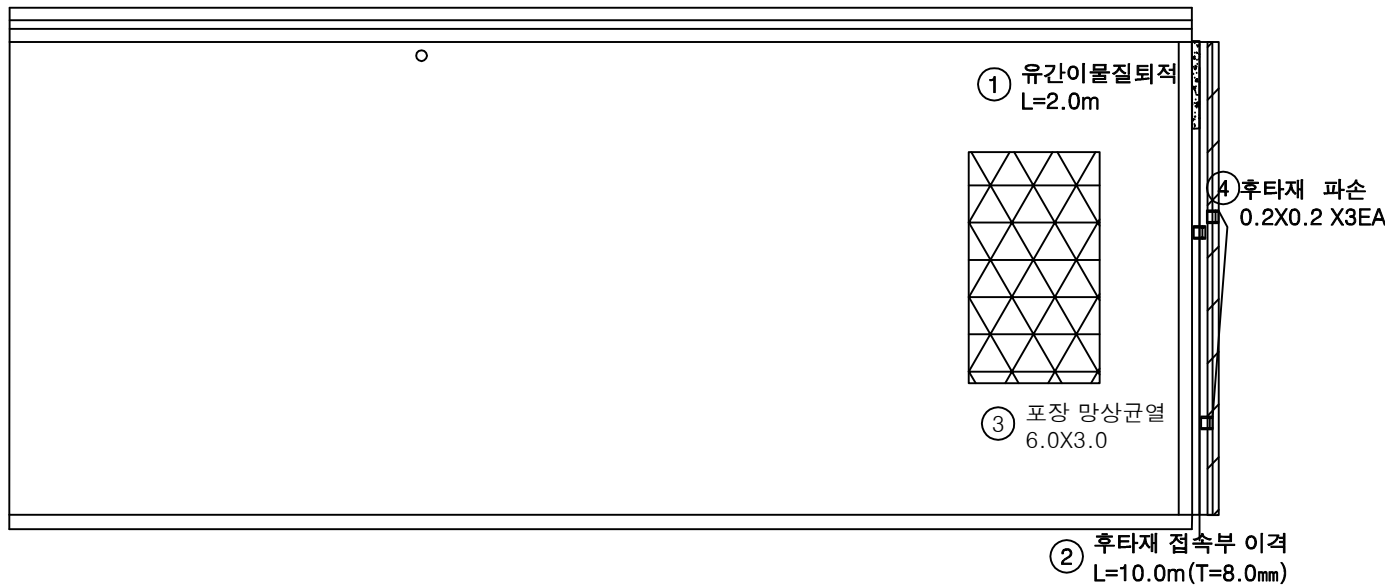
| 번호 | 구분 | 부재 | 손상내용 | 손상현황 | | | | | | 비고 |
|---|---|---|---|---|---|---|---|---|---|---|
| 1 | 19하 | 신축이음 | 이물질퇴적 | | 2.0 | | 2.00 | m | 1 | |
| 2 | 19하 | 교면포장 | 후타재 접속부 이격 | | 10.0 | | 10.00 | m | 1 | (T=8.0mm) |
| 3 | 19하 | 교면포장 | 포장 망상균열 | | 6.0 | 3.0 | 18.00 | m <sup>2</sup> | 1 | |
| 4 | 23상 | 신축이음 | 후타재 파손 | | 0.2 | 0.2 | 0.12 | m <sup>2</sup> | 3 | |

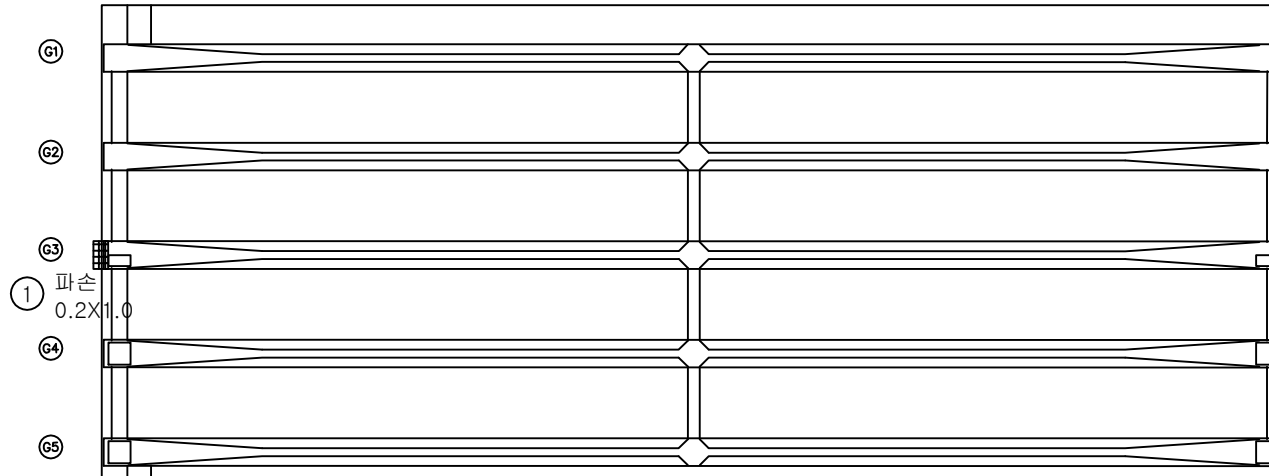
ID : 신녕교 바닥판하면 S1 (상주방향)

| 번호 | 구분 | 부재 | 손상내용 | 손상현황 | | | | | | 비고 |
|---|---|---|---|---|---|---|---|---|---|---|
| 1 | 19하 | 바닥판 | 파손 | | 0.2 | 1.0 | 0.20 | m <sup>2</sup> | 1 | 21'확 보수 |

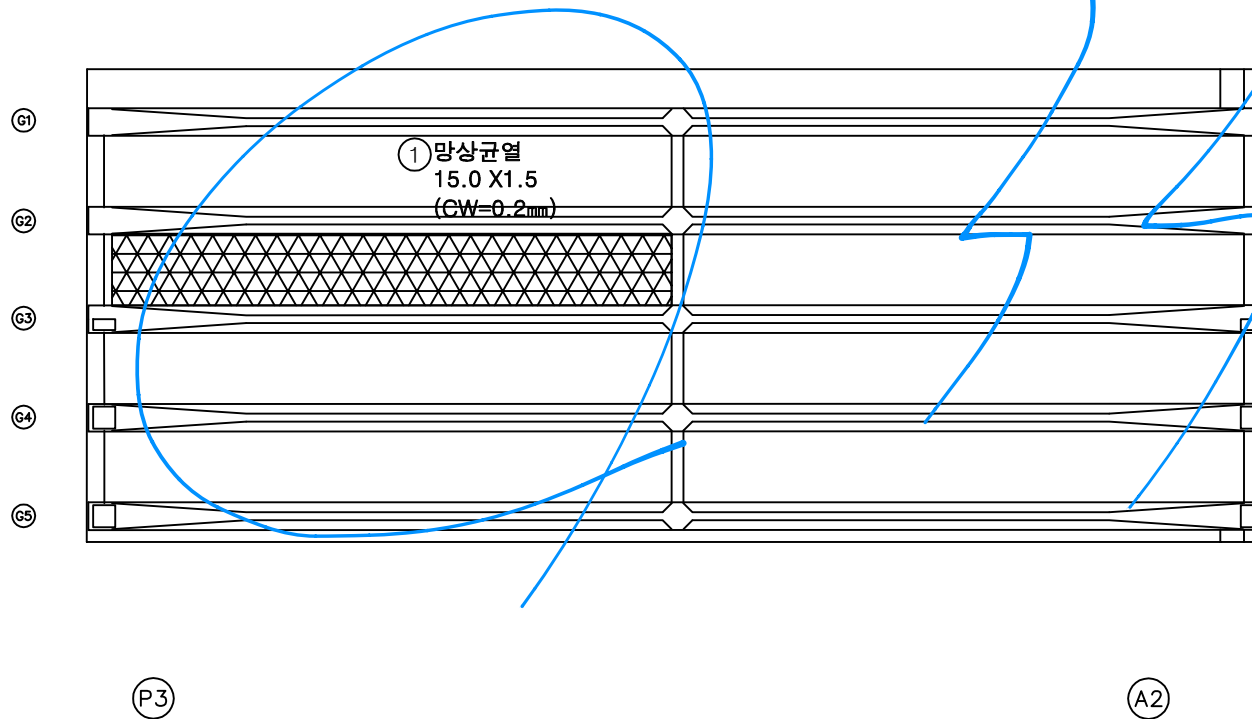
| 번호 | 구분 | 부재 | 손상내용 | 손상현황 | | | | | | 비고 |
|---|---|---|---|---|---|---|---|---|---|---|
| 1 | 21하 | 바닥판 | 망상균열 | 0.2 | 15.0 | 1.5 | 22.50 | m <sup>2</sup> | 1 | 25'정 보수 |

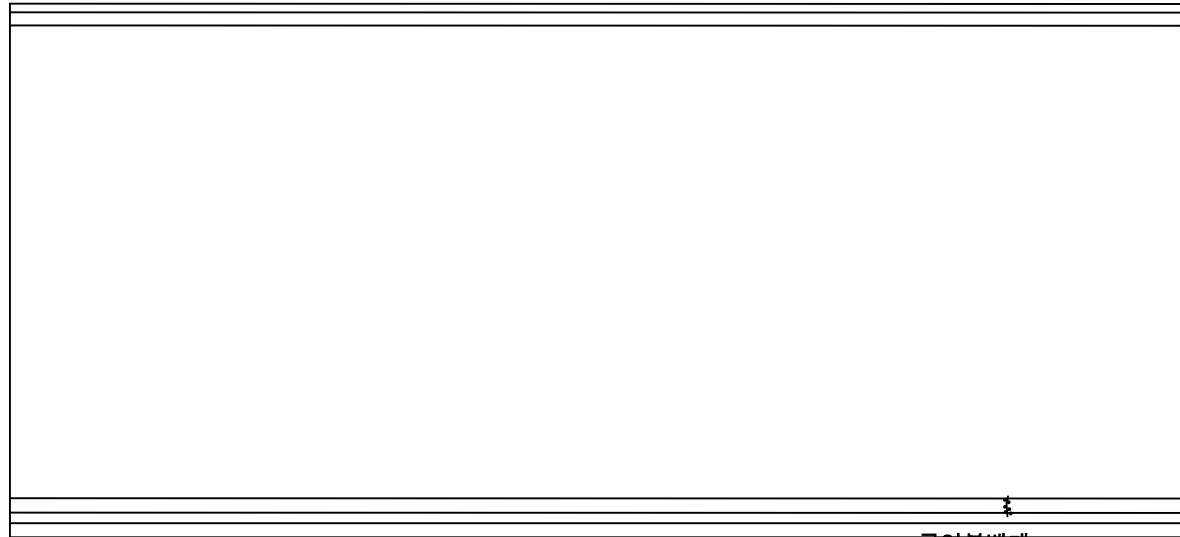
| 번호 | 구분 | 부재 | 손상내용 | 손상현황 | | | | | | 비고 |
|---|---|---|---|---|---|---|---|---|---|---|
| 1 | 19하 | 방호벽 | 균열부백태 | | 0.1 | 1.0 | 0.10 | m <sup>2</sup> | 1 | |

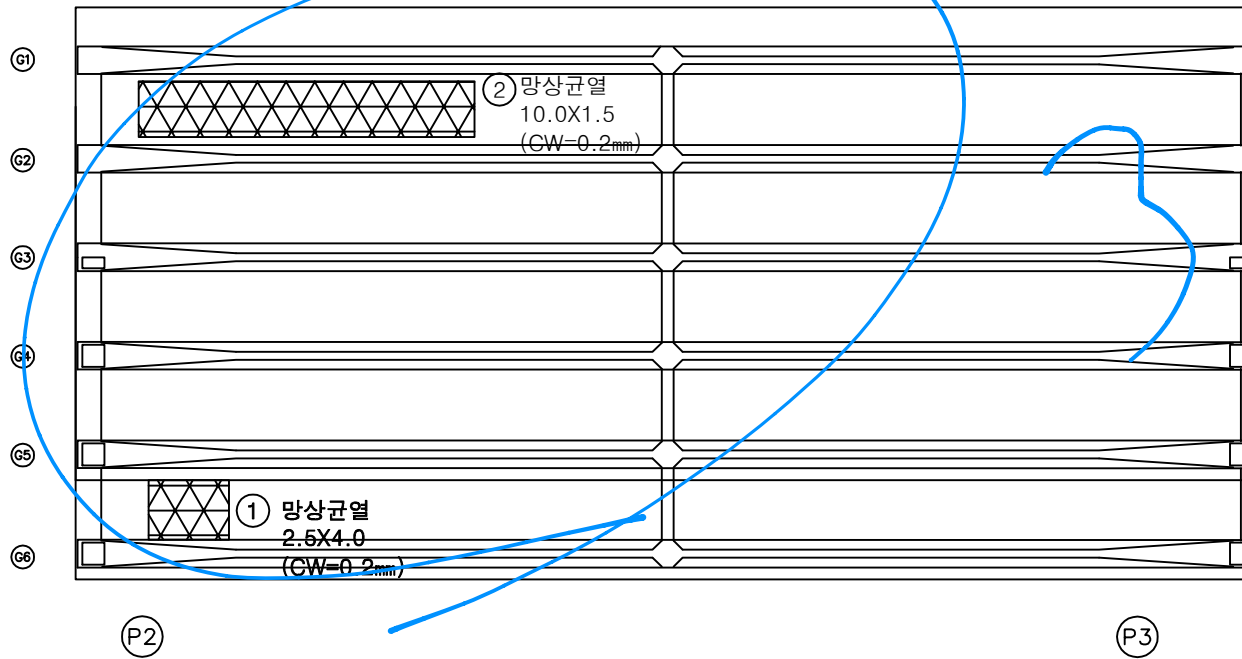
| 번호 | 구분 | 부재 | 손상내용 | 손상현황 | | | | | | 비고 |
|---|---|---|---|---|---|---|---|---|---|---|
| 1 | 19하 | 바닥판 | 망상균열 | 0.2 | 2.5 | 4.0 | 10.00 | m <sup>2</sup> | 1 | 25'상 보수 |
| 2 | 23하 | 바닥판 | 망상균열 | 0.2 | 10.0 | 1.5 | 15.00 | m <sup>2</sup> | 1 | 25'상 보수 |

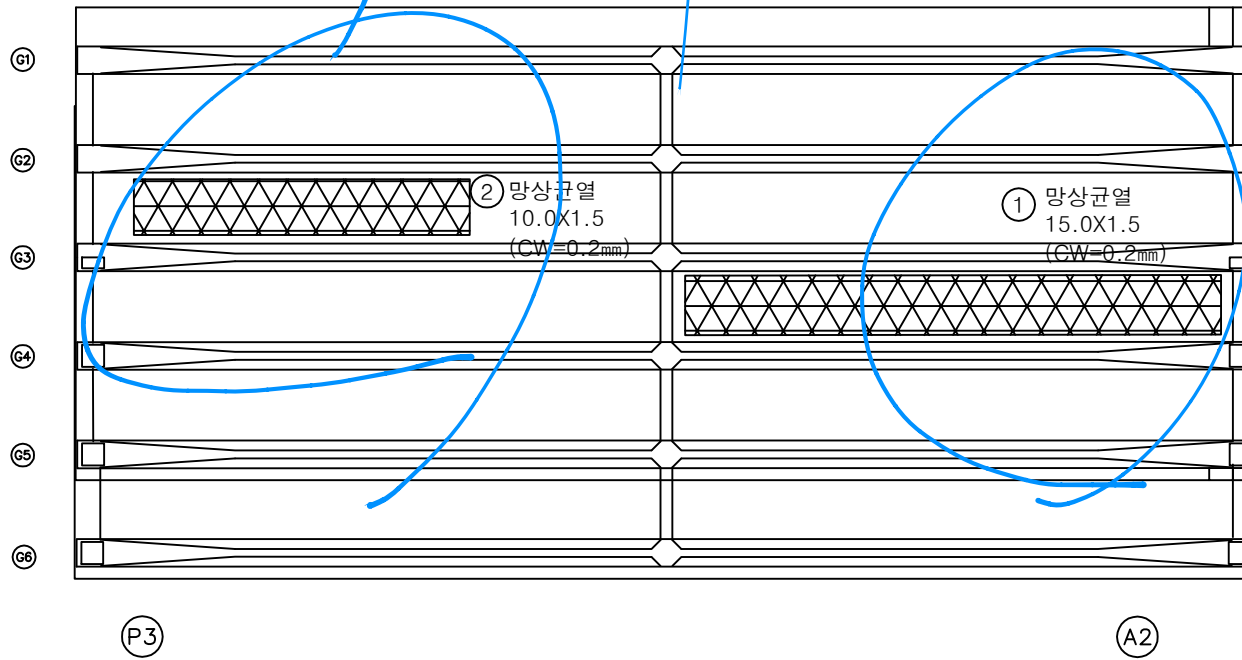
| 번호 | 구분 | 부재 | 손상내용 | 손상현황 | | | | | | 비고 |
|---|---|---|---|---|---|---|---|---|---|---|
| 1 | 21하 | 바닥판 | 망상균열 | 0.2 | 15.0 | 1.5 | 22.50 | m <sup>2</sup> | 1 | 25'상 보수 |
| 2 | 23하 | 바닥판 | 망상균열 | 0.2 | 10.0 | 1.5 | 15.00 | m <sup>2</sup> | 1 | 25'상 보수 |

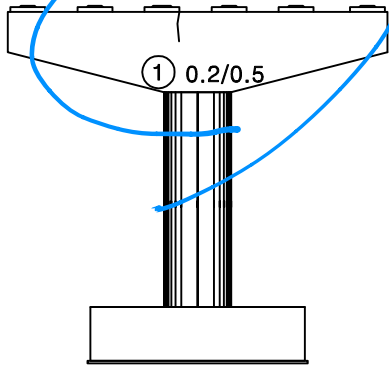
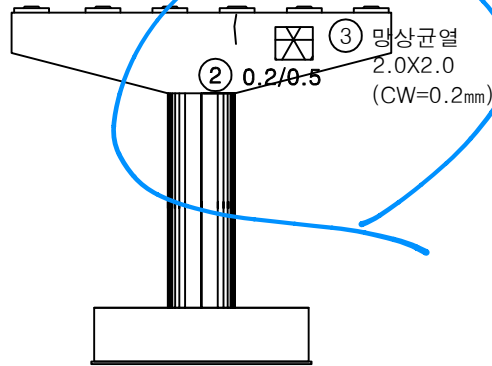
ID : 신녕교 교각 P3 (영천방향)

| 번호 | 구분 | 부재 | 손상내용 | 손상현황 | | | | | 비고 | |
|---|---|---|---|---|---|---|---|---|---|---|
| 1 | 19하 | 교각 | 균열(0.3mm미만) | 0.2 | 0.5 | | 0.50 | m | 1 | 25'상 보수 |
| 2 | 21하 | 교각 | 균열(0.3mm미만) | 0.2 | 0.5 | | 0.50 | m | 1 | 25'상 보수 |
| 3 | 23하 | 교각 | 망상균열 | 0.2 | 2.0 | 2.0 | 4.00 | m² | 1 | 25'상 보수 |
