상주영천고속도로 2024~2025년 시설물 안전점검 용역  
(2025년 상반기 정기안전점검)

# 외 관 조 사 망 도

신녕교

2025.04

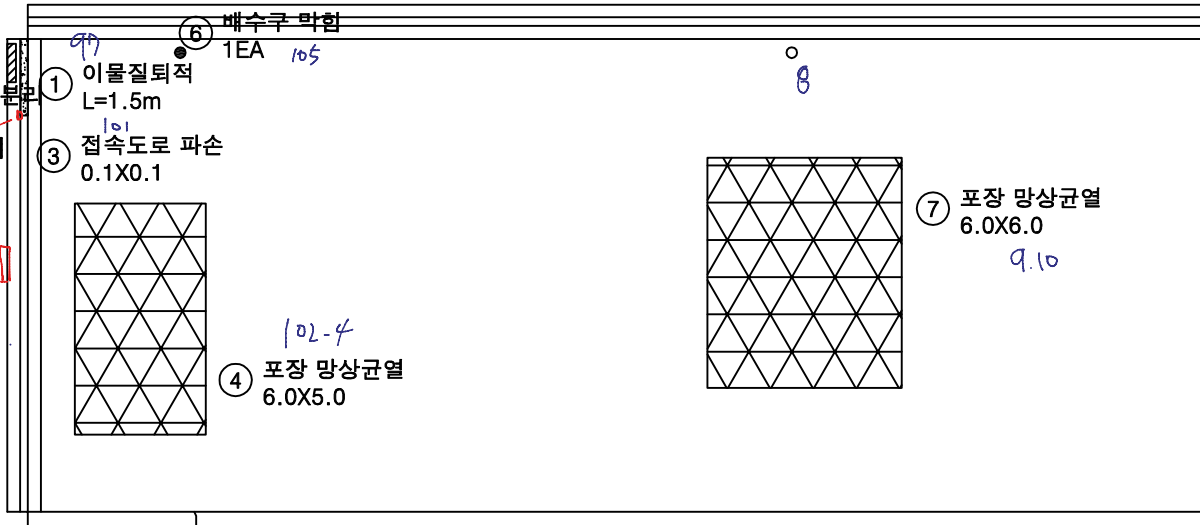
ID : 신녕교 교면포장 S1 (상주방향)

| 번호 | 구분 | 부재 | 손상내용 | 손상현황 | | | | | 비고 |
|---|---|---|---|---|---|---|---|---|---|
| 1 | 19하 | 신축이음 | 이물질퇴적 | | 1.5 | | 1.50 | m | 1 |
| 2 | 19하 | 신축이음 | 후타재 층분리 | | 0.5 | 0.2 | 0.10 | m² | 1 |
| 3 | 19하 | 교면포장 | 접속도로 파손 | | 0.1 | 0.1 | 0.01 | m² | 1 |
| 4 | 19하 | 교면포장 | 포장 망상균열 | | 6.0 | 5.0 | 30.00 | m² | 1 |
| 5 | 19하 | 중분대 | 중분대 균열 | 0.5 | 1.5 | | 1.50 | m | 1 |
| 6 | 23하 | 배수시설 | 배수구 막힘 | | | | 1.00 | EA | 1 |
| 7 | 23하 | 교면포장 | 포장 망상균열 | | 6.0 | 6.0 | 36.00 | m² | 1 |

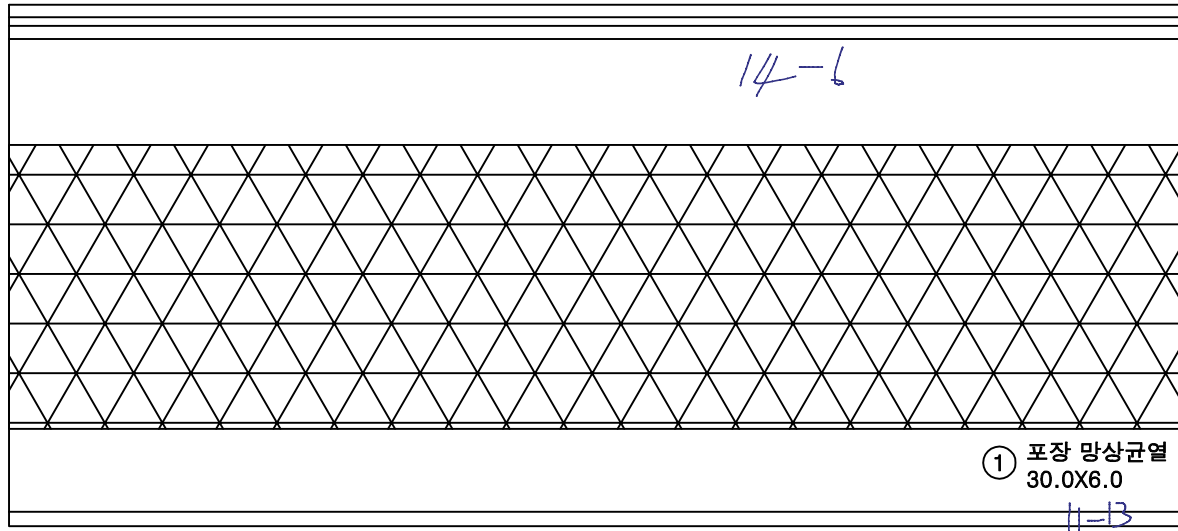
| 번호 | 구분 | 부재 | 손상내용 | 손상현황 | | | | | | 비고 |
|---|---|---|---|---|---|---|---|---|---|---|
| 1 | 19하 | 교면포장 | 포장 망상균열 | | 30.0 | 6.0 | 180.00 | m² | 1 | |

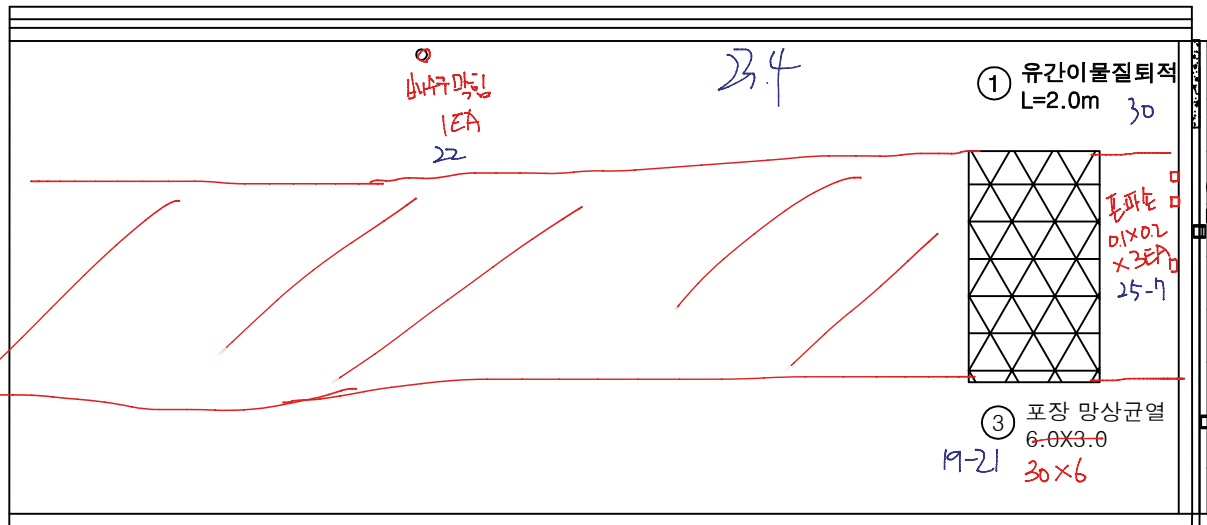
| 번호 | 구분 | 부재 | 손상내용 | 손상현황 | | | | | 비고 |
|---|---|---|---|---|---|---|---|---|---|
| 1 | 19하 | 신축이음 | 이물질퇴적 | | 2.0 | | 2.00 | m | 1 |
| 2 | 19하 | 교면포장 | 후타재 접속부 이격 | | 10.0 | | 10.00 | m | 1 (T=8.0mm) |
| 3 | 19하 | 교면포장 | 포장 망상균열 | | 6.0 | 3.0 | 18.00 | m² | 1 |
| 4 | 23상 | 신축이음 | 후타재 파손 | | 0.2 | 0.2 | 0.12 | m² | 3 |

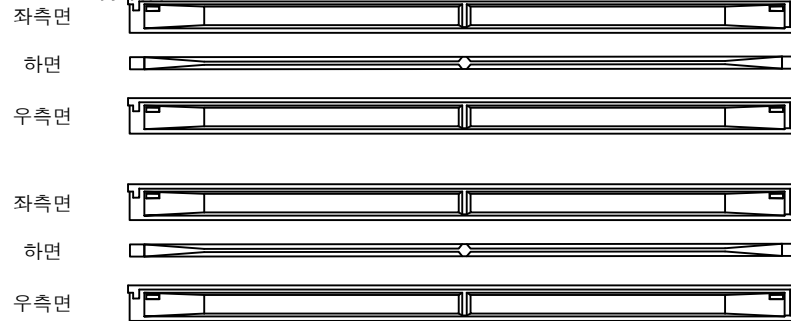
② 박락  
0.1X0.1

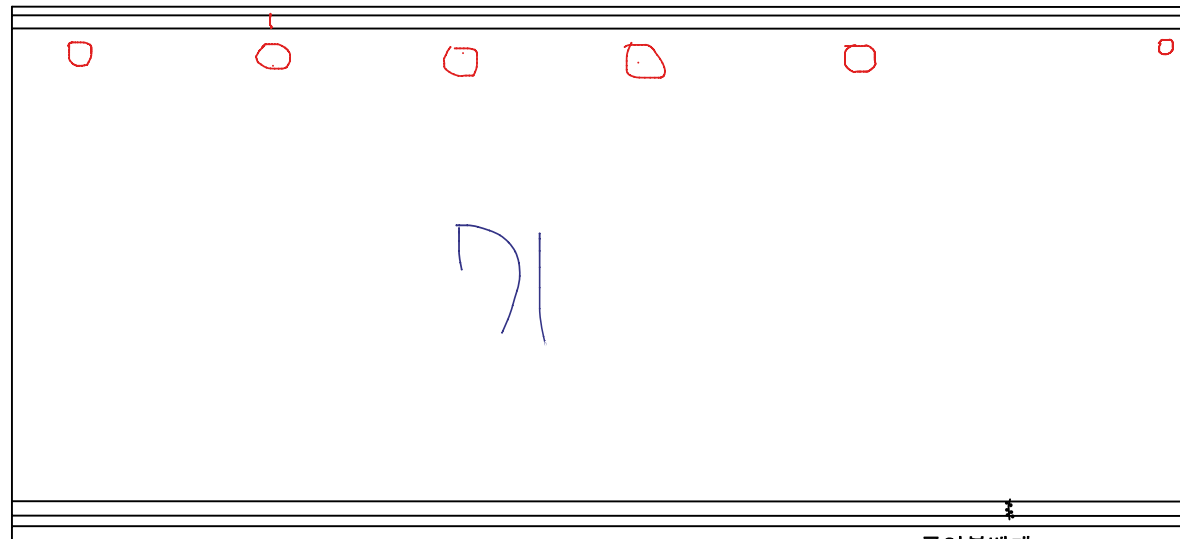
| 번호 | 구분 | 부재 | 손상내용 | 손상현황 | | | | | | 비고 |
|---|---|---|---|---|---|---|---|---|---|---|
| 1 | 19하 | 방호벽 | 균열부백태 | | 0.1 | 1.0 | 0.10 | m <sup>2</sup> | 1 | |

① 균열부백태  
0.1X1.0
