상주영천고속도로 2024~2025년 시설물 안전점검 용역  
(2025년 상반기 정기안전점검)

# 외 관 조 사 망 도

창정교

(주)명성엔지니어링

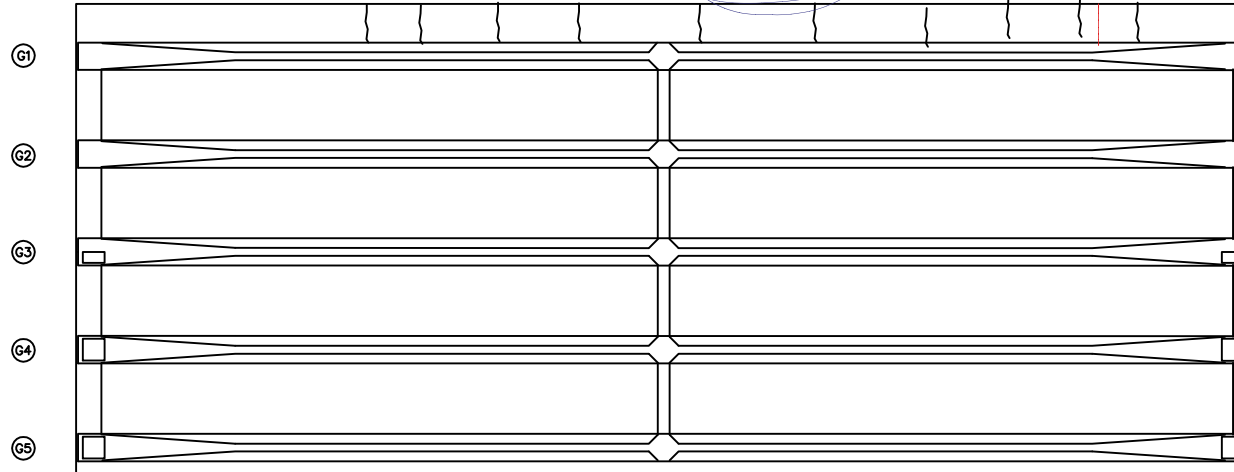
ID : 창정교 바닥판하면 S2 (상주방향)

① 0.2/1.0 X10EA

| 번호 | 구분 | 부재 | 손상내용 | 손상현황 | | | | | | 비고 |
|---|---|---|---|---|---|---|---|---|---|---|
| 1 | 23하 | 바닥판 | 균열(0.3mm미만) | 0.2 | 1.0 | | 10.00 | m | 10 | 25'상 보수 |

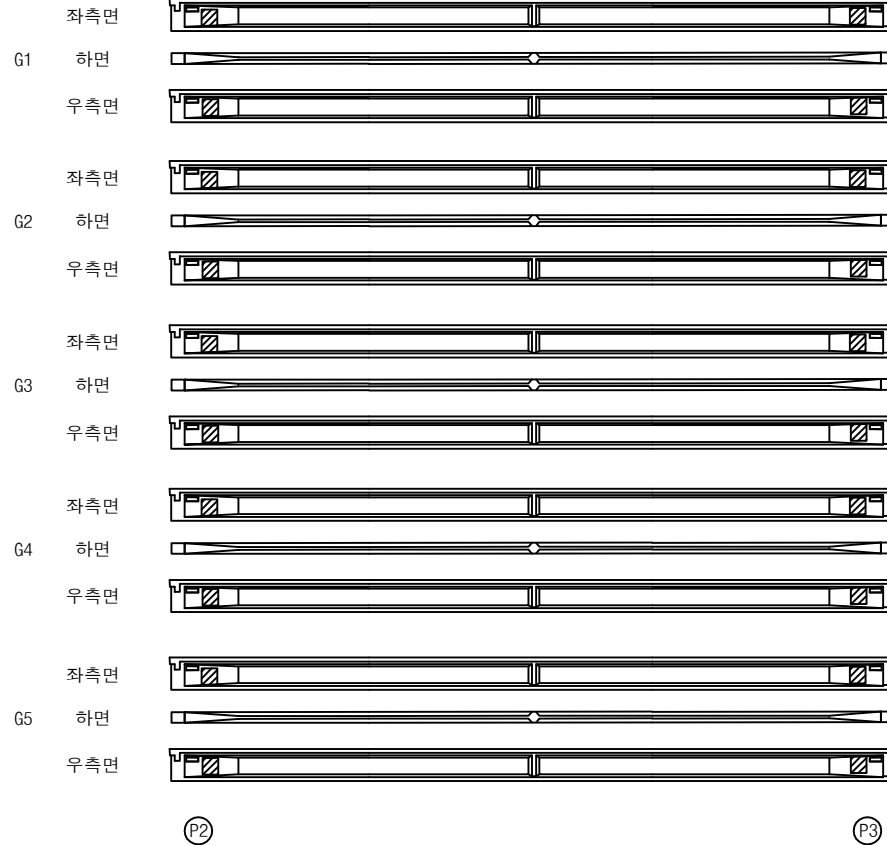
① 인양홀 박락  
0.2X0.2X10EA② 인양홀 박락  
0.2X0.2X10EA

| 번호 | 구분 | 부재 | 손상내용 | 손상현황 | | | | | | 비고 |
|---|---|---|---|---|---|---|---|---|---|---|
| 1 | 195하 | 거더 | 인양홀 박락 | | 0.2 | 0.2 | 0.40 | m <sup>2</sup> | 10 | 25'상 보수 |
| 2 | 195하 | 거더 | 인양홀 박락 | | 0.2 | 0.2 | 0.40 | m <sup>2</sup> | 10 | 25'상 보수 |

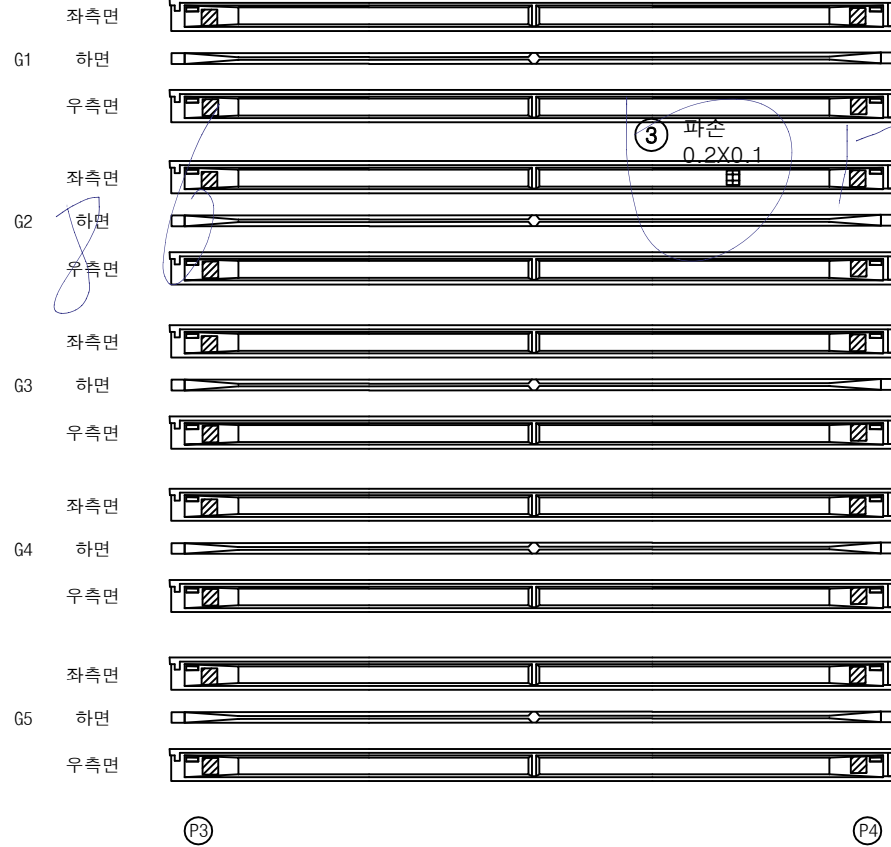
① 인양홀 박락  
0.2X0.2X10EA② 인양홀 박락  
0.2X0.2X10EA③ 파손  
0.2X0.1

| 번호 | 구분 | 부재 | 손상내용 | 손상현황 | | | | | | 비고 |
|---|---|---|---|---|---|---|---|---|---|---|
| 1 | 19하 | 거더 | 인양홀 박락 | | 0.2 | 0.2 | 0.40 | m <sup>2</sup> | 10 | 25상 보수 |
| 2 | 19하 | 거더 | 인양홀 박락 | | 0.2 | 0.2 | 0.40 | m <sup>2</sup> | 10 | 25상 보수 |
| 3 | 23하 | 거더 | 파손 | | 0.2 | 0.1 | 0.02 | m <sup>2</sup> | 1 | 25상 보수 |

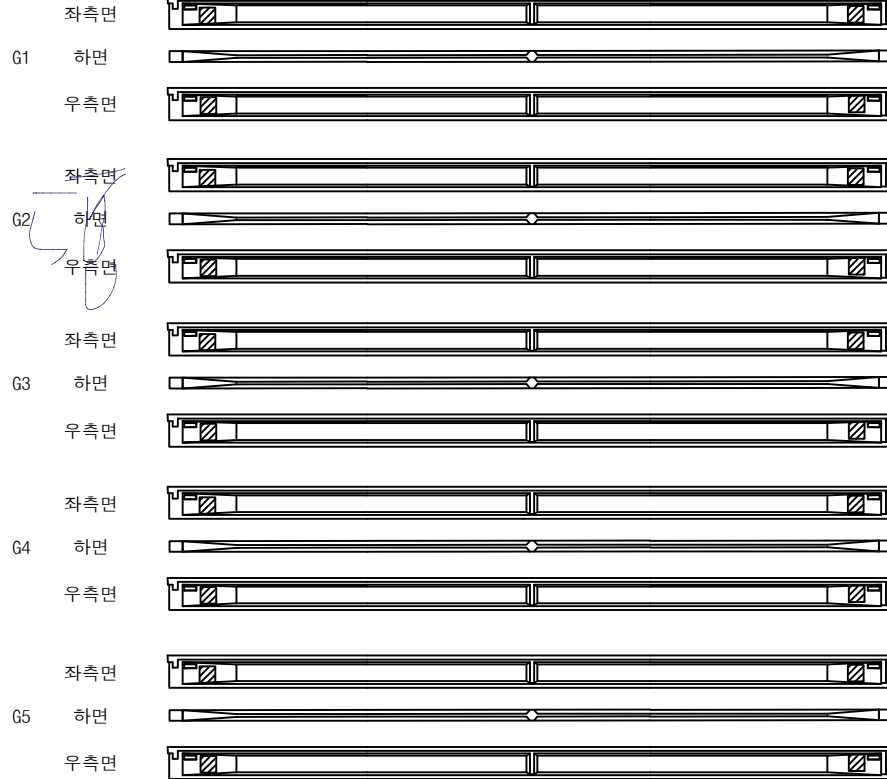
ID : 창정교 거더 S5 (G1~G5)(상주방향)

① 인양홀 박락  
0.2X0.2X10EA

② 인양홀 박락  
0.2X0.2X10EA

| 번호 | 구분 | 부재 | 손상내용 | 손상현황 | | | | | | 비고 |
|---|---|---|---|---|---|---|---|---|---|---|
| 1 | 19하 | 거더 | 인양홀 박락 | | 0.2 | 0.2 | 0.40 | m <sup>2</sup> | 10 | 25'상 보수 |
| 2 | 19하 | 거더 | 인양홀 박락 | | 0.2 | 0.2 | 0.40 | m <sup>2</sup> | 10 | 25'상 보수 |

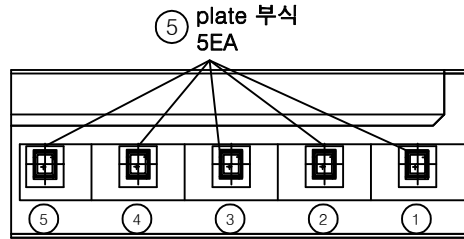
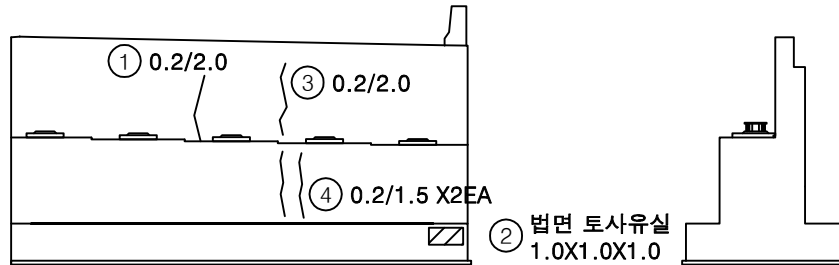
ID : 창정교 교대 A1 (상주방향)

| 번호 | 구분 | 부재 | 손상내용 | 손상현황 | | | | | | 비고 |
|---|---|---|---|---|---|---|---|---|---|---|
| 1 | 19하 | 교대 | 균열(0.3mm미만) | 0.2 | 2.0 | | 2.00 | m | 1 | |
| 3 | 24상 | 교대 | 균열(0.3mm미만) | 0.2 | 2.0 | | 2.00 | m | 1 | |
| 4 | 24상 | 교대 | 균열(0.3mm미만) | 0.2 | 1.5 | | 3.00 | m | 2 | |
| 5 | 25상 | 교량받침 | plate 부식 | | | | 5.00 | EA | 5 | |

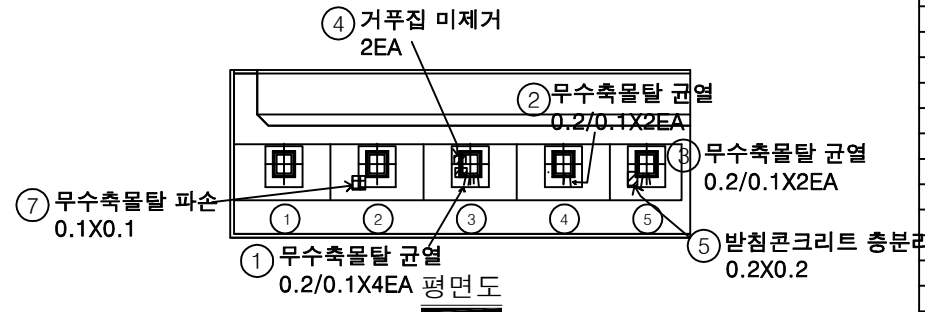
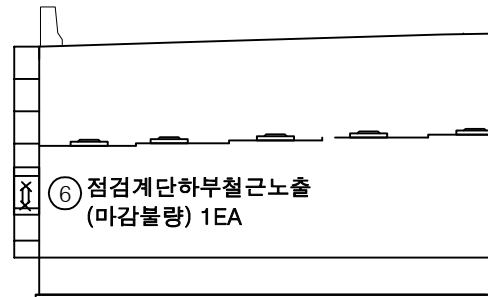
| 번호 | 구분 | 부재 | 손상내용 | 손상현황 | | | | | | 비 고 |
|---|---|---|---|---|---|---|---|---|---|---|
| 1 | 19하 | 교량받침 | 무수축물탈 균열 | 0.2 | 0.1 | | 0.40 | m | 4 | |
| 2 | 19하 | 교량받침 | 무수축물탈 균열 | 0.2 | 0.1 | | 0.20 | m | 2 | |
| 3 | 19하 | 교량받침 | 무수축물탈 균열 | 0.2 | 0.1 | | 0.20 | m | 2 | |

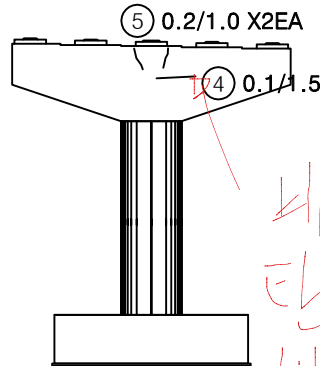
| 번호 | 구분 | 부재 | 손상내용 | 손상현황 | | | | | | 비고 |
|---|---|---|---|---|---|---|---|---|---|---|
| 1 | 19하 | 교량받침 | 무수축물탈 균열 | 0.1 | 0.2 | | 0.40 | m | 2 | |
| 2 | 19하 | 교량받침 | 무수축물탈 균열 | 01 | 0.2 | | 0.20 | m | 1 | |
| 4 | 19하 | 교각 | 균열(0.3mm미만) | 0.1 | 1.5 | | 1.50 | m | 1 | |
| 5 | 23하 | 교각 | 균열(0.3mm미만) | 0.2 | 1.0 | | 2.00 | m | 2 | |

- 141
- ① 무수축물탈 균열 0.1/0.2X2EA      ② 무수축물탈 균열 0.1/0.2

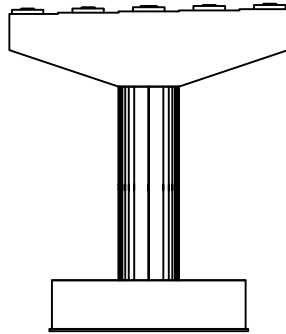
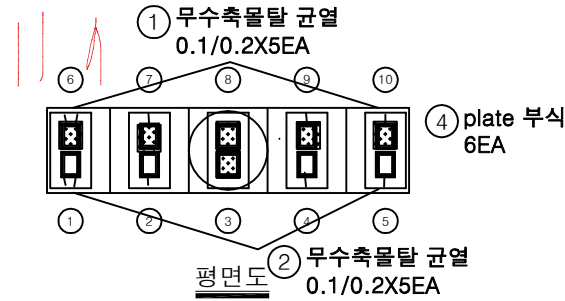
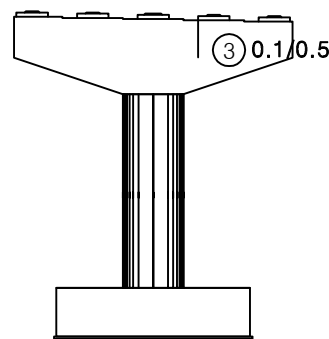
| 번호 | 구분 | 부재 | 손상내용 | 손상현황 | | | | | | 비고 |
|---|---|---|---|---|---|---|---|---|---|---|
| 1 | 19하 | 교량받침 | 무수축물탈 균열 | 0.1 | 0.2 | | 1.00 | m | 5 | |
| 2 | 19하 | 교량받침 | 무수축물탈 균열 | 0.1 | 0.2 | | 1.00 | m | 5 | |
| 3 | 19하 | 교각 | 균열(0.3mm미만) | 0.1 | 0.5 | | 0.50 | m | 1 | |
| 4 | 19하 | 교량받침 | plate 부식 | | | | 6.00 | EA | 6 | |

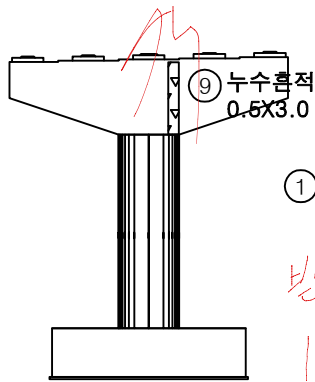
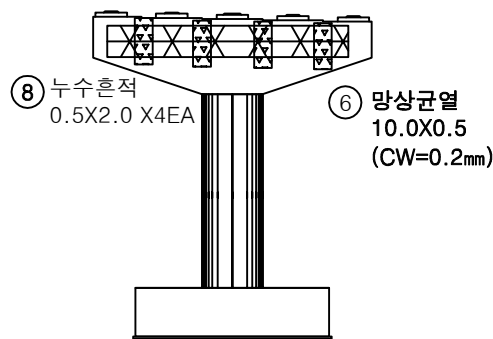
| 번호 | 구분 | 부재 | 손상내용 | 손상현황 | | | | | | 비고 |
|---|---|---|---|---|---|---|---|---|---|---|
| 2 | 19하 | 교량받침 | 받침콘크리트 균열 | 0.1 | 0.3 | | 0.30 | m | 1 | |
| 3 | 19하 | 교량받침 | plate 부식 | | | | 2.00 | EA | 2 | |
| 5 | 19하 | 교량받침 | 무수축물탈 균열 | 0.1 | 0.2 | | 0.40 | m | 2 | |
| 6 | 19하 | 교각 | 망상균열 | 0.2 | 10.0 | 0.5 | 5.00 | m <sup>2</sup> | 1 | |
| 8 | 19하 | 교각 | 누수흔적 | | 0.5 | 2.0 | 4.00 | m <sup>2</sup> | 4 | |
| 9 | 23하 | 교각 | 누수흔적 | | 0.5 | 3.0 | 1.50 | m <sup>2</sup> | 1 | |

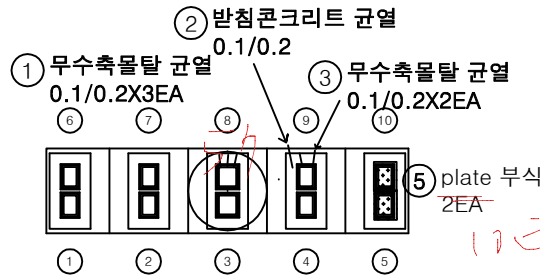
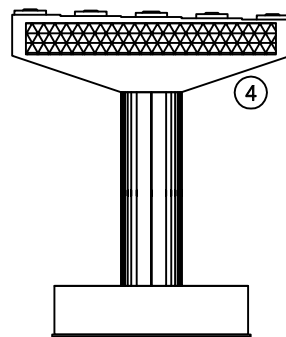
| 번호 | 구분 | 부재 | 손상내용 | 손상현황 | | | | | | 비고 |
|---|---|---|---|---|---|---|---|---|---|---|
| 1 | 19하 | 교량받침 | 무수축물탈 균열 | 0.1 | 0.2 | | 0.60 | m | 3 | |
| 2 | 19하 | 교량받침 | 받침콘크리트 균열 | 0.1 | 0.2 | | 0.20 | m | 1 | |
| 3 | 19하 | 교량받침 | 무수축물탈 균열 | 0.1 | 0.2 | | 0.40 | m | 2 | |
| 4 | 19하 | 교각 | 망상균열 | 0.2 | 10.0 | 1.5 | 15.00 | m² | 1 | |
| 5 | 23하 | 교량받침 | plate 부식 | | | | 2.00 | EA | 2 | |
