상주영천고속도로 2024~2025년 시설물 안전점검 용역  
(2025년 상반기 정기안전점검)

# 외 관 조 사 망 도

창정교

2025.04

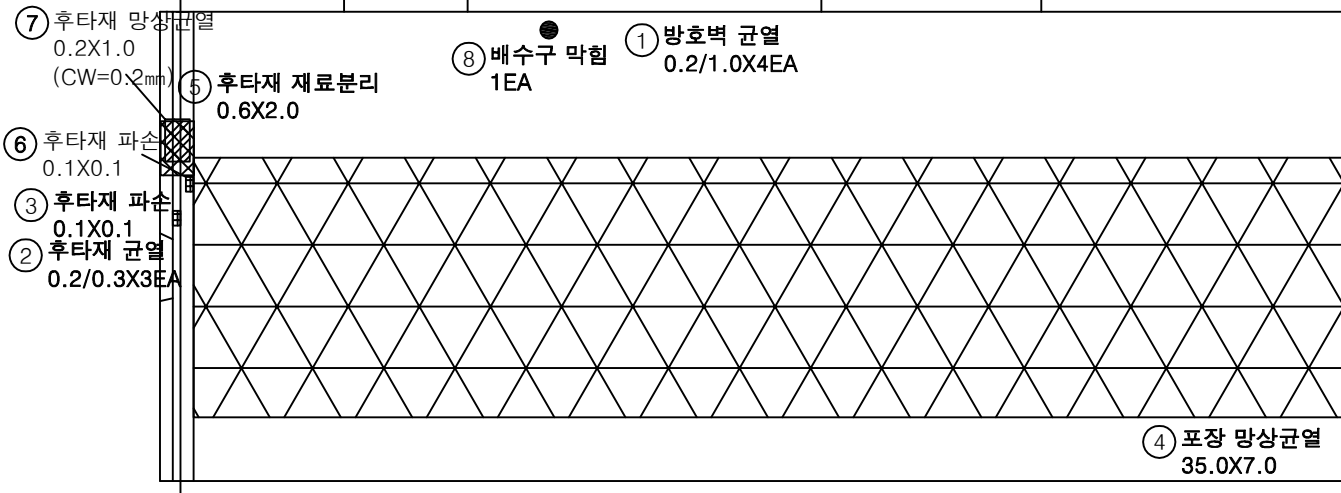
ID : 창정교 교면포장 S1 (상주방향)

| 번호 | 구분 | 부재 | 손상내용 | 손상현황 | | | | | | 비 고 |
|---|---|---|---|---|---|---|---|---|---|---|
| 1 | 19하 | 방호벽 | 방호벽 균열 | 0.2 | 1.0 | | 4.00 | m | 4 | |
| 2 | 19하 | 신축이음 | 후타재 균열 | 0.2 | 0.3 | | 0.60 | m | 2 | |
| 3 | 19하 | 신축이음 | 후타재 파손 | | 0.1 | 0.1 | 0.01 | m² | 1 | 21'하 보수 |
| 4 | 19하 | 교면포장 | 포장 망상균열 | | 35.0 | 7.0 | 245.00 | m² | 1 | 21'상 보수 |
| 5 | 19하 | 신축이음 | 후타재 재료분리 | | 0.6 | 2.0 | 1.20 | m² | 1 | 21'상 보수 |
| 6 | 23하 | 신축이음 | 후타재 파손 | | 0.1 | 0.1 | 0.01 | m² | 1 | |
| 7 | 23하 | 신축이음 | 후타재 망상균열 | 0.2 | 0.2 | 1.0 | 0.20 | m² | 1 | |
| 8 | 23하 | 배수시설 | 배수구 막힘 | | | | 1.00 | EA | 1 | |

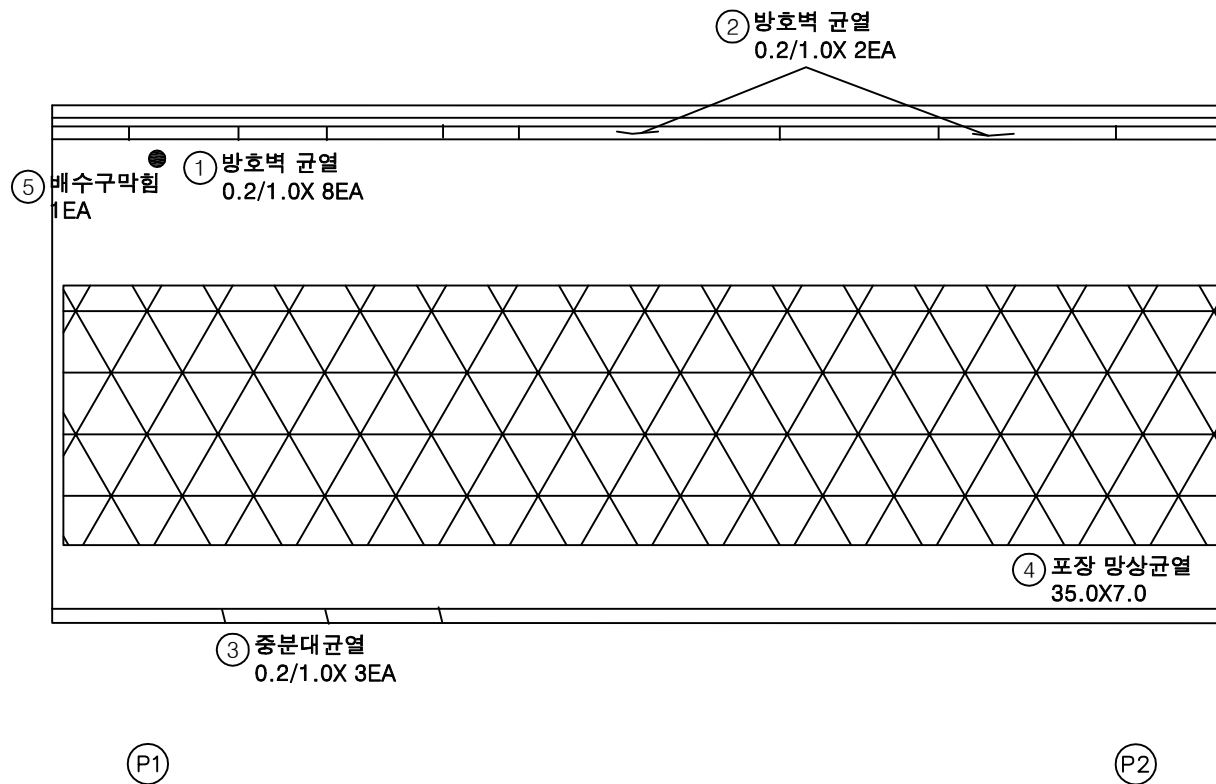
| 번호 | 구분 | 부재 | 손상내용 | 손상현황 | | | | | | 비고 |
|---|---|---|---|---|---|---|---|---|---|---|
| 1 | 19하 | 방호벽 | 방호벽 균열 | 0.2 | 1.0 | | 8.00 | m | 8 | |
| 2 | 19하 | 방호벽 | 방호벽 균열 | 0.2 | 1.0 | | 2.00 | m | 2 | |
| 3 | 19하 | 중분대 | 중분대 균열 | 0.2 | 1.0 | | 3.00 | m | 3 | |
| 4 | 19하 | 교면포장 | 포장 망상균열 | | 35.0 | 7.0 | 245.00 | ㎡ | 1 | |
| 5 | 19하 | 배수시설 | 배수구 막힘 | | | | 1.00 | EA | 1 | |

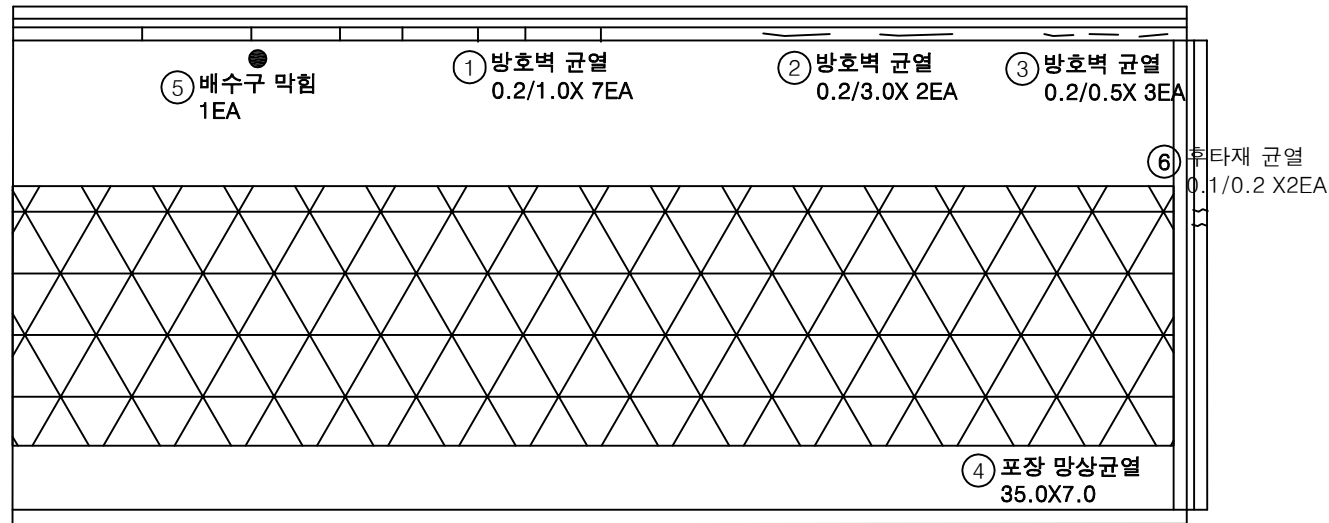
ID : 창정교 교면포장 S3 (상주방향)

| 번호 | 구분 | 부재 | 손상내용 | 손상현황 | | | | | | 비 고 |
|---|---|---|---|---|---|---|---|---|---|---|
| 1 | 19하 | 방호벽 | 방호벽 균열 | 0.2 | 1.0 | | 7.00 | m | 7 | |
| 2 | 19하 | 방호벽 | 방호벽 균열 | 0.2 | 3.0 | | 6.00 | m | 2 | |
| 3 | 19하 | 중분대 | 중분대 균열 | 0.2 | 0.5 | | 1.50 | m | 3 | |
| 4 | 19하 | 교면포장 | 포장 망상균열 | | 35.0 | 7.0 | 245.00 | m <sup>2</sup> | 1 | |
| 5 | 19하 | 배수시설 | 배수구 막힘 | | | | 1.00 | EA | 1 | |
| 6 | 23하 | 신축이음 | 후타재 균열 | 0.1 | 0.2 | | 0.40 | m | 2 | |

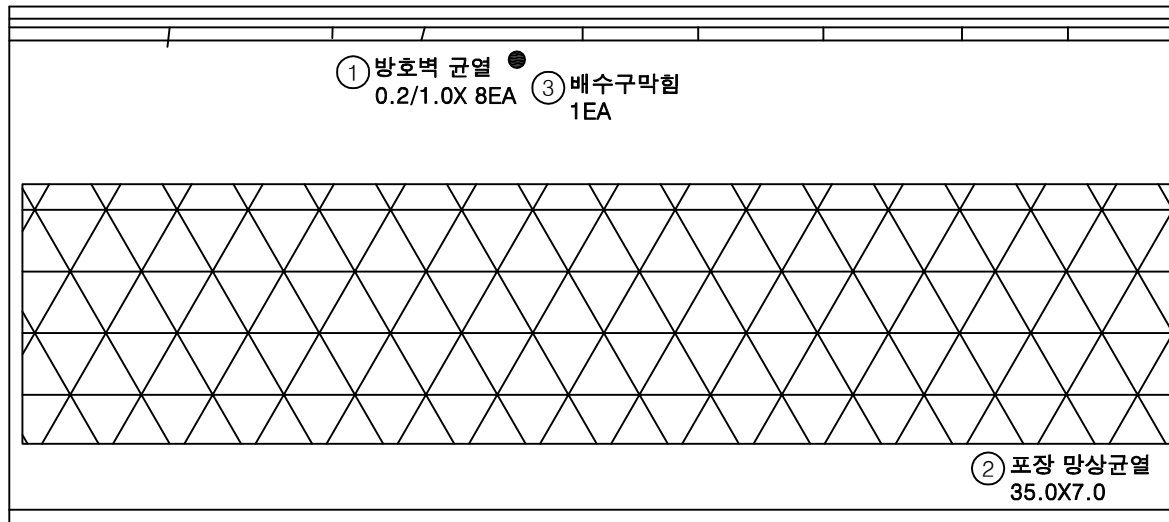
ID : 창정교 교면포장 S4 (상주방향)

| 번호 | 구분 | 부재 | 손상내용 | 손상현황 | | | | | | 비 고 |
|---|---|---|---|---|---|---|---|---|---|---|
| 1 | 19하 | 방호벽 | 방호벽 균열 | 0.2 | 1.0 | | 8.00 | m | 8 | |
| 2 | 19하 | 교면포장 | 포장 망상균열 | | 35.0 | 7.0 | 245.00 | m <sup>2</sup> | 1 | |
| 3 | 19하 | 배수시설 | 배수구 막힘 | | | | 1.00 | EA | 1 | |

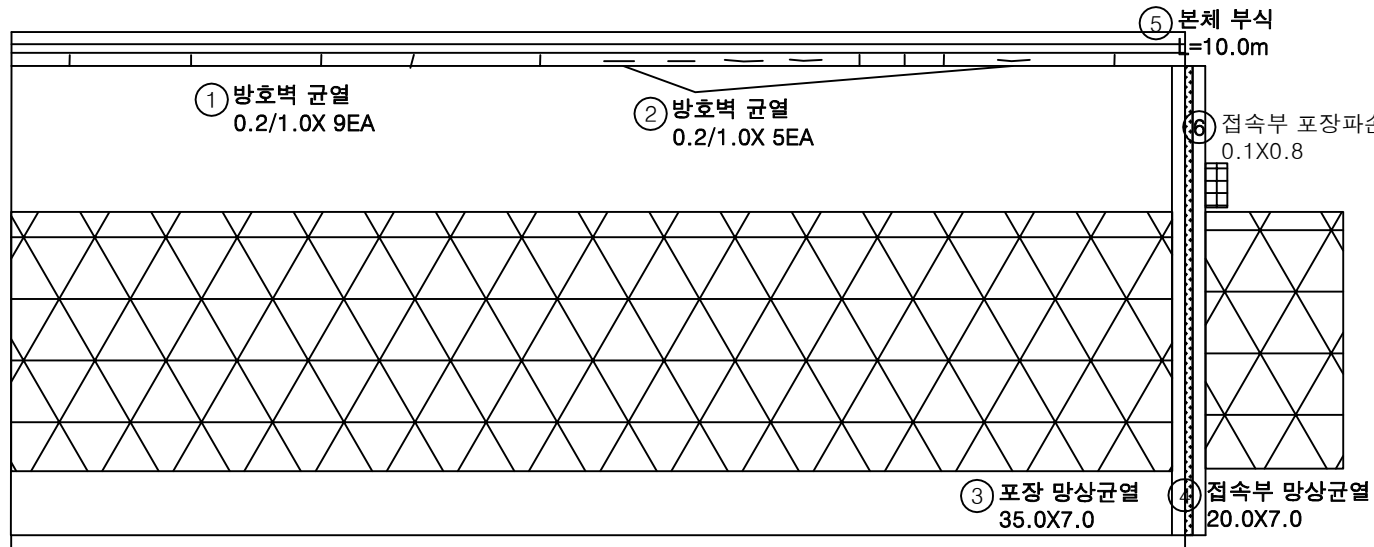
ID : 창정교 교면포장 S5 (상주방향)

| 번호 | 구분 | 부재 | 손상내용 | 손상현황 | | | | | | 비 고 |
|---|---|---|---|---|---|---|---|---|---|---|
| 1 | 19하 | 방호벽 | 방호벽 균열 | 0.2 | 1.0 | | 9.00 | m | 9 | |
| 2 | 19하 | 방호벽 | 방호벽 균열 | 0.2 | 1.0 | | 5.00 | m | 5 | |
| 3 | 19하 | 교면포장 | 포장 망상균열 | | 35.0 | 7.0 | 245.00 | m <sup>2</sup> | 1 | |
| 4 | 19하 | 교면포장 | 접속부 망상균열 | | 20.0 | 7.0 | 140.00 | m <sup>2</sup> | 1 | |
| 5 | 19하 | 신축이음 | 본체 부식 | | 10.0 | | 10.00 | m | 1 | |
| 6 | 23하 | 교면포장 | 접속부 포장파손 | | 0.1 | 0.8 | 0.08 | m <sup>2</sup> | 1 | |

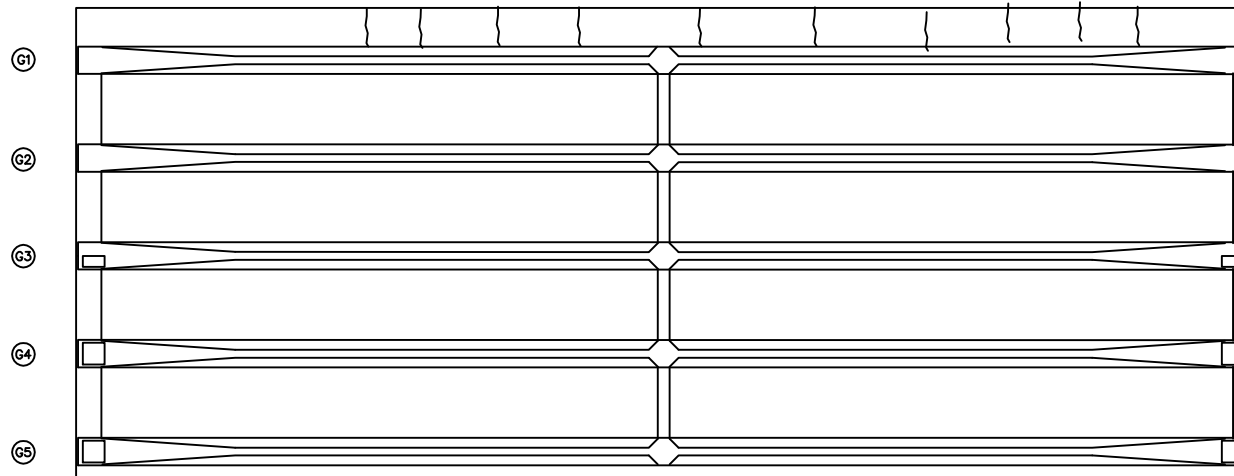
① 0.2/1.0 X10EA

| 번호 | 구분 | 부재 | 손상내용 | 손상현황 | | | | | | 비고 |
|---|---|---|---|---|---|---|---|---|---|---|
| 1 | 23하 | 바닥판 | 균열(0.3mm미만) | 0.2 | 1.0 | | 10.00 | m | 10 | 25'상 보수 |

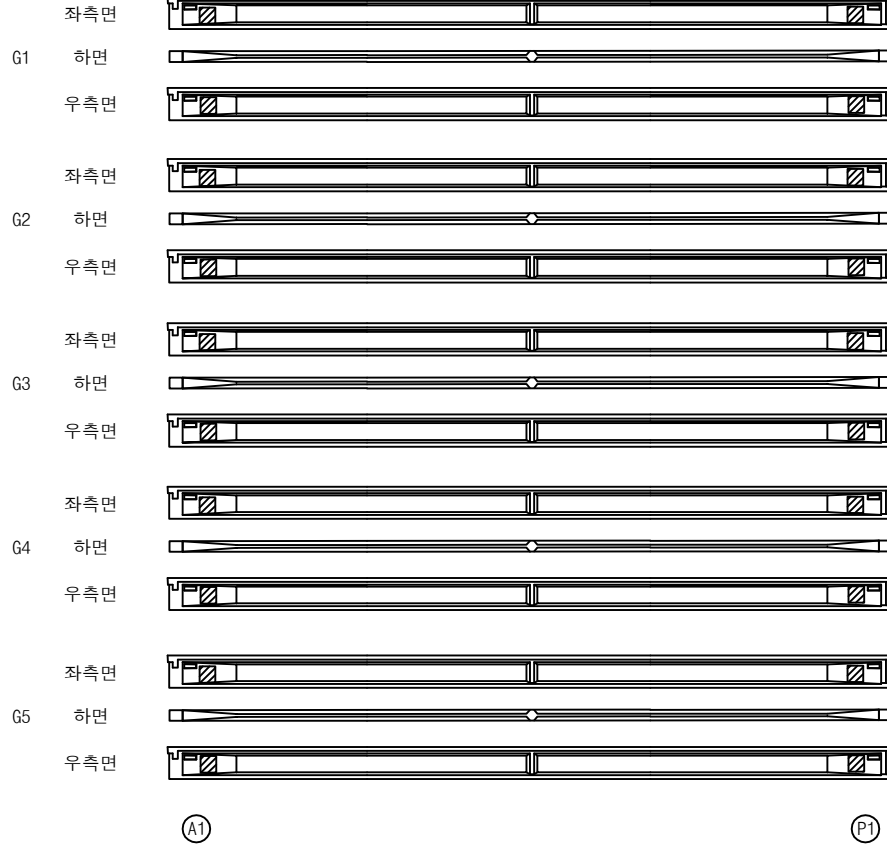
① 인양홀 박락  
0.2X0.2X10EA

② 인양홀 박락  
0.2X0.2X10EA

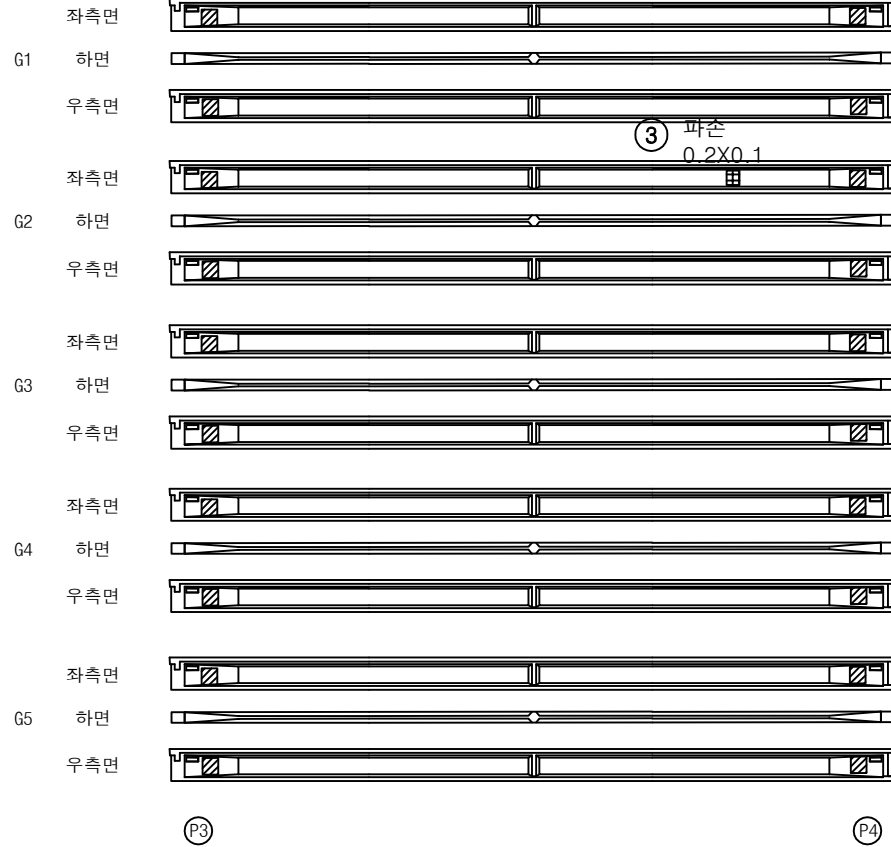
① 인양홀 박락  
0.2X0.2X10EA② 인양홀 박락  
0.2X0.2X10EA

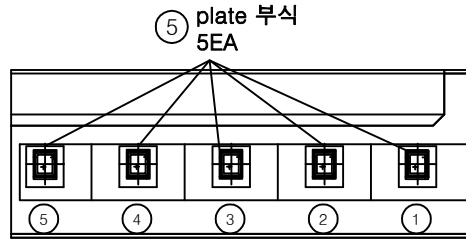
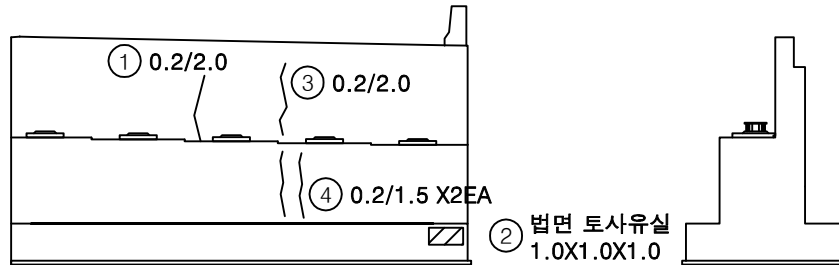
ID : 창정교 교대 A1 (상주방향)

| 번호 | 구분 | 부재 | 손상내용 | 손상현황 | | | | | | 비고 |
|---|---|---|---|---|---|---|---|---|---|---|
| 1 | 19하 | 교대 | 균열(0.3mm미만) | 0.2 | 2.0 | | 2.00 | m | 1 | |
| 3 | 24상 | 교대 | 균열(0.3mm미만) | 0.2 | 2.0 | | 2.00 | m | 1 | |
| 4 | 24상 | 교대 | 균열(0.3mm미만) | 0.2 | 1.5 | | 3.00 | m | 2 | |
| 5 | 25상 | 교량받침 | plate 부식 | | | | 5.00 | EA | 5 | |

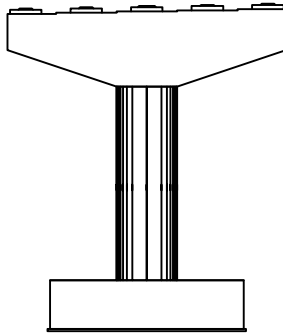
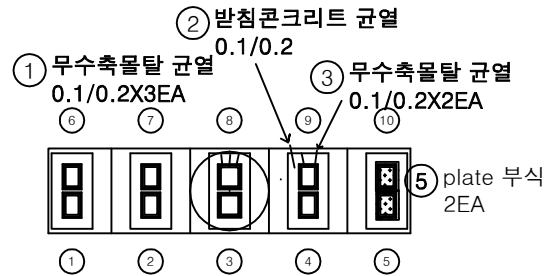
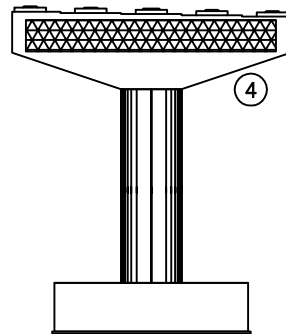
ID : 창정교 교각 P4 (상주방향)

| 번호 | 구분 | 부재 | 손상내용 | 손상현황 | | | | | | 비 고 |
|---|---|---|---|---|---|---|---|---|---|---|
| 1 | 19하 | 교량받침 | 무수축물탈 균열 | 0.1 | 0.2 | | 0.60 | m | 3 | |
| 2 | 19하 | 교량받침 | 받침콘크리트 균열 | 0.1 | 0.2 | | 0.20 | m | 1 | |
| 3 | 19하 | 교량받침 | 무수축물탈 균열 | 0.1 | 0.2 | | 0.40 | m | 2 | |
| 4 | 19하 | 교각 | 망상균열 | 0.2 | 10.0 | 1.5 | 15.00 | m <sup>2</sup> | 1 | |
| 5 | 23하 | 교량받침 | plate 부식 | | | | 2.00 | EA | 2 | |

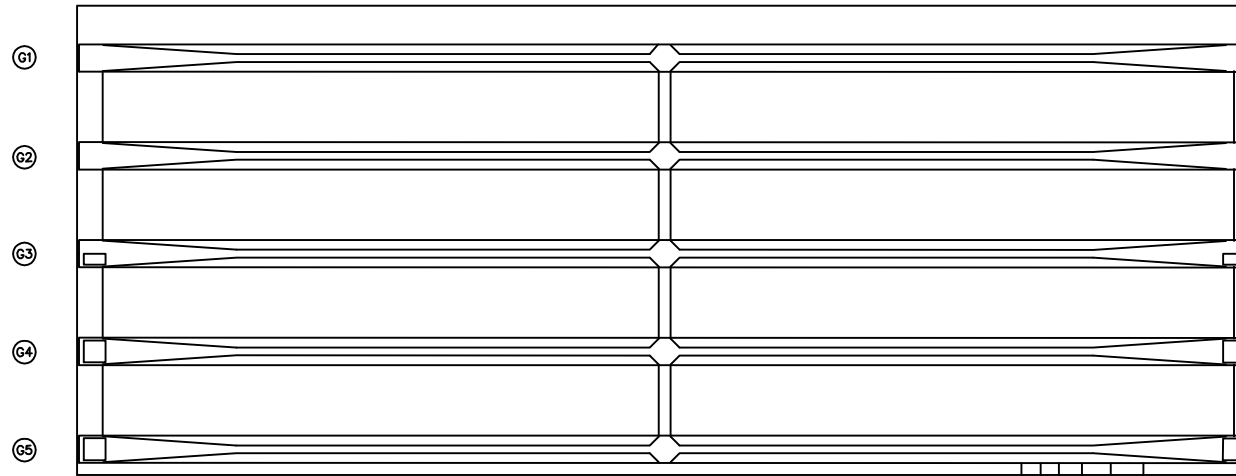
① 0.1/1.0X6EA

| 번호 | 구분 | 부재 | 손상내용 | 손상현황 | | | | | | 비고 |
|---|---|---|---|---|---|---|---|---|---|---|
| 1 | 19하 | 바닥판 | 균열(0.3mm미만) | 0.1 | 1.0 | | 6.00 | m | 6 | 25'상 보수 |

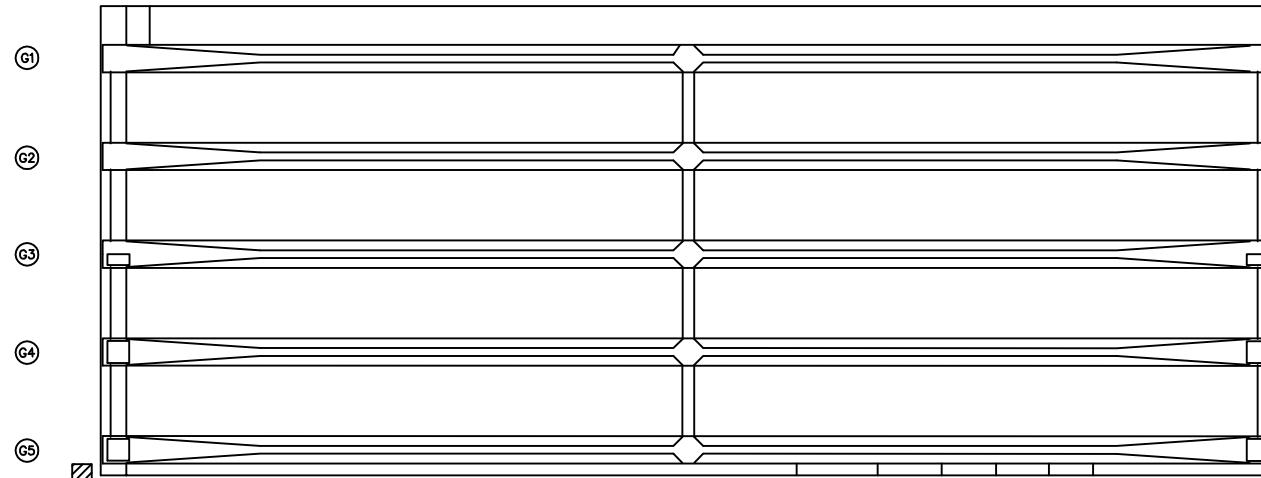
2 거푸집 미제거  
1EA

1 0.1/1.0X6EA

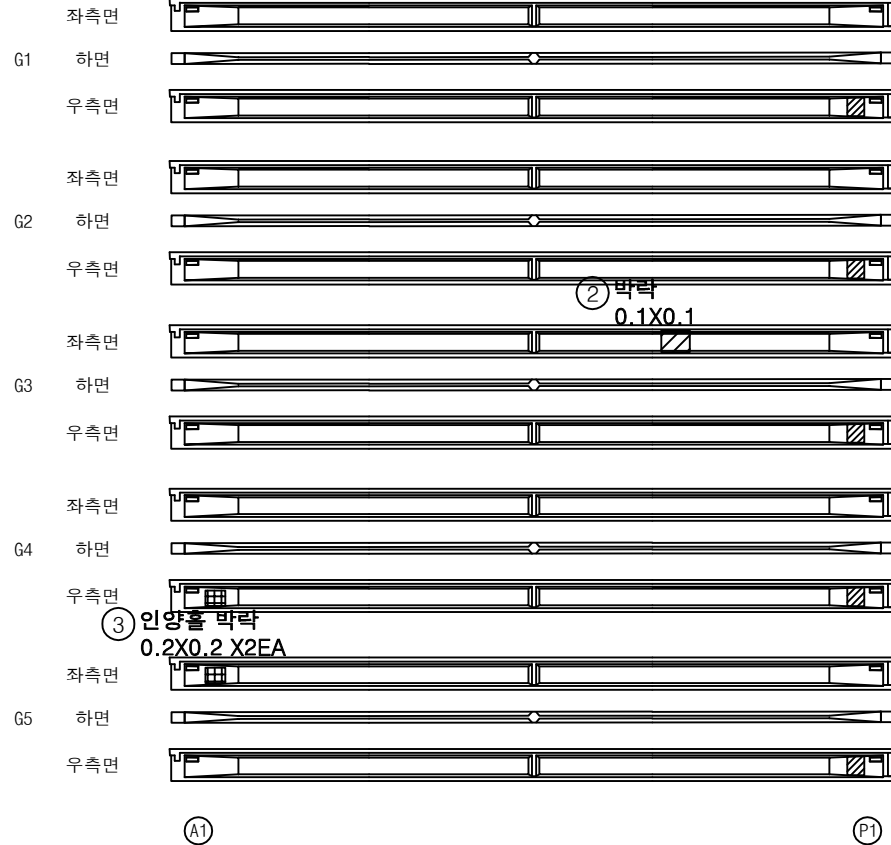
① 인양홀 박락  
0.2X0.2X5EA② 박락  
0.1X0.1③ 인양홀 박락  
0.2X0.2 X2EA

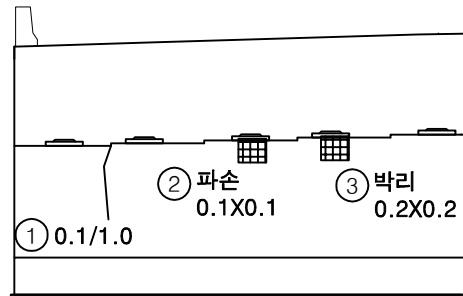
\* 법면 토사 유실

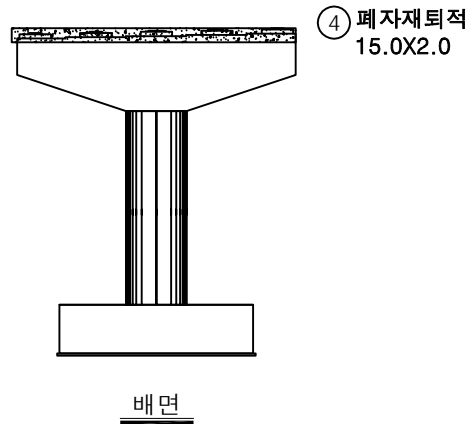
④ 폐자재퇴적  
15.0X2.0
