상주영천고속도로 2024~2025년 시설물 안전점검 용역  
(2025년 상반기 정기안전점검)

# 외 관 조 사 망 도

창정교

2025.04

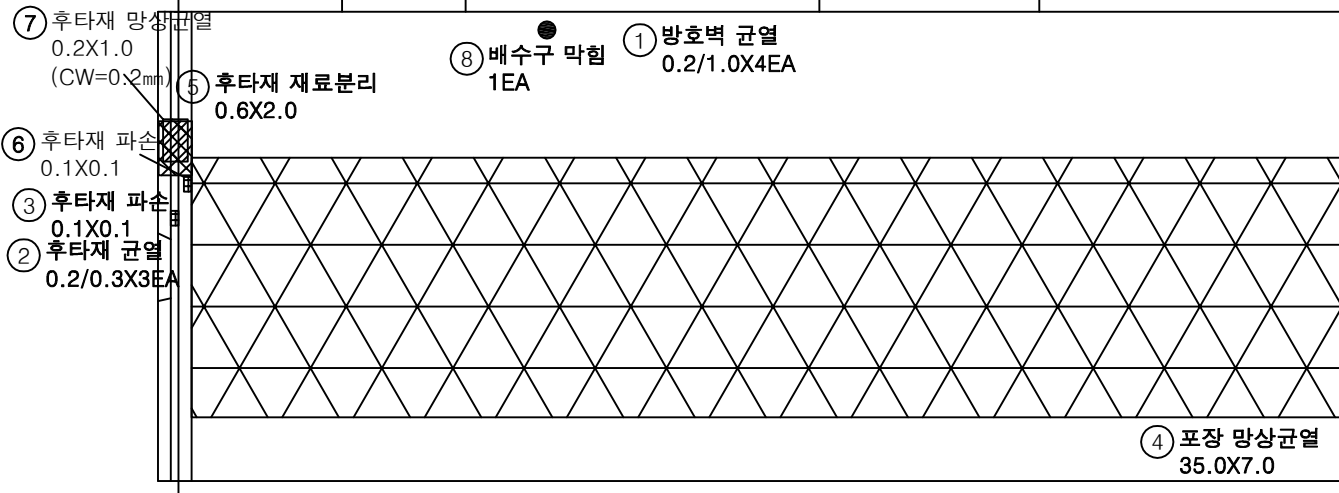
ID : 창정교 교면포장 S1 (상주방향)

| 번호 | 구분 | 부재 | 손상내용 | 손상현황 | | | | | | 비 고 |
|---|---|---|---|---|---|---|---|---|---|---|
| 1 | 19하 | 방호벽 | 방호벽 균열 | 0.2 | 1.0 | | 4.00 | m | 4 | |
| 2 | 19하 | 신축이음 | 후타재 균열 | 0.2 | 0.3 | | 0.60 | m | 2 | |
| 3 | 19하 | 신축이음 | 후타재 파손 | | 0.1 | 0.1 | 0.01 | m² | 1 | 21'상 보수 |
| 4 | 19하 | 교면포장 | 포장 망상균열 | | 35.0 | 7.0 | 245.00 | m² | 1 | |
| 5 | 19하 | 신축이음 | 후타재 재료분리 | | 0.6 | 2.0 | 1.20 | m² | 1 | 21'상 보수 |
| 6 | 23하 | 신축이음 | 후타재 파손 | | 0.1 | 0.1 | 0.01 | m² | 1 | |
| 7 | 23하 | 신축이음 | 후타재 망상균열 | 0.2 | 0.2 | 1.0 | 0.20 | m² | 1 | |
| 8 | 23하 | 배수시설 | 배수구 막힘 | | | | 1.00 | EA | 1 | |

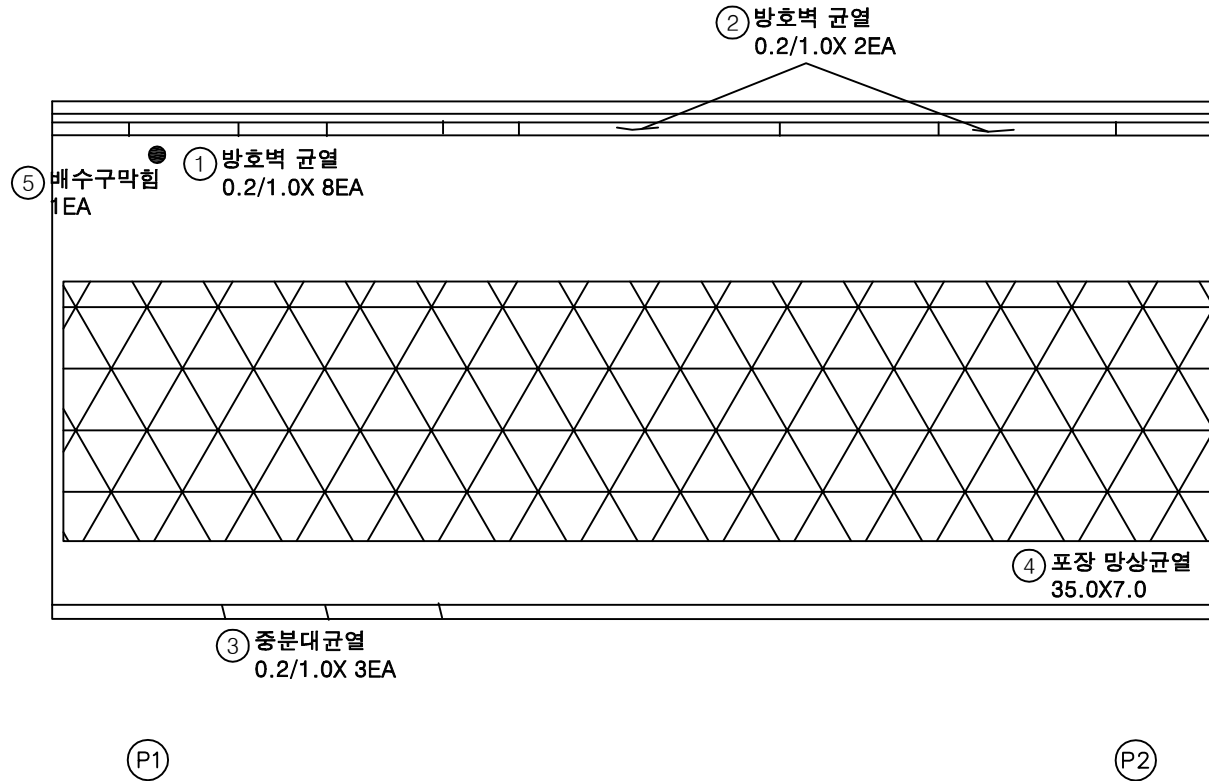
| 번호 | 구분 | 부재 | 손상내용 | 손상현황 | | | | | | 비고 |
|---|---|---|---|---|---|---|---|---|---|---|
| 1 | 19하 | 방호벽 | 방호벽 균열 | 0.2 | 1.0 | | 8.00 | m | 8 | |
| 2 | 19하 | 방호벽 | 방호벽 균열 | 0.2 | 1.0 | | 2.00 | m | 2 | |
| 3 | 19하 | 중분대 | 중분대 균열 | 0.2 | 1.0 | | 3.00 | m | 3 | |
| 4 | 19하 | 교면포장 | 포장 망상균열 | | 35.0 | 7.0 | 245.00 | ㎡ | 1 | |
| 5 | 19하 | 배수시설 | 배수구 막힘 | | | | 1.00 | EA | 1 | |

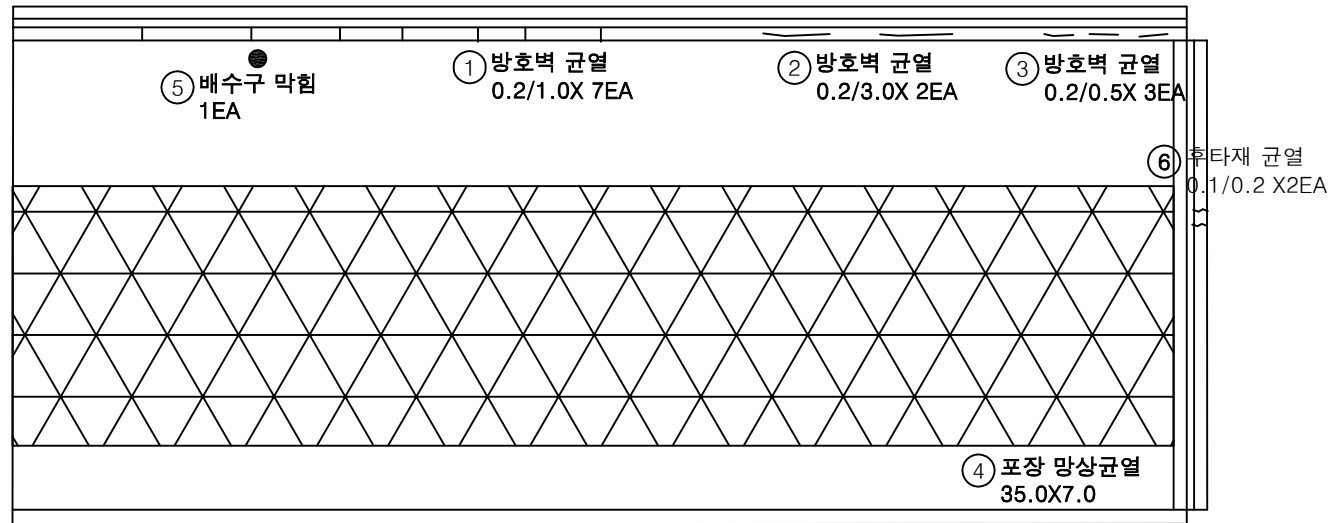
ID : 창정교 교면포장 S3 (상주방향)

| 번호 | 구분 | 부재 | 손상내용 | 손상현황 | | | | | | 비고 |
|---|---|---|---|---|---|---|---|---|---|---|
| 1 | 19하 | 방호벽 | 방호벽 균열 | 0.2 | 1.0 | | 7.00 | m | 7 | |
| 2 | 19하 | 방호벽 | 방호벽 균열 | 0.2 | 3.0 | | 6.00 | m | 2 | |
| 3 | 19하 | 중분대 | 중분대 균열 | 0.2 | 0.5 | | 1.50 | m | 3 | |
| 4 | 19하 | 교면포장 | 포장 망상균열 | | 35.0 | 7.0 | 245.00 | m <sup>2</sup> | 1 | |
| 5 | 19하 | 배수시설 | 배수구 막힘 | | | | 1.00 | EA | 1 | |
| 6 | 23하 | 신축이음 | 후타재 균열 | 0.1 | 0.2 | | 0.40 | m | 2 | |

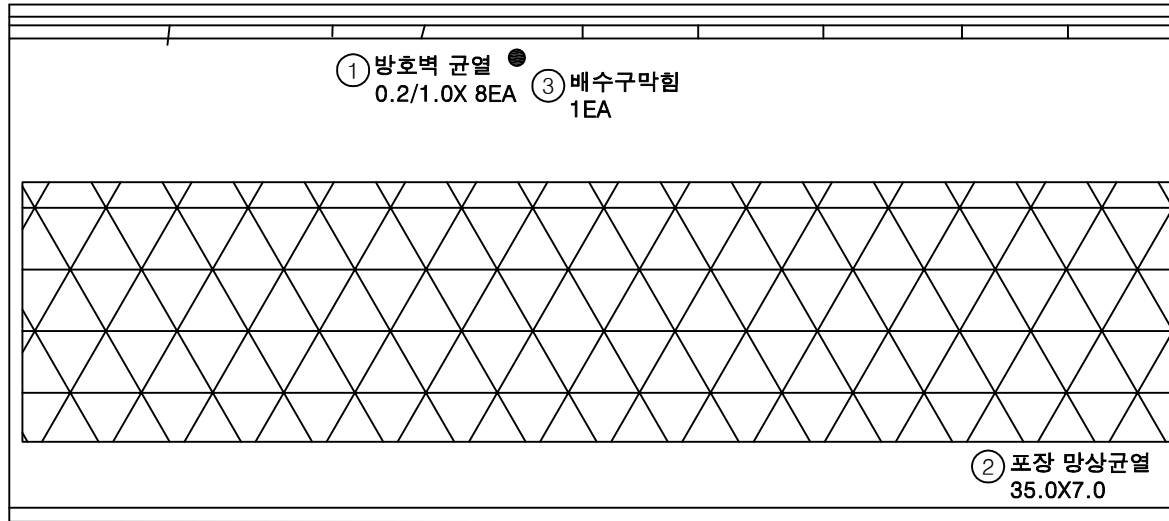
ID : 창정교 교면포장 S4 (상주방향)

| 번호 | 구분 | 부재 | 손상내용 | 손상현황 | | | | | | 비고 |
|---|---|---|---|---|---|---|---|---|---|---|
| 1 | 19하 | 방호벽 | 방호벽 균열 | 0.2 | 1.0 | | 8.00 | m | 8 | |
| 2 | 19하 | 교면포장 | 포장 망상균열 | | 35.0 | 7.0 | 245.00 | m <sup>2</sup> | 1 | |
| 3 | 19하 | 배수시설 | 배수구 막힘 | | | | 1.00 | EA | 1 | |

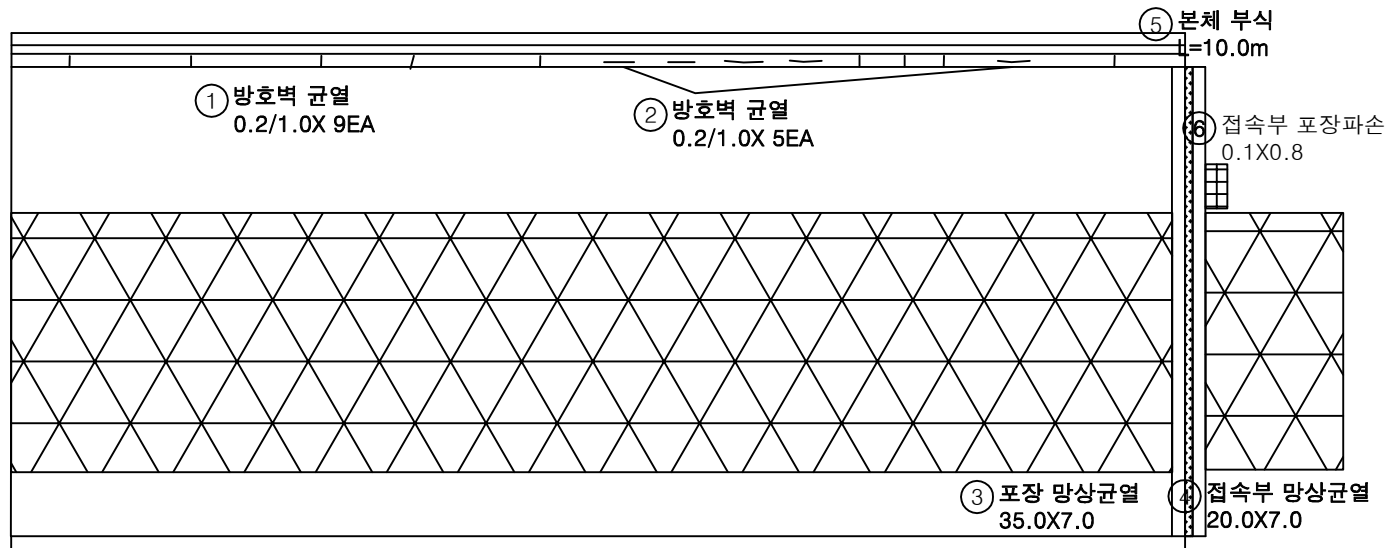
| 번호 | 구분 | 부재 | 손상내용 | 손상현황 | | | | | | 비 고 |
|---|---|---|---|---|---|---|---|---|---|---|
| 1 | 19하 | 방호벽 | 방호벽 균열 | 0.2 | 1.0 | | 9.00 | m | 9 | |
| 2 | 19하 | 방호벽 | 방호벽 균열 | 0.2 | 1.0 | | 5.00 | m | 5 | |
| 3 | 19하 | 교면포장 | 포장 망상균열 | | 35.0 | 7.0 | 245.00 | m <sup>2</sup> | 1 | |
| 4 | 19하 | 교면포장 | 접속부 망상균열 | | 20.0 | 7.0 | 140.00 | m <sup>2</sup> | 1 | |
| 5 | 19하 | 신축이음 | 본체 부식 | | 10.0 | | 10.00 | m | 1 | |

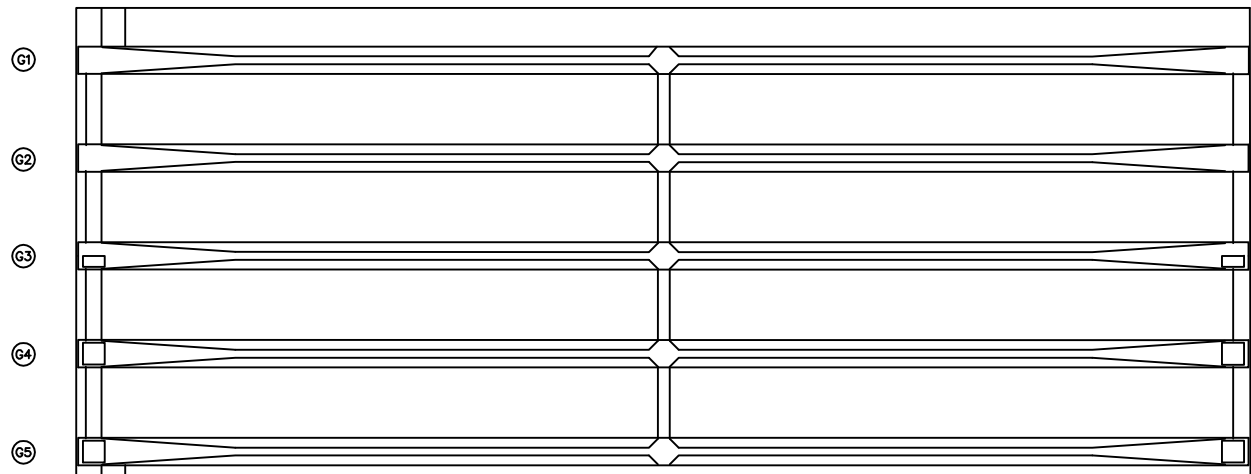
| 번호 | 구분 | 부재 | 손상내용 | 손상현황 | | | | | | 비고 |
|---|---|---|---|---|---|---|---|---|---|---|
| 1 | 23하 | 바닥판 | 균열(0.3mm미만) | 0.2 | 1.0 | | 10.00 | m | 10 | 25'상 보수 |

① 0.2/1.0 X10EA

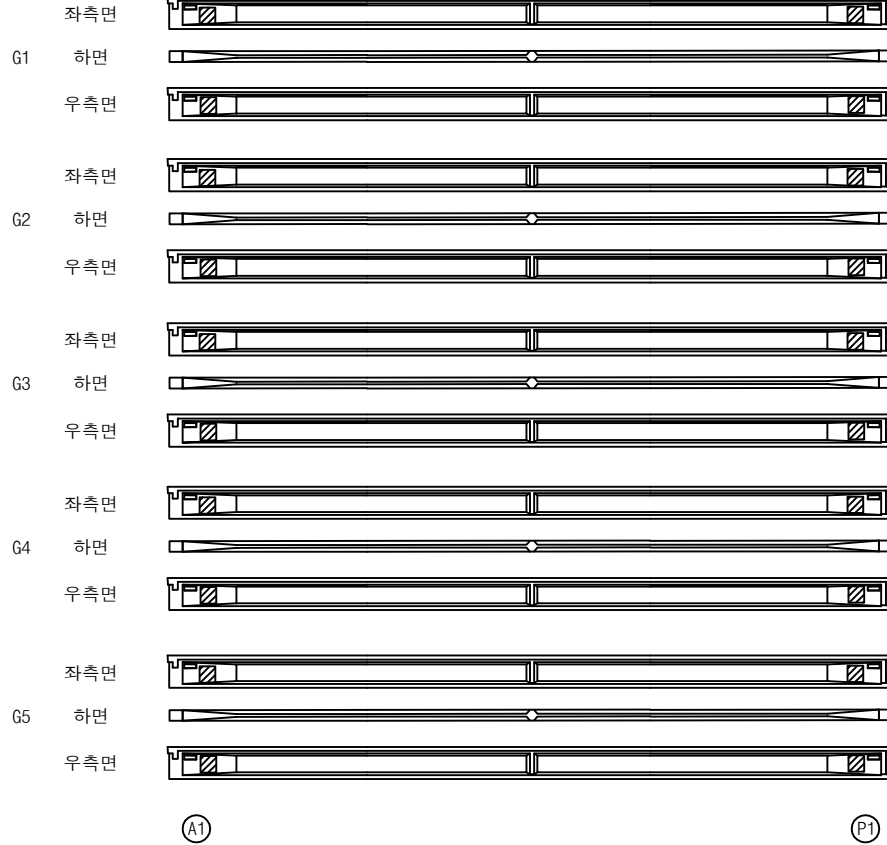
① 인양홀 박락  
0.2X0.2X10EA

② 인양홀 박락  
0.2X0.2X10EA

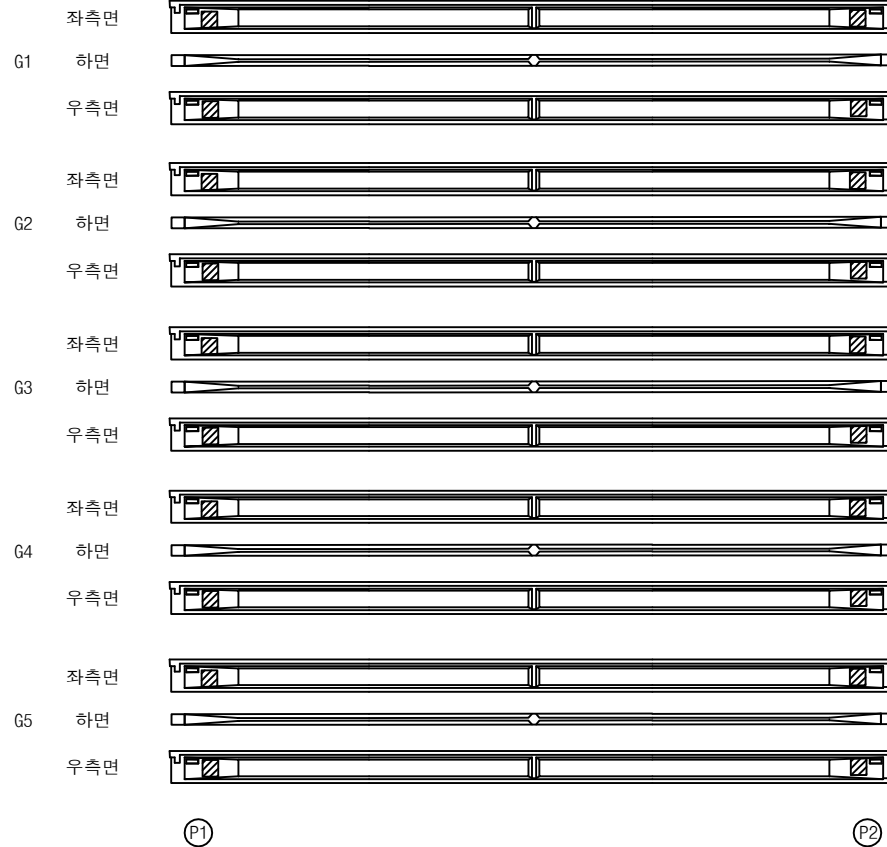
① 인양홀 박락  
0.2X0.2X10EA

② 인양홀 박락  
0.2X0.2X10EA

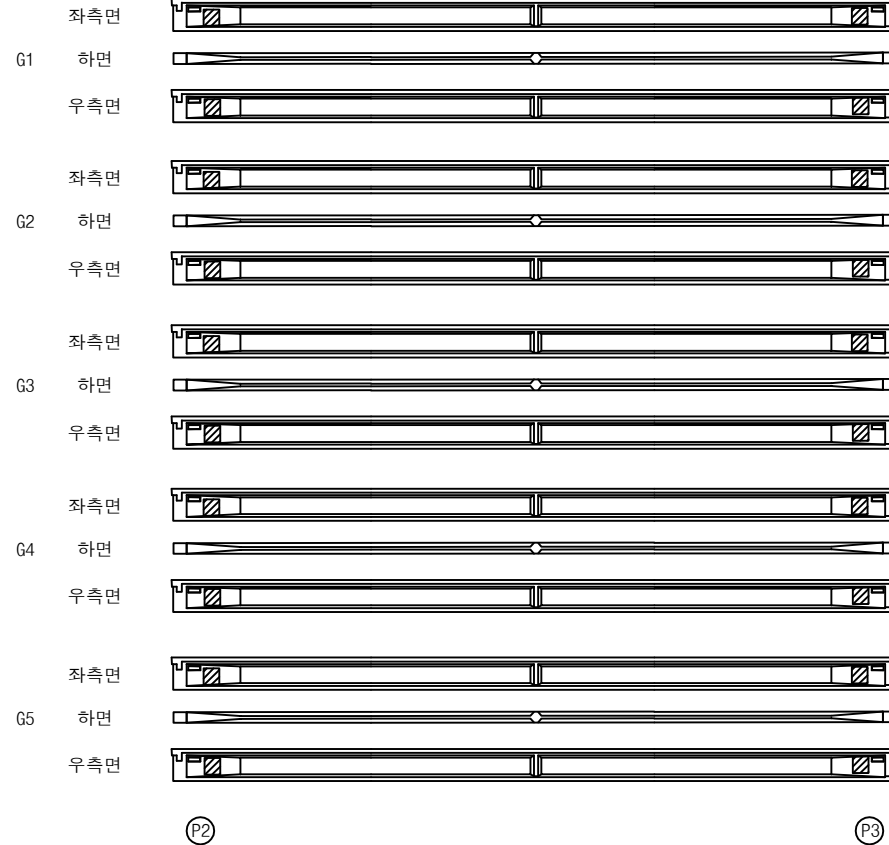
① 인양홀 박락  
0.2X0.2X10EA② 인양홀 박락  
0.2X0.2X10EA

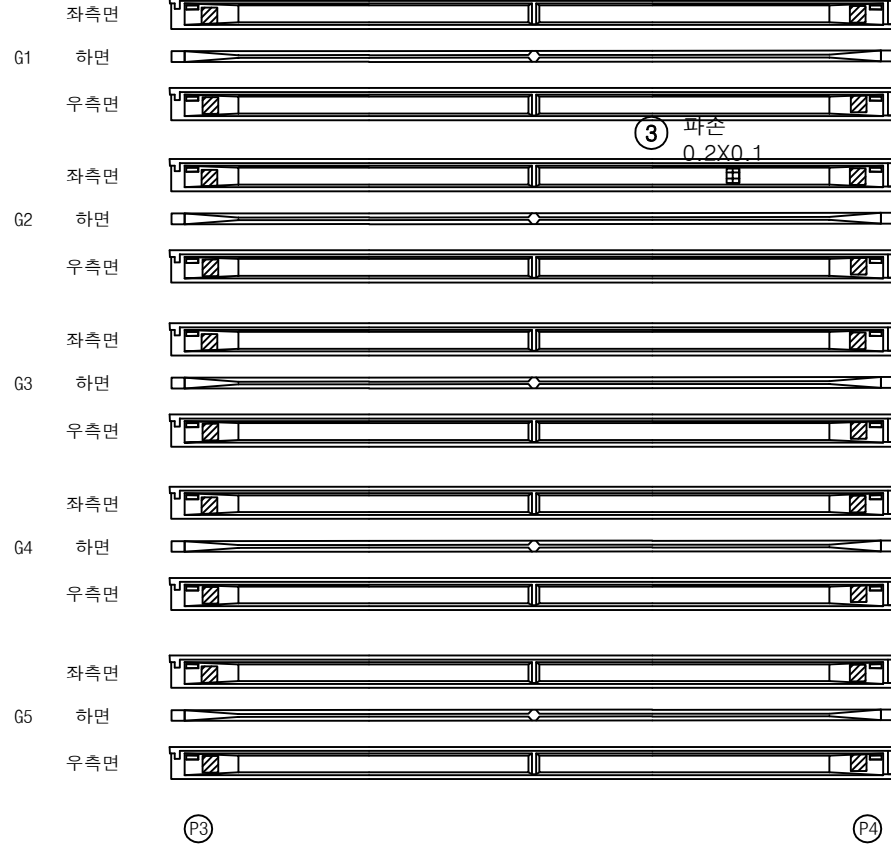
① 인양홀 박락  
0.2X0.2X10EA② 인양홀 박락  
0.2X0.2X10EA

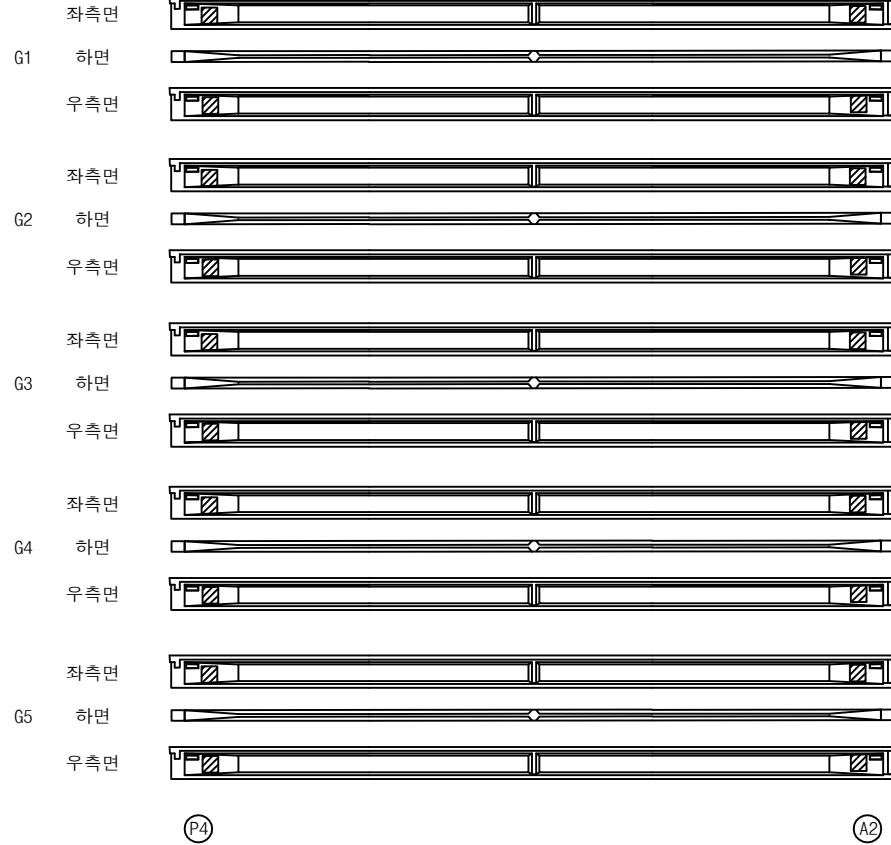
① 인양홀 박락  
0.2X0.2X10EA② 인양홀 박락  
0.2X0.2X10EA

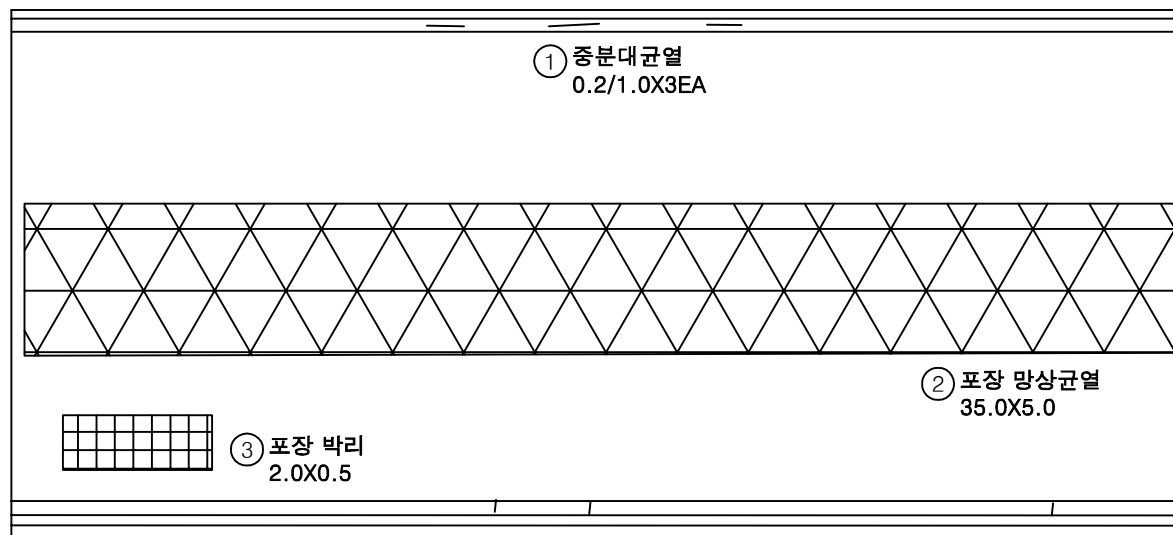
| 번호 | 구분 | 부재 | 손상내용 | 손상현황 | | | | | | 비 고 |
|---|---|---|---|---|---|---|---|---|---|---|
| 1 | 19하 | 중분대 | 중분대 균열 | 0.2 | 1.0 | | 3.00 | m | 3 | |
| 2 | 19하 | 교면포장 | 포장 망상균열 | | 35.0 | 5.0 | 175.00 | m <sup>2</sup> | 1 | |
| 4 | 19하 | 방호벽 | 방호벽 균열 | 0.2 | 1.0 | | 3.00 | m | 3 | |

① 중분대 균열  
0.2/1.0X3EA② 포장 망상균열  
35.0X5.0③ 포장 박리  
2.0X0.5④ 방호벽 균열  
0.2/1.0X3EA

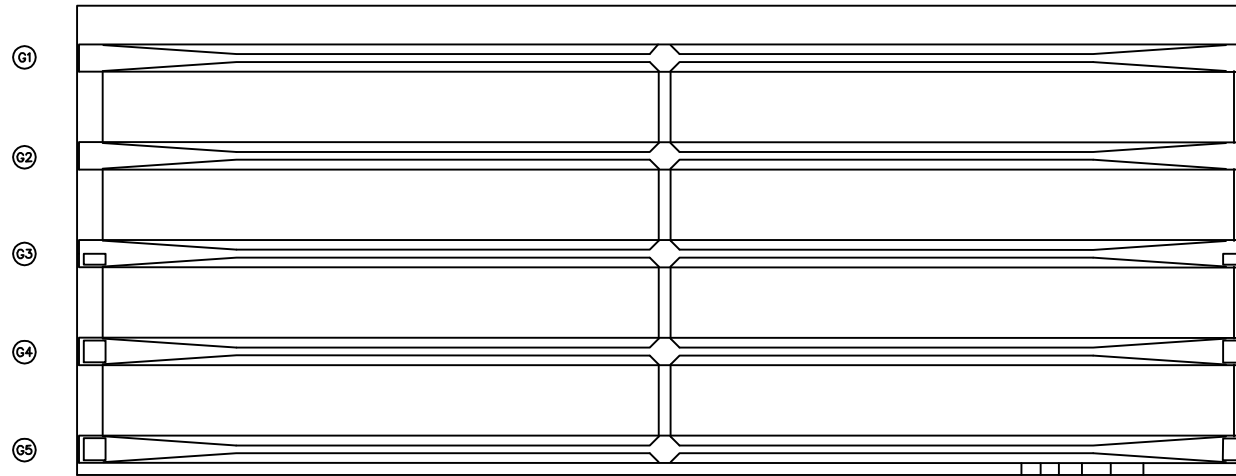
1 0.1/1.0X6EA

| 번호 | 구분 | 부재 | 손상내용 | 손상현황 | | | | | | 비고 |
|---|---|---|---|---|---|---|---|---|---|---|
| 1 | 19하 | 바닥판 | 균열(0.3mm미만) | 0.1 | 1.0 | | 6.00 | m | 6 | 25'상 보수 |

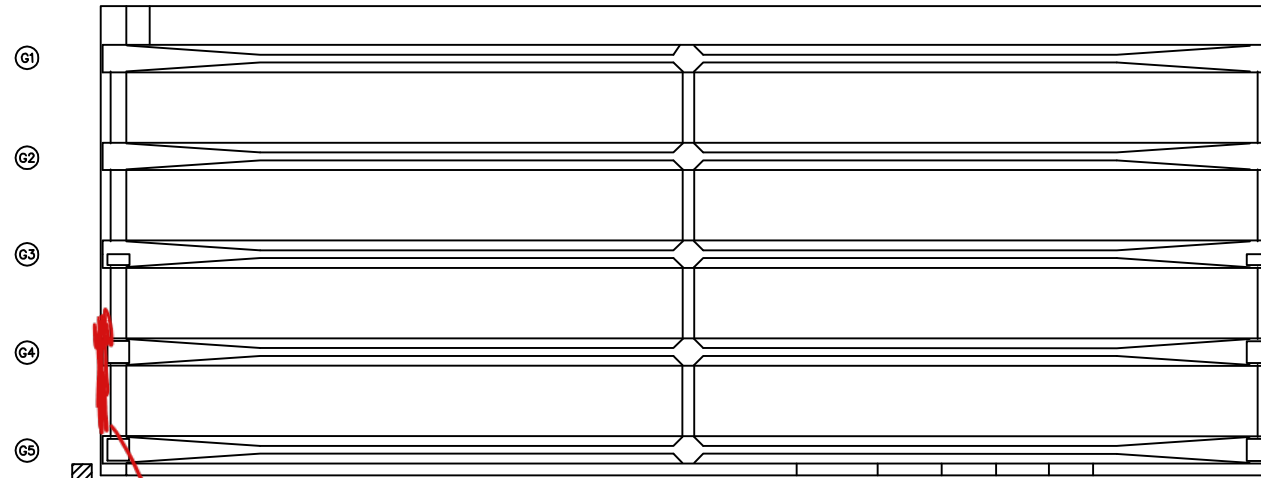
| 번호 | 구분 | 부재 | 손상내용 | 손상현황 | | | | | | 비고 |
|---|---|---|---|---|---|---|---|---|---|---|
| 1 | 19하 | 바닥판 | 균열(0.3mm미만) | 0.1 | 1.0 | | 6.00 | m | 6 | 25'상 보수 |

② 거푸집 미제거  
1EA

① 0.1/1.0X6EA

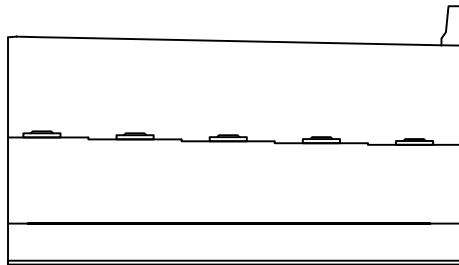
| 번호 | 구분 | 부재 | 손상내용 | 손상현황 | | | | | | 비고 |
|---|---|---|---|---|---|---|---|---|---|---|
| 1 | 19하 | 교량받침 | 무수축물탈 균열 | 0.2 | 0.1 | | 0.70 | m | 7 | |

① 무수축물탈 균열  
0.2/0.1X7EA

② 거푸집 미제거  
5EA  
평면도
