상주영천고속도로 2024~2025년 시설물 안전점검 용역  
(2025년 상반기 정기안전점검)

# 외 관 조 사 망 도

창정교

2025.04

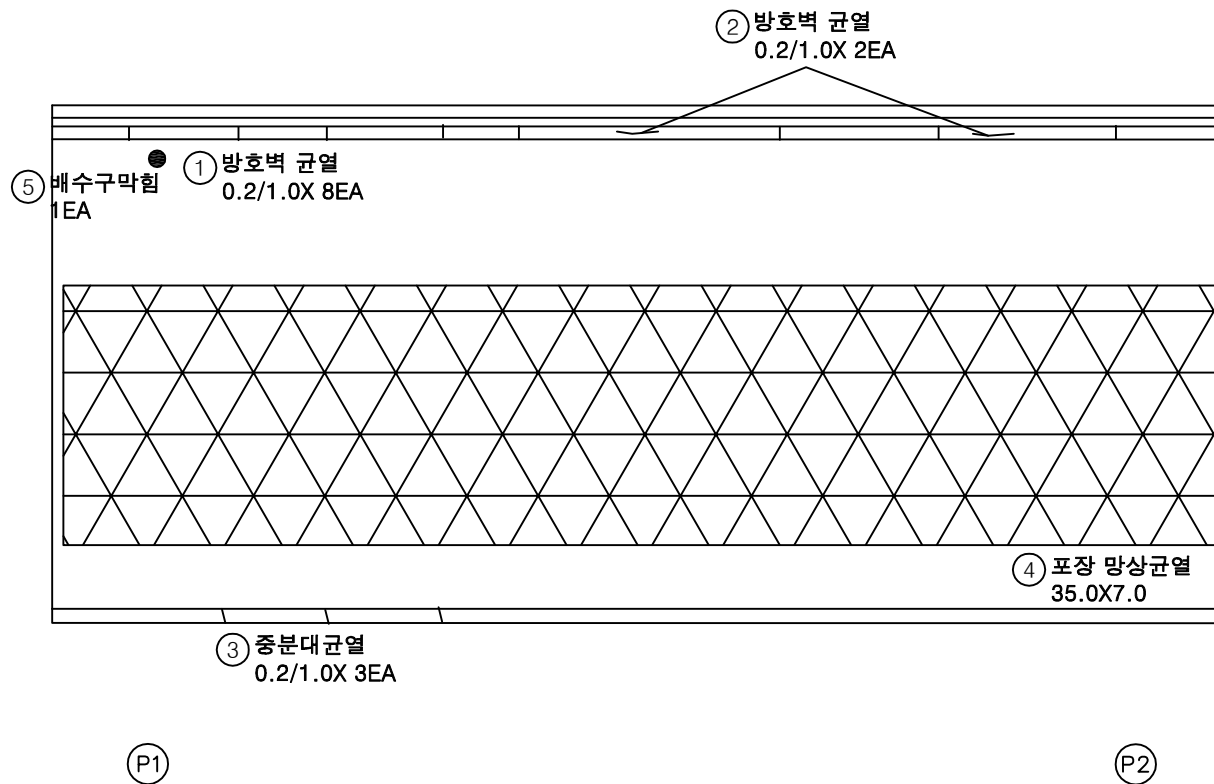
| 번호 | 구분 | 부재 | 손상내용 | 손상현황 | | | | | | 비고 |
|---|---|---|---|---|---|---|---|---|---|---|
| 1 | 19하 | 방호벽 | 방호벽 균열 | 0.2 | 1.0 | | 8.00 | m | 8 | |
| 2 | 19하 | 방호벽 | 방호벽 균열 | 0.2 | 1.0 | | 2.00 | m | 2 | |
| 3 | 19하 | 중분대 | 중분대 균열 | 0.2 | 1.0 | | 3.00 | m | 3 | |
| 4 | 19하 | 교면포장 | 포장 망상균열 | | 35.0 | 7.0 | 245.00 | ㎡ | 1 | |
| 5 | 19하 | 배수시설 | 배수구 막힘 | | | | 1.00 | EA | 1 | |

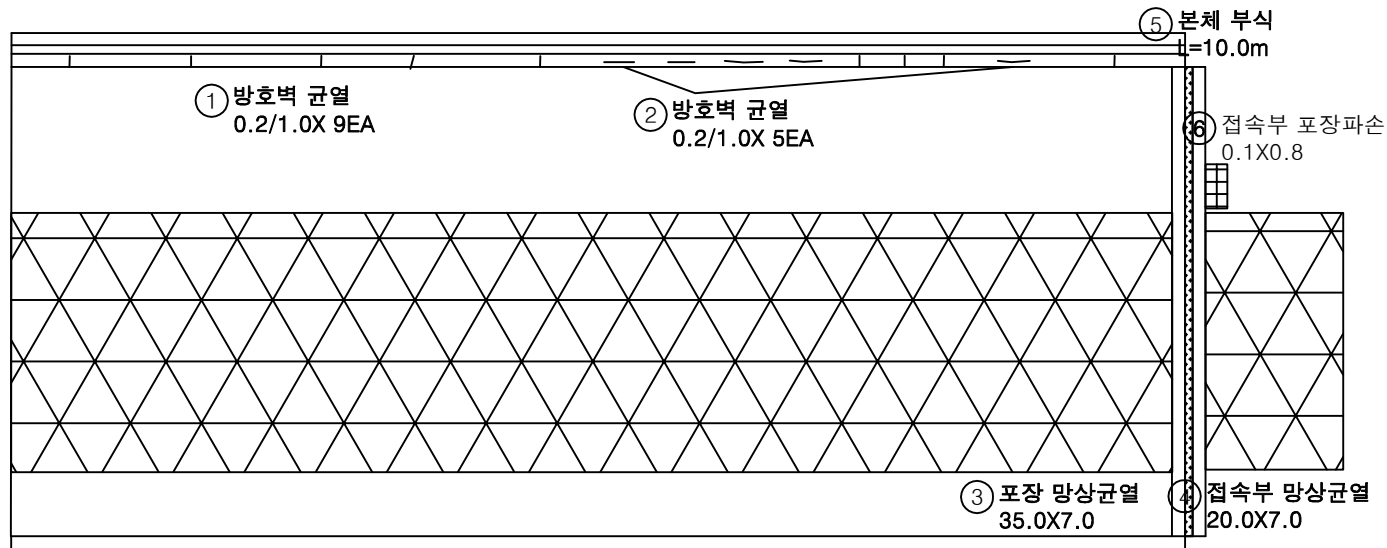
| 번호 | 구분 | 부재 | 손상내용 | 손상현황 | | | | | | 비 고 |
|---|---|---|---|---|---|---|---|---|---|---|
| 1 | 19하 | 방호벽 | 방호벽 균열 | 0.2 | 1.0 | | 9.00 | m | 9 | |
| 2 | 19하 | 방호벽 | 방호벽 균열 | 0.2 | 1.0 | | 5.00 | m | 5 | |
| 3 | 19하 | 교면포장 | 포장 망상균열 | | 35.0 | 7.0 | 245.00 | m <sup>2</sup> | 1 | |
| 4 | 19하 | 교면포장 | 접속부 망상균열 | | 20.0 | 7.0 | 140.00 | m <sup>2</sup> | 1 | |
| 5 | 19하 | 신축이음 | 본체 부식 | | 10.0 | | 10.00 | m | 1 | |
| 6 | 23하 | 교면포장 | 접속부 포장파손 | | 0.1 | 0.8 | 0.08 | m <sup>2</sup> | 1 | |

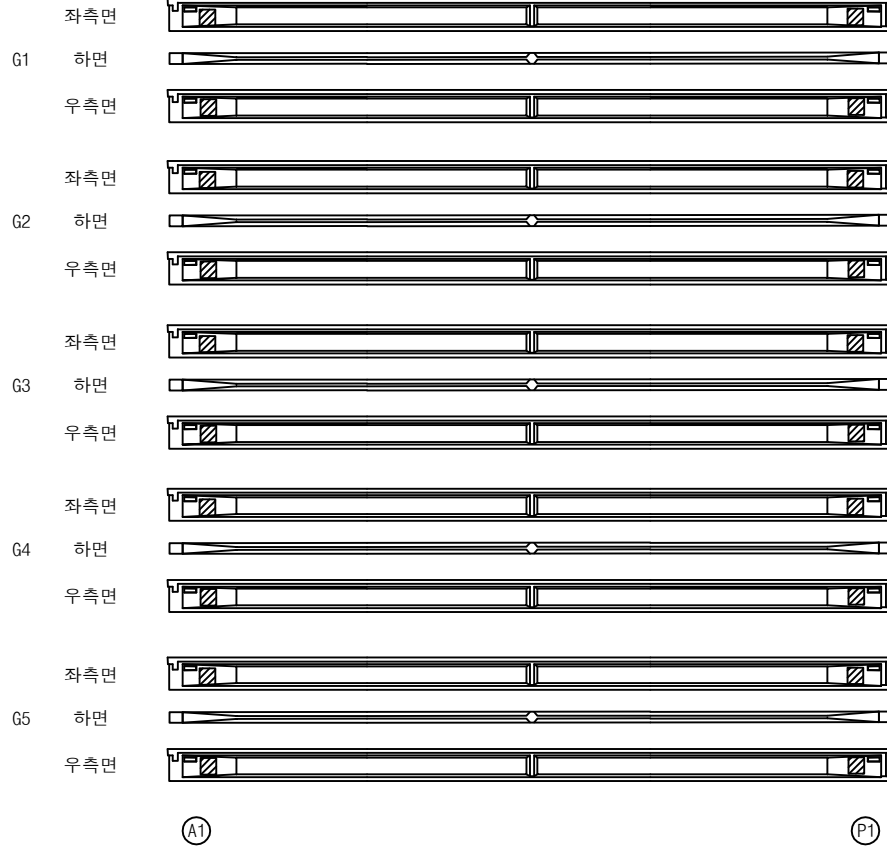
① 인양홀 박락  
0.2X0.2X10EA

② 인양홀 박락  
0.2X0.2X10EA

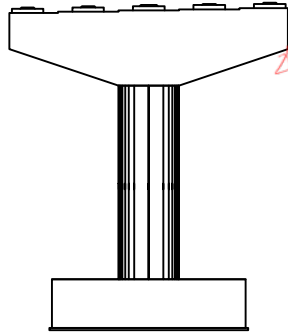
① 무수축물탈 균열  
0.1/0.2X5EA

④ plate 부식  
6EA② 무수축물탈 균열  
0.1/0.2X5EA

| 번호 | 구분 | 부재 | 손상내용 | 손상현황 | | | | | | 비고 |
|---|---|---|---|---|---|---|---|---|---|---|
| 1 | 19하 | 교량받침 | 무수축물탈 균열 | 0.1 | 0.2 | | 1.00 | m | 5 | |
| 2 | 19하 | 교량받침 | 무수축물탈 균열 | 0.1 | 0.2 | | 1.00 | m | 5 | |
| 3 | 19하 | 교각 | 균열(0.3mm미만) | 0.1 | 0.5 | | 0.50 | m | 1 | |
| 4 | 19하 | 교량받침 | plate 부식 | | | | 6.00 | EA | 6 | |

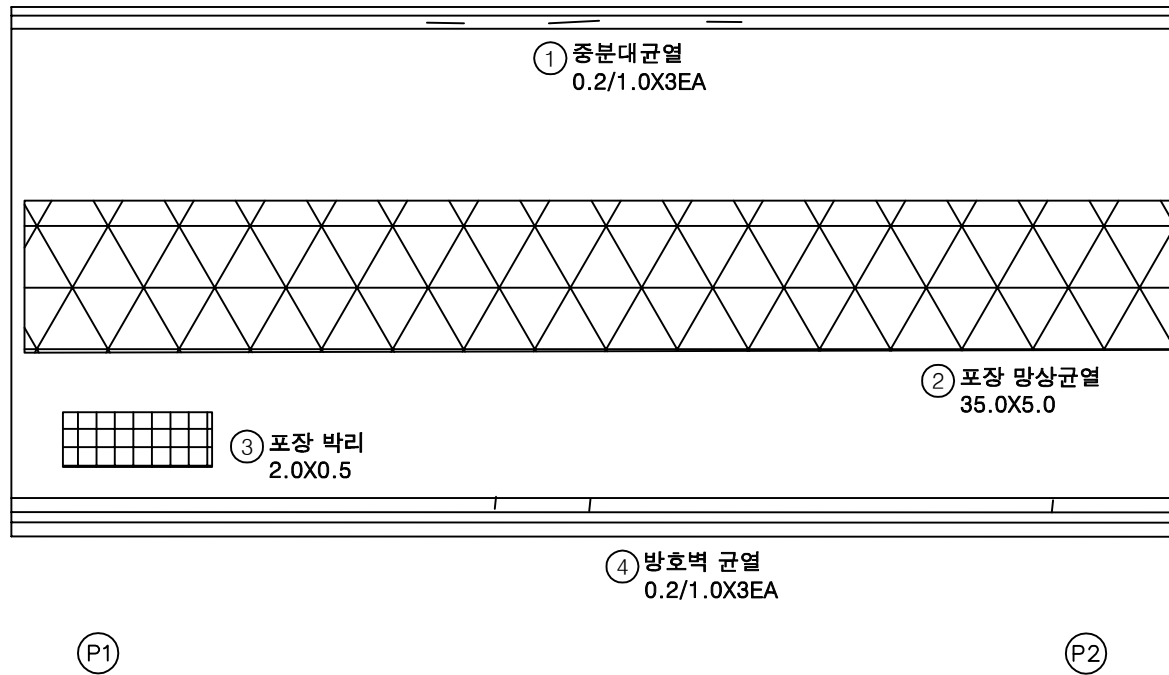
| 번호 | 구분 | 부재 | 손상내용 | 손상현황 | | | | | | 비고 |
|---|---|---|---|---|---|---|---|---|---|---|
| 1 | 19하 | 교면포장 | 포장 망상균열 | | 35.0 | 5.0 | 175.00 | m <sup>2</sup> | 1 | |
| 2 | 19하 | 방호벽 | 방호벽 균열 | 0.2 | 1.0 | | 1.00 | m | 1 | |

① 포장 망상균열  
35.0X5.0

② 방호벽 균열  
0.2/1.0

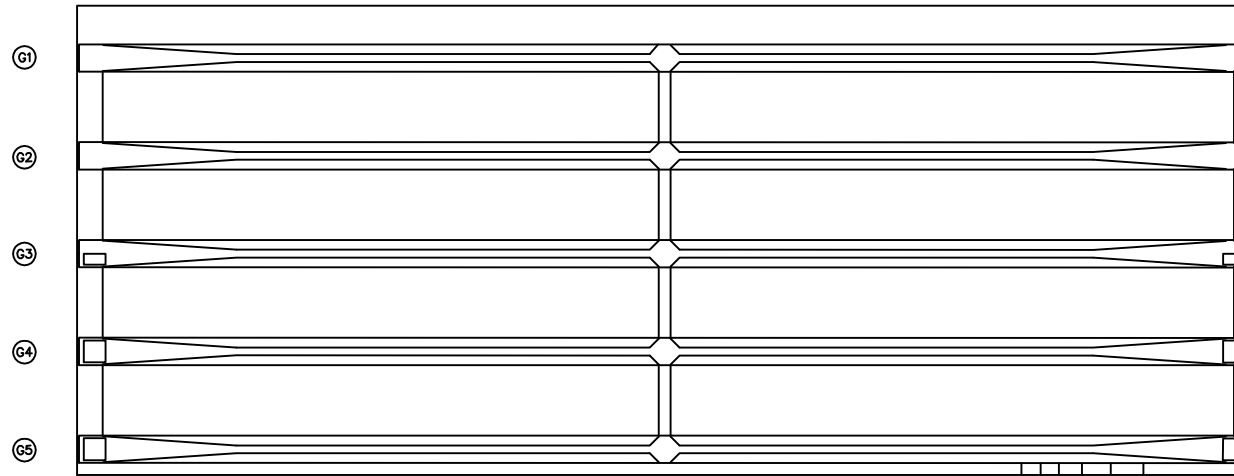
① 0.1/1.0X6EA

| 번호 | 구분 | 부재 | 손상내용 | 손상현황 | | | | | | 비고 |
|---|---|---|---|---|---|---|---|---|---|---|
| 1 | 19하 | 바닥판 | 균열(0.3mm미만) | 0.1 | 1.0 | | 6.00 | m | 6 | 25'상 보수 |

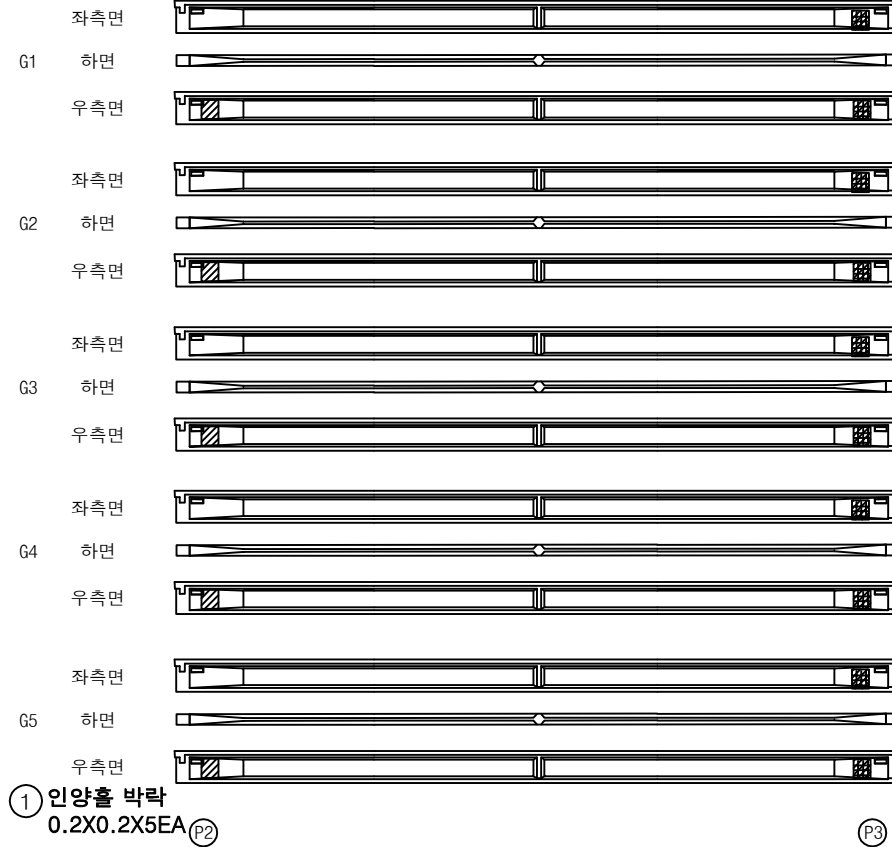
② 인양홀 박리박락  
0.2X0.2X10EA
