상주영천고속도로 2024~2025년 시설물 안전점검 용역  
(2025년 상반기 정기안전점검)

# 외 관 조 사 망 도

창정교

ID : 창정교 교면포장 S1 (상주방향)

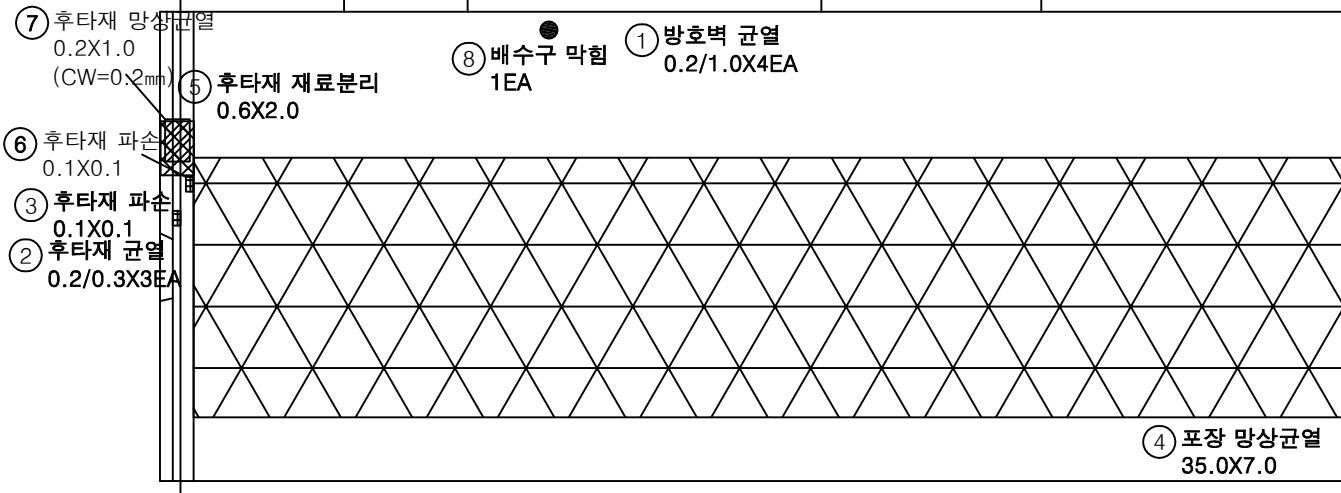
| 번호 | 구분 | 부재 | 손상내용 | 손상현황 | | | | | | 비 고 |
|---|---|---|---|---|---|---|---|---|---|---|
| 1 | 19하 | 방호벽 | 방호벽 균열 | 0.2 | 1.0 | | 4.00 | m | 4 | |
| 2 | 19하 | 신축이음 | 후타재 균열 | 0.2 | 0.3 | | 0.60 | m | 2 | |
| 3 | 19하 | 신축이음 | 후타재 파손 | | 0.1 | 0.1 | 0.01 | m² | 1 | 21'하 보수 |
| 4 | 19하 | 교면포장 | 포장 망상균열 | | 35.0 | 7.0 | 245.00 | m² | 1 | |
| 5 | 19하 | 신축이음 | 후타재 재료분리 | | 0.6 | 2.0 | 1.20 | m² | 1 | 21'상 보수 |
| 6 | 23하 | 신축이음 | 후타재 파손 | | 0.1 | 0.1 | 0.01 | m² | 1 | |
| 7 | 23하 | 신축이음 | 후타재 망상균열 | 0.2 | 0.2 | 1.0 | 0.20 | m² | 1 | |
| 8 | 23하 | 배수시설 | 배수구 막힘 | | | | 1.00 | EA | 1 | |

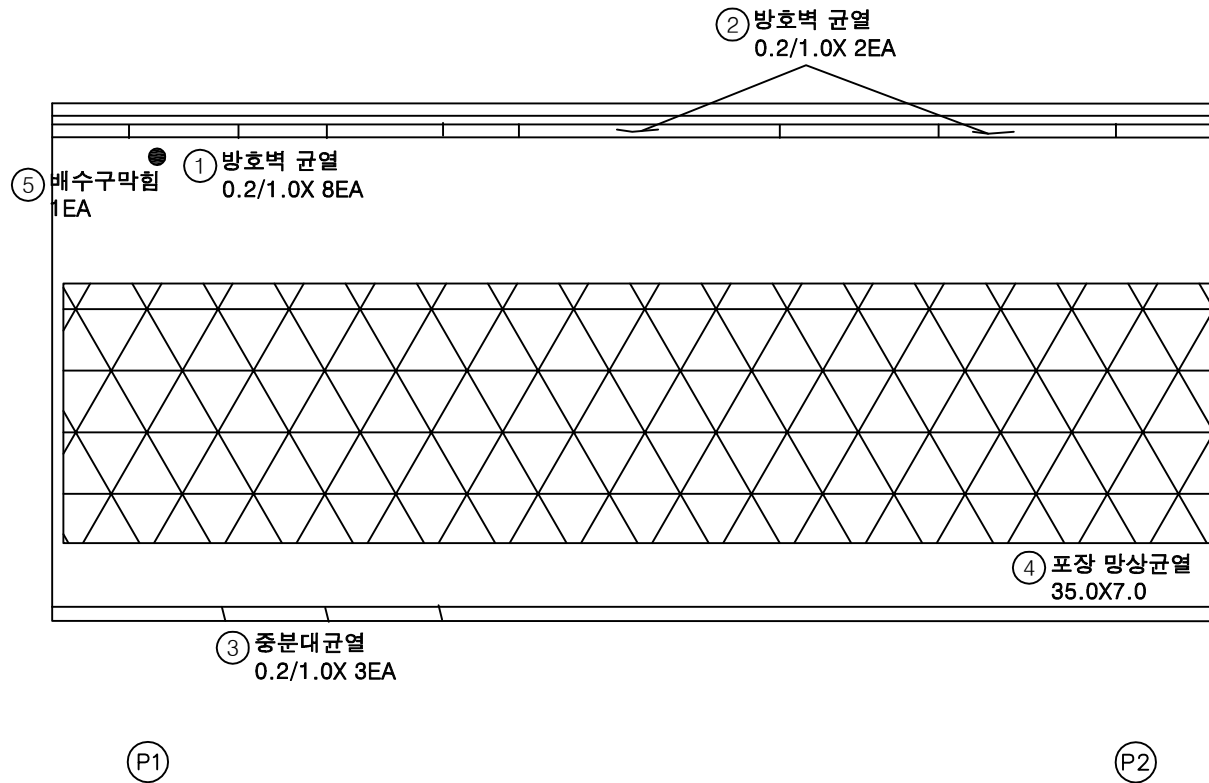
| 번호 | 구분 | 부재 | 손상내용 | 손상현황 | | | | | | 비 고 |
|---|---|---|---|---|---|---|---|---|---|---|
| 1 | 19하 | 방호벽 | 방호벽 균열 | 0.2 | 1.0 | | 8.00 | m | 8 | |
| 2 | 19하 | 방호벽 | 방호벽 균열 | 0.2 | 1.0 | | 2.00 | m | 2 | |
| 3 | 19하 | 중분대 | 중분대 균열 | 0.2 | 1.0 | | 3.00 | m | 3 | |
| 4 | 19하 | 교면포장 | 포장 망상균열 | | 35.0 | 7.0 | 245.00 | m <sup>2</sup> | 1 | |
| 5 | 19하 | 배수시설 | 배수구 막힘 | | | | 1.00 | EA | 1 | |

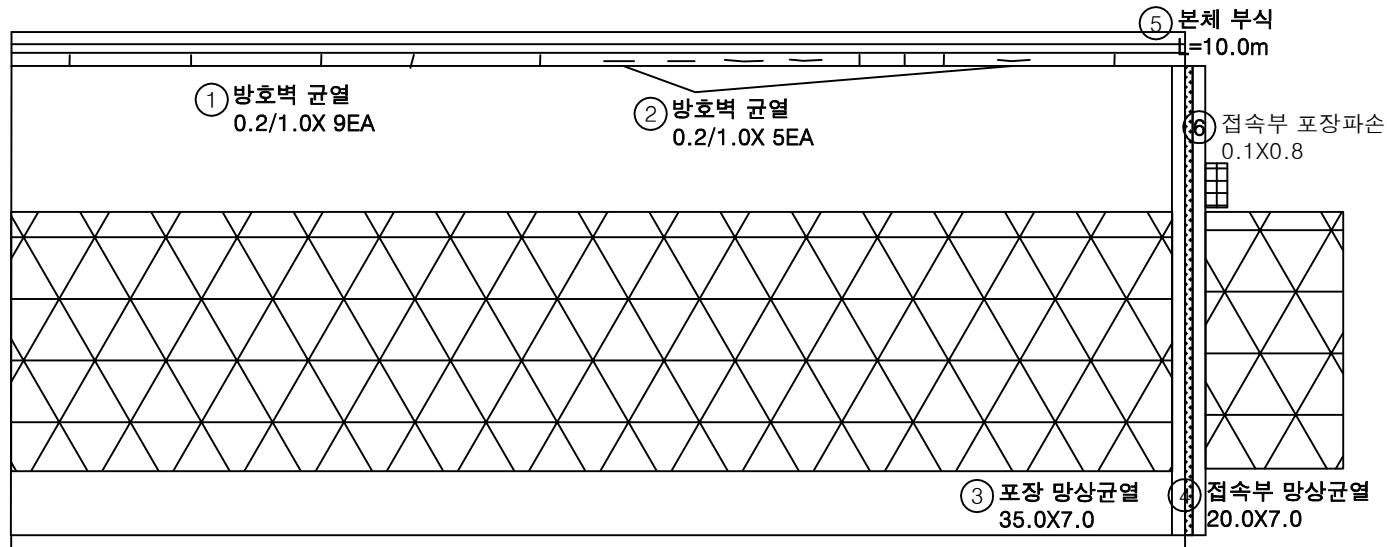
| 번호 | 구분 | 부재 | 손상내용 | 손상현황 | | | | | | 비 고 |
|---|---|---|---|---|---|---|---|---|---|---|
| 1 | 19하 | 방호벽 | 방호벽 균열 | 0.2 | 1.0 | | 9.00 | m | 9 | |
| 2 | 19하 | 방호벽 | 방호벽 균열 | 0.2 | 1.0 | | 5.00 | m | 5 | |
| 3 | 19하 | 교면포장 | 포장 망상균열 | | 35.0 | 7.0 | 245.00 | m <sup>2</sup> | 1 | |
| 4 | 19하 | 교면포장 | 접속부 망상균열 | | 20.0 | 7.0 | 140.00 | m <sup>2</sup> | 1 | |
| 5 | 19하 | 신축이음 | 본체 부식 | | 10.0 | | 10.00 | m | 1 | |

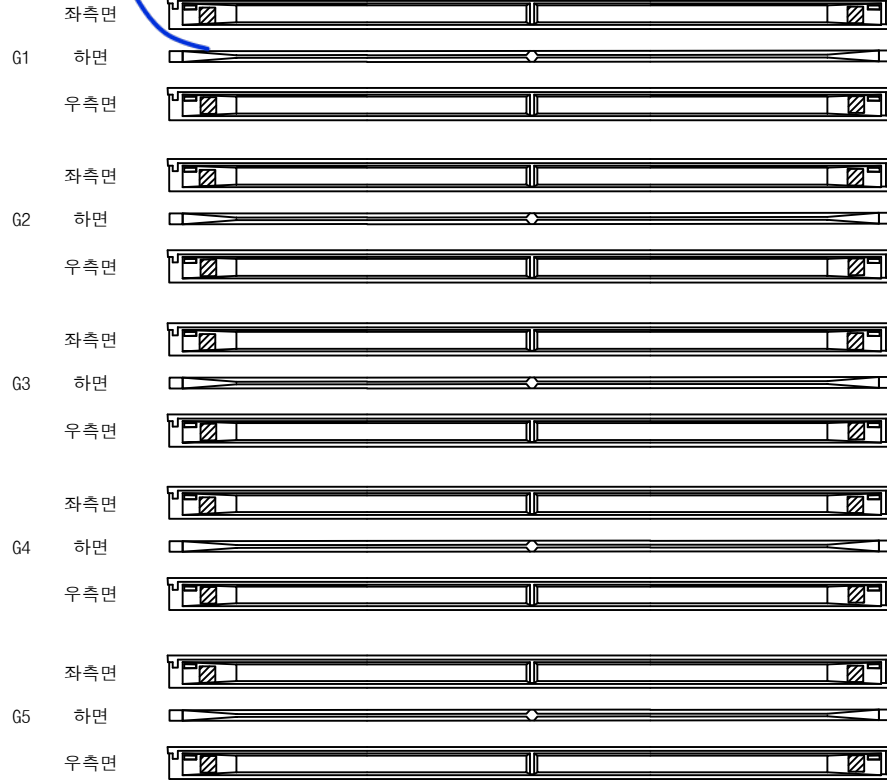
① 인양홀 박락  
0.2X0.2X10EA

② 인양홀 박락  
0.2X0.2X10EA

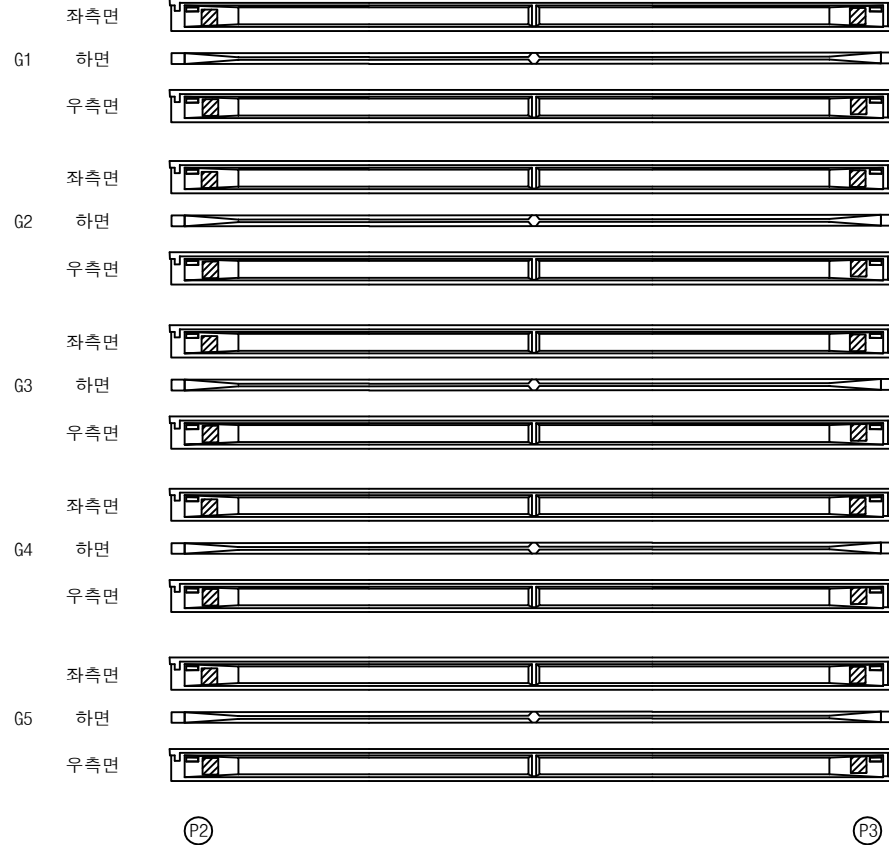
① 인양홀 박락  
0.2X0.2X10EA

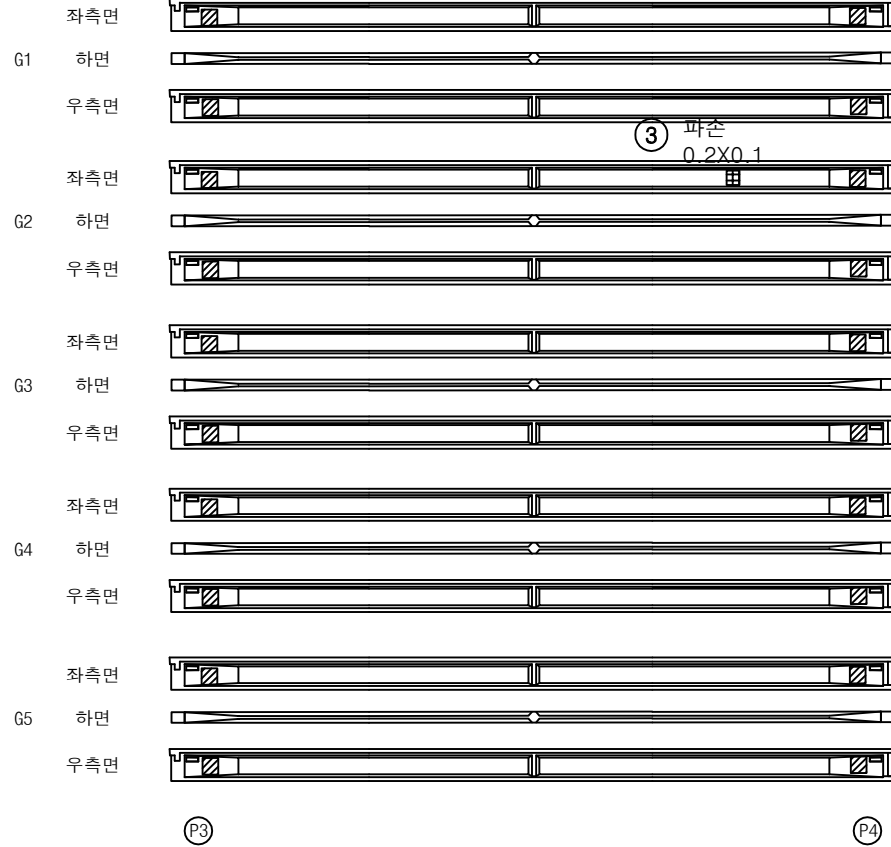
① 인양홀 박락  
0.2X0.2X10EA② 인양홀 박락  
0.2X0.2X10EA

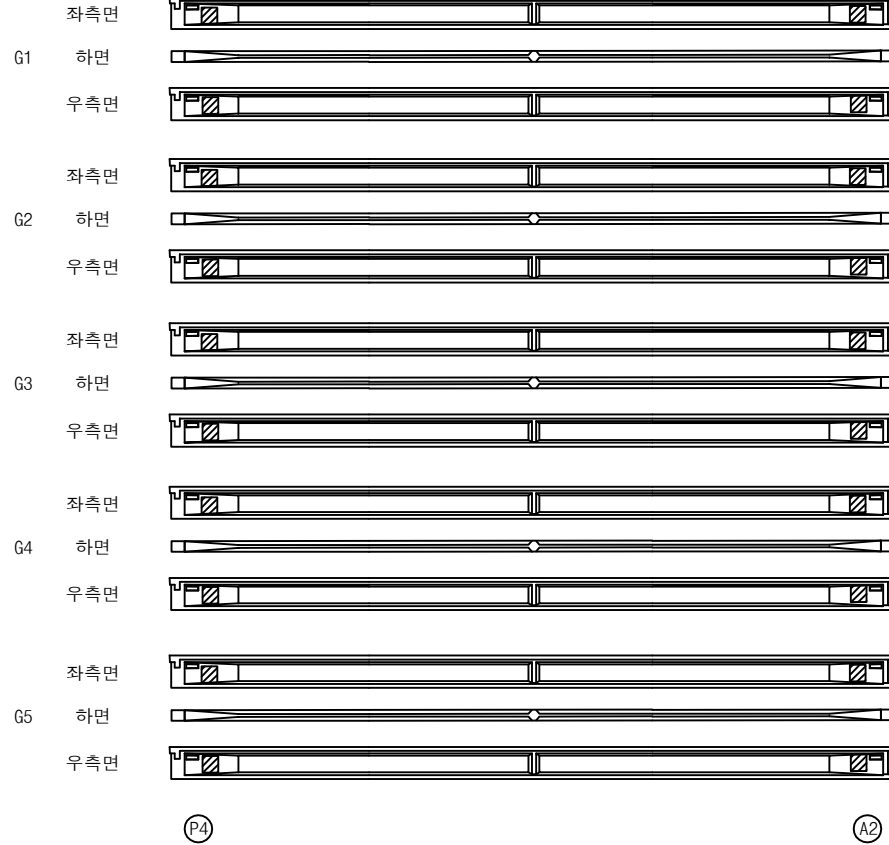
① 인양홀 박락  
0.2X0.2X10EA② 인양홀 박락  
0.2X0.2X10EA

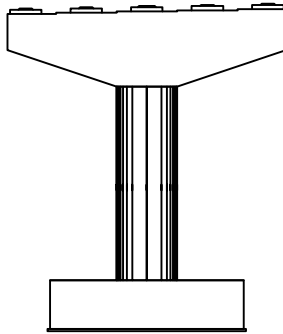
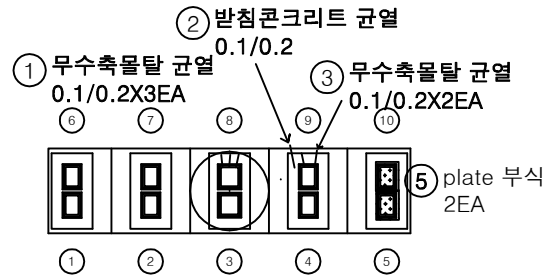
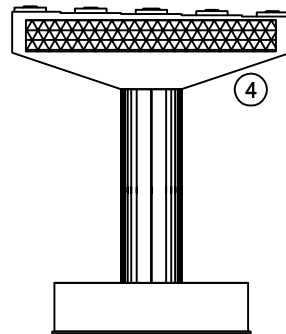
ID : 창정교 교각 P4 (상주방향)

| 번호 | 구분 | 부재 | 손상내용 | 손상현황 | | | | | | 비 고 |
|---|---|---|---|---|---|---|---|---|---|---|
| 1 | 19하 | 교량받침 | 무수축물탈 균열 | 0.1 | 0.2 | | 0.60 | m | 3 | |
| 2 | 19하 | 교량받침 | 받침콘크리트 균열 | 0.1 | 0.2 | | 0.20 | m | 1 | |
| 3 | 19하 | 교량받침 | 무수축물탈 균열 | 0.1 | 0.2 | | 0.40 | m | 2 | |
| 4 | 19하 | 교각 | 망상균열 | 0.2 | 10.0 | 1.5 | 15.00 | m² | 1 | |
| 5 | 23하 | 교량받침 | plate 부식 | | | | 2.00 | EA | 2 | |

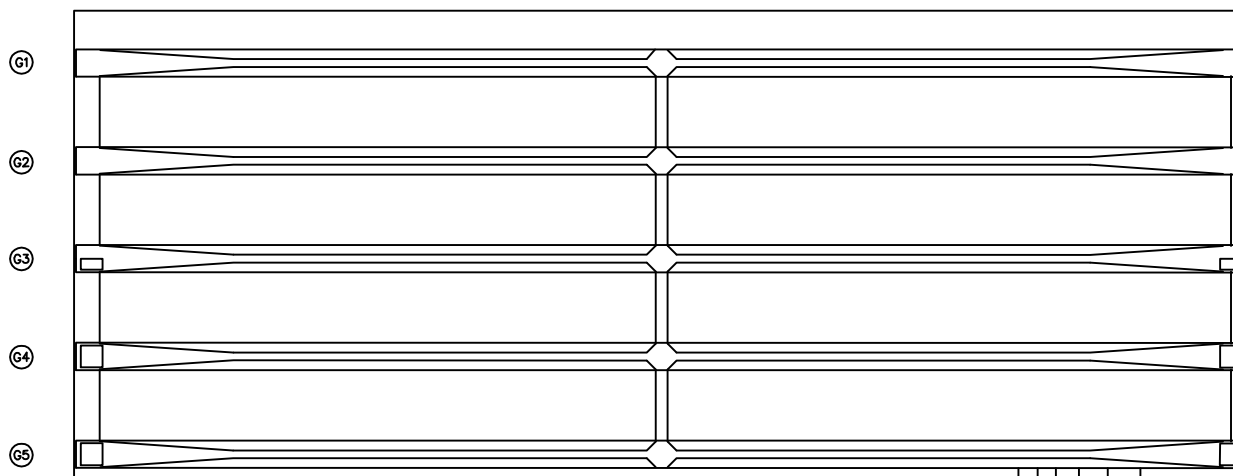
① 0.1/1.0X6EA

| 번호 | 구분 | 부재 | 손상내용 | 손상현황 | | | | | | 비고 |
|---|---|---|---|---|---|---|---|---|---|---|
| 1 | 19하 | 바닥판 | 균열(0.3mm미만) | 0.1 | 1.0 | | 6.00 | m | 6 | 25'상 보수 |

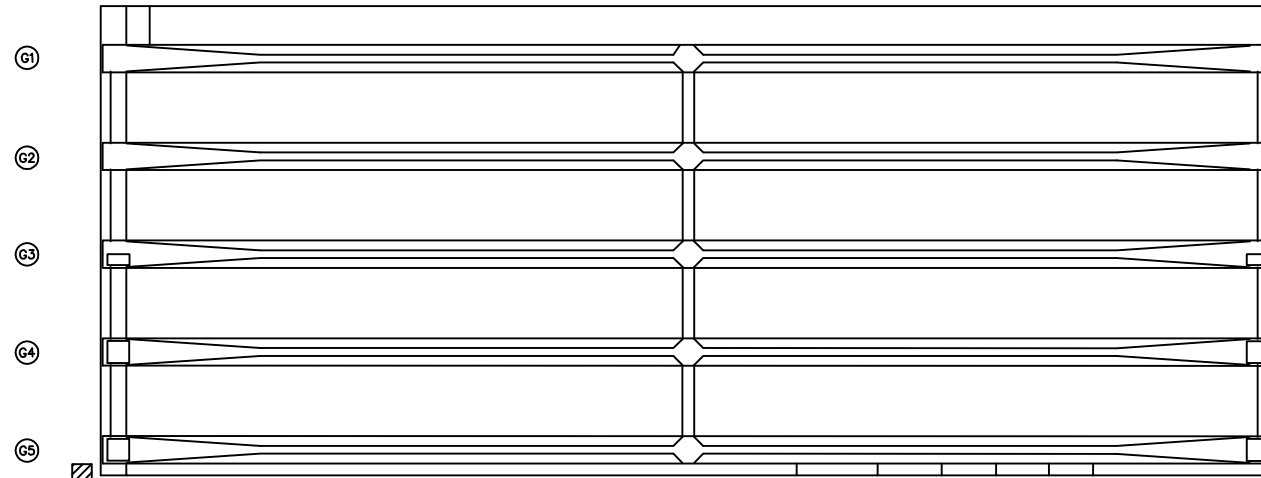
② 거푸집 미제거  
1EA

① 0.1/1.0X6EA

| 번호 | 구분 | 부재 | 손상내용 | 손상현황 | | | | | | 비고 |
|---|---|---|---|---|---|---|---|---|---|---|
| 1 | 19하 | 바닥판 | 균열(0.3mm미만) | 0.1 | 1.0 | | 6.00 | m | 6 | 25'상 보수 |
