상주영천고속도로 2024~2025년 시설물 안전점검 용역  
(2025년 상반기 정기안전점검)

# 외 관 조 사 망 도

창정교

ID : 창정교 교면포장 S1 (상주방향)

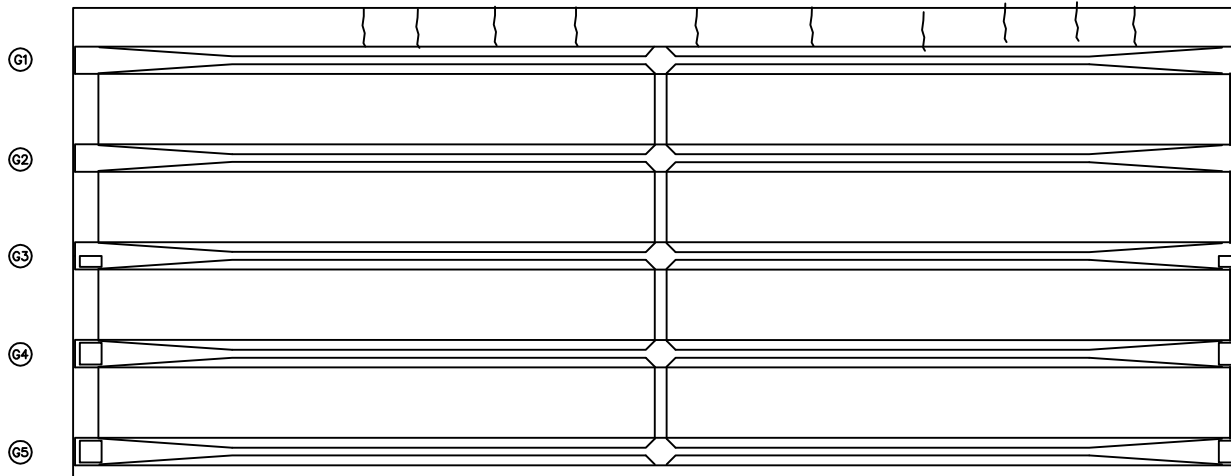
① 0.2/1.0 X10EA

| 번호 | 구분 | 부재 | 손상내용 | 손상현황 | | | | | | 비고 |
|---|---|---|---|---|---|---|---|---|---|---|
| 1 | 23하 | 바닥판 | 균열(0.3mm미만) | 0.2 | 1.0 | | 10.00 | m | 10 | 25'상 보수 |

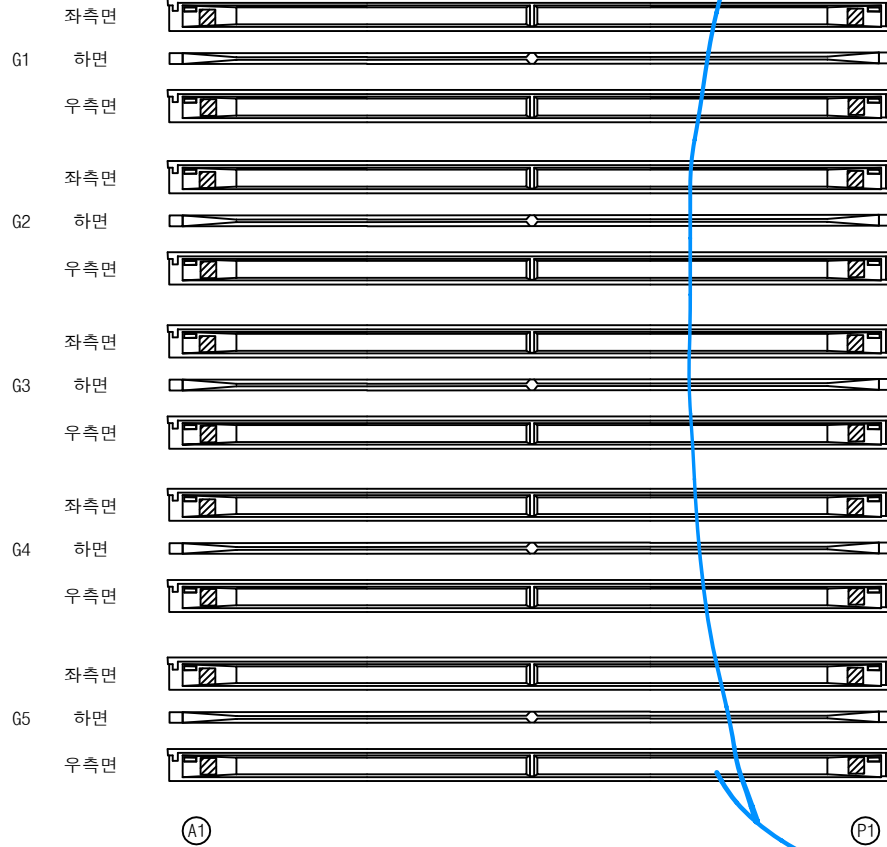
① 인양홀 박락  
0.2X0.2X10EA

② 인양홀 박락  
0.2X0.2X10EA

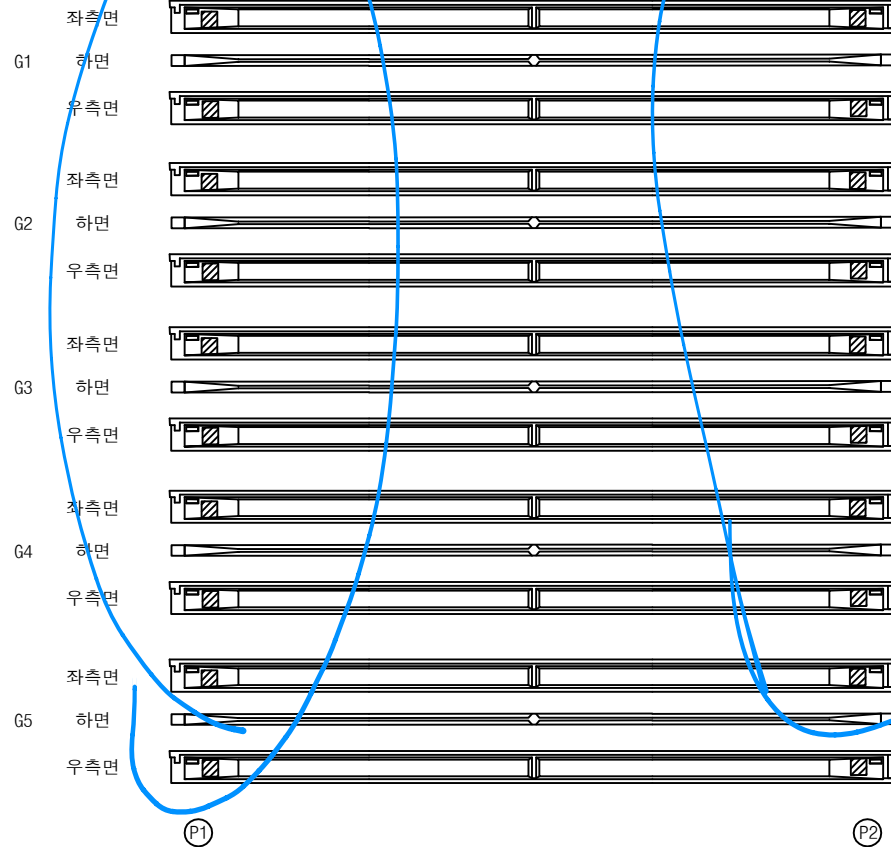
① 인양홀 박락  
0.2X0.2X10EA

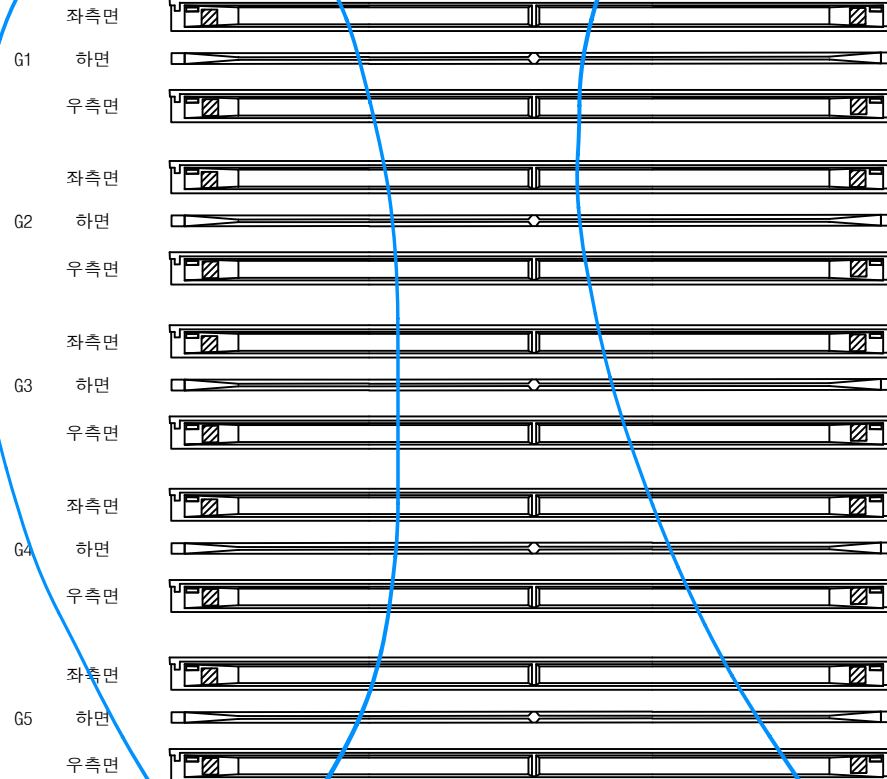
① 인양홀 박락  
0.2X0.2X10EA

② 인양홀 박락  
0.2X0.2X10EA

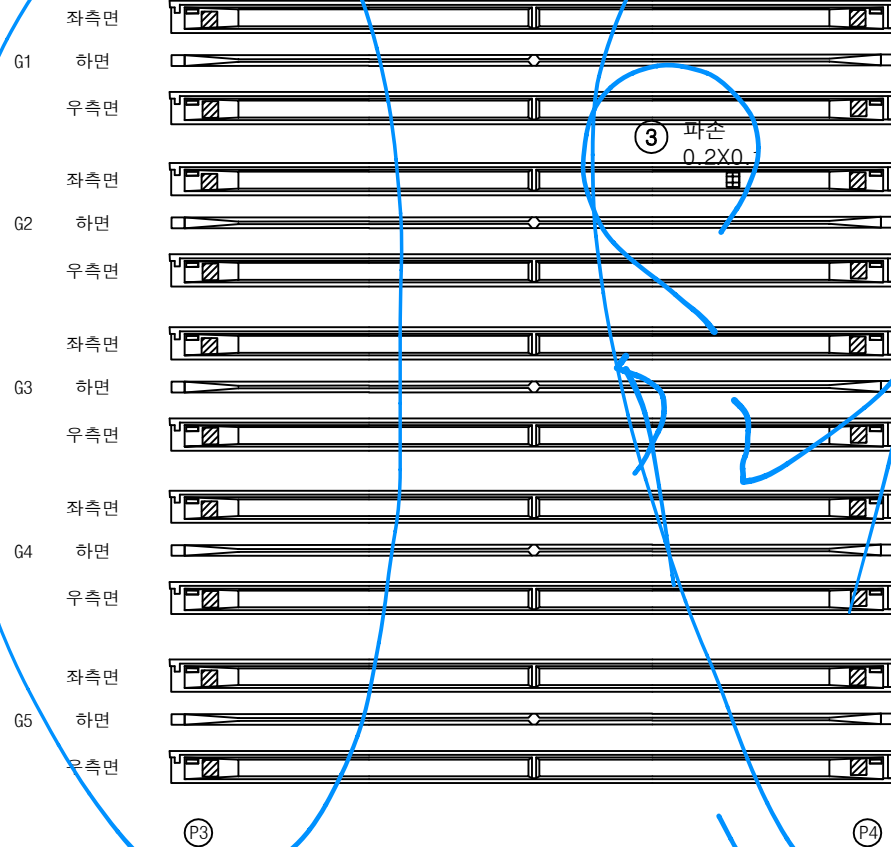
① 인양홀 박락  
0.2X0.2X10EA② 인양홀 박락  
0.2X0.2X10EA③ 파손  
0.2X0.2

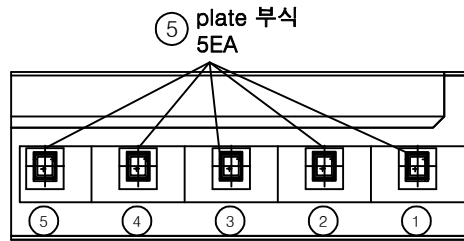
ID : 창정교 교대 A1 (상주방향)

| 번호 | 구분 | 부재 | 손상내용 | 손상현황 | | | | | | 비고 |
|---|---|---|---|---|---|---|---|---|---|---|
| 1 | 19하 | 교대 | 균열(0.3mm미만) | 0.2 | 2.0 | | 2.00 | m | 1 | |
| 3 | 24상 | 교대 | 균열(0.3mm미만) | 0.2 | 2.0 | | 2.00 | m | 1 | |
| 4 | 24상 | 교대 | 균열(0.3mm미만) | 0.2 | 1.5 | | 3.00 | m | 2 | |
| 5 | 25상 | 교량받침 | plate 부식 | | | | 5.00 | EA | 5 | |

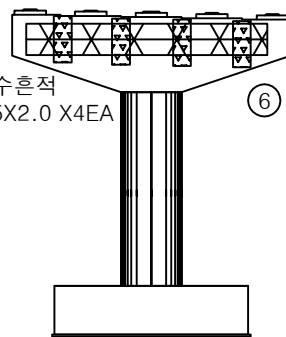
⑨ 누수흔적  
0.5X3.0

② 받침콘크리트 균열  
0.1/0.3

⑤ 무수축물탈 균열  
0.1/0.2X2EA

③ plate 부식  
4EA

⑧ 누수흔적  
0.5X2.0 X4EA

⑥ 망상균열  
10.0X0.5  
(CW=0.2mm)

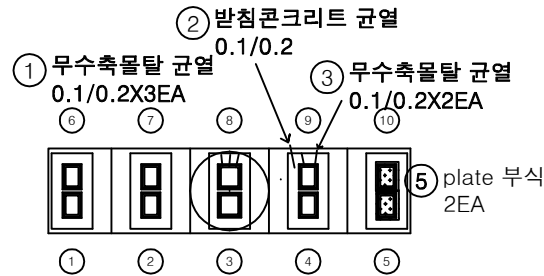
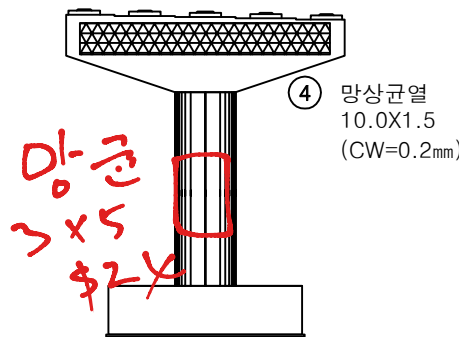
ID : 창정교 교각 P4 (상주방향)

| 번호 | 구분 | 부재 | 손상내용 | 손상현황 | | | | | | 비고 |
|---|---|---|---|---|---|---|---|---|---|---|
| 1 | 19하 | 교량받침 | 무수축물탈 균열 | 0.1 | 0.2 | | 0.60 | m | 3 | |
| 2 | 19하 | 교량받침 | 받침콘크리트 균열 | 0.1 | 0.2 | | 0.20 | m | 1 | |
| 3 | 19하 | 교량받침 | 무수축물탈 균열 | 0.1 | 0.2 | | 0.40 | m | 2 | |
| 4 | 19하 | 교각 | 망상균열 | 0.2 | 10.0 | 1.5 | 15.00 | m <sup>2</sup> | 1 | |
| 5 | 23하 | 교량받침 | plate 부식 | | | | 2.00 | EA | 2 | |

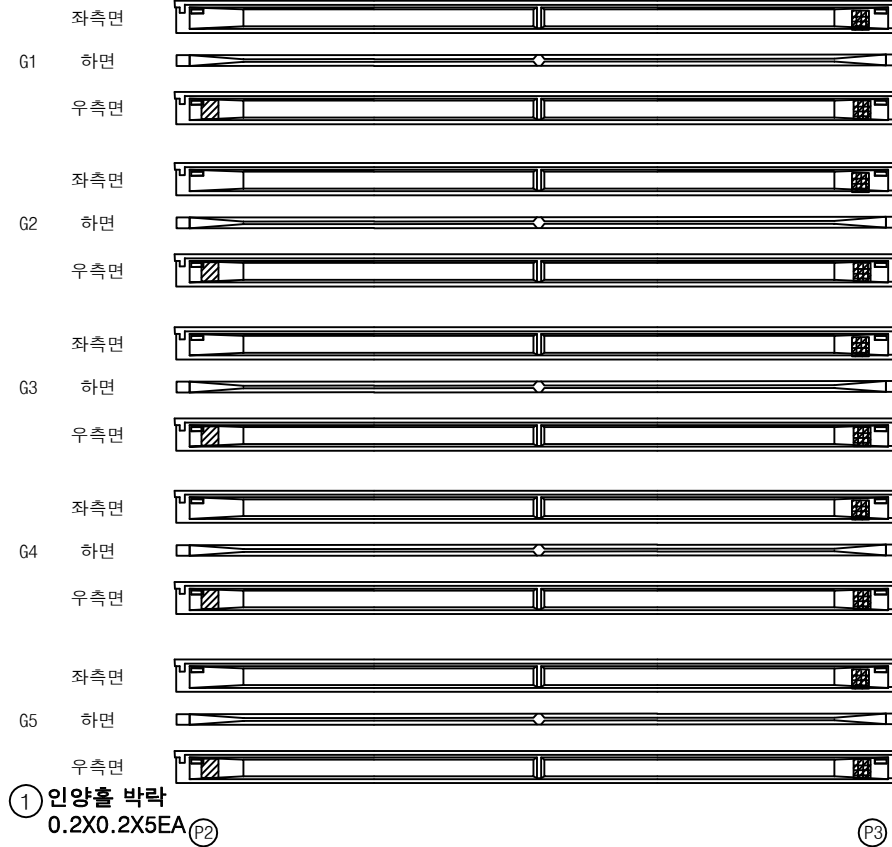
② 인양홀 박리박락  
0.2X0.2X10EA

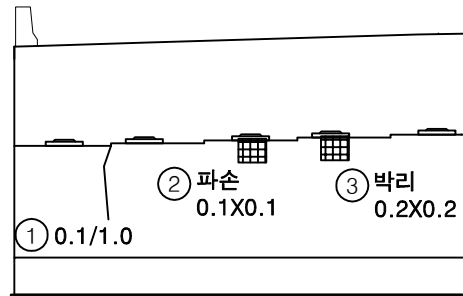
\* 법면 토사 유실
