상주영천고속도로 2024~2025년 시설물 안전점검 용역  
(2025년 상반기 정기안전점검)

# 외 관 조 사 망 도

창정교

ID : 창정교 교면포장 S1 (상주방향)

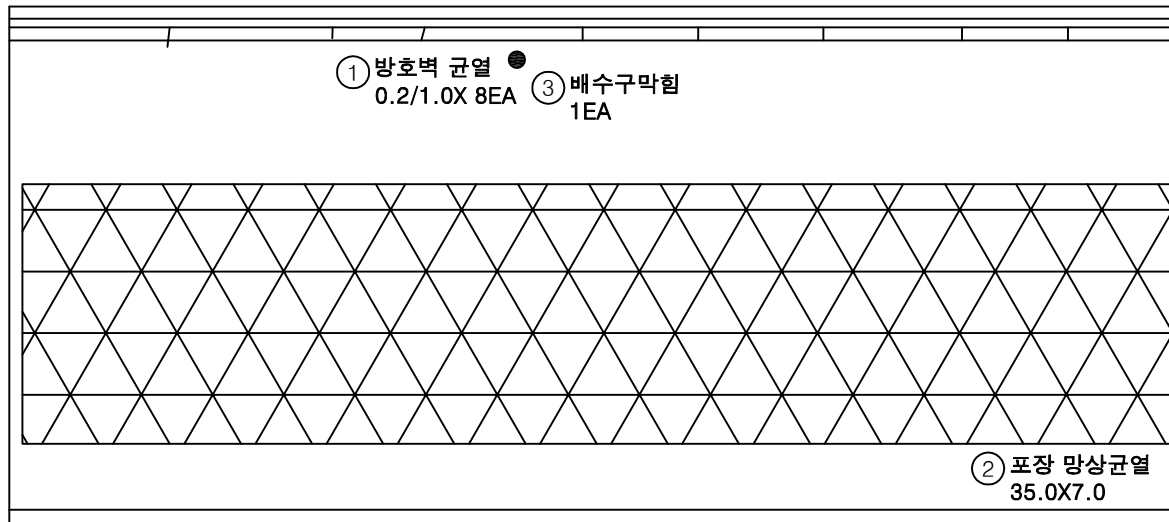
ID : 창정교 교면포장 S4 (상주방향)

| 번호 | 구분 | 부재 | 손상내용 | 손상현황 | | | | | | 비 고 |
|---|---|---|---|---|---|---|---|---|---|---|
| 1 | 19하 | 방호벽 | 방호벽 균열 | 0.2 | 1.0 | | 8.00 | m | 8 | |
| 2 | 19하 | 교면포장 | 포장 망상균열 | | 35.0 | 7.0 | 245.00 | m <sup>2</sup> | 1 | |
| 3 | 19하 | 배수시설 | 배수구 막힘 | | | | 1.00 | EA | 1 | |

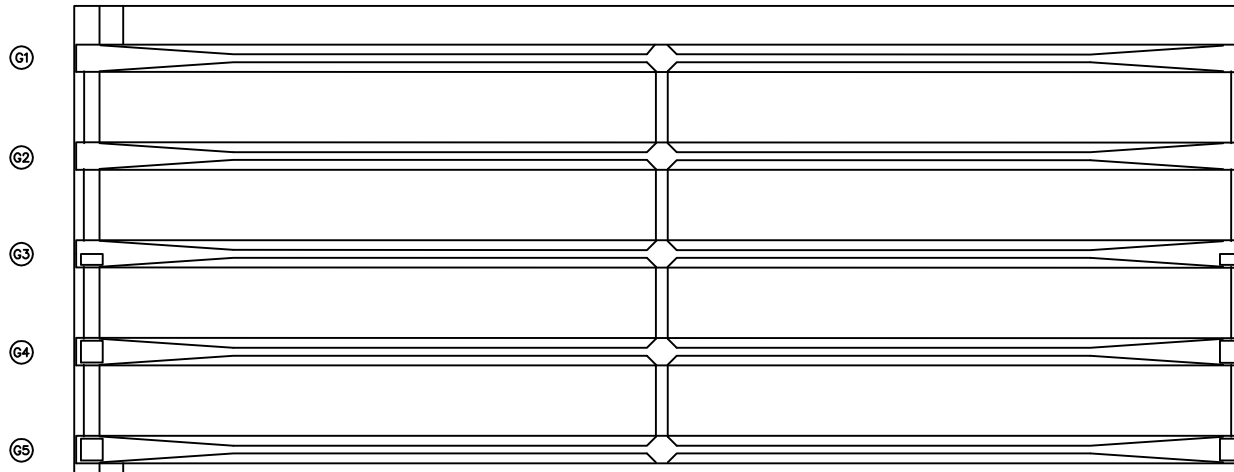
ID : 창정교 바닥판하면 S1 (상주방향)

| 번호 | 구분 | 부재 | 손상내용 | 손상현황 | | | | | | 비고 |
|---|---|---|---|---|---|---|---|---|---|---|
| 1 | 23하 | 바닥판 | 균열(0.3mm미만) | 0.2 | 1.0 | | 10.00 | m | 10 | 25'상 보수 |

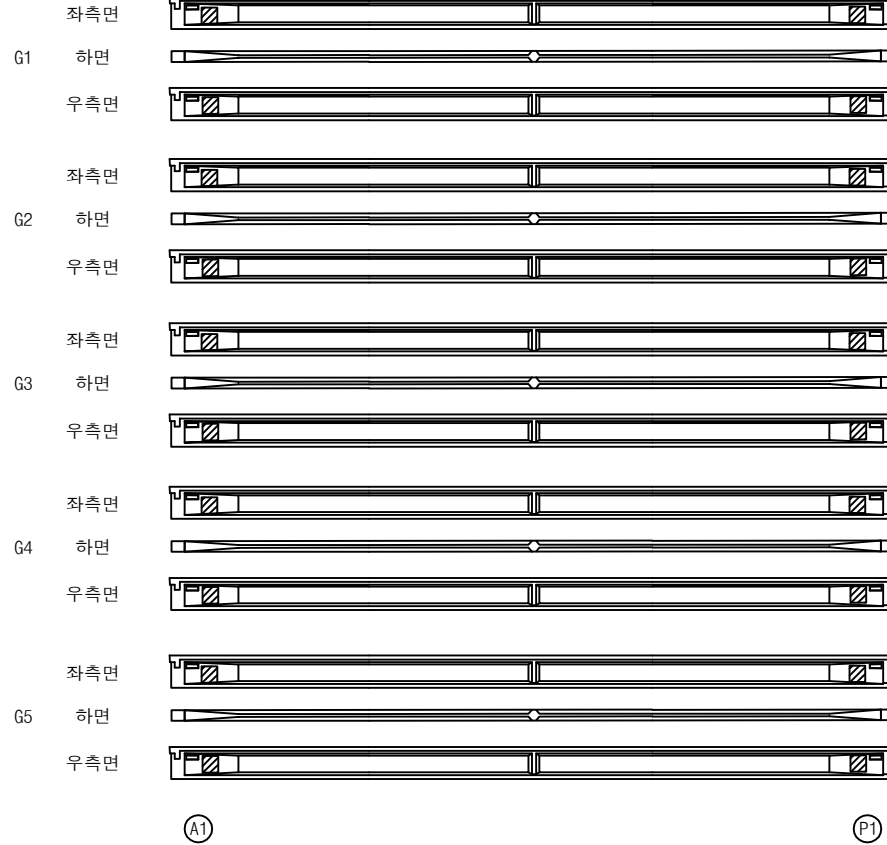
① 인양홀 박락  
0.2X0.2X10EA② 인양홀 박락  
0.2X0.2X10EA

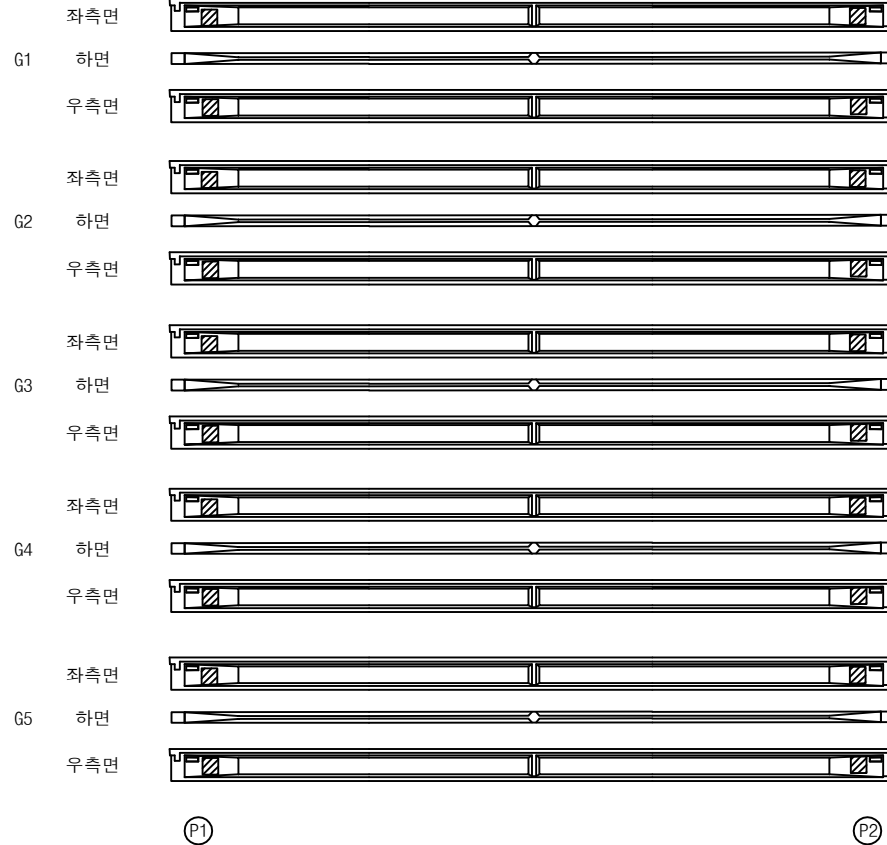
① 인양홀 박락  
0.2X0.2X10EA

② 인양홀 박락  
0.2X0.2X10EA

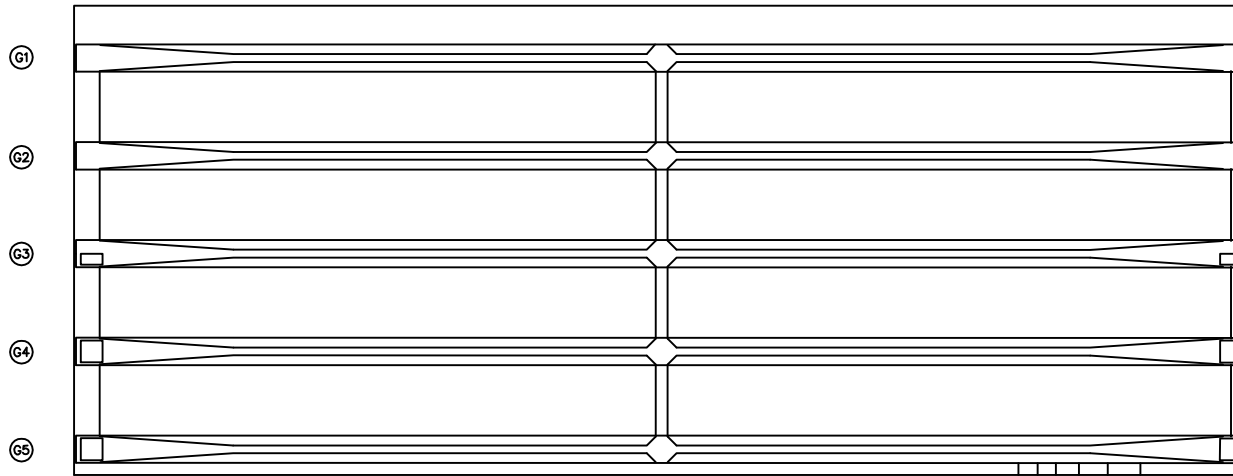
1 0.1/1.0X6EA

| 번호 | 구분 | 부재 | 손상내용 | 손상현황 | | | | | | 비고 |
|---|---|---|---|---|---|---|---|---|---|---|
| 1 | 19하 | 바닥판 | 균열(0.3mm미만) | 0.1 | 1.0 | | 6.00 | m | 6 | 25'상 보수 |

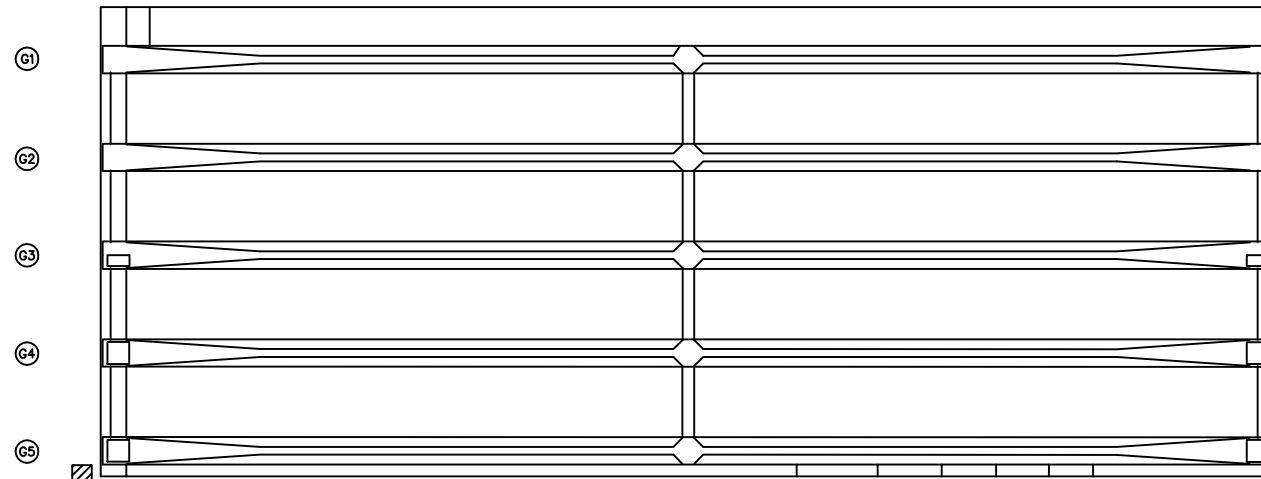
2 거푸집 미제거  
1EA

1 0.1/1.0X6EA

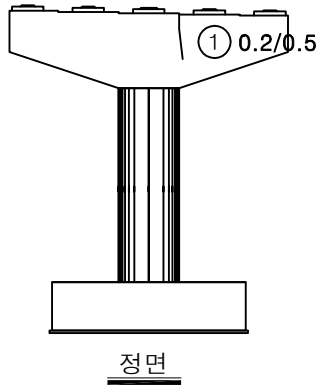
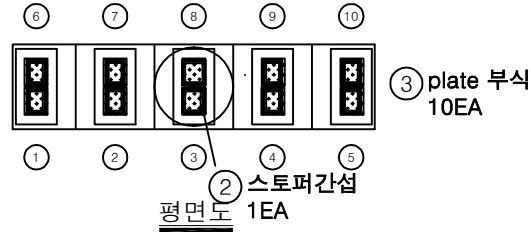
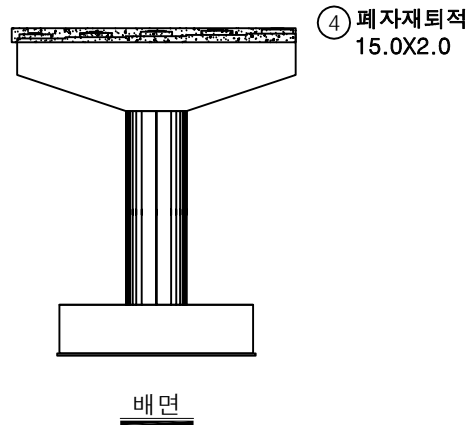
④ 폐자재퇴적  
15.0X2.0
