상주영천고속도로 2024~2025년 시설물 안전점검 용역  
(2025년 상반기 정기안전점검)

# 외 관 조 사 망 도

창정교

ID : 창정교 교면포장 S1 (상주방향)

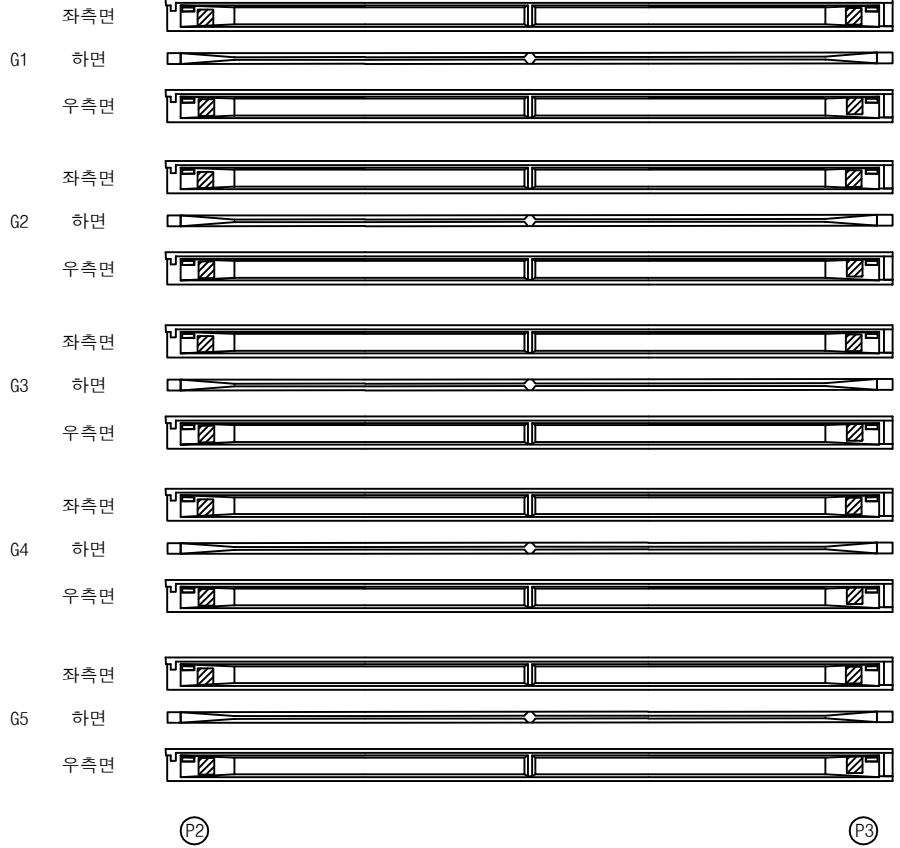
① 인양홀 박락  
0.2X0.2X10EA

② 인양홀 박락  
0.2X0.2X10EA

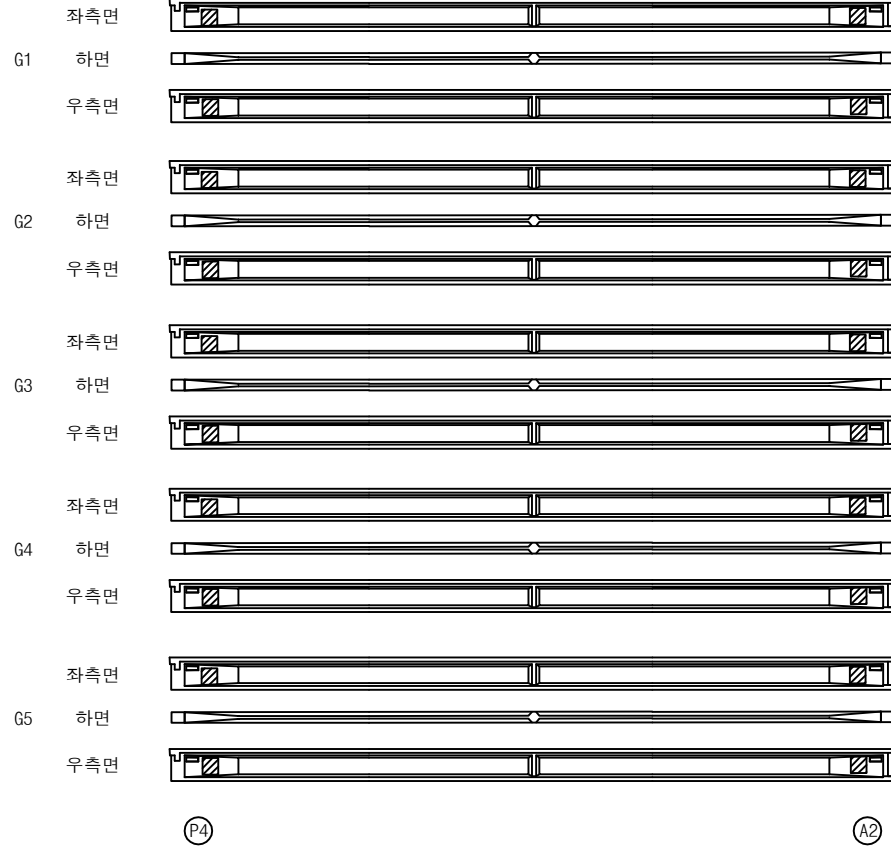
① 인양홀 박락  
0.2X0.2X10EA② 인양홀 박락  
0.2X0.2X10EA

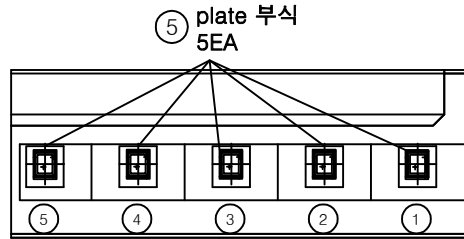
ID : 창정교 교대 A1 (상주방향)

| 번호 | 구분 | 부재 | 손상내용 | 손상현황 | | | | | | 비고 |
|---|---|---|---|---|---|---|---|---|---|---|
| 1 | 19하 | 교대 | 균열(0.3mm미만) | 0.2 | 2.0 | | 2.00 | m | 1 | |
| 3 | 24상 | 교대 | 균열(0.3mm미만) | 0.2 | 2.0 | | 2.00 | m | 1 | |
| 4 | 24상 | 교대 | 균열(0.3mm미만) | 0.2 | 1.5 | | 3.00 | m | 2 | |
| 5 | 25상 | 교량받침 | plate 부식 | | | | 5.00 | EA | 5 | |

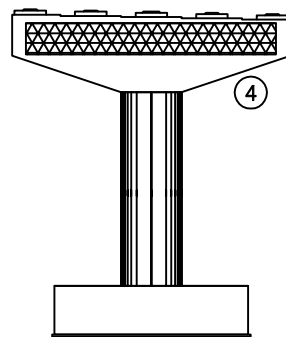
ID : 창정교 교각 P4 (상주방향)

| 번호 | 구분 | 부재 | 손상내용 | 손상현황 | | | | | | 비고 |
|---|---|---|---|---|---|---|---|---|---|---|
| 1 | 19하 | 교량받침 | 무수축물탈 균열 | 0.1 | 0.2 | | 0.60 | m | 3 | |
| 2 | 19하 | 교량받침 | 받침콘크리트 균열 | 0.1 | 0.2 | | 0.20 | m | 1 | |
| 3 | 19하 | 교량받침 | 무수축물탈 균열 | 0.1 | 0.2 | | 0.40 | m | 2 | |
| 4 | 19하 | 교각 | 망상균열 | 0.2 | 10.0 | 1.5 | 15.00 | m² | 1 | |
| 5 | 23하 | 교량받침 | plate 부식 | | | | 2.00 | EA | 2 | |

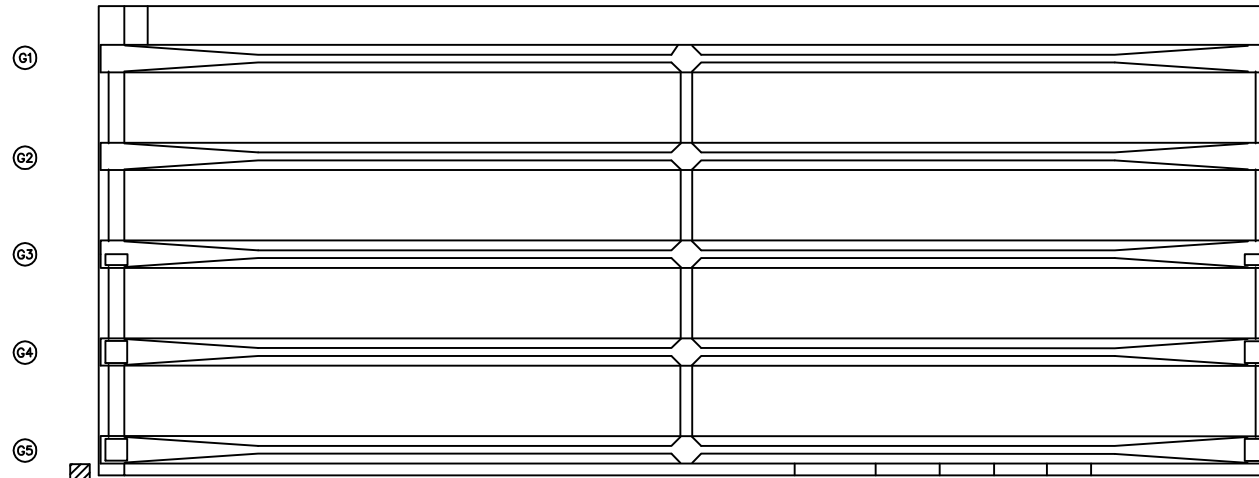
② 거푸집 미제거  
1EA

① 0.1/1.0X6EA

| 번호 | 구분 | 부재 | 손상내용 | 손상현황 | | | | | | 비 고 |
|---|---|---|---|---|---|---|---|---|---|---|
| 1 | 19하 | 바닥판 | 균열(0.3mm미만) | 0.1 | 1.0 | | 6.00 | m | 6 | 25'상 보수 |
