상주영천고속도로 2024~2025년 시설물 안전점검 용역  
(2025년 상반기 정기안전점검)

# 외 관 조 사 망 도

창정교

(주)명성엔지니어링

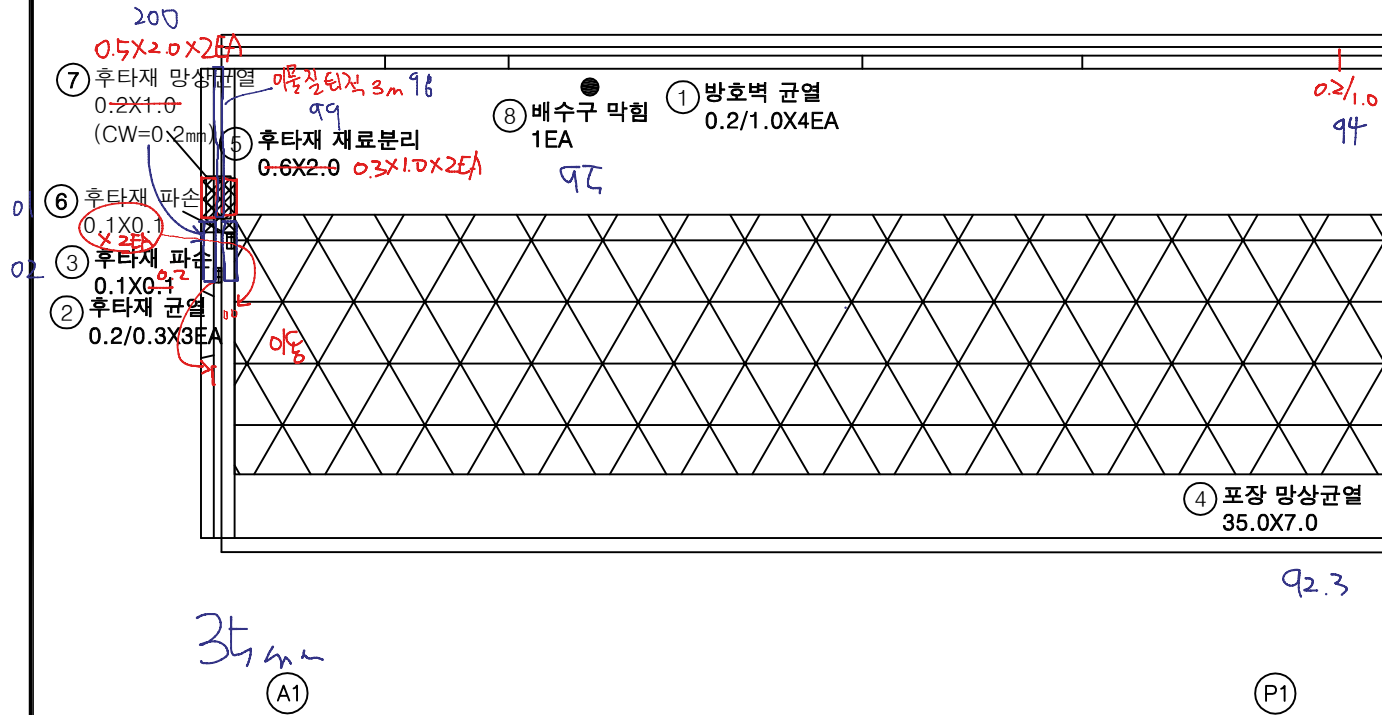
ID : 창정교 교면포장 S1 (상주방향)

| 번호 | 구분 | 부재 | 손상내용 | 손상현황 | | | | | | 비고 |
|---|---|---|---|---|---|---|---|---|---|---|
| 1 | 19하 | 방호벽 | 방호벽 균열 | 0.2 | 1.0 | | 4.00 | m | 4 | |
| 2 | 19하 | 신축이음 | 후타재 균열 | 0.2 | 0.3 | | 0.60 | m | 2 | |
| 3 | 19하 | 신축이음 | 후타재 파손 | | 0.1 | 0.1 | 0.01 | m² | 1 | 21'하 보수 |
| 4 | 19하 | 교면포장 | 포장 망상균열 | | 35.0 | 7.0 | 245.00 | m² | 1 | |
| 5 | 19하 | 신축이음 | 후타재 재료분리 | | 0.6 | 2.0 | 1.20 | m² | 1 | 21'상 보수 |
| 6 | 23하 | 신축이음 | 후타재 파손 | | 0.1 | 0.1 | 0.01 | m² | 1 | |
| 7 | 23하 | 신축이음 | 후타재 망상균열 | 0.2 | 0.2 | 1.0 | 0.20 | m² | 1 | |
| 8 | 23하 | 배수시설 | 배수구 막힘 | | | | 1.00 | EA | 1 | |

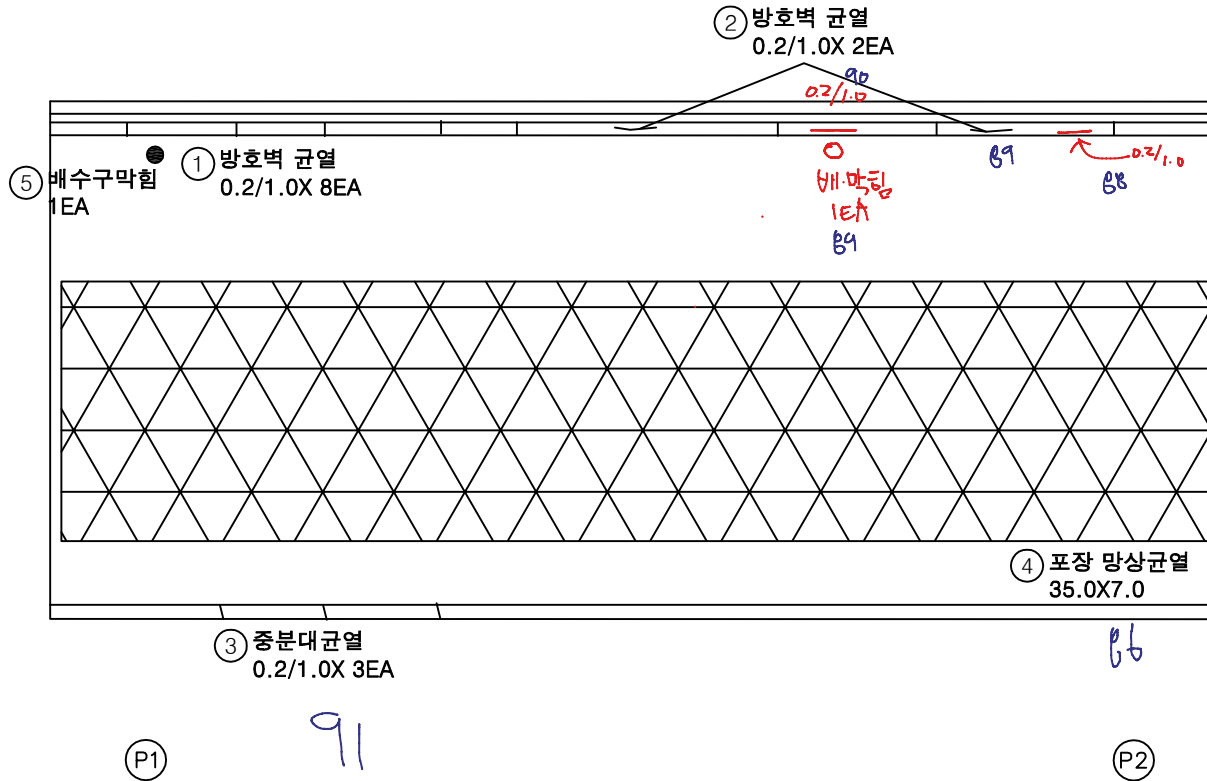
ID : 창정교 교면포장 S2 (상주방향)

| 번호 | 구분 | 부재 | 손상내용 | 손상현황 | | | | | | 비고 |
|---|---|---|---|---|---|---|---|---|---|---|
| 1 | 19하 | 방호벽 | 방호벽 균열 | 0.2 | 1.0 | | 8.00 | m | 8 | |
| 2 | 19하 | 방호벽 | 방호벽 균열 | 0.2 | 1.0 | | 2.00 | m | 2 | |
| 3 | 19하 | 중분대 | 중분대 균열 | 0.2 | 1.0 | | 3.00 | m | 3 | |
| 4 | 19하 | 교면포장 | 포장 망상균열 | | 35.0 | 7.0 | 245.00 | ㎡ | 1 | |
| 5 | 19하 | 배수시설 | 배수구 막힘 | | | | 1.00 | EA | 1 | |

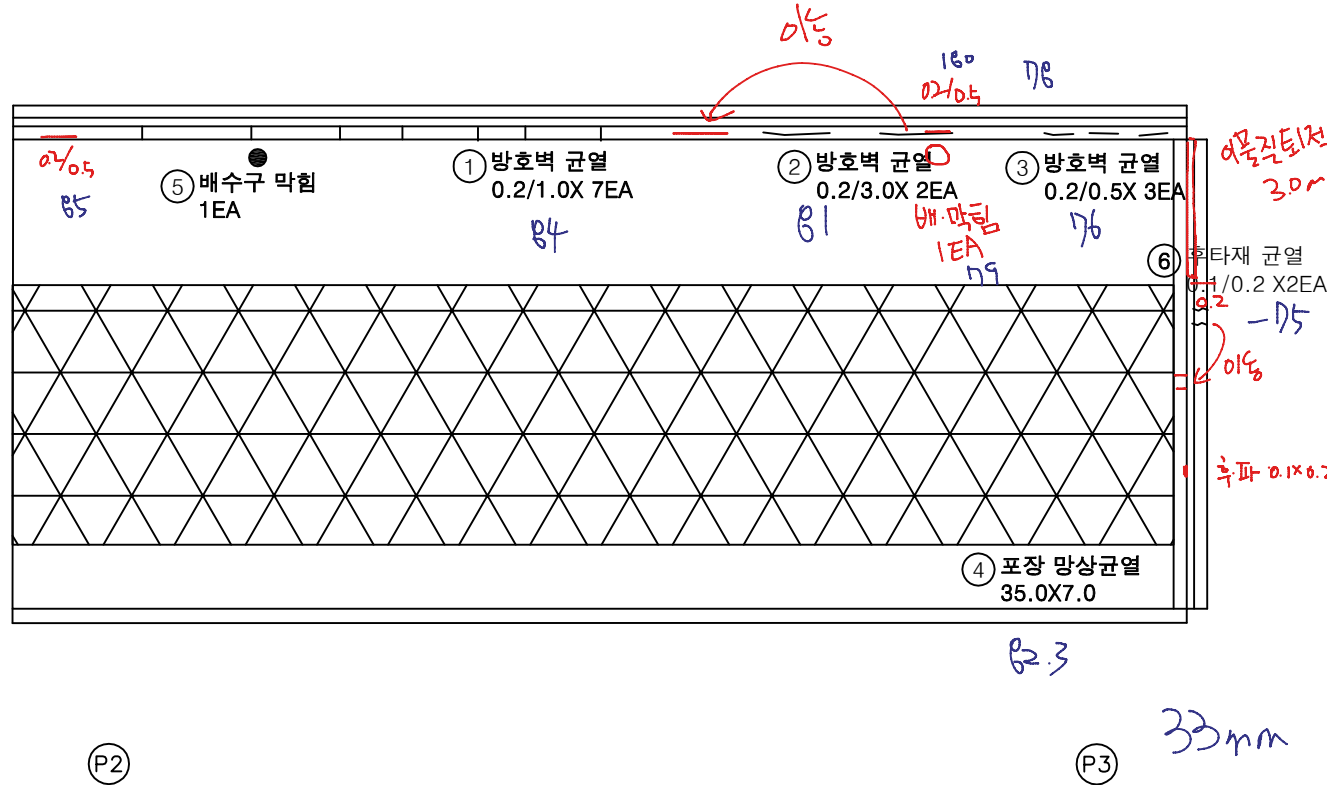
ID : 창정교 교면포장 S3 (상주방향)

| 번호 | 구분 | 부재 | 손상내용 | 손상현황 | | | | | | 비고 |
|---|---|---|---|---|---|---|---|---|---|---|
| 1 | 19하 | 방호벽 | 방호벽 균열 | 0.2 | 1.0 | | 7.00 | m | 7 | |
| 2 | 19하 | 방호벽 | 방호벽 균열 | 0.2 | 3.0 | | 6.00 | m | 2 | |
| 3 | 19하 | 중분대 | 중분대 균열 | 0.2 | 0.5 | | 1.50 | m | 3 | |
| 4 | 19하 | 교면포장 | 포장 망상균열 | | 35.0 | 7.0 | 245.00 | m² | 1 | |
| 5 | 19하 | 배수시설 | 배수구 막힘 | | | | 1.00 | EA | 1 | |
| 6 | 23하 | 신축이음 | 후타재 균열 | 0.1 | 0.2 | | 0.40 | m | 2 | |

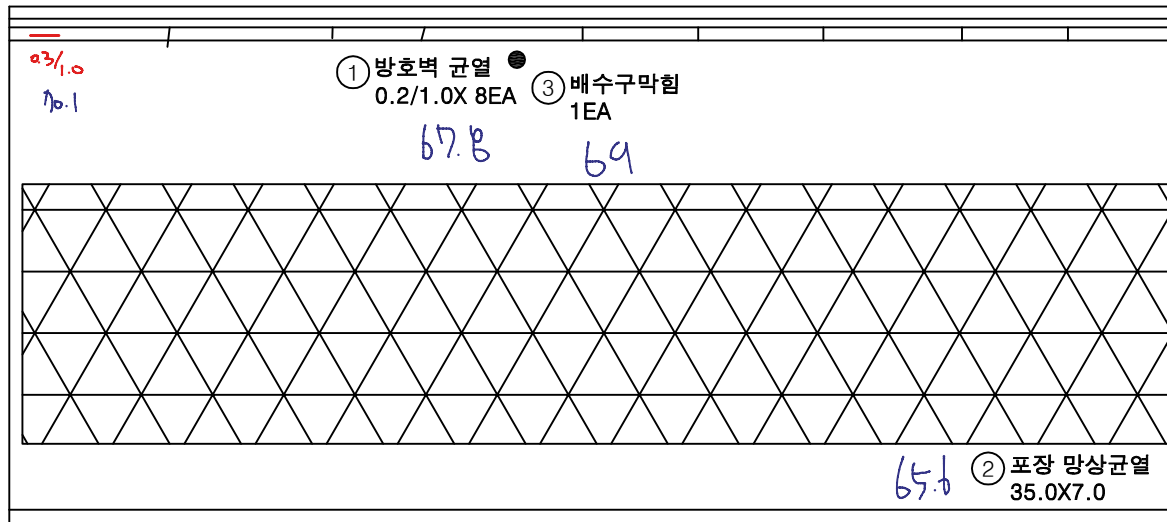
ID : 창정교 교면포장 S4 (상주방향)

| 번호 | 구분 | 부재 | 손상내용 | 손상현황 | | | | | | 비고 |
|---|---|---|---|---|---|---|---|---|---|---|
| 1 | 19하 | 방호벽 | 방호벽 균열 | 0.2 | 1.0 | | 8.00 | m | 8 | |
| 2 | 19하 | 교면포장 | 포장 망상균열 | | 35.0 | 7.0 | 245.00 | m² | 1 | |
| 3 | 19하 | 배수시설 | 배수구 막힘 | | | | 1.00 | EA | 1 | |

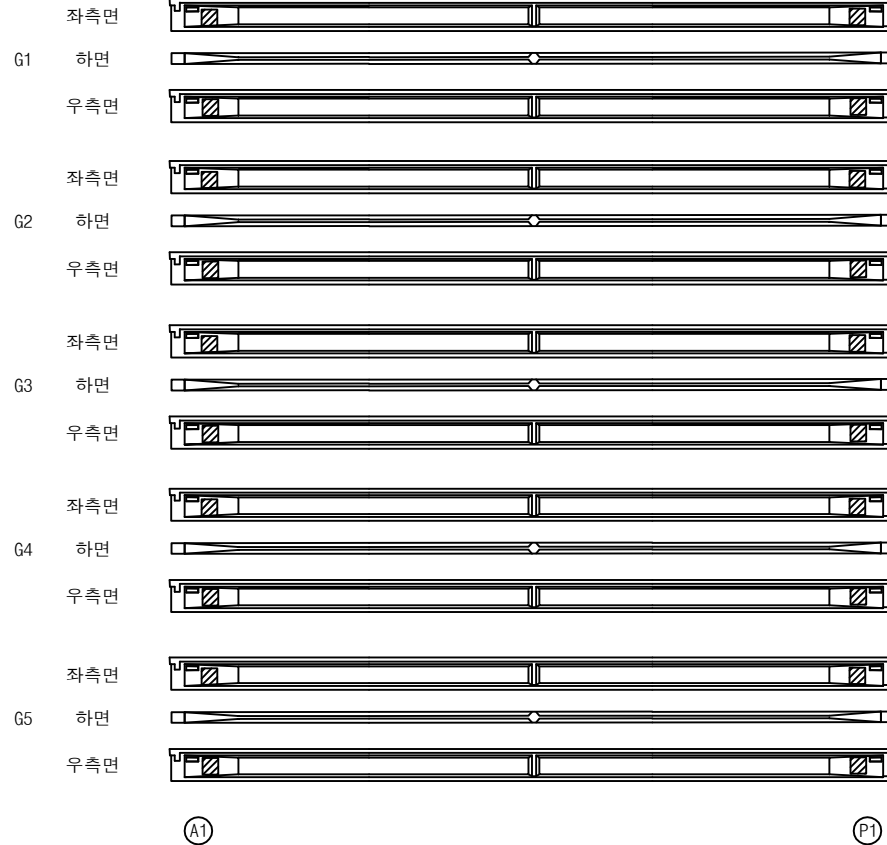
① 인양홀 박락  
0.2X0.2X10EA② 인양홀 박락  
0.2X0.2X10EA

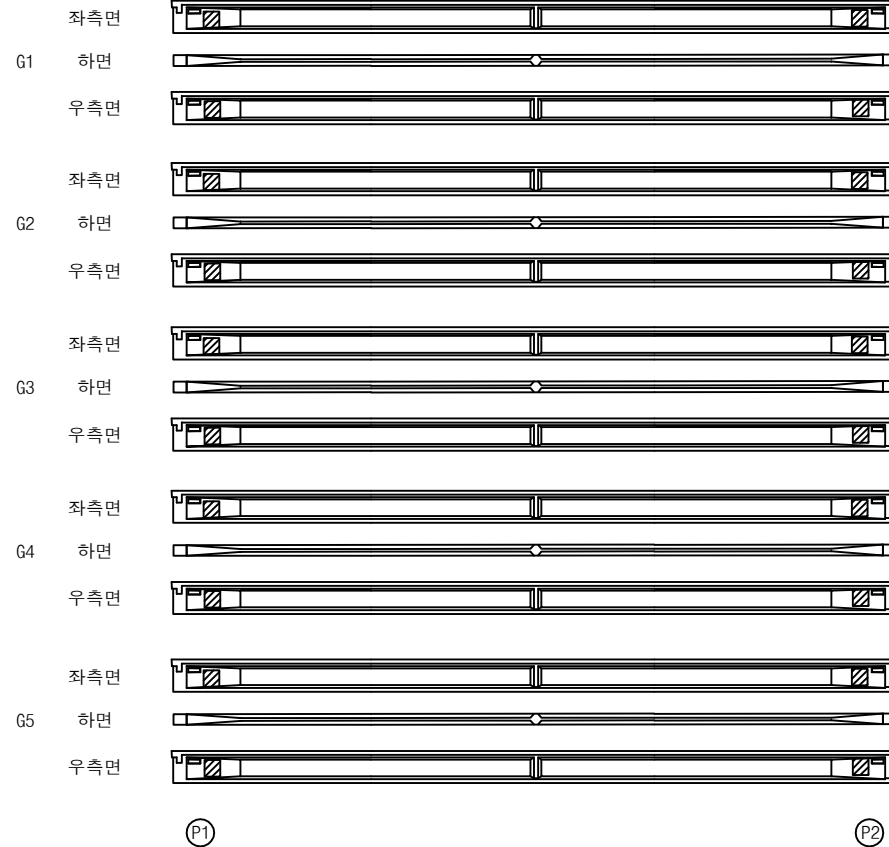
① 인양홀 박락  
0.2X0.2X10EA② 인양홀 박락  
0.2X0.2X10EA

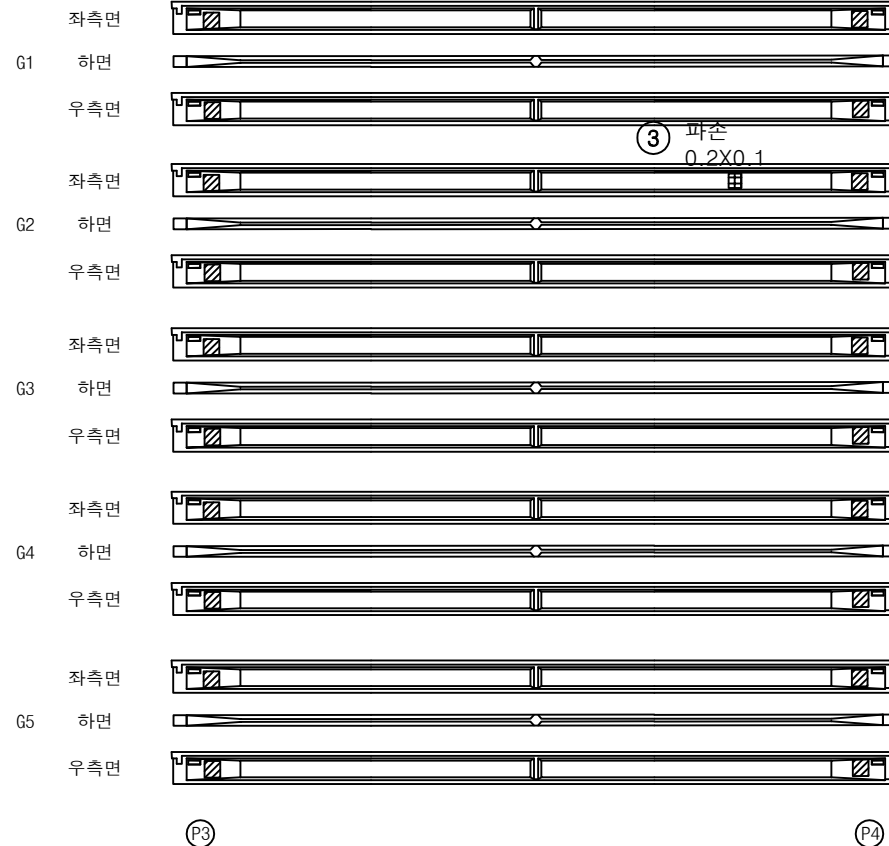
① 인양홀 박락  
0.2X0.2X10EA

② 인양홀 박락  
0.2X0.2X10EA

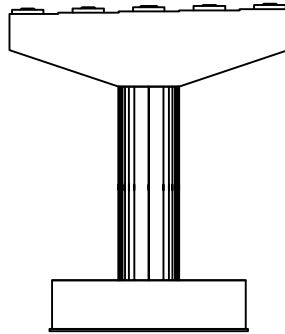
ID : 창정교 교각 P4 (상주방향)

| 번호 | 구분 | 부재 | 손상내용 | 손상현황 | | | | | | 비 고 |
|---|---|---|---|---|---|---|---|---|---|---|
| 1 | 19하 | 교량받침 | 무수축물탈 균열 | 0.1 | 0.2 | | 0.60 | m | 3 | |
| 2 | 19하 | 교량받침 | 받침콘크리트 균열 | 0.1 | 0.2 | | 0.20 | m | 1 | |
| 3 | 19하 | 교량받침 | 무수축물탈 균열 | 0.1 | 0.2 | | 0.40 | m | 2 | |
| 4 | 19하 | 교각 | 망상균열 | 0.2 | 10.0 | 1.5 | 15.00 | m² | 1 | |
| 5 | 23하 | 교량받침 | plate 부식 | | | | 2.00 | EA | 2 | |

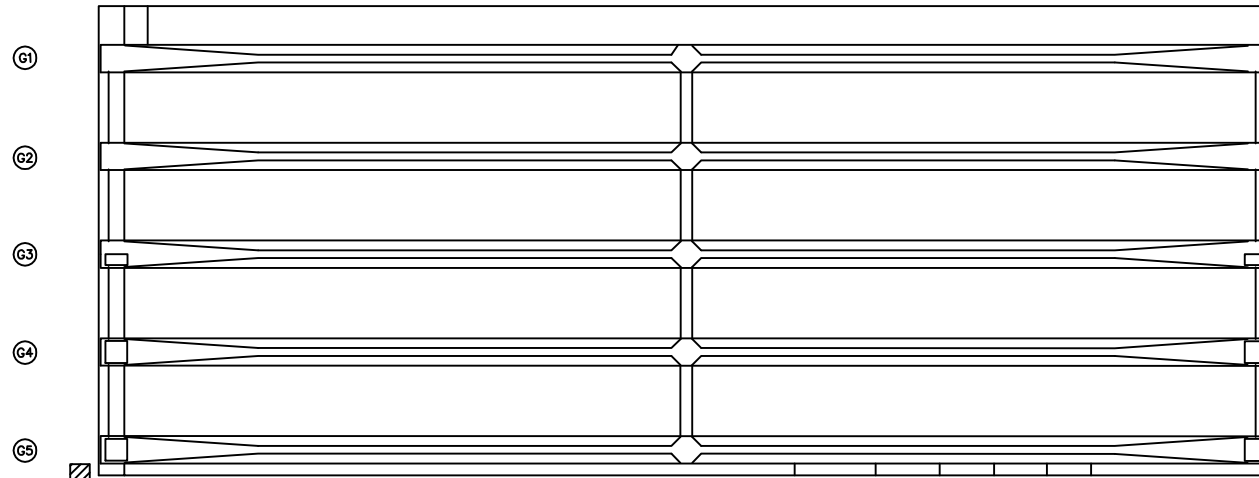
② 거푸집 미제거  
1EA

① 0.1/1.0X6EA

| 번호 | 구분 | 부재 | 손상내용 | 손상현황 | | | | | | 비고 |
|---|---|---|---|---|---|---|---|---|---|---|
| 1 | 19하 | 바닥판 | 균열(0.3mm미만) | 0.1 | 1.0 | | 6.00 | m | 6 | 25'상 보수 |
