상주영천고속도로 2024~2025년 시설물 안전점검 용역  
(2025년 상반기 정기안전점검)

# 외 관 조 사 망 도

중들교

2025.04

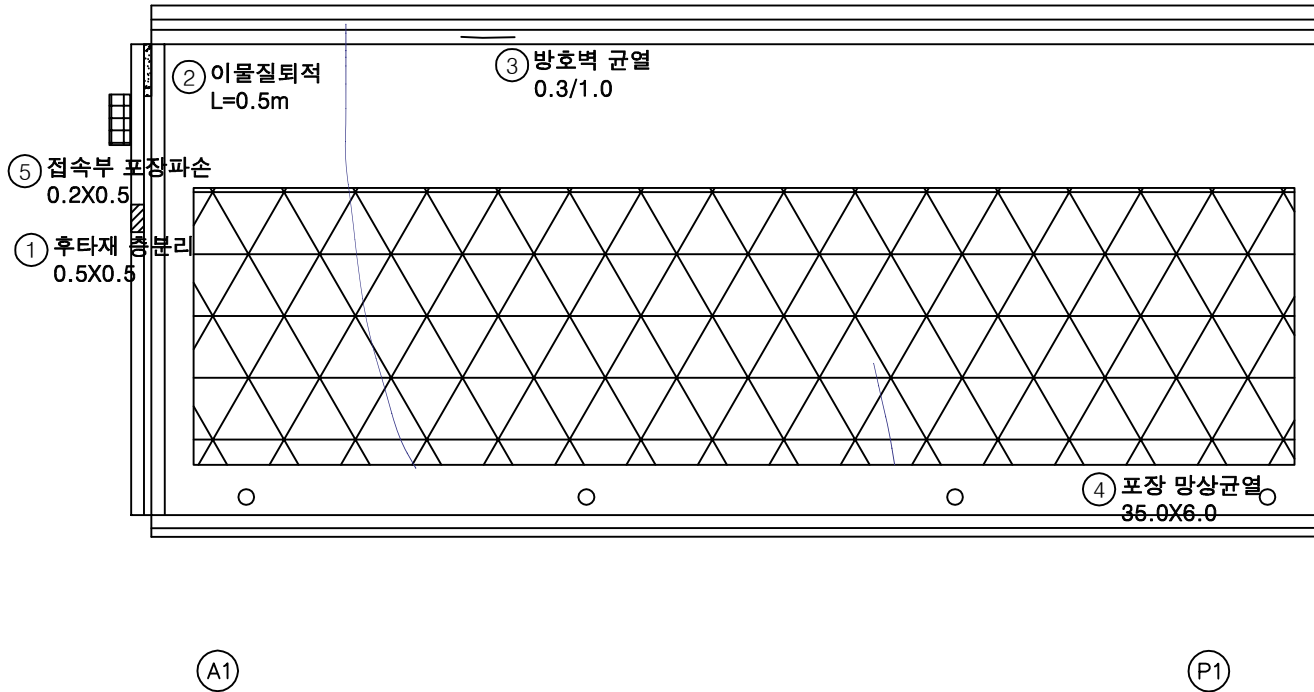
ID : 중들교 교면포장 S1 (상주방향)

| 번호 | 구분 | 부재 | 손상내용 | 손상현황 | | | | | | 비고 |
|---|---|---|---|---|---|---|---|---|---|---|
| 1 | 19하 | 신축이음 | 후타재 총분리 | | 0.5 | 0.5 | 0.25 | m <sup>2</sup> | 1 | |
| 2 | 19하 | 신축이음 | 이물질퇴적 | | 0.5 | | 0.50 | m | 1 | |
| 3 | 19하 | 방호벽 | 방호벽 균열 | 0.3 | 1.0 | | 1.00 | m | 1 | |
| 4 | 19하 | 교면포장 | 포장 망상균열 | | 35.0 | 6.0 | 210.00 | m <sup>2</sup> | 1 | |
| 5 | 19하 | 교면포장 | 접속부 포장파손 | | 0.2 | 0.5 | 0.10 | m <sup>2</sup> | 1 | |

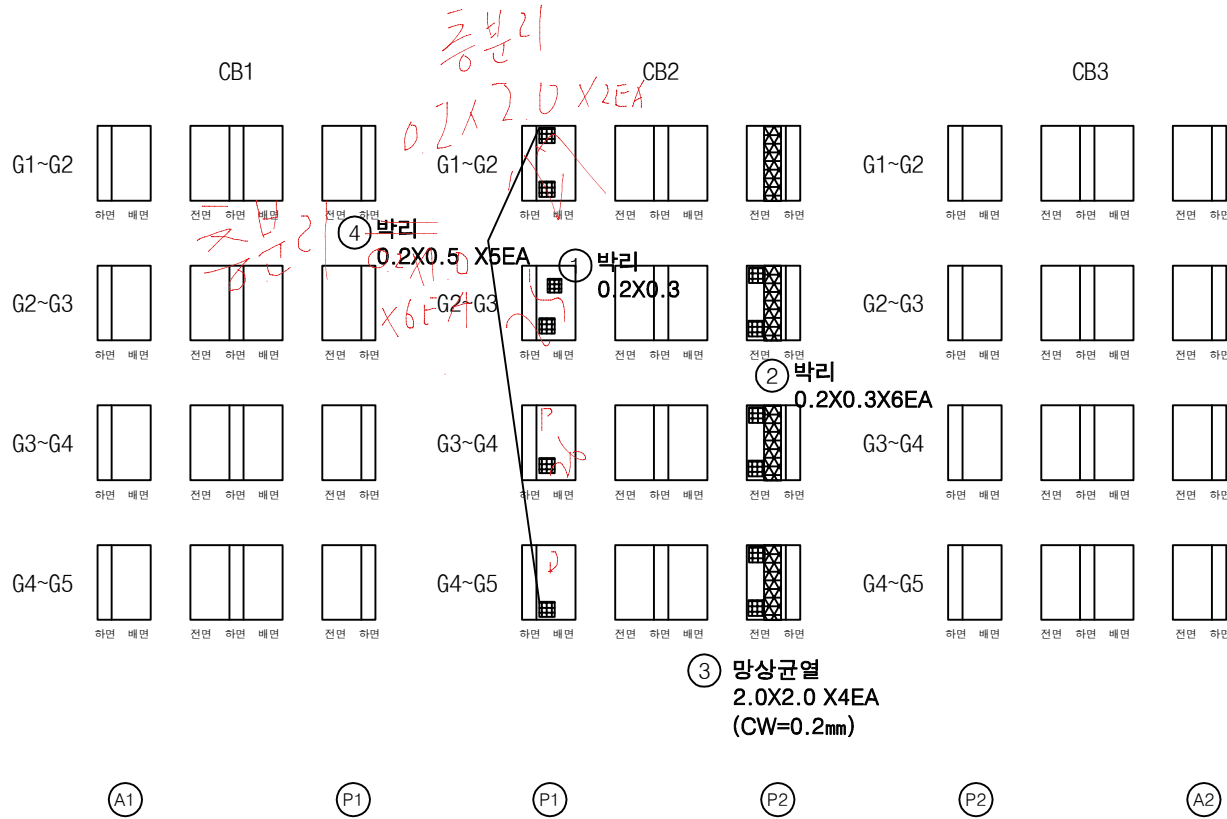
ID : 중등교 가로보 S1~S3 (상주방향)

| 번호 | 구분 | 부재 | 손상내용 | 손상현황 | | | | | | 비고 |
|---|---|---|---|---|---|---|---|---|---|---|
| 1 | 19하 | 가로보 | 박리 | | 0.2 | 0.3 | 0.06 | m <sup>2</sup> | 1 | |
| 2 | 19하 | 가로보 | 박리 | | 0.2 | 0.3 | 0.36 | m <sup>2</sup> | 6 | |
| 3 | 19하 | 가로보 | 망상균열 | 0.2 | 2.0 | 2.0 | 16.00 | m <sup>2</sup> | 4 | |
| 4 | 23하 | 가로보 | 박리 | | 0.2 | 0.5 | 0.50 | m <sup>2</sup> | 5 | |

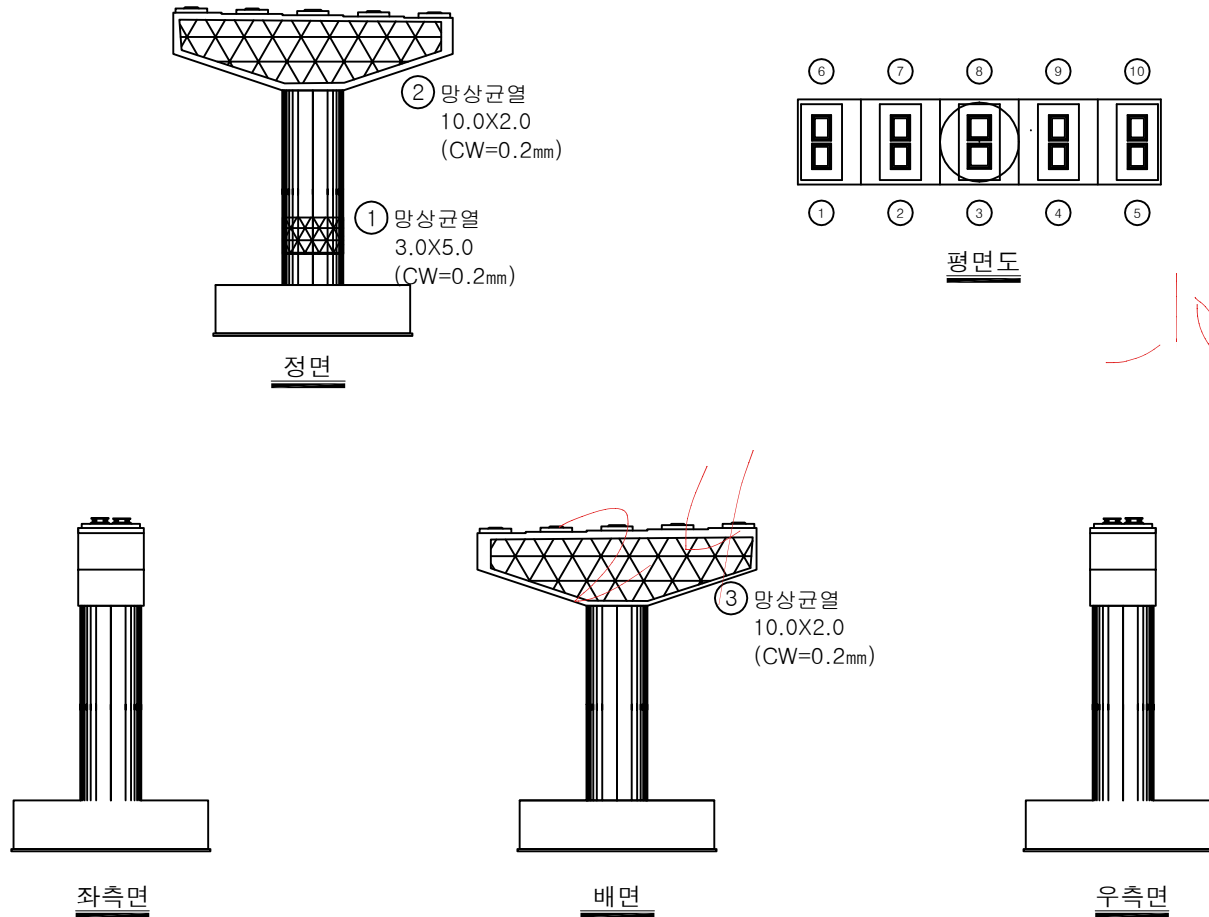
| 번호 | 구분 | 부재 | 손상내용 | 손상현황 | | | | | | 비고 |
|---|---|---|---|---|---|---|---|---|---|---|
| 1 | 21하 | 교각 | 망상균열 | 0.2 | 3.0 | 5.0 | 15.00 | m | 1 | |
| 2 | 21하 | 교각 | 망상균열 | 0.2 | 10.0 | 2.0 | 20.00 | m | 1 | |
| 3 | 23하 | 교각 | 망상균열 | 0.2 | 10.0 | 2.0 | 20.00 | m | 1 | |
