상주영천고속도로 2024~2025년 시설물 안전점검 용역  
(2025년 상반기 정기안전점검)

# 외 관 조 사 망 도

중들교

2025.04

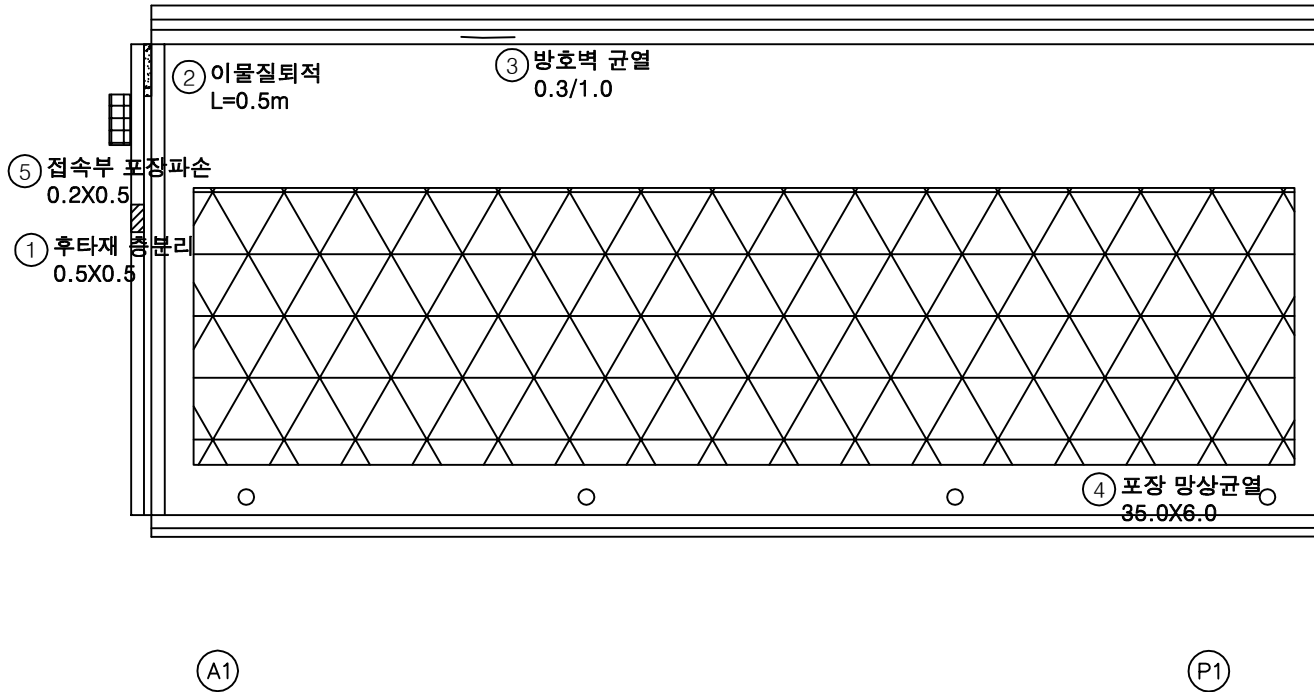
ID : 중등교 교면포장 S1 (상주방향)

| 번호 | 구분 | 부재 | 손상내용 | 손상현황 | | | | | 비고 |
|---|---|---|---|---|---|---|---|---|---|
| 1 | 19하 | 신축이음 | 후타재 총분리 | | 0.5 | 0.5 | 0.25 | m <sup>2</sup> | 1 |
| 2 | 19하 | 신축이음 | 이물질퇴적 | | 0.5 | | 0.50 | m | 1 |
| 3 | 19하 | 방호벽 | 방호벽 균열 | 0.3 | 1.0 | | 1.00 | m | 1 |
| 4 | 19하 | 교면포장 | 포장 망상균열 | | 35.0 | 6.0 | 210.00 | m <sup>2</sup> | 1 |
| 5 | 19하 | 교면포장 | 접속부 포장파손 | | 0.2 | 0.5 | 0.10 | m <sup>2</sup> | 1 |

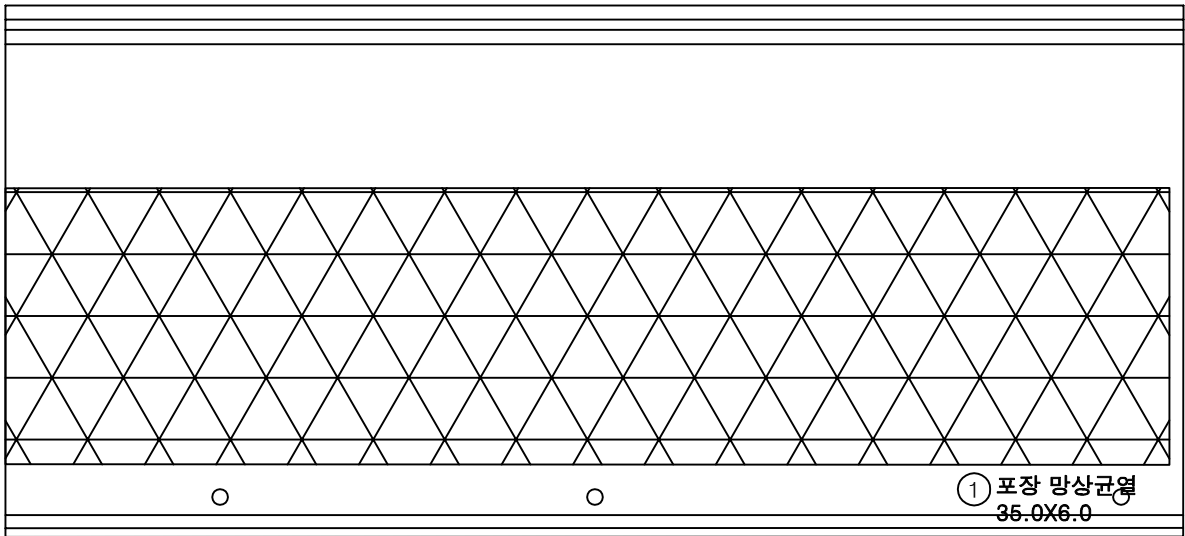
| 번호 | 구분 | 부재 | 손상내용 | 손상현황 | | | | | | 비 고 |
|---|---|---|---|---|---|---|---|---|---|---|
| 1 | 19하 | 교면포장 | 포장 망상균열 | | 35.0 | 6.0 | 210.00 | m <sup>2</sup> | 1 | |

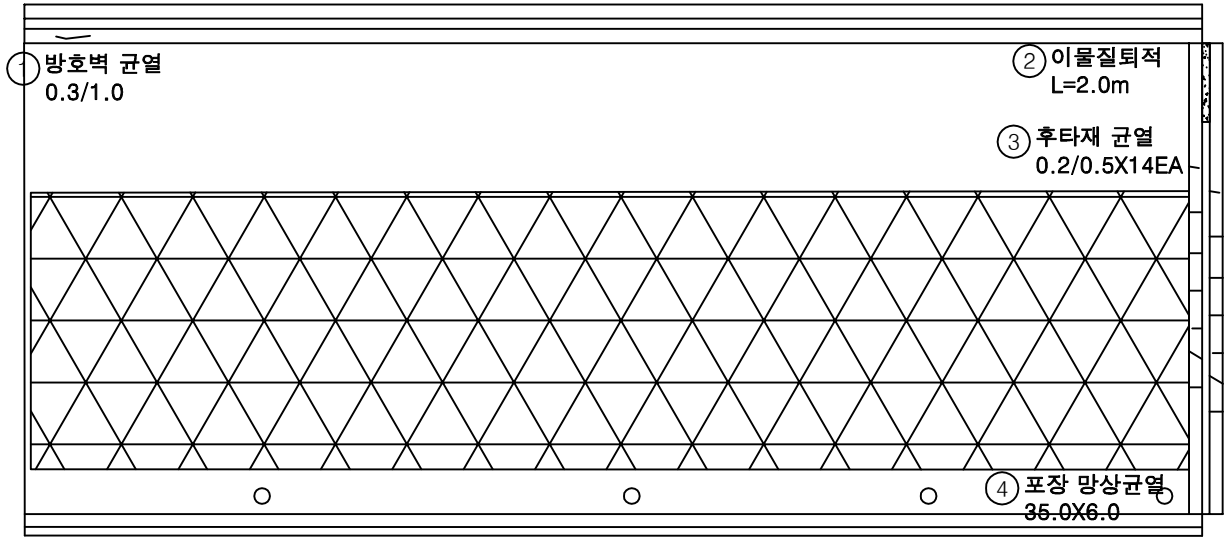
| 번호 | 구분 | 부재 | 손상내용 | 손상현황 | | | | | 비고 |
|---|---|---|---|---|---|---|---|---|---|
| 1 | 19하 | 방호벽 | 방호벽 균열 | 0.3 | 1.0 | | 1.00 | m | 1 |
| 2 | 19하 | 신축이음 | 이물질퇴적 | | 2.0 | | 2.00 | m | 1 |
| 3 | 19하 | 신축이음 | 후타재 균열 | 0.2 | 0.5 | | 7.00 | m | 14 |
| 4 | 19하 | 교면포장 | 포장 망상균열 | | 35.0 | 6.0 | 210.00 | m² | 1 |

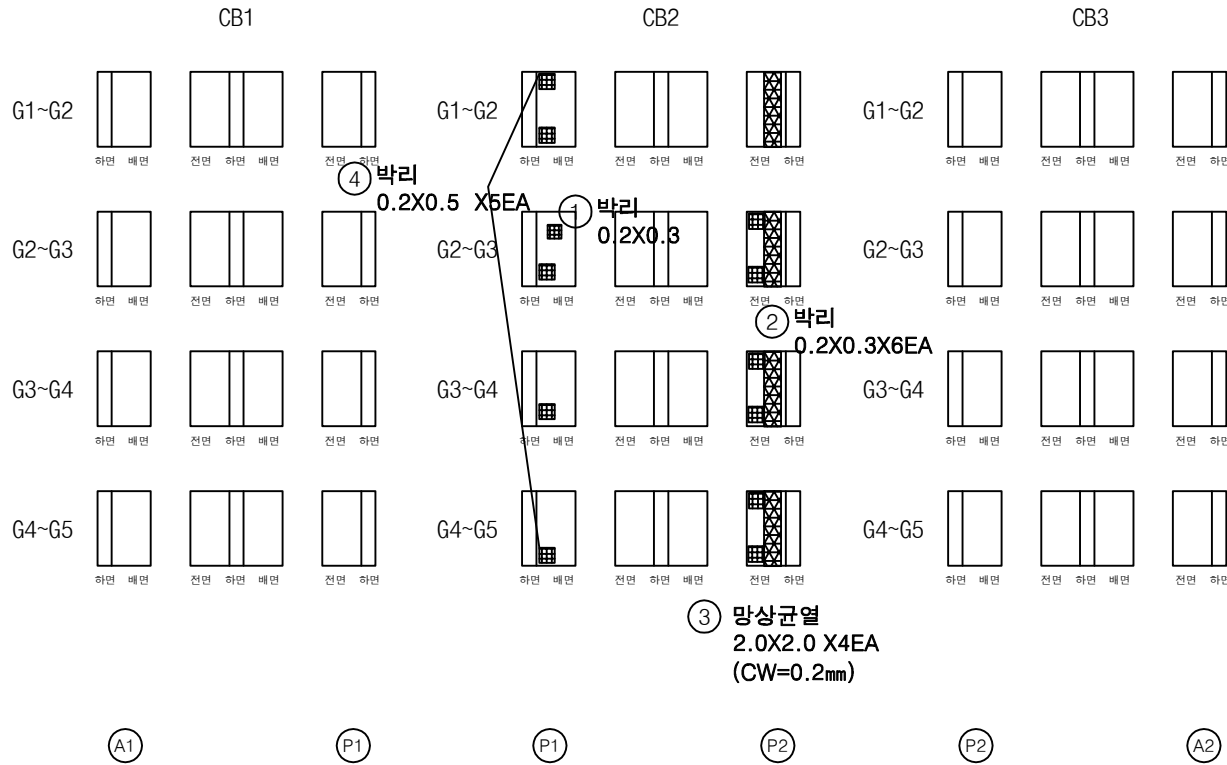
| 번호 | 구분 | 부재 | 손상내용 | 손상현황 | | | | | | 비고 |
|---|---|---|---|---|---|---|---|---|---|---|
| 3 | 19하 | 가로보 | 망상균열 | 0.2 | 2.0 | 2.0 | 16.00 | m <sup>2</sup> | 4 | |

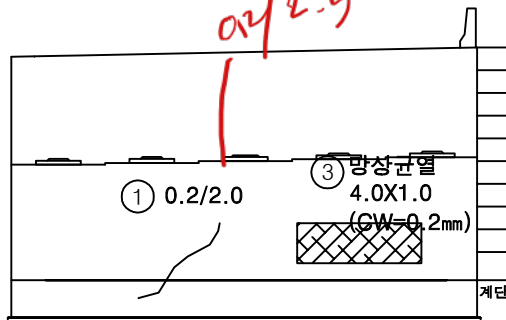
평면도

| 번호 | 구분 | 부재 | 손상내용 | 손상현황 | | | | | | 비고 |
|---|---|---|---|---|---|---|---|---|---|---|
| 1 | 19하 | 교대 | 균열(0.3mm미만) | 0.2 | 2.0 | | 2.00 | m | 1 | |
| 2 | 19하 | 교량받침 | plate 부식 | | | | 1.00 | EA | 1 | |
| 3 | 23하 | 교대 | 망상균열 | 0.2 | 4.0 | 1.0 | 4.00 | m | 1 | |

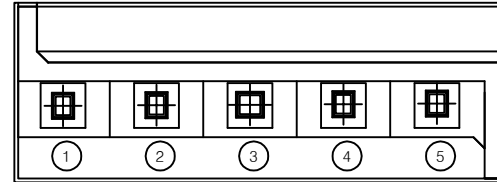
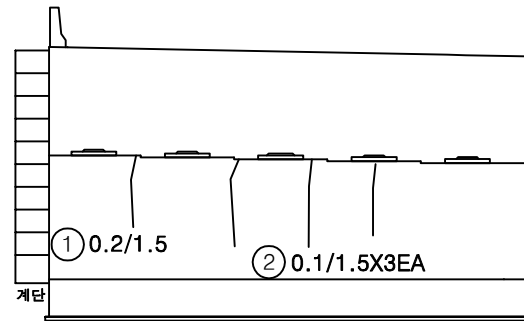
| 번호 | 구분 | 부재 | 손상내용 | 손상현황 | | | | | | 비고 |
|---|---|---|---|---|---|---|---|---|---|---|
| 1 | 19하 | 교대 | 균열(0.3mm미만) | 0.2 | 1.5 | | 1.50 | m | 1 | |
| 2 | 19하 | 교대 | 균열(0.3mm미만) | 0.1 | 1.5 | | 4.50 | m | 3 | |

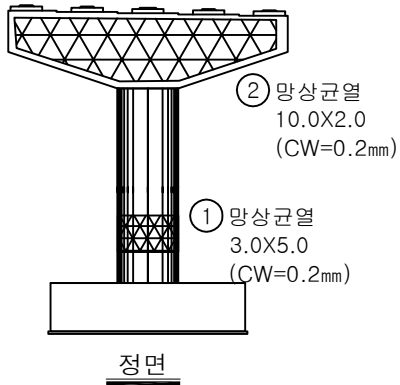
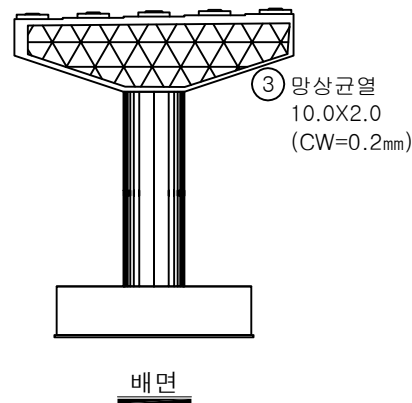
| 번호 | 구분 | 부재 | 손상내용 | 손상현황 | | | | | | 비고 |
|---|---|---|---|---|---|---|---|---|---|---|
| 1 | 21하 | 교각 | 망상균열 | 0.2 | 3.0 | 5.0 | 15.00 | m | 1 | |
| 2 | 21하 | 교각 | 망상균열 | 0.2 | 10.0 | 2.0 | 20.00 | m | 1 | |
| 3 | 23하 | 교각 | 망상균열 | 0.2 | 10.0 | 2.0 | 20.00 | m | 1 | |

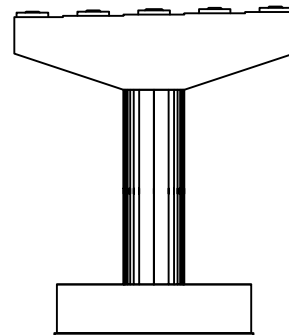
| 번호 | 구분 | 부재 | 손상내용 | 손상현황 | | | | | | 비고 |
|---|---|---|---|---|---|---|---|---|---|---|
| 1 | 21하 | 교각 | 망상균열 | 0.2 | 10.0 | 2.0 | 20.00 | m | 1 | |

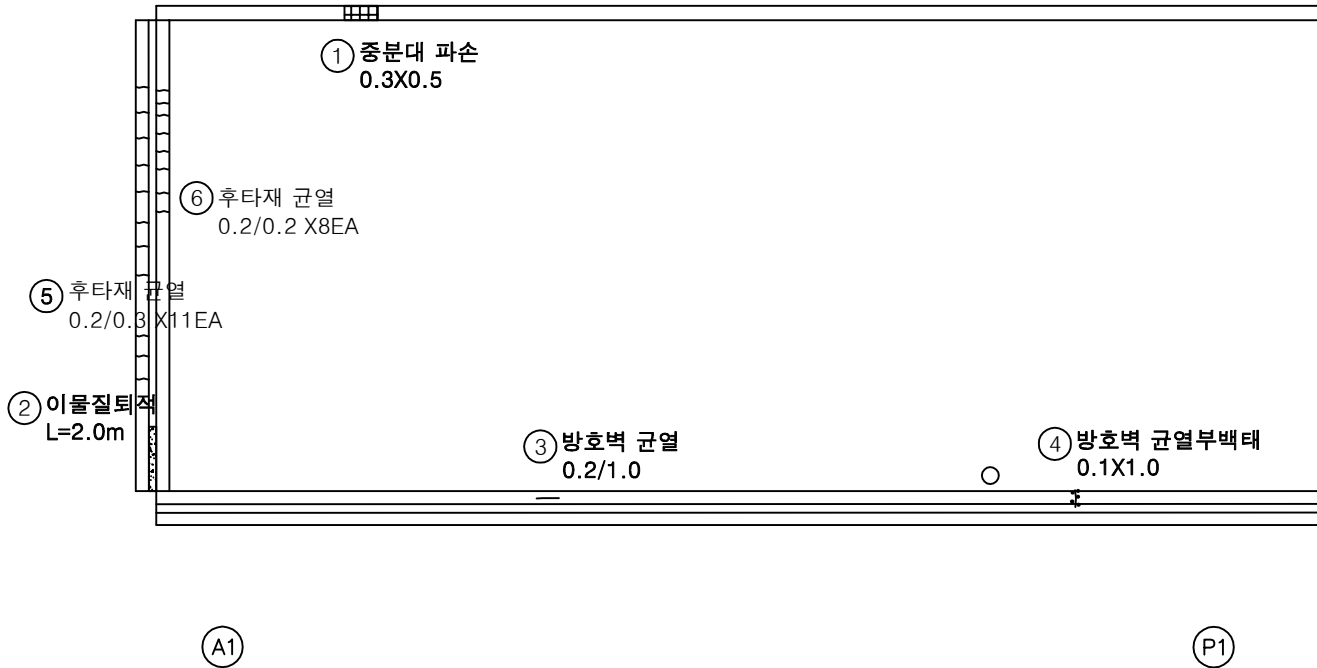
| 번호 | 구분 | 부재 | 손상내용 | 손상현황 | | | | | | 비 고 |
|---|---|---|---|---|---|---|---|---|---|---|
| 1 | 19하 | 중분대 | 중분대 파손 | | 0.3 | 0.5 | 0.15 | m <sup>2</sup> | 1 | 손상변경 |
| 3 | 19하 | 방호벽 | 방호벽 균열 | 0.2 | 1.0 | | 1.00 | m | 1 | |
| 4 | 19하 | 방호벽 | 균열부백태 | | 0.1 | 1.0 | 0.10 | m <sup>2</sup> | 1 | |
| 5 | 21하 | 신속이음 | 후타재 균열 | 0.2 | 0.3 | | 3.30 | m | 11 | |
| 6 | 21하 | 신속이음 | 후타재 균열 | 0.2 | 0.2 | | 1.60 | m | 8 | |

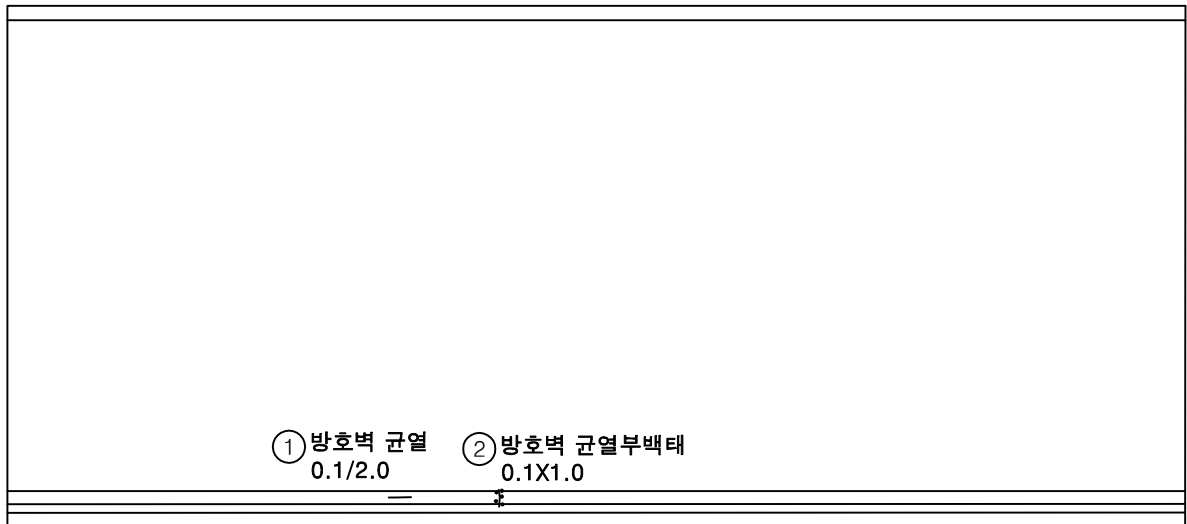
| 번호 | 구분 | 부재 | 손상내용 | 손상현황 | | | | | | 비고 |
|---|---|---|---|---|---|---|---|---|---|---|
| 1 | 19하 | 방호벽 | 방호벽 균열 | 0.1 | 2.0 | | 2.00 | m | 1 | |
| 2 | 19하 | 방호벽 | 균열부백태 | | 0.1 | 1.0 | 0.10 | m <sup>2</sup> | 1 | |

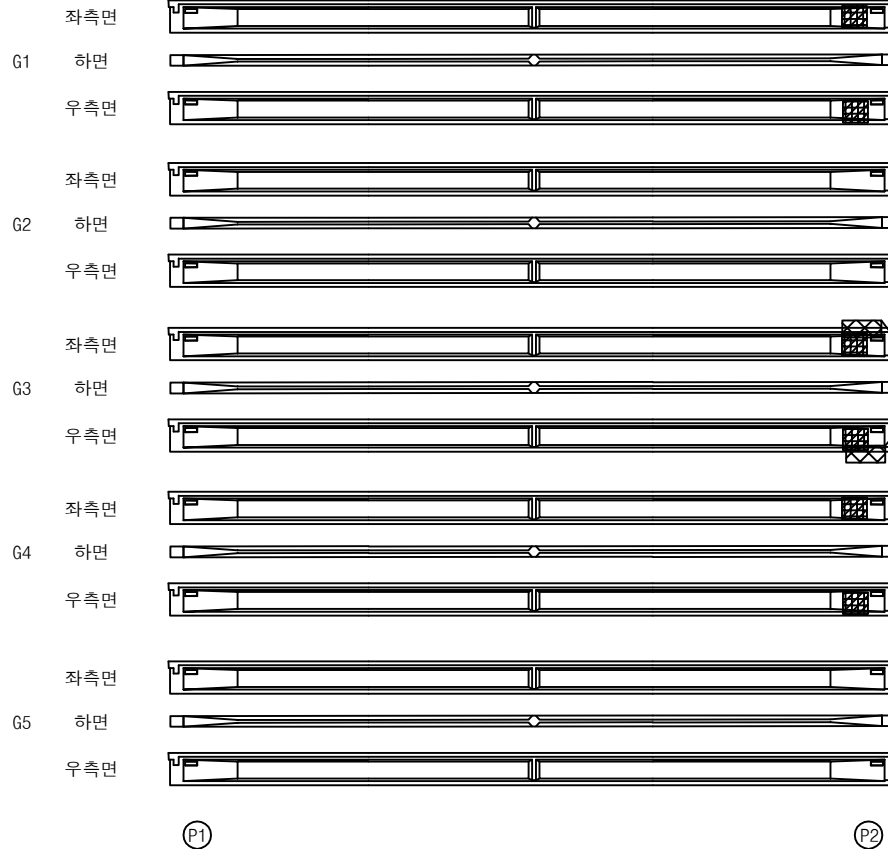
① 인양홀박리박락  
0.2X0.2X6EA② 재료분리  
1.5X0.5 X2EA

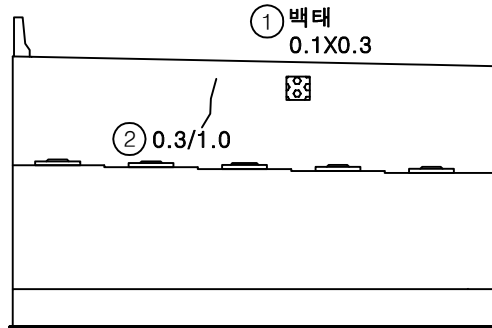
| 번호 | 구분 | 부재 | 손상내용 | 손상현황 | | | | | | 비고 |
|---|---|---|---|---|---|---|---|---|---|---|
| 2 | 24상 | 교대 | 균열(0.3mm이상) | 0.3 | 1.0 | | 1.00 | m | 1 | |

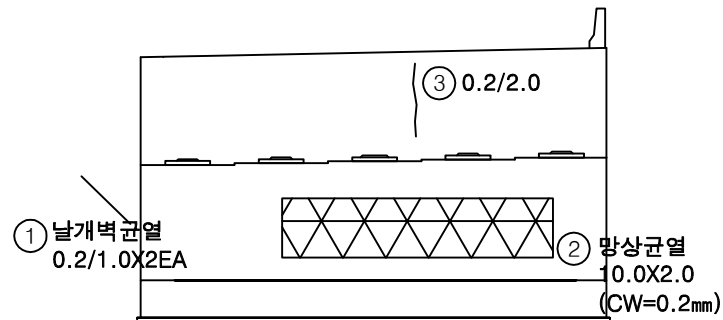
평면도

| 번호 | 구분 | 부재 | 손상내용 | 손상현황 | | | | | | 비 고 |
|---|---|---|---|---|---|---|---|---|---|---|
| 1 | 19하 | 교대 | 날개벽 균열 | 0.2 | 1.0 | | 2.00 | m | 2 | |
| 2 | 19하 | 교대 | 망상균열 | 0.2 | 10.0 | 2.0 | 20.00 | m <sup>2</sup> | 1 | |
| 3 | 23하 | 교대 | 균열(0.3mm미만) | 0.2 | 2.0 | | 2.00 | m | 1 | |

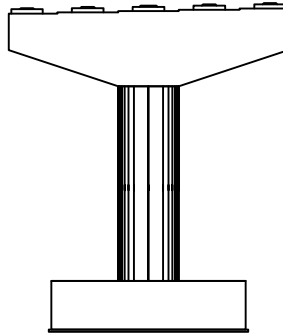
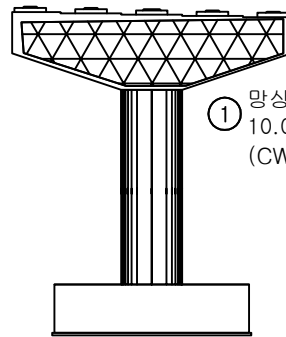
| 번호 | 구분 | 부재 | 손상내용 | 손상현황 | | | | | | 비 고 |
|---|---|---|---|---|---|---|---|---|---|---|
| 1 | 21하 | 교각 | 망상균열 | 0.2 | 10.0 | 2.0 | 20.00 | m | 1 | |

① 망상균열  
10.0X2.0  
(CW=0.2mm)

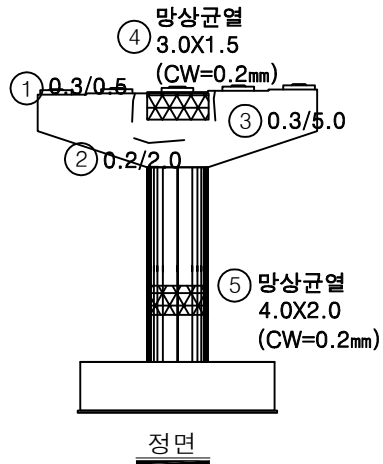
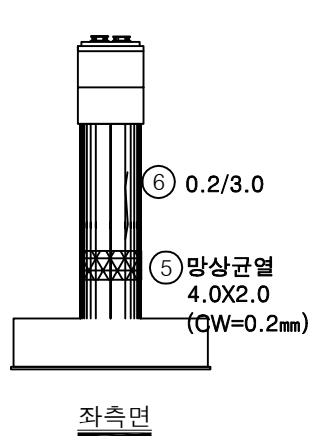
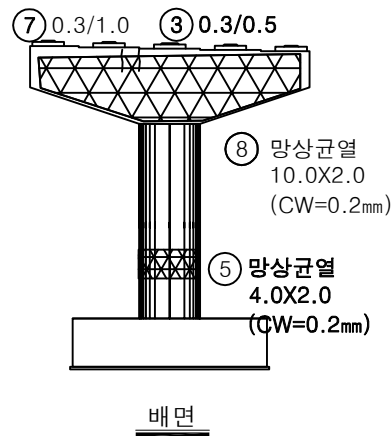
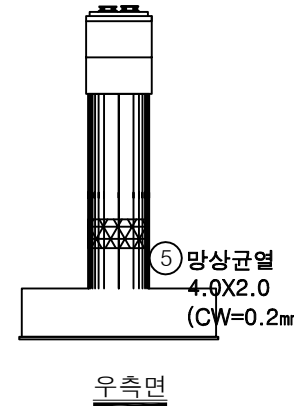
| 번호 | 구분 | 부재 | 손상내용 | 손상현황 | | | | | | 비고 |
|---|---|---|---|---|---|---|---|---|---|---|
| 1 | 19하 | 교각 | 균열(0.3mm이상) | 0.3 | 0.5 | | 0.50 | m | 1 | |
| 2 | 19하 | 교각 | 균열(0.3mm미만) | 0.2 | 2.0 | | 2.00 | m | 1 | |
| 3 | 21하 | 교각 | 균열(0.3mm이상) | 0.3 | 0.5 | | 0.50 | m | 1 | |
| 4 | 19하 | 교각 | 망상균열 | 0.2 | 3.0 | 1.5 | 4.50 | m <sup>2</sup> | 1 | |
| 5 | 19하 | 교각 | 망상균열 | 0.2 | 4.0 | 2.0 | 8.00 | m <sup>2</sup> | 1 | |
| 6 | 19하 | 교각 | 균열(0.3mm미만) | 0.2 | 3.0 | | 3.00 | m | 1 | |
| 7 | 21하 | 교각 | 균열(0.3mm이상) | 0.3 | 1.0 | | 1.00 | m | 1 | |
| 8 | 21하 | 교각 | 망상균열 | 0.2 | 10.0 | 2.0 | 20.00 | m <sup>2</sup> | 1 | |
