상주영천고속도로 2024~2025년 시설물 안전점검 용역  
(2025년 상반기 정기안전점검)

# 외 관 조 사 망 도

중들교

2025.04

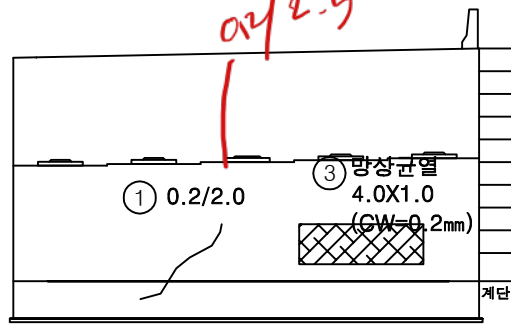
| 번호 | 구분 | 부재 | 손상내용 | 손상현황 | | | | | | 비고 |
|---|---|---|---|---|---|---|---|---|---|---|
| 1 | 19하 | 교대 | 균열(0.3mm미만) | 0.2 | 2.0 | | 2.00 | m | 1 | |
| 2 | 19하 | 교량받침 | plate 부식 | | | | 1.00 | EA | 1 | |
| 3 | 23하 | 교대 | 망상균열 | 0.2 | 4.0 | 1.0 | 4.00 | m | 1 | |

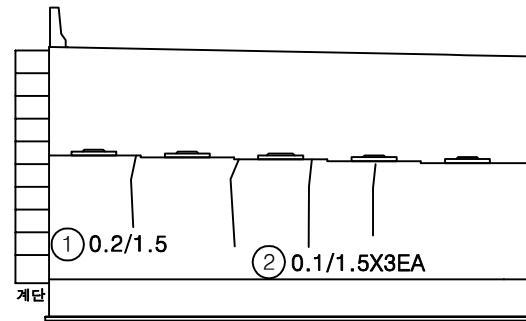
| 번호 | 구분 | 부재 | 손상내용 | 손상현황 | | | | | | 비고 |
|---|---|---|---|---|---|---|---|---|---|---|
| 1 | 19하 | 교대 | 균열(0.3mm미만) | 0.2 | 1.5 | | 1.50 | m | 1 | |
| 2 | 19하 | 교대 | 균열(0.3mm미만) | 0.1 | 1.5 | | 4.50 | m | 3 | |

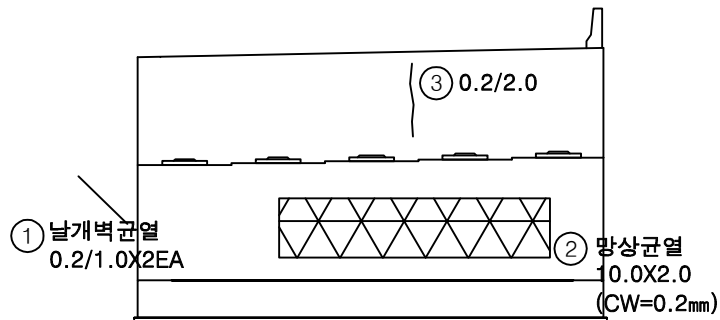
| 번호 | 구분 | 부재 | 손상내용 | 손상현황 | | | | | | 비고 |
|---|---|---|---|---|---|---|---|---|---|---|
| 1 | 19하 | 교대 | 날개벽 균열 | 0.2 | 1.0 | | 2.00 | m | 2 | |
| 2 | 19하 | 교대 | 망상균열 | 0.2 | 10.0 | 2.0 | 20.00 | m² | 1 | |
| 3 | 23하 | 교대 | 균열(0.3mm미만) | 0.2 | 2.0 | | 2.00 | m | 1 | |

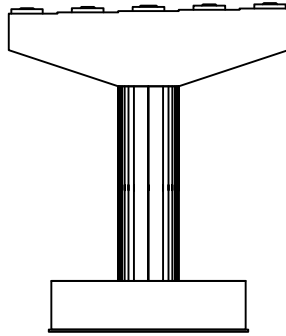
| 번호 | 구분 | 부재 | 손상내용 | 손상현황 | | | | | | 비고 |
|---|---|---|---|---|---|---|---|---|---|---|
| 1 | 21하 | 교각 | 망상균열 | 0.2 | 10.0 | 2.0 | 20.00 | m | 1 | |

① 망상균열  
10.0X2.0  
(CW=0.2mm)
