상주영천고속도로 2024~2025년 시설물 안전점검 용역  
(2025년 상반기 정기안전점검)

# 외 관 조 사 망 도

중들교

2025.04

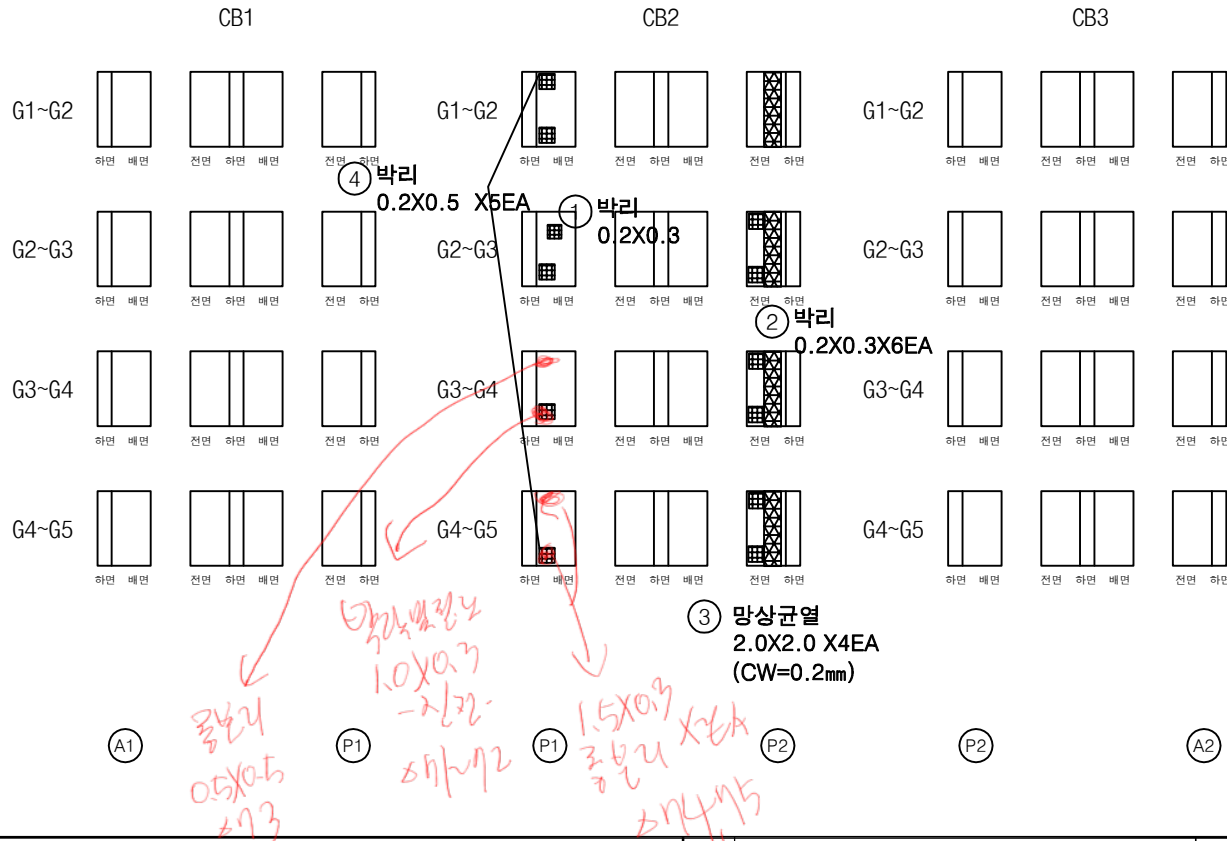
| 번호 | 구분 | 부재 | 손상내용 | 손상현황 | | | | | | 비고 |
|---|---|---|---|---|---|---|---|---|---|---|
| 3 | 19하 | 가로보 | 망상균열 | 0.2 | 2.0 | 2.0 | 16.00 | m <sup>2</sup> | 4 | |

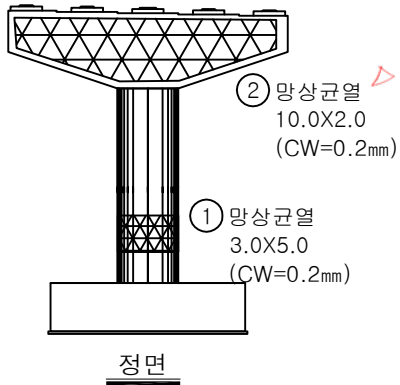
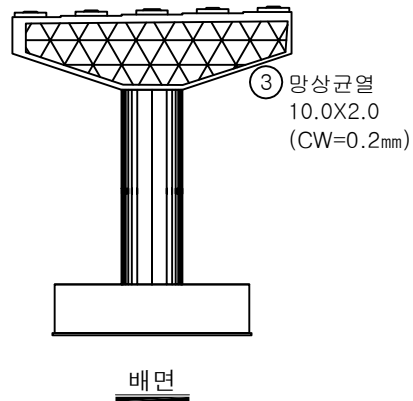
| 번호 | 구분 | 부재 | 손상내용 | 손상현황 | | | | | | 비고 |
|---|---|---|---|---|---|---|---|---|---|---|
| 1 | 21하 | 교각 | 망상균열 | 0.2 | 3.0 | 5.0 | 15.00 | m | 1 | |
| 2 | 21하 | 교각 | 망상균열 | 0.2 | 10.0 | 2.0 | 20.00 | m | 1 | |
| 3 | 23하 | 교각 | 망상균열 | 0.2 | 10.0 | 2.0 | 20.00 | m | 1 | |

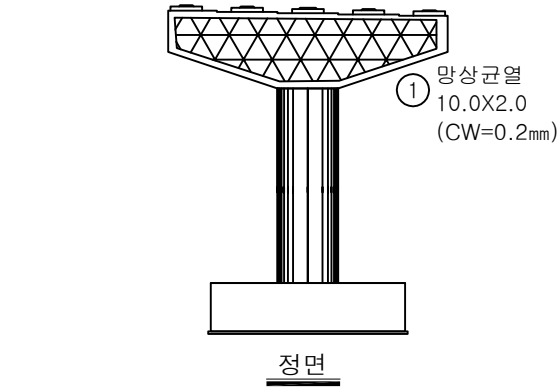
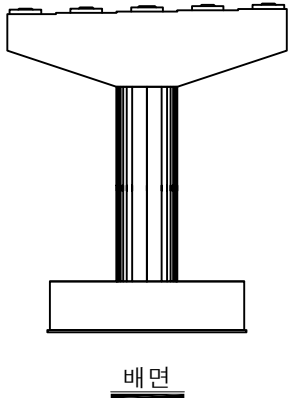
| 번호 | 구분 | 부재 | 손상내용 | 손상현황 | | | | | | 비고 |
|---|---|---|---|---|---|---|---|---|---|---|
| 1 | 21하 | 교각 | 망상균열 | 0.2 | 10.0 | 2.0 | 20.00 | m | 1 | |

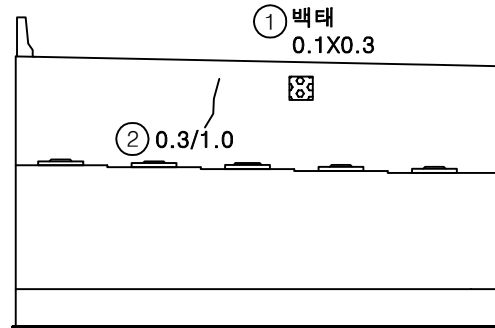
| 번호 | 구분 | 부재 | 손상내용 | 손상현황 | | | | | | 비고 |
|---|---|---|---|---|---|---|---|---|---|---|
| 2 | 24상 | 교대 | 균열(0.3mm이상) | 0.3 | 1.0 | | 1.00 | m | 1 | |

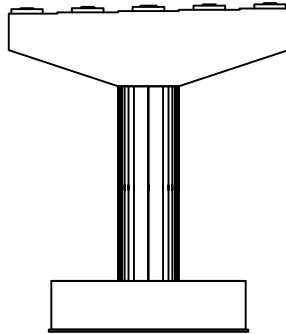
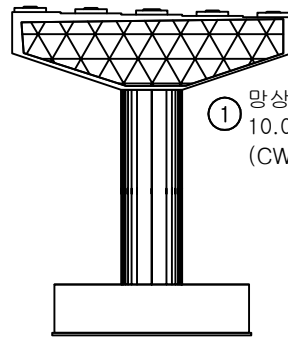
| 번호 | 구분 | 부재 | 손상내용 | 손상현황 | | | | | | 비 고 |
|---|---|---|---|---|---|---|---|---|---|---|
| 1 | 21하 | 교각 | 망상균열 | 0.2 | 10.0 | 2.0 | 20.00 | m | 1 | |
