상주영천고속도로 2024~2025년 시설물 안전점검 용역  
(2025년 상반기 정기안전점검)

# 외 관 조 사 망 도

중들교

2025.04

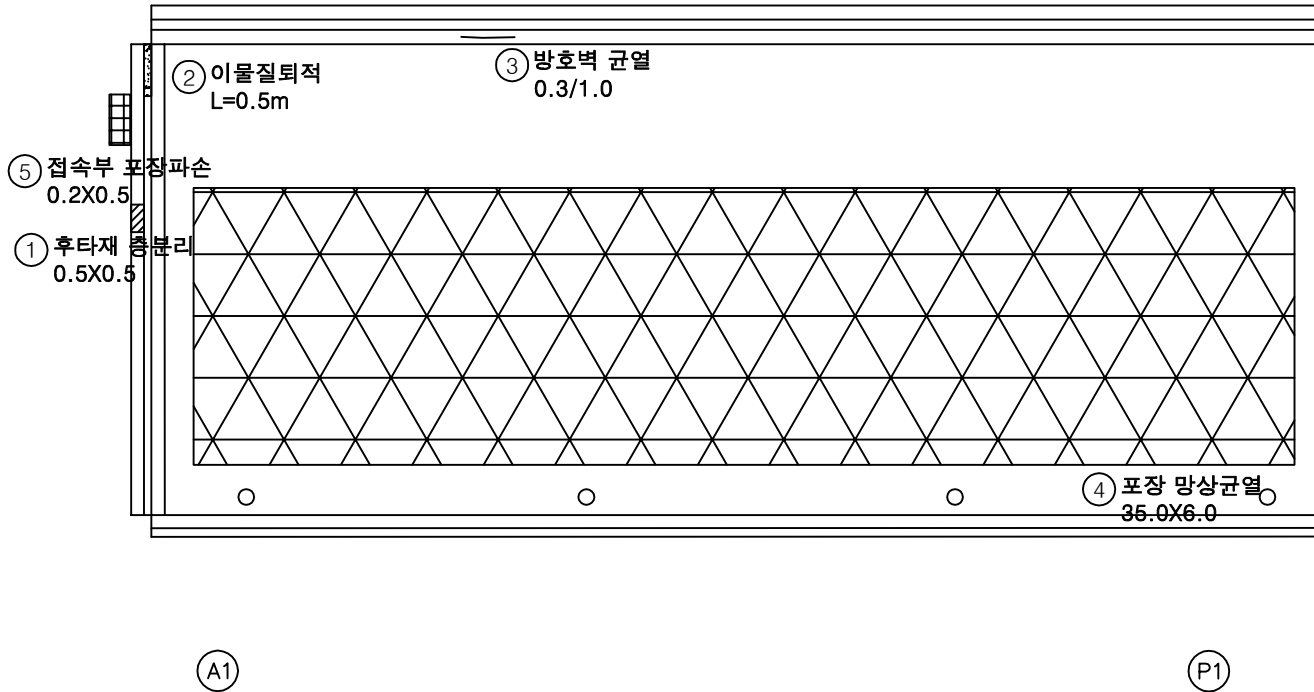
ID : 중들교 교면포장 S1 (상주방향)

| 번호 | 구분 | 부재 | 손상내용 | 손상현황 | | | | | 비고 |
|---|---|---|---|---|---|---|---|---|---|
| 1 | 19하 | 신축이음 | 후타재 층분리 | | 0.5 | 0.5 | 0.25 | m | 1 |
| 2 | 19하 | 신축이음 | 이물질퇴적 | | 0.5 | | 0.50 | m | 1 |
| 3 | 19하 | 방호벽 | 방호벽 균열 | 0.3 | 1.0 | | 1.00 | m | 1 |
| 4 | 19하 | 교면포장 | 포장 망상균열 | 35.0 | 6.0 | | 210.00 | m | 1 |
| 5 | 19하 | 교면포장 | 접속부 포장파손 | | 0.2 | 0.5 | 0.10 | m | 1 |

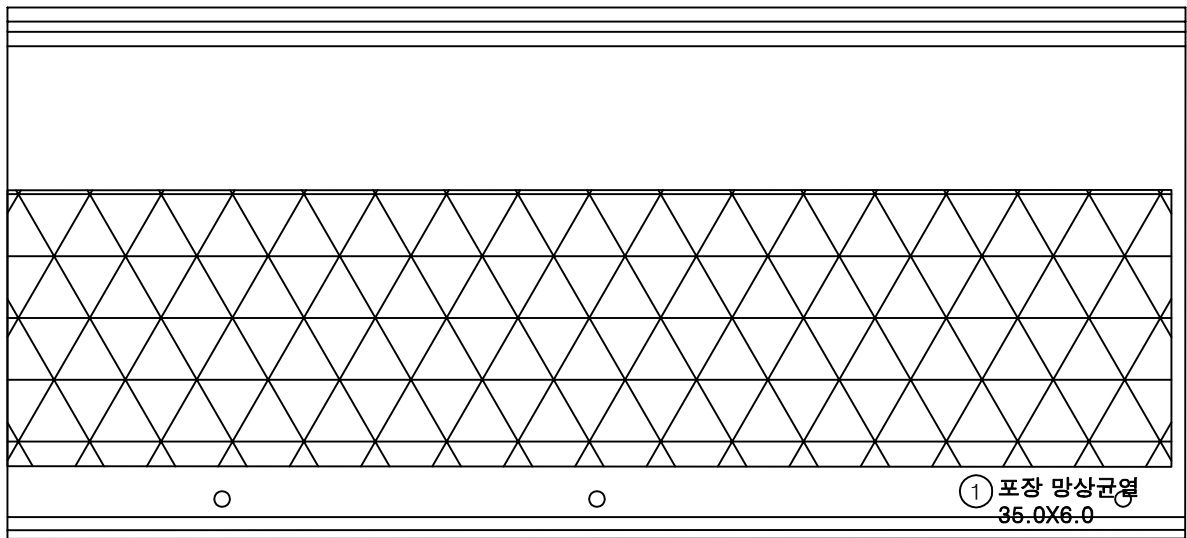
| 번호 | 구분 | 부재 | 손상내용 | 손상현황 | | | | | 비 고 |
|---|---|---|---|---|---|---|---|---|---|
| 1 | 19하 | 교면포장 | 포장 망상균열 | | 35.0 | 6.0 | 210.00 | m <sup>2</sup> | 1 |

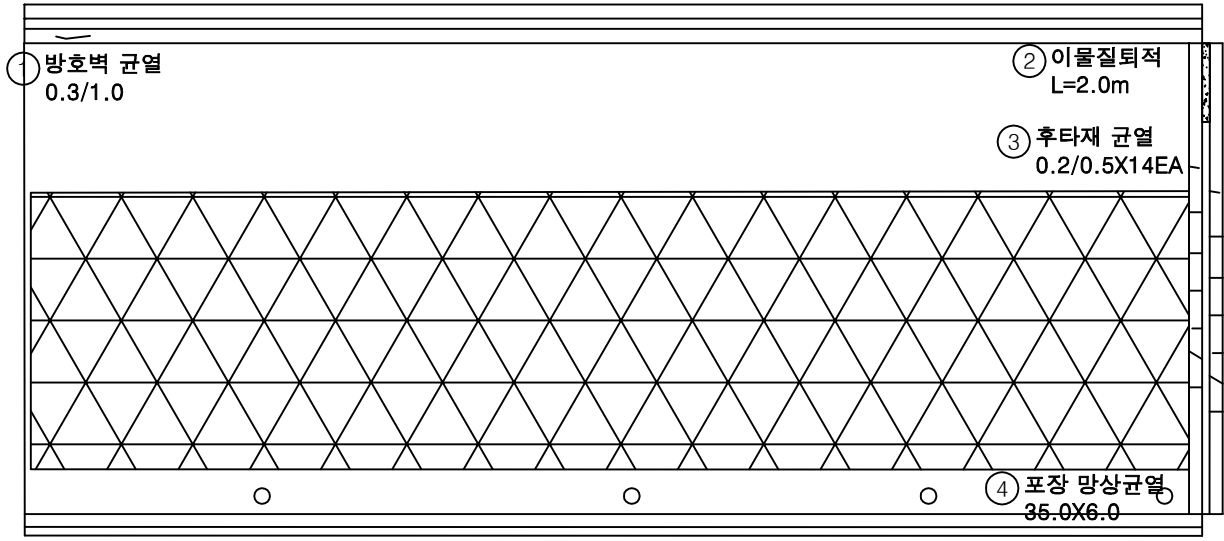
| 번호 | 구분 | 부재 | 손상내용 | 손상현황 | | | | | 비고 |
|---|---|---|---|---|---|---|---|---|---|
| 1 | 19하 | 방호벽 | 방호벽 균열 | 0.3 | 1.0 | | 1.00 | m | 1 |
| 2 | 19하 | 신축이음 | 이물질퇴적 | | 2.0 | | 2.00 | m | 1 |
| 3 | 19하 | 신축이음 | 후타재 균열 | 0.2 | 0.5 | | 7.00 | m | 14 |
| 4 | 19하 | 교면포장 | 포장 망상균열 | | 35.0 | 6.0 | 210.00 | m <sup>2</sup> | 1 |

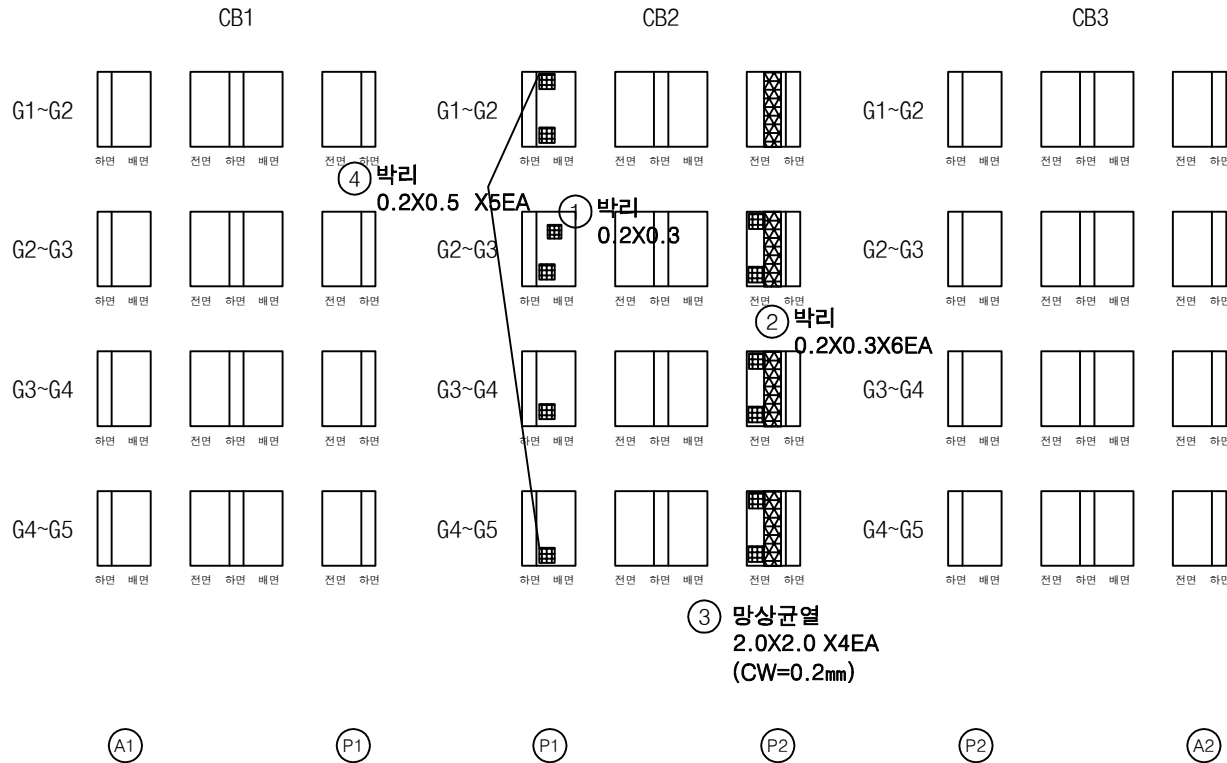
| 번호 | 구분 | 부재 | 손상내용 | 손상현황 | | | | | | 비고 |
|---|---|---|---|---|---|---|---|---|---|---|
| 3 | 19하 | 가로보 | 망상균열 | 0.2 | 2.0 | 2.0 | 16.00 | m <sup>2</sup> | 4 | |

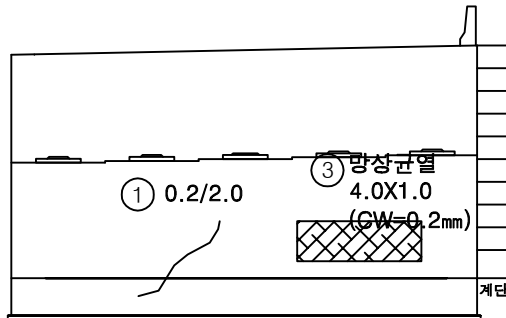
| 번호 | 구분 | 부재 | 손상내용 | 손상현황 | | | | | | 비고 |
|---|---|---|---|---|---|---|---|---|---|---|
| 1 | 19하 | 교대 | 균열(0.3mm미만) | 0.2 | 2.0 | | 2.00 | m | 1 | |
| 2 | 19하 | 교량받침 | plate 부식 | | | | 1.00 | EA | 1 | |
| 3 | 23하 | 교대 | 망상균열 | 0.2 | 4.0 | 1.0 | 4.00 | m <sup>2</sup> | 1 | |

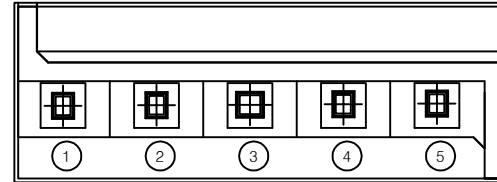
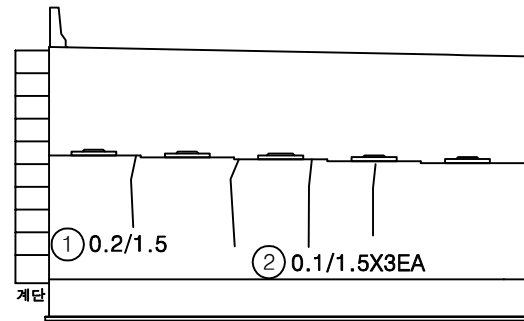
| 번호 | 구분 | 부재 | 손상내용 | 손상현황 | | | | | | 비고 |
|---|---|---|---|---|---|---|---|---|---|---|
| 1 | 19하 | 교대 | 균열(0.3mm미만) | 0.2 | 1.5 | | 1.50 | m | 1 | |
| 2 | 19하 | 교대 | 균열(0.3mm미만) | 0.1 | 1.5 | | 4.50 | m | 3 | |

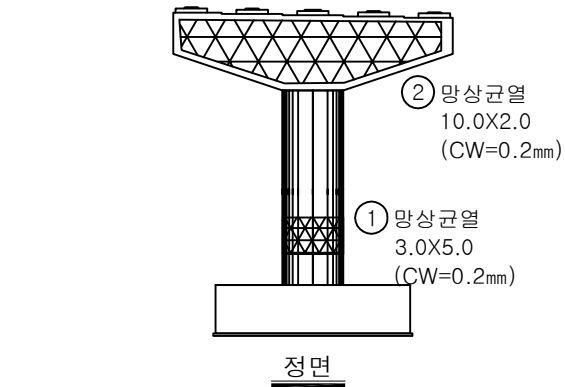
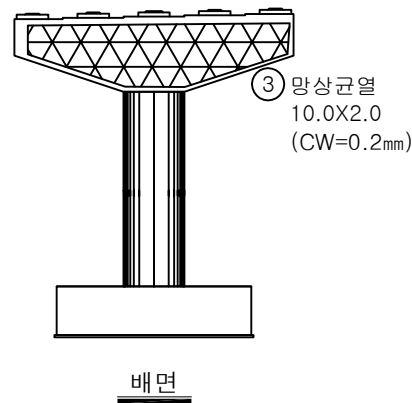
ID : 중들교 교각 P1 (상주방향)

| 번호 | 구분 | 부재 | 손상내용 | 손상현황 | | | | | | 비 고 |
|---|---|---|---|---|---|---|---|---|---|---|
| 1 | 21하 | 교각 | 망상균열 | 0.2 | 3.0 | 5.0 | 15.00 | m | 1 | |
| 2 | 21하 | 교각 | 망상균열 | 0.2 | 10.0 | 2.0 | 20.00 | m | 1 | |
| 3 | 23하 | 교각 | 망상균열 | 0.2 | 10.0 | 2.0 | 20.00 | m | 1 | |

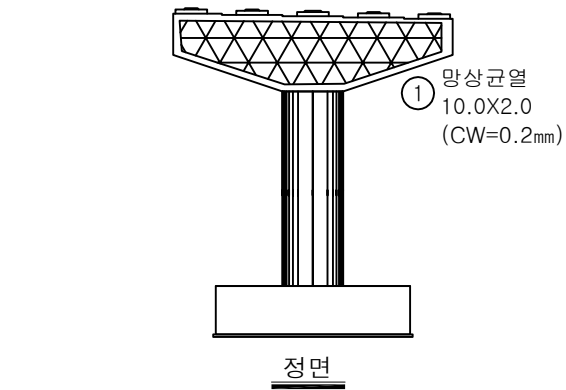
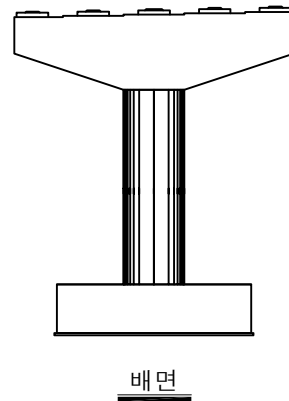
ID : 중들교 교각 P2 (상주방향)

| 번호 | 구분 | 부재 | 손상내용 | 손상현황 | | | | | | 비고 |
|---|---|---|---|---|---|---|---|---|---|---|
| 1 | 21하 | 교각 | 망상균열 | 0.2 | 10.0 | 2.0 | 20.00 | m | 1 | |

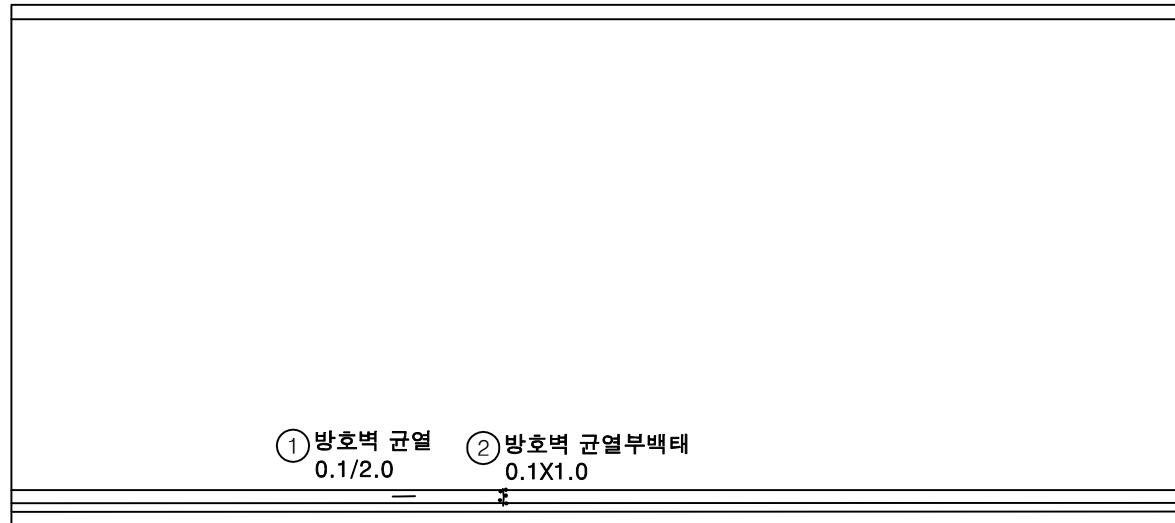
| 번호 | 구분 | 부재 | 손상내용 | 손상현황 | | | | | | 비고 |
|---|---|---|---|---|---|---|---|---|---|---|
| 1 | 19하 | 방호벽 | 방호벽 균열 | 0.1 | 2.0 | | 2.00 | m | 1 | |
| 2 | 19하 | 방호벽 | 균열부백태 | | 0.1 | 1.0 | 0.10 | m | 1 | |

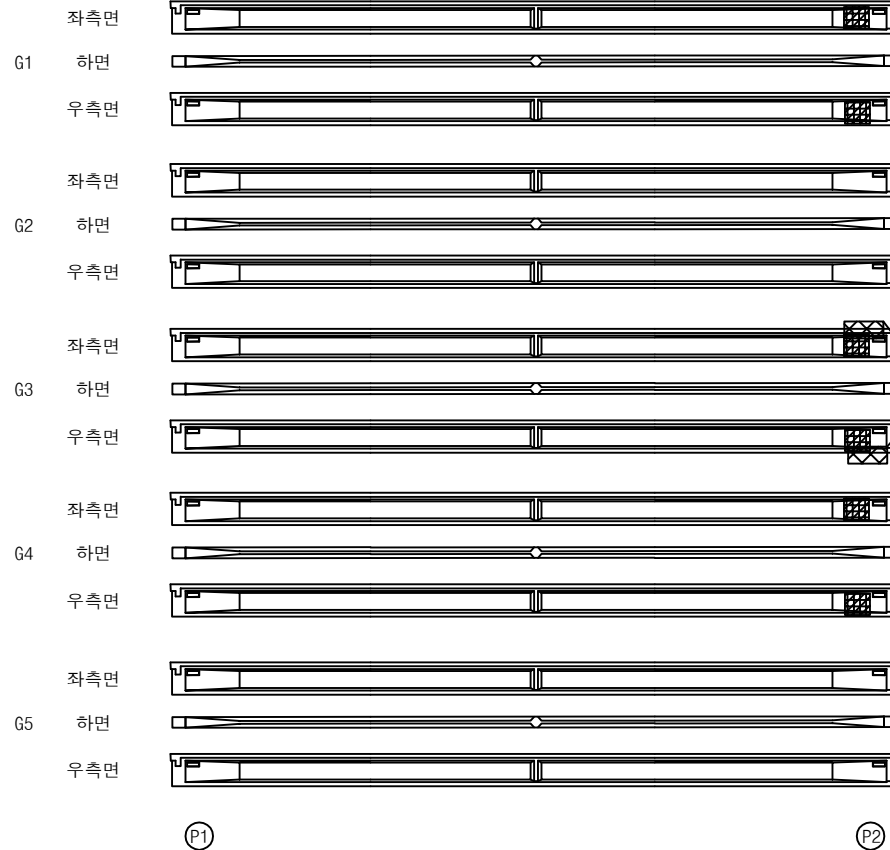
① 인양홀박리박락  
0.2X0.2X6EA② 재료분리  
1.5X0.5 X2EA

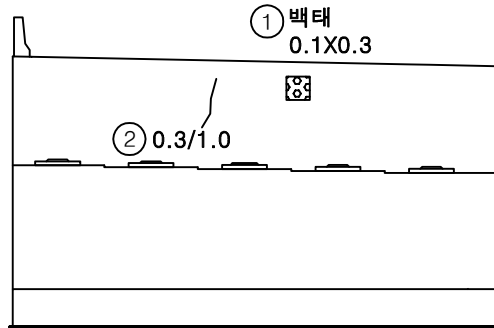
| 번호 | 구분 | 부재 | 손상내용 | 손상현황 | | | | | | 비고 |
|---|---|---|---|---|---|---|---|---|---|---|
| 2 | 24상 | 교대 | 균열(0.3mm이상) | 0.3 | 1.0 | | 1.00 | m | 1 | |

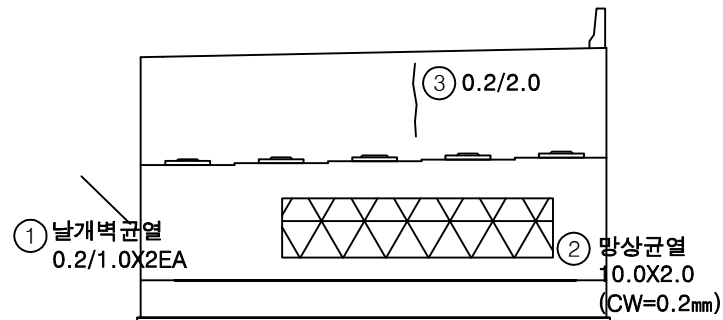
| 번호 | 구분 | 부재 | 손상내용 | 손상현황 | | | | | | 비 고 |
|---|---|---|---|---|---|---|---|---|---|---|
| 1 | 19하 | 교대 | 날개벽 균열 | 0.2 | 1.0 | | 2.00 | m | 2 | |
| 2 | 19하 | 교대 | 망상균열 | 0.2 | 10.0 | 2.0 | 20.00 | m <sup>2</sup> | 1 | |
| 3 | 23하 | 교대 | 균열(0.3mm미만) | 0.2 | 2.0 | | 2.00 | m | 1 | |

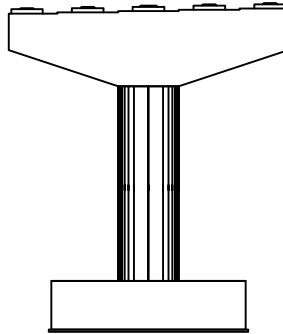
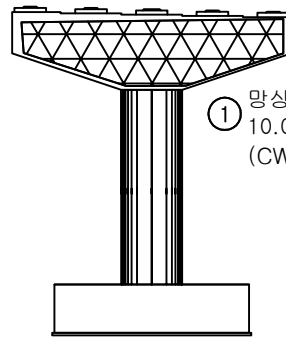
| 번호 | 구분 | 부재 | 손상내용 | 손상현황 | | | | | | 비 고 |
|---|---|---|---|---|---|---|---|---|---|---|
| 1 | 21하 | 교각 | 망상균열 | 0.2 | 10.0 | 2.0 | 20.00 | m | 1 | |

① 망상균열  
10.0X2.0  
(CW=0.2mm)

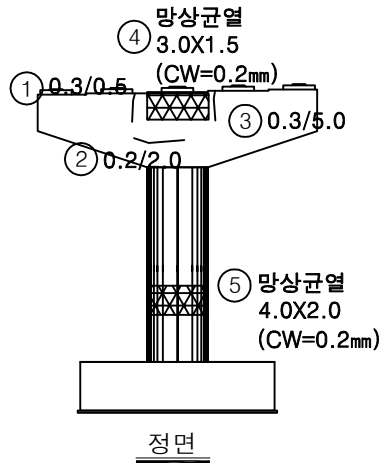
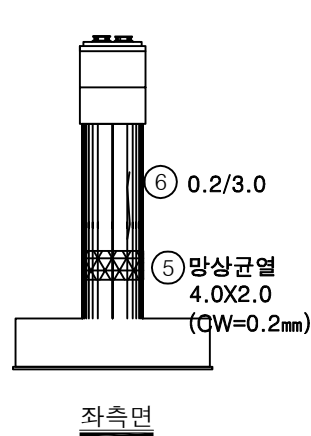
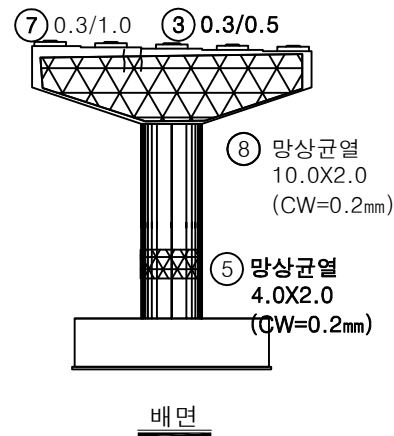
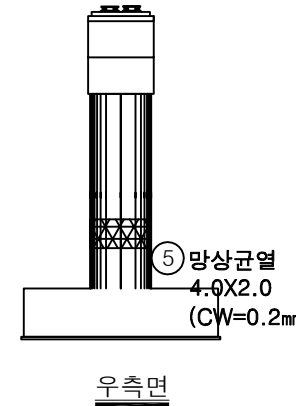
| 번호 | 구분 | 부재 | 손상내용 | 손상현황 | | | | | | 비고 |
|---|---|---|---|---|---|---|---|---|---|---|
| 1 | 19하 | 교각 | 균열(0.3mm이상) | 0.3 | 0.5 | | 0.50 | m | 1 | |
| 2 | 19하 | 교각 | 균열(0.3mm미만) | 0.2 | 2.0 | | 2.00 | m | 1 | |
| 3 | 21하 | 교각 | 균열(0.3mm이상) | 0.3 | 0.5 | | 0.50 | m | 1 | |
| 4 | 19하 | 교각 | 망상균열 | 0.2 | 3.0 | 1.5 | 4.50 | m <sup>2</sup> | 1 | |
| 5 | 19하 | 교각 | 망상균열 | 0.2 | 4.0 | 2.0 | 8.00 | m <sup>2</sup> | 1 | |
| 6 | 19하 | 교각 | 균열(0.3mm미만) | 0.2 | 3.0 | | 3.00 | m | 1 | |
| 7 | 21하 | 교각 | 균열(0.3mm이상) | 0.3 | 1.0 | | 1.00 | m | 1 | |
| 8 | 21하 | 교각 | 망상균열 | 0.2 | 10.0 | 2.0 | 20.00 | m <sup>2</sup> | 1 | |
