상주영천고속도로 2024~2025년 시설물 안전점검 용역  
(2025년 상반기 정기안전점검)

# 외 관 조 사 망 도

중들교

2025.04

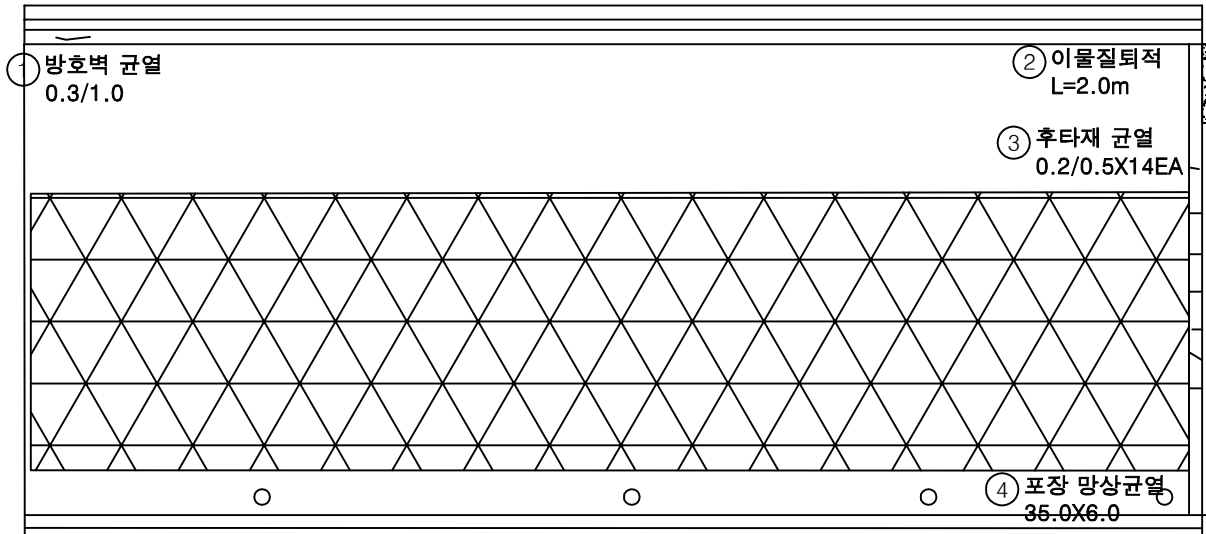
| 번호 | 구분 | 부재 | 손상내용 | 손상현황 | | | | | 비고 |
|---|---|---|---|---|---|---|---|---|---|
| 1 | 19하 | 방호벽 | 방호벽 균열 | 0.3 | 1.0 | | 1.00 | m | 1 |
| 2 | 19하 | 신축이음 | 이물질퇴적 | | 2.0 | | 2.00 | m | 1 |
| 3 | 19하 | 신축이음 | 후타재 균열 | 0.2 | 0.5 | | 7.00 | m | 14 |
| 4 | 19하 | 교면포장 | 포장 망상균열 | | 35.0 | 6.0 | 210.00 | m <sup>2</sup> | 1 |
