상주영천고속도로 2024~2025년 시설물 안전점검 용역  
(2025년 상반기 정기안전점검)

# 외 관 조 사 망 도

중들교

2025.04

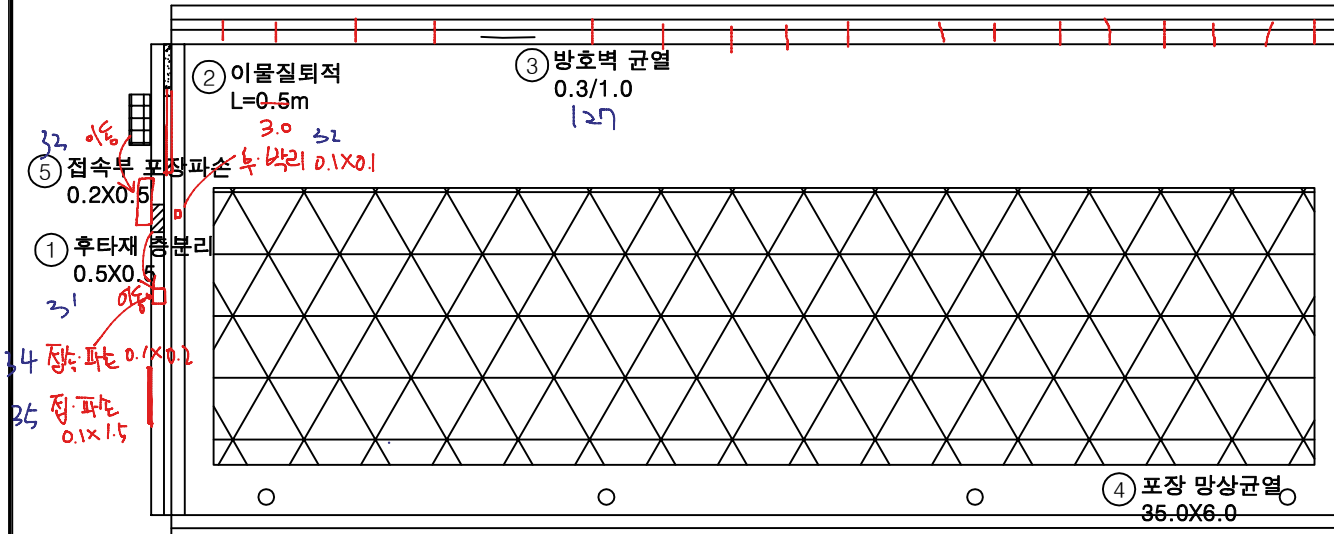
ID : 중등교 교면포장 S1 (상주방향)

| 번호 | 구분 | 부재 | 손상내용 | 손상현황 | | | | | 비고 |
|---|---|---|---|---|---|---|---|---|---|
| 1 | 19하 | 신축이음 | 후타재 총분리 | | 0.5 | 0.5 | 0.25 | m | 1 |
| 2 | 19하 | 신축이음 | 이물질퇴적 | | 0.5 | | 0.50 | m | 1 |
| 3 | 19하 | 방호벽 | 방호벽 균열 | 0.3 | 1.0 | | 1.00 | m | 1 |
| 4 | 19하 | 교면포장 | 포장 망상균열 | | 35.0 | 6.0 | 210.00 | m | 1 |
| 5 | 19하 | 교면포장 | 접속부 포장파손 | | 0.2 | 0.5 | 0.10 | m | 1 |

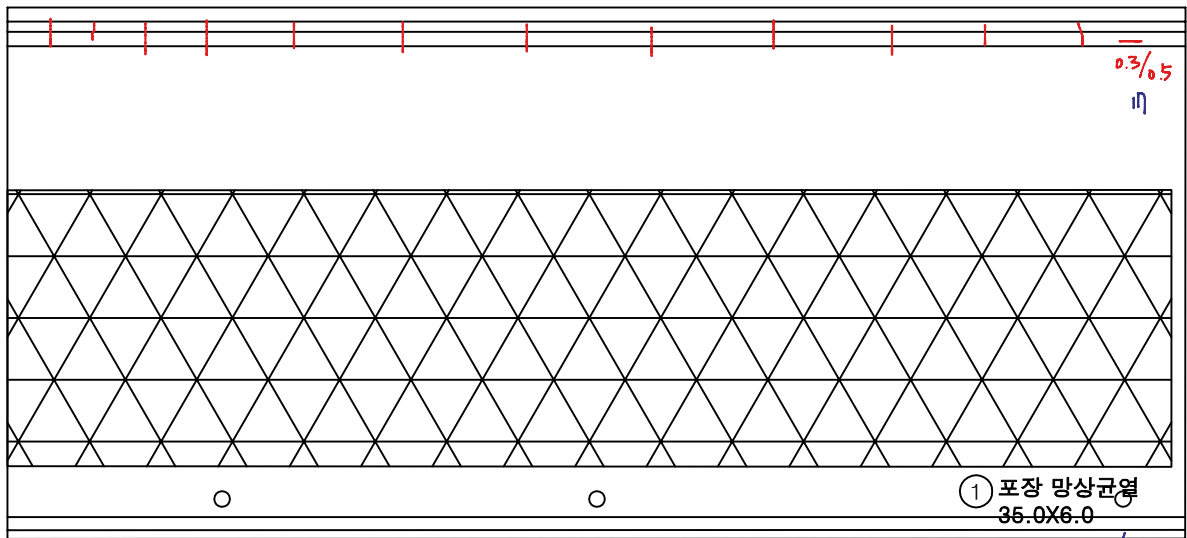
ID : 중들교 교면포장 S2 (상주방향)

| 번호 | 구분 | 부재 | 손상내용 | 손상현황 | | | | | 비고 |
|---|---|---|---|---|---|---|---|---|---|
| 1 | 19하 | 교면포장 | 포장 망상균열 | | 35.0 | 6.0 | 210.00 | m <sup>2</sup> | 1 |

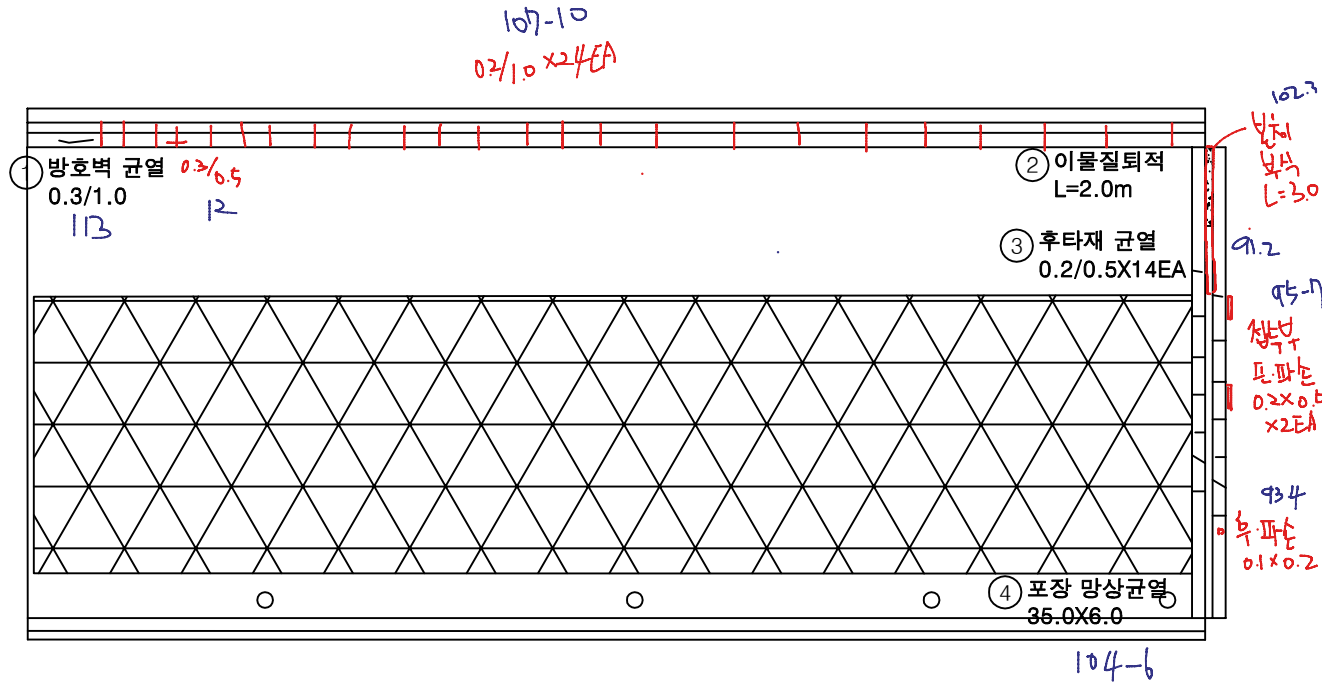
ID : 중들교 교면포장 S3 (상주방향)

| 번호 | 구분 | 부재 | 손상내용 | 손상현황 | | | | | 비고 |
|---|---|---|---|---|---|---|---|---|---|
| 1 | 19하 | 방호벽 | 방호벽 균열 | 0.3 | 1.0 | | 1.00 | m | 1 |
| 2 | 19하 | 신축이음 | 이물질퇴적 | | 2.0 | | 2.00 | m | 1 |
| 3 | 19하 | 신축이음 | 후타재 균열 | 0.2 | 0.5 | | 7.00 | m | 14 |
| 4 | 19하 | 교면포장 | 포장 망상균열 | 35.0 | 6.0 | | 210.00 | m² | 1 |

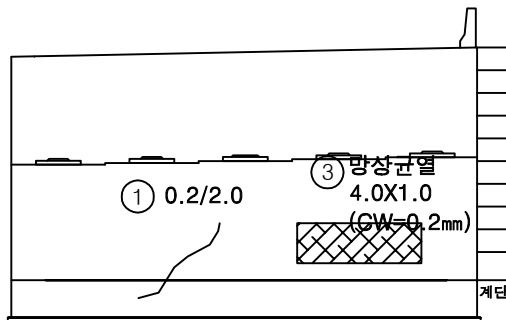
| 번호 | 구분 | 부재 | 손상내용 | 손상현황 | | | | | | 비 고 |
|---|---|---|---|---|---|---|---|---|---|---|
| 1 | 19하 | 교대 | 균열(0.3mm미만) | 0.2 | 2.0 | | 2.00 | m | 1 | |
| 2 | 19하 | 교량받침 | plate 부식 | | | | 1.00 | EA | 1 | |
| 3 | 23하 | 교대 | 망상균열 | 0.2 | 4.0 | 1.0 | 4.00 | m <sup>2</sup> | 1 | |

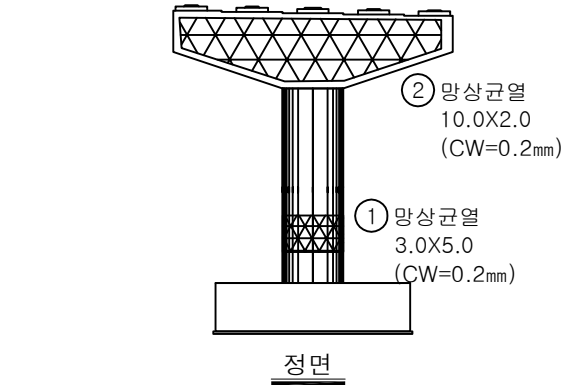
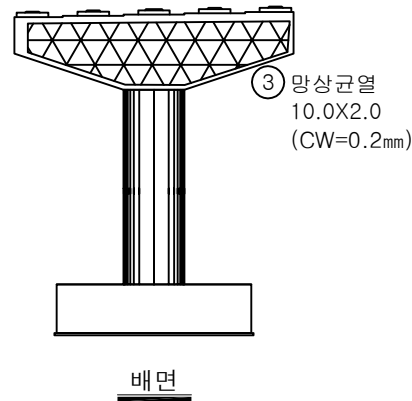
ID : 중들교 교각 P1 (상주방향)

| 번호 | 구분 | 부재 | 손상내용 | 손상현황 | | | | | | 비고 |
|---|---|---|---|---|---|---|---|---|---|---|
| 1 | 21하 | 교각 | 망상균열 | 0.2 | 3.0 | 5.0 | 15.00 | m | 1 | |
| 2 | 21하 | 교각 | 망상균열 | 0.2 | 10.0 | 2.0 | 20.00 | m | 1 | |
| 3 | 23하 | 교각 | 망상균열 | 0.2 | 10.0 | 2.0 | 20.00 | m | 1 | |

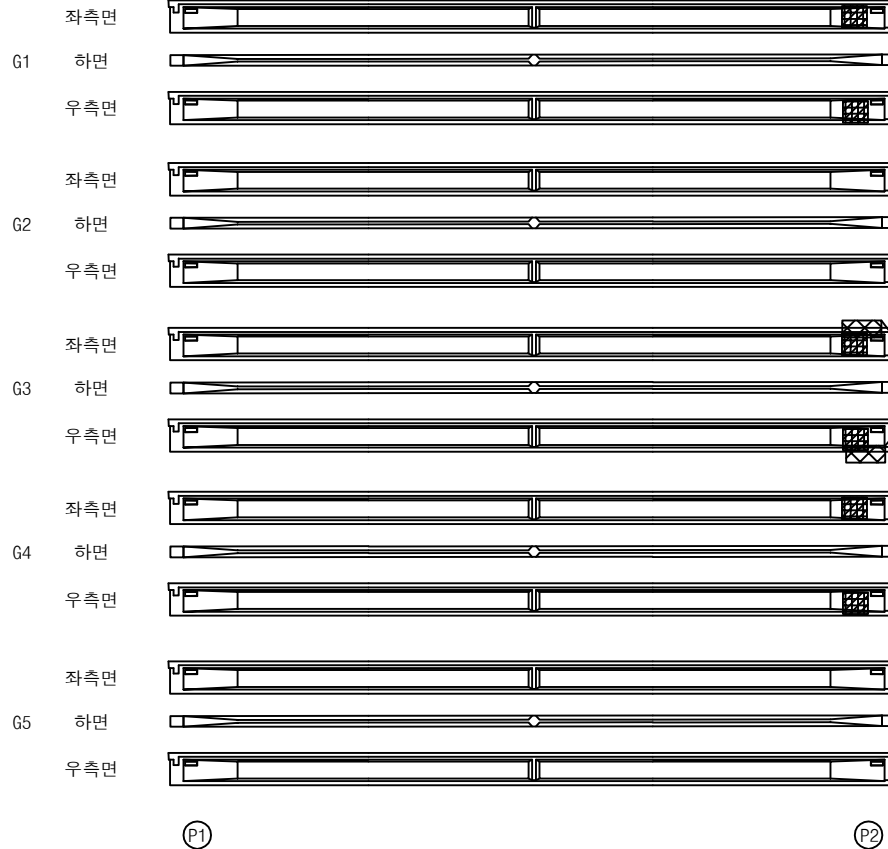
① 인양홀박리박락  
0.2X0.2X6EA② 재료분리  
1.5X0.5 X2EA

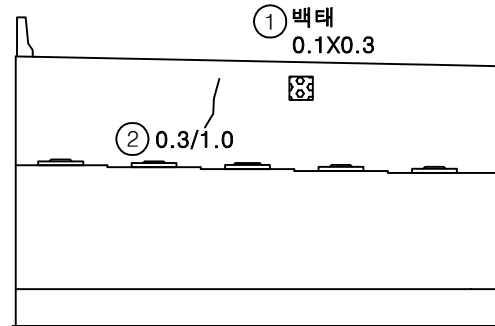
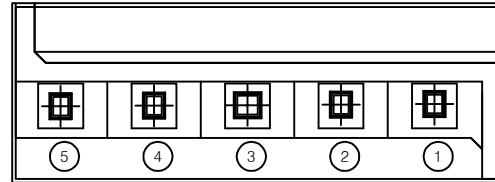
| 번호 | 구분 | 부재 | 손상내용 | 손상현황 | | | | | | 비고 |
|---|---|---|---|---|---|---|---|---|---|---|
| 2 | 24상 | 교대 | 균열(0.3mm이상) | 0.3 | 1.0 | | 1.00 | m | 1 | |

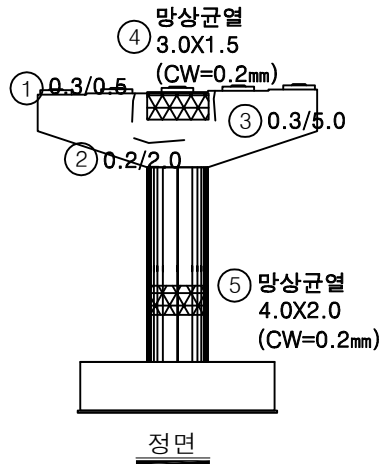
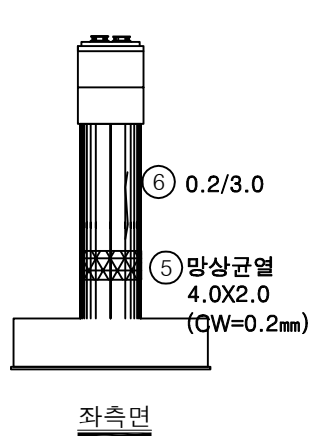
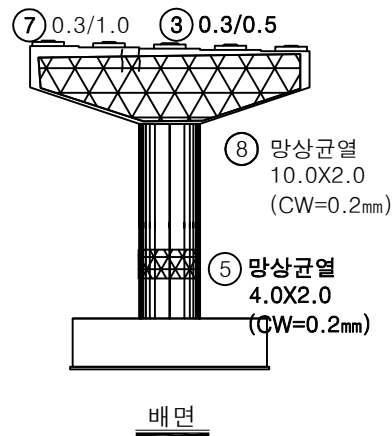
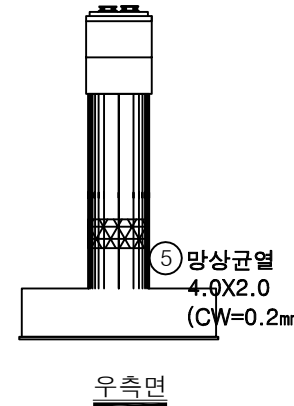
| 번호 | 구분 | 부재 | 손상내용 | 손상현황 | | | | | | 비고 |
|---|---|---|---|---|---|---|---|---|---|---|
| 1 | 19하 | 교각 | 균열(0.3mm이상) | 0.3 | 0.5 | | 0.50 | m | 1 | |
| 2 | 19하 | 교각 | 균열(0.3mm미만) | 0.2 | 2.0 | | 2.00 | m | 1 | |
| 3 | 21하 | 교각 | 균열(0.3mm이상) | 0.3 | 0.5 | | 0.50 | m | 1 | |
| 4 | 19하 | 교각 | 망상균열 | 0.2 | 3.0 | 1.5 | 4.50 | m <sup>2</sup> | 1 | |
| 5 | 19하 | 교각 | 망상균열 | 0.2 | 4.0 | 2.0 | 8.00 | m <sup>2</sup> | 1 | |
| 6 | 19하 | 교각 | 균열(0.3mm미만) | 0.2 | 3.0 | | 3.00 | m | 1 | |
| 7 | 21하 | 교각 | 균열(0.3mm이상) | 0.3 | 1.0 | | 1.00 | m | 1 | |
| 8 | 21하 | 교각 | 망상균열 | 0.2 | 10.0 | 2.0 | 20.00 | m <sup>2</sup> | 1 | |
